## NAVR KIRKE

### HJERM HERRED

## BYGNING

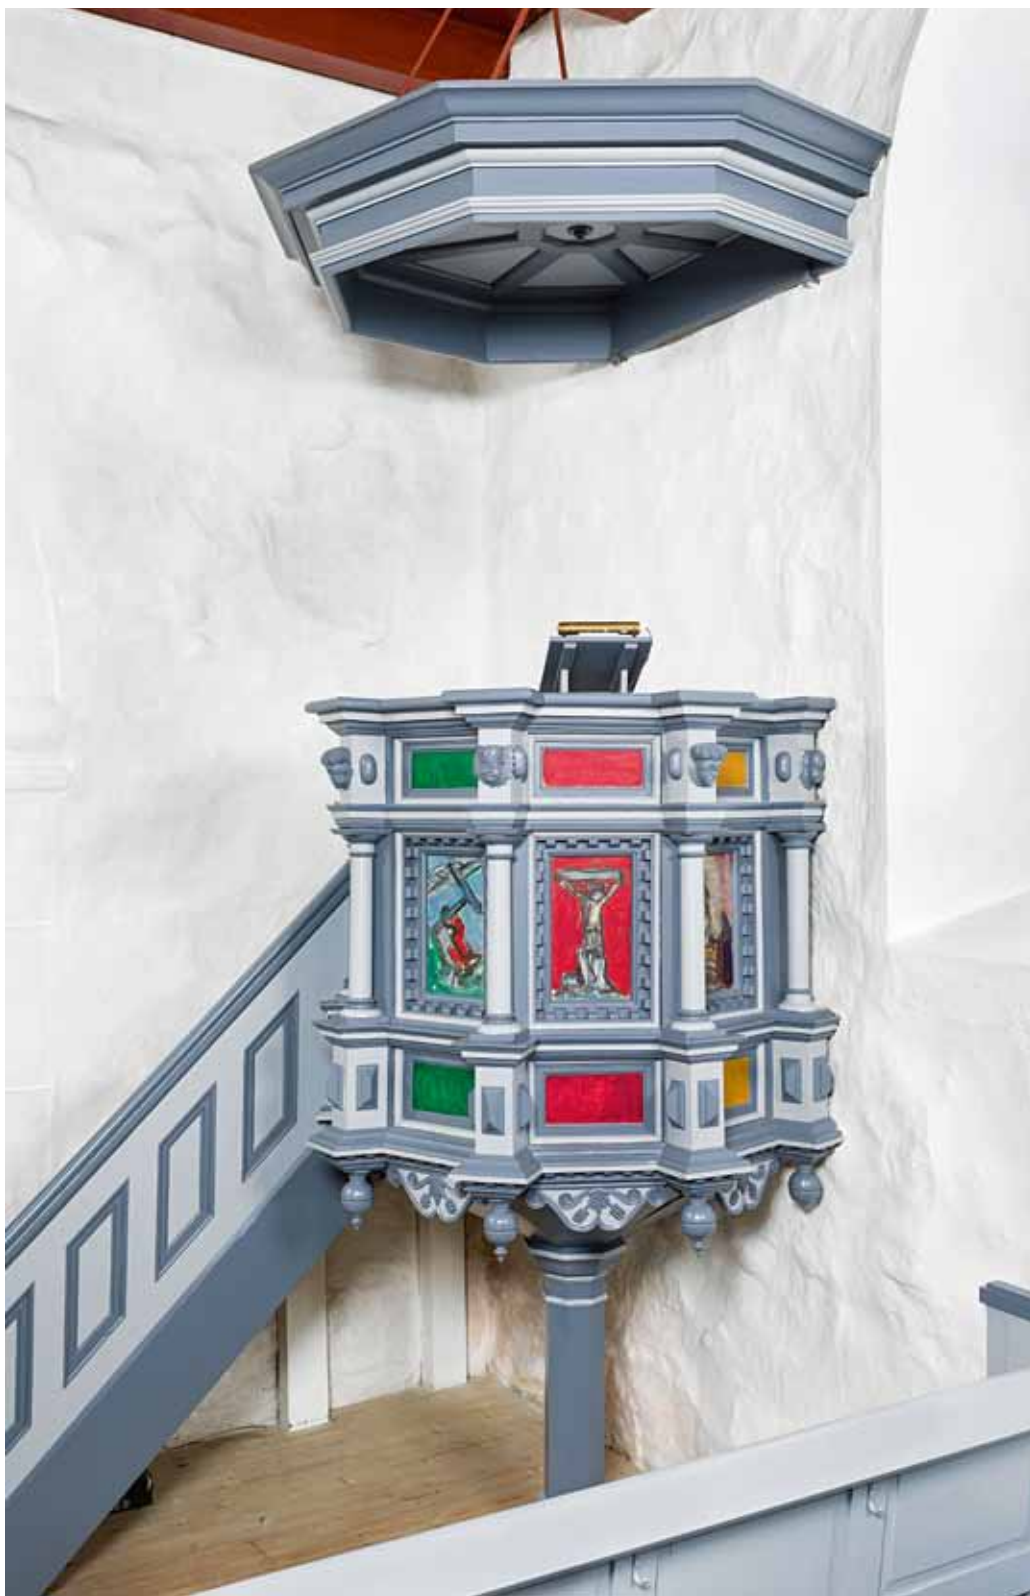
*Prædikestol* (fig. 35), antagelig fra begyndelsen af 1600-tallet, dog med nyere himmel, opgang, bærestolpe samt malet udsmykning af Sven Havsteen-Mikkelsen fra 1986.

Prædikestolen udgør fire sider af en polygon. De enkelte storfag er flankeret af lave toskanske frisøjler med ganske enkle baser og kapitæler, hvorefter leddene på den sydligste søjle er ombyttede; fremspring, dekoreret med diamantbosser og med kerubhoveder af to forskellige udformninger samt ovale bosser i frisens fremspring. Storfagene er indrammet af kraftige tandsnitsfriser; postament og friseelter har indramning af enkle profilister, mens kurvens nedre og øvre profilafslutninger har en mere sammensat udformning. Under fremspringene er kugledannede hængeskiver og mellemfaldende hængestykker med kartoucher, indfattet af modstillede volutter, hvori relieffer af frugter og planteornamenter. Ottekantet *bærestolpe*, o. 1860,<sup>19</sup> med profileret base og kapitæl.

*Himlen* er syvkantet og påfaldende enkel. På undersiden er midtroset i cirkelfelt som centrum for radierende, flade lister. *Opgangen* har højrektangulære profilfelter og tilsvarende håndliste; kaneleret mægler, kronet af kugle. Stolens arkitektur er mht. de dekorative former (søjler, diamantbosser, de tandsnitindrammede storfelter og kugleleddene) nært beslægtet med altertavlen og skyldes formentlig den samme mester.

Fig. 35. Prædikestol, 1600-tallets begyndelse med malerier fra 1986 (s. 2429). Foto Arnold Mikkelsen 2016. – *Pulpit, beginning of 1600s. Paintings from 1986.*

From the post-Reformation period, that is from the beginning of the 1600s, come the altarpiece and the pulpit, which are both very simple (figs. 23, 35). Of these, the pulpit was probably partly renewed around 1710 (cf. below). The altar candlesticks were donated in 1634 by the incumbent Christen Nielsen Kjær (fig. 30). The chalice, made by the Holstebro master Joachim Weller, and the list of incumbents (figs. 28, 41) may come from the radical refurbishment of the mid-1700s under Thomas Just Jermiin. Smaller new acquisitions from the 1800s comprise the

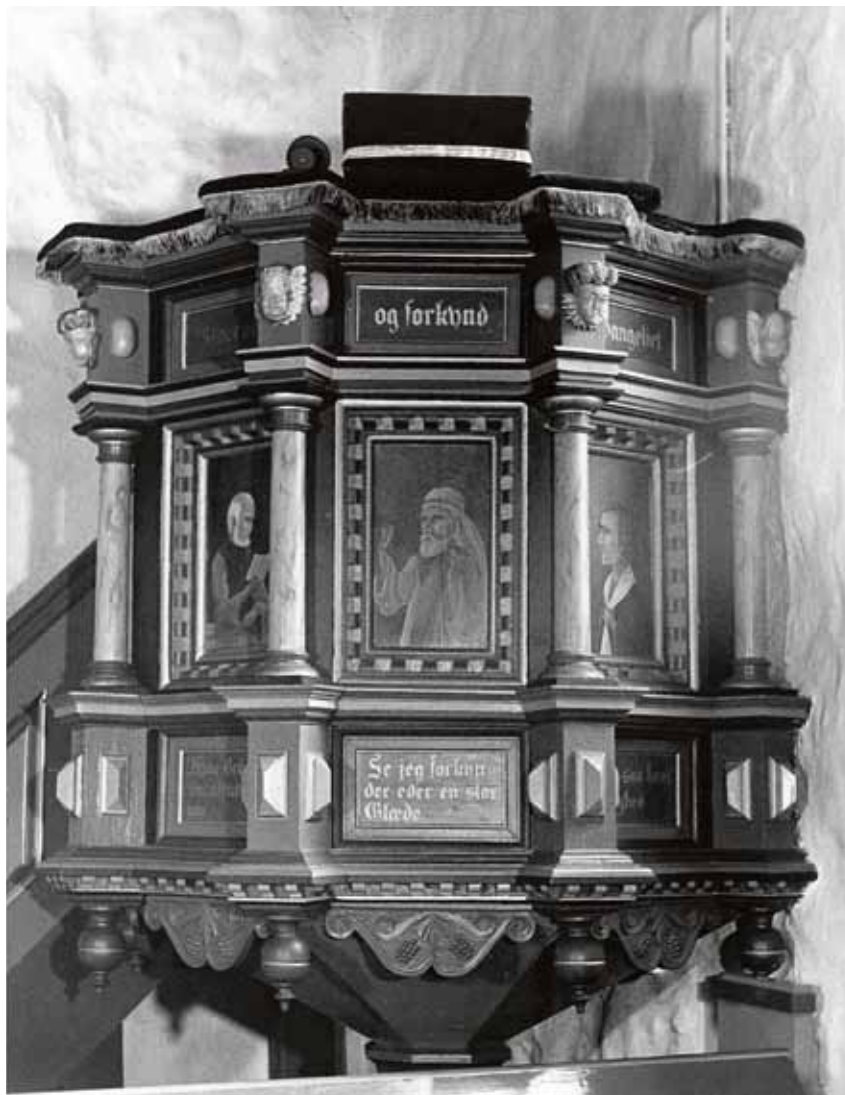
Fig. 36. Prædikestol, vist med figurmalerier, udført o. 1950 (s. 2430). Foto i Holstebro Museum. – Pulpit, c. 1650, with figurative paintings c. 1950.

†*Figurmalerier* (fig. 36). På de fire storfelter var udsmykning med evangelisterne, vist i halvfigur, antagelig malet 1950 i forbindelse med kirkens

†*Indskrifter*. 1917 konstateredes spor i smalfelterne efter ældre indskrifter, uvist dog hvilke (*Termansen 1917*). I forbindelse med stolens nystaffering 1925 (eller 1950) udførtes gyldne frakturindskrifter på mørk grund (jf. fig. 36). I frise-felterne var anført Mark. 16,15, mens fodfelterne havde skriftsteder fra de respektive evangelister. Indskrifterne på det første felt (formentlig med Markus) ses ikke, på felt nr. 2 (Mattæus) læstes Matt. 24,35, på nr. 3 (Lukas) Luk. 2,10 og på nr. 4 (Johannes) Joh. 1,14.

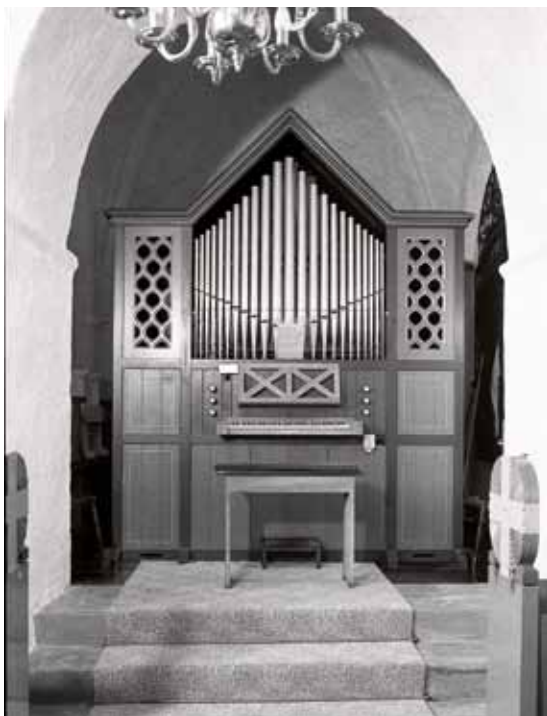
Fig. 39. †Orgel, bygget o. 1918 af Th. Frobenius & Co. Facade fra 1950 (s. 2433), tegnet af Fin Ditlevsen. Foto Annelise Olesen 1975 i Den Danske Orgelregistrant. - †Organ, built c. 1918 by Frobenius, with casing from 1950.

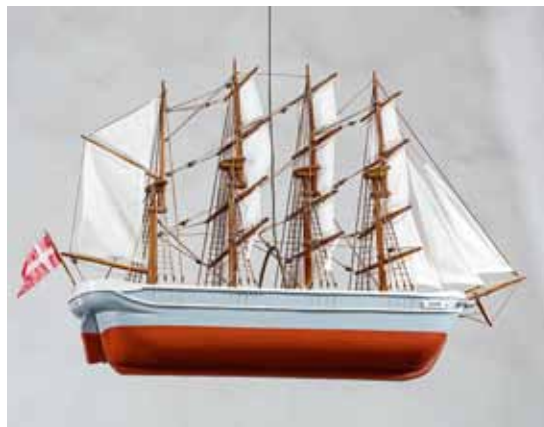
Fig. 40. Kirkeskib, »Haabet«, udført 1951/1952 af Ejnar Østergaard (s. 2434). Foto Arnold Mikkelsen. - Church ship, "Haabet", made in 1951/1952 by Ejnar Østergaard.

*Kirkeskib* (fig. 40), 1951/1952.<sup>68</sup> Firemastet bark, »Haabet«, bygget og skænket af den tidligere kirkebetjent ved kirken, Ejnar Østergaard (jf. også kirkeskib nr. 1, 1958, i Handbjerg, s. 1987). Skibet er rødt under og gråt med hvide detaljer over vandlinjen. Navnet er anført med sorte versaler på navneplader, fæstnet såvel til for- som agterstavnen. Ophængt i skibets nordøsthjørne.

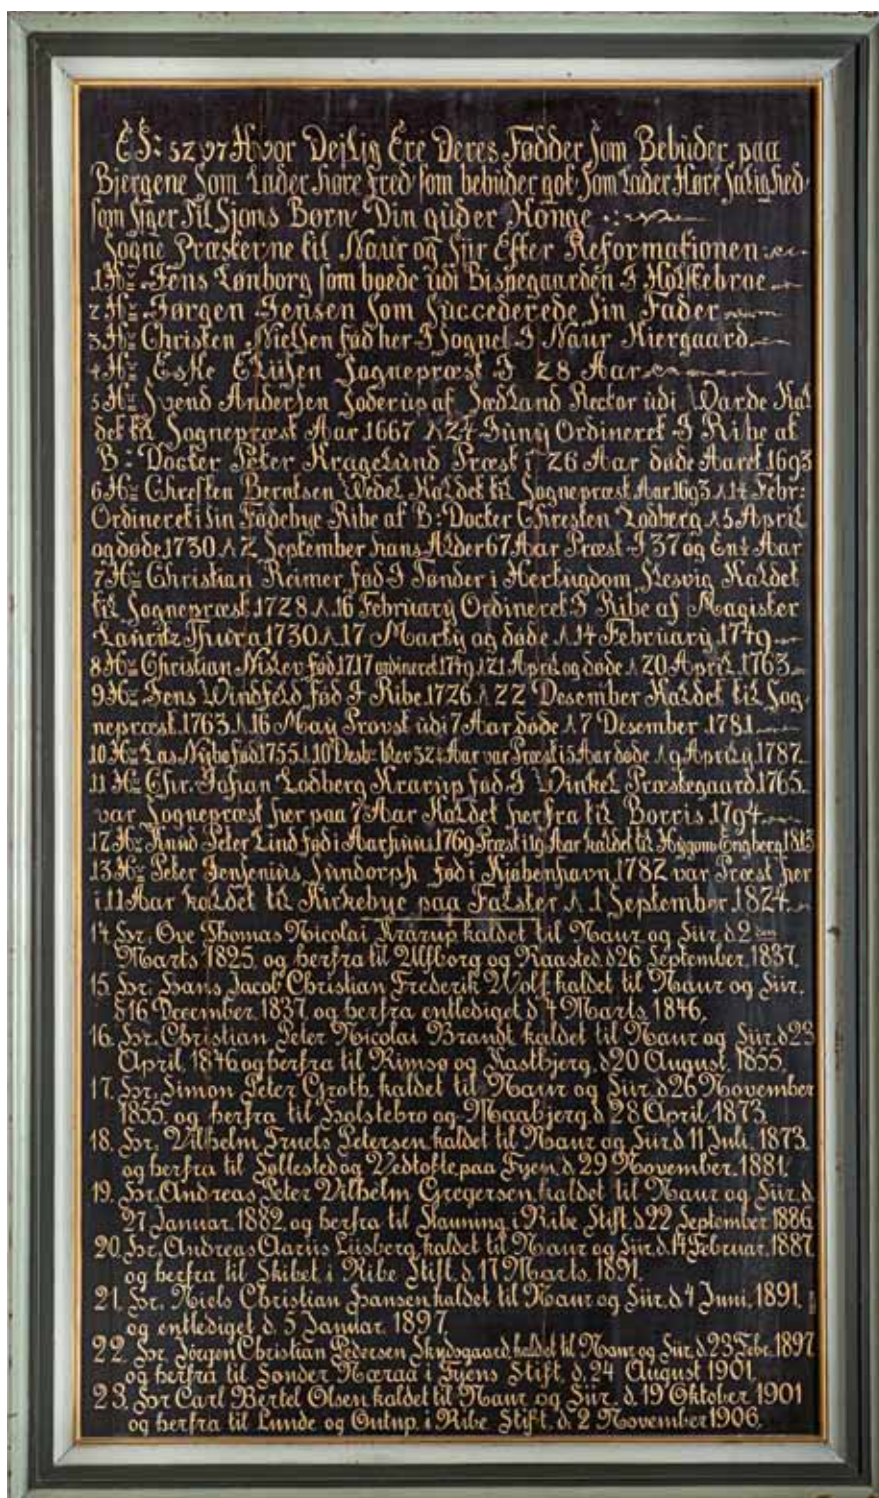
*Præsterækketavler*. 1) (Fig. 41) Opsat af kirkens daværende ejer, Thomas Just Jermin if. *Præsteb. indb.* 1766.<sup>38</sup> Højrektangulær skrifttavle i profilramme. Grøn og grå staffering. Skriftfeltet har efter skriftsted (Es. 52,7) præstenavne, anført med gullig skriveskrift på sort bund. At dømme efter den ensartede karakter af listens første 13 navne kan tavlen være opmalet o. 1825. 2) (Jf. fig. 37), o. 1906,<sup>66</sup> af tilsvarende udformning, dog med navne i versaler. Begge tavler hænger på vestvæggen, flankerende åbningen til tårnrummet.

Fig. 41. Præstetavle nr. 1, antagelig opsat 1766, om end med senere tilføjelser (s. 2434). Foto Arnold Mikkelsen 2015. – Incumbent list no. 1, probably set up in 1766, but with later additions.

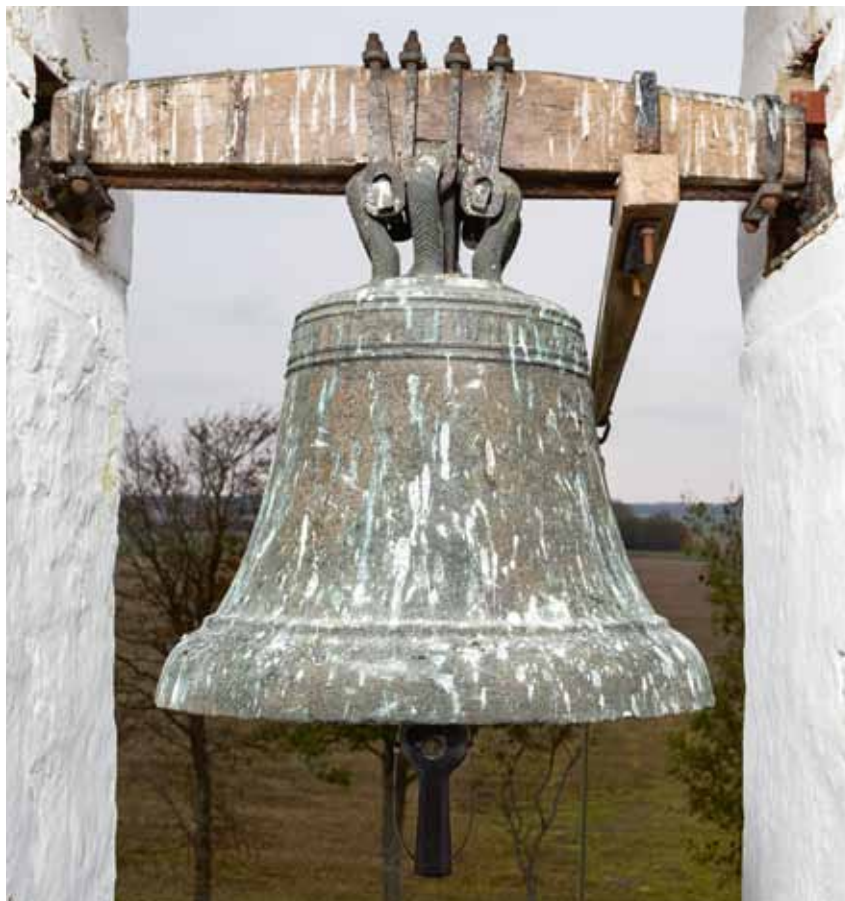
*Klokker*. 1) (Fig. 42), 1340, støbt af mester Nicolaus (den gamle), tværmål 79 cm. Øverst på klokkehalsen forløber et indskriftbånd med reliefmajuskler, indrammet af dobbelte profillister: »Nicolaus me fecit in nomine domini an(n)o do(mini)

Fig. 42. Klokke nr. 1, støbt 1340 af mester Nicolaus (s. 2434). Foto Arnold Mikkelsen 2015. – Bell no. 1, cast in 1340 by Master Nicolaus.

M C/CCXXXX (Nicolaus udførte mig i Herrens navn i det Herrens år 1340)«. <sup>69</sup> Indskriften indledes med et kors; som skilletegn tre over hinanden placerede punkter. Under indskriften ses støbermærket, et omvendt anker. Klokkestøberen (Uldall, *Kirkeklokker* 68-71) har signeret samt i enkelte eksempler også dateret i alt 17 klokker i Midt- og Nordjylland inden for tidsrummet 1340-o. 1410 (1420). Heraf findes fire i Ringkøbing Amt – foruden den ovennævnte også klokkerne i Vemb (1340) samt i Estvad og Haderup (Ginding Hrd.).

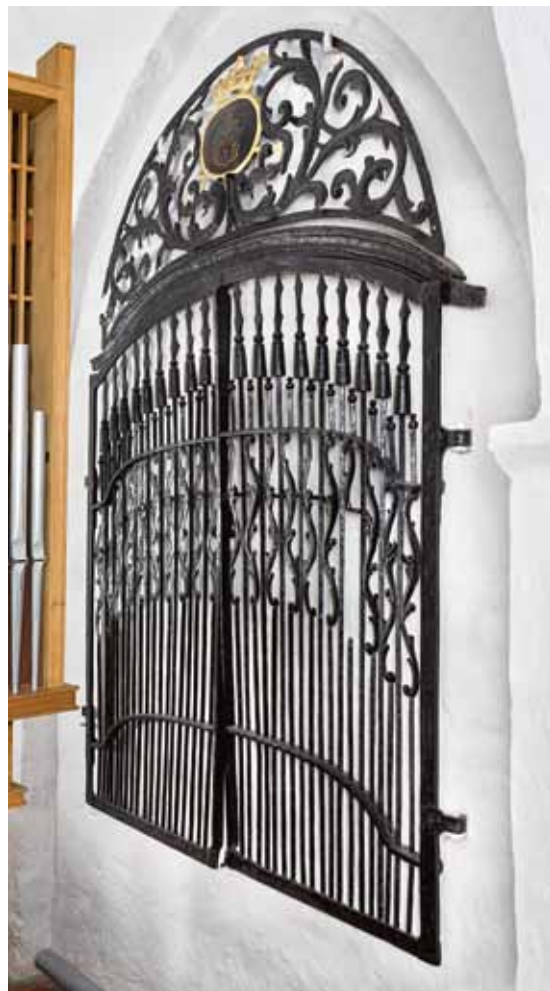
(†)Gravkapel for Thomas Just Jermiin og hustruer, indrettet 1777 i tårnrummet, men sløjfet 1939. En dobbeltfløjet gitterlåge (fig. 43) af smedejern med kronet våbenplade, flankeret af årstallet: »1777« og indfattet af rankeslyng, udfylder det øvre rundbuede felt, mens selve gitterfløjene har opstående partisaner mellem fliget bladværk. Sortstofferet, dog med en forgyldning af det kronede våbenfelt og Jermiins heraldiske mærke med tre seksoddede stjerner i rødgyldent og grønt på sort bund.

Fig. 43. Gitterlåge til (†)gravkapel for Thomas Just Jermiin og hans to hustruer (s. 2437). Foto Arnold Mikkelsen 2015. – Lattice gate for (†)sepulchral chapel for Thomas Just Jermiin and his two wives.

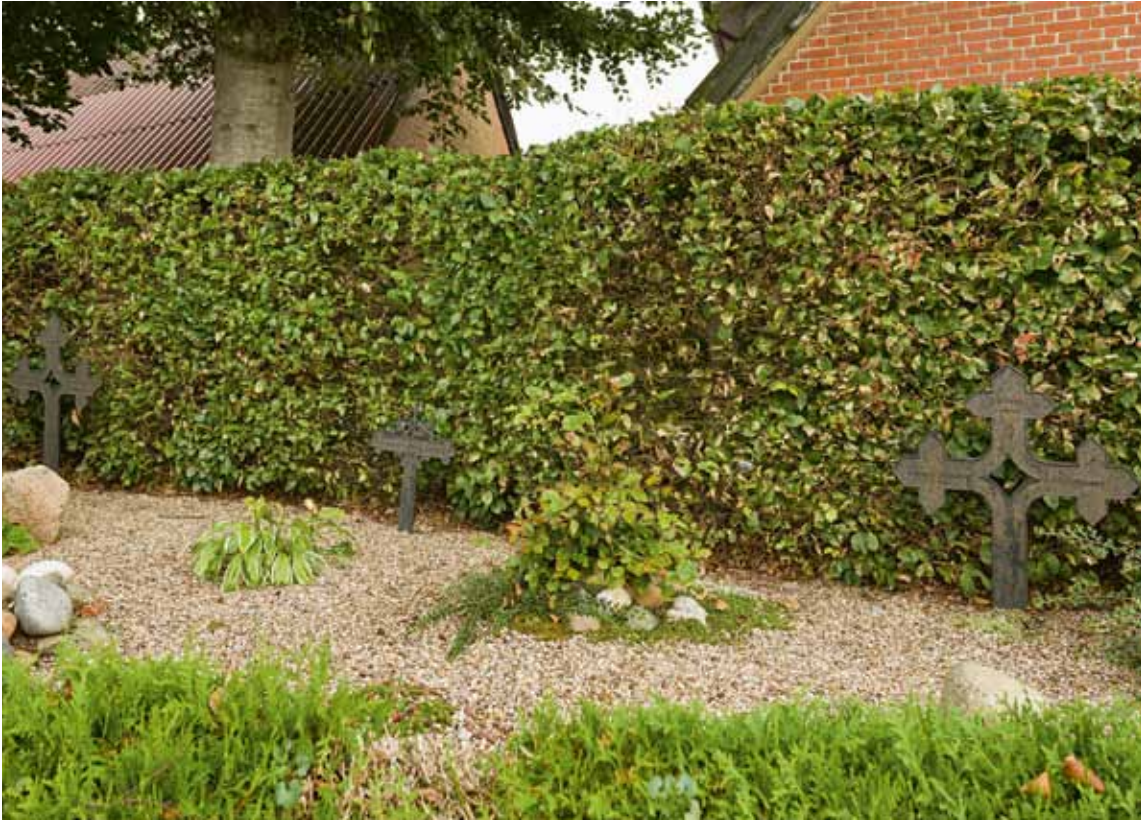
Fig. 46. Støbejernskors nr. 1-3, o. 1865-67, for tre medlemmer af familien Østergaard. Fra venstre mod højre ses nr. 1, over Maren Kirstine Østergaard (s. 2439), nr. 3 over Andreas Nielsen Østergaard (s. 2439) og nr. 2 over Christen Marinus Lauritsen Østergaard (s. 2439). Foto Arnold Mikkelsen 2016. – *Wrought iron crosses nos 1-3, c. 1865-67.*

*Støbejernskors.* I kirkegårdens nordøsthjørne står tre støbejernskors (jf. fig. 46), hvis lodrette stamme

*Churchyard monuments.* *Memorial* (fig. 45), c. 1901, to seven children of the master smith Ludvig Larsen and his wife, Mariane; six of these children died within 14 days as a result of a raging diphtheria epidemic. In the churchyard one can also see three *cast iron crosses* from c. 1865–67 (fig. 46).

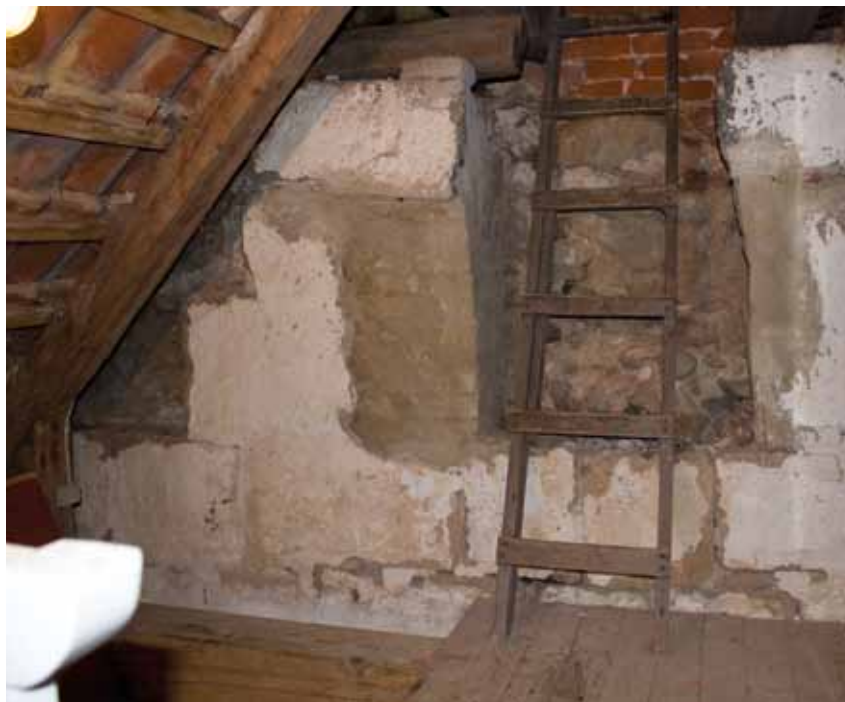
Fig. 47. Skibets kvaderbeklædning over våbenhusets loft (s. 2404). Foto Anders C. Christensen 2016. – *Ashlar cladding of nave above porch ceiling.*

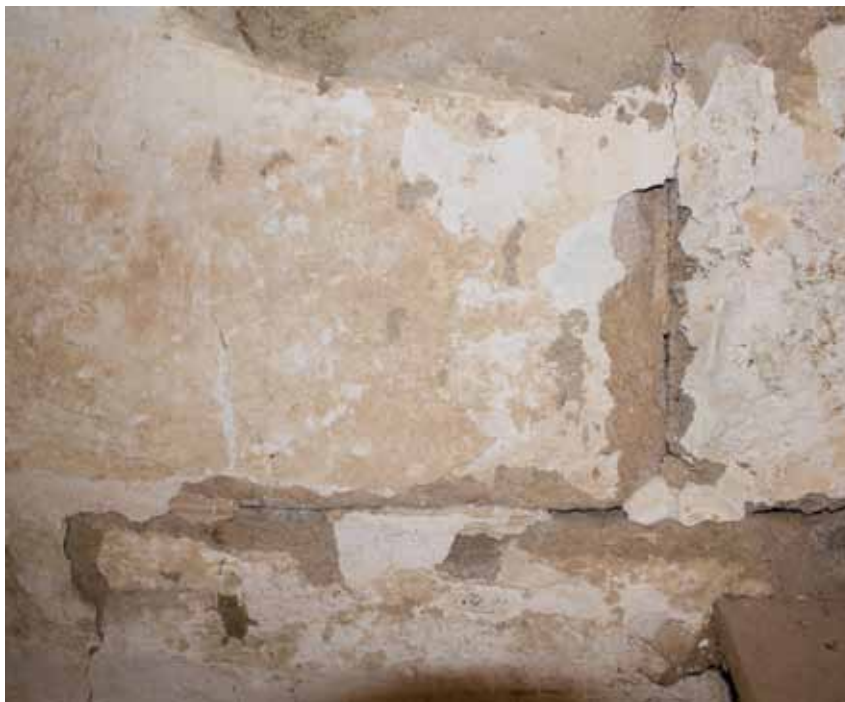
Fig. 48. Detalje af skibets kvaderbeklædning over våbenhusets loft (s. 2404). Foto Anders C. Christensen 2016. – *Detail of ashlar cladding of nave above porch ceiling.*

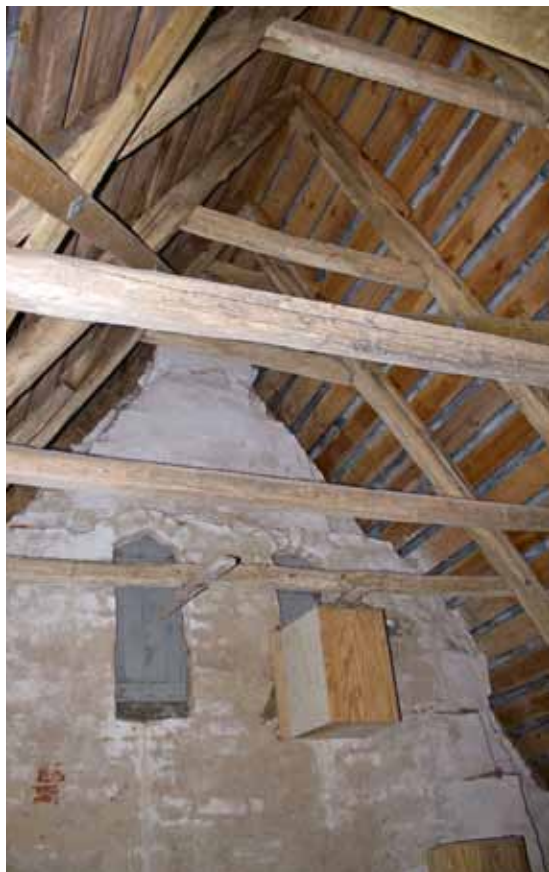
Fig. 49. Tårnets nordre gavltrekant set fra loftet (s. 2409). Foto Anders C. Christensen 2015. – *Northern pediment of tower seen from the ceiling.*

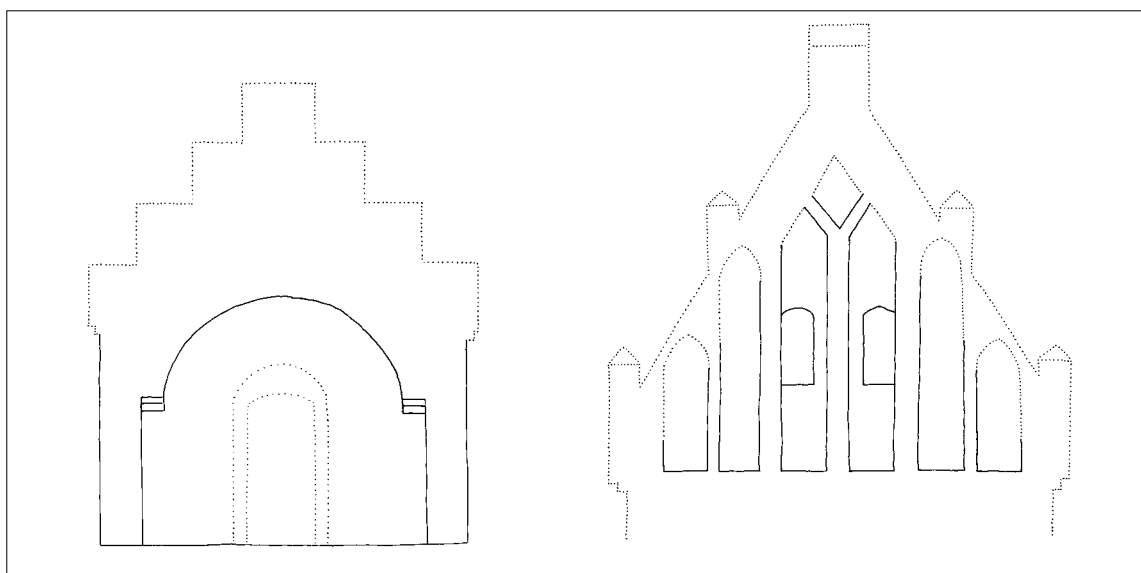
Fig. 50-51. Rekonstruktioner. 1:100. 50. Våbenhusets gavl (s. 2407). Målt og tegnet af Anders C. Christensen 2016. 51. Tårnets nordre gavltrekant (s. 2409). Målt af Thomas Bertelsen 2005, suppleret og tegnet af Anders C. Christensen 2016. – *Reconstructions.* 50. *Gable of the porch.* 51. *Northern pediment of tower.*

formentlig forsynet med  $\dagger$ pinakler (fig. 51) i lighed med forbilledet i Holstebro  $\dagger$ Kirke, men er nedskåret på et ukendt tidspunkt.

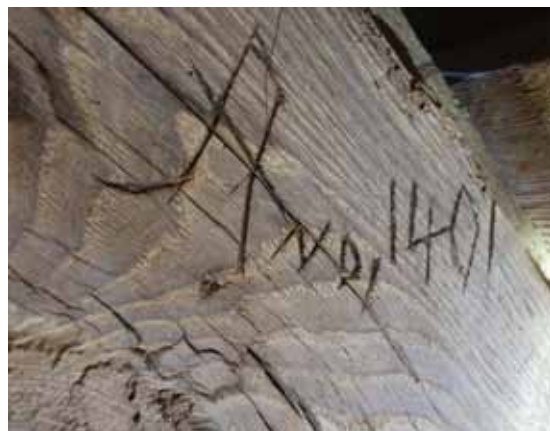
Fig. 53. Indskrift på korets sjette spær fra øst, nordsiden (s. 2414). Foto Anders C. Christensen 2015. – *Inscription on sixth rafter of chancel from the east, north side.*

I koret består tagværket af spær, to hanebånd og korte spærstivere, der er tappet ned i de afskårne bindbjælker. Nummereringen, der stiger mod vest, er udført som et romertalssystem suppleret med faner. Nordsidens sjette spær fra øst er falsat, idet tømmeret er genanvendt. På den østvendte side er en indridset indskrift med årstallet 1401 (fig. 53). Eftersom korets tagværk ikke kan dateres ad dendrokronologisk vej (jf. ndf.), kan årstallet ikke bekræftes som daterende faktor; udformningen af især firtallet peger dog næppe mod en middelalderlig datering af indskriften.

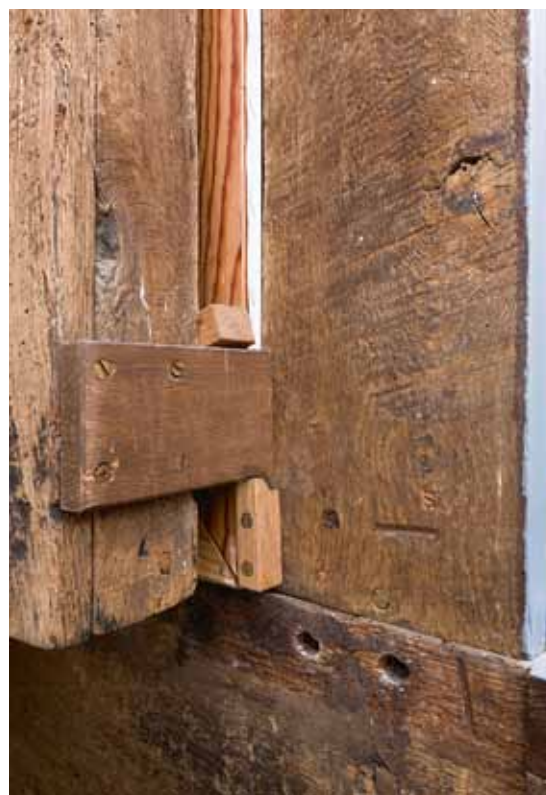
Fig. 54. Detalje af bagside af altertavles nordside, antagelig fra 1600-tallets begyndelse; tv. ses det oprindelige storstykke med foransat maleri fra 1986 og th. er sidestykke med huller, muligvis fra *†sidevinge* (s. 2420). Foto Arnold Mikkelsen 2015. – *Detail of the back of the altarpiece, seen from the north.*

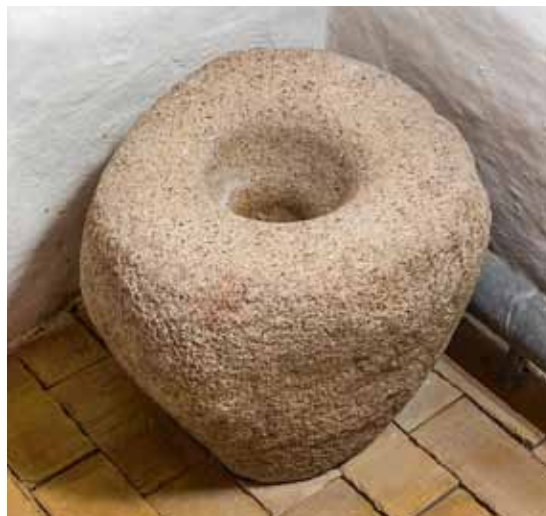
*Vievandskar* (fig. 55), romansk, af granit. Karret, der er ca. 36,5 cm højt og henved 58 cm i tværmål, har en uregelmæssig tilhugget mundingsrand og en i øvrigt glatsleben overflade. Karret fandtes 1956 i haven ved gården Overlund i sognet og stammer muligvis fra kirken, hvortil det siden blev overført.<sup>56</sup> I våbenhuset (jf. fig. 12).

Fig. 55. Romansk vievandskar (s. 2429). Foto Arnold Mikkelsen 2015. – *Romanesque holy water font.*
