## BUR KIRKE

### HJERM HERRED

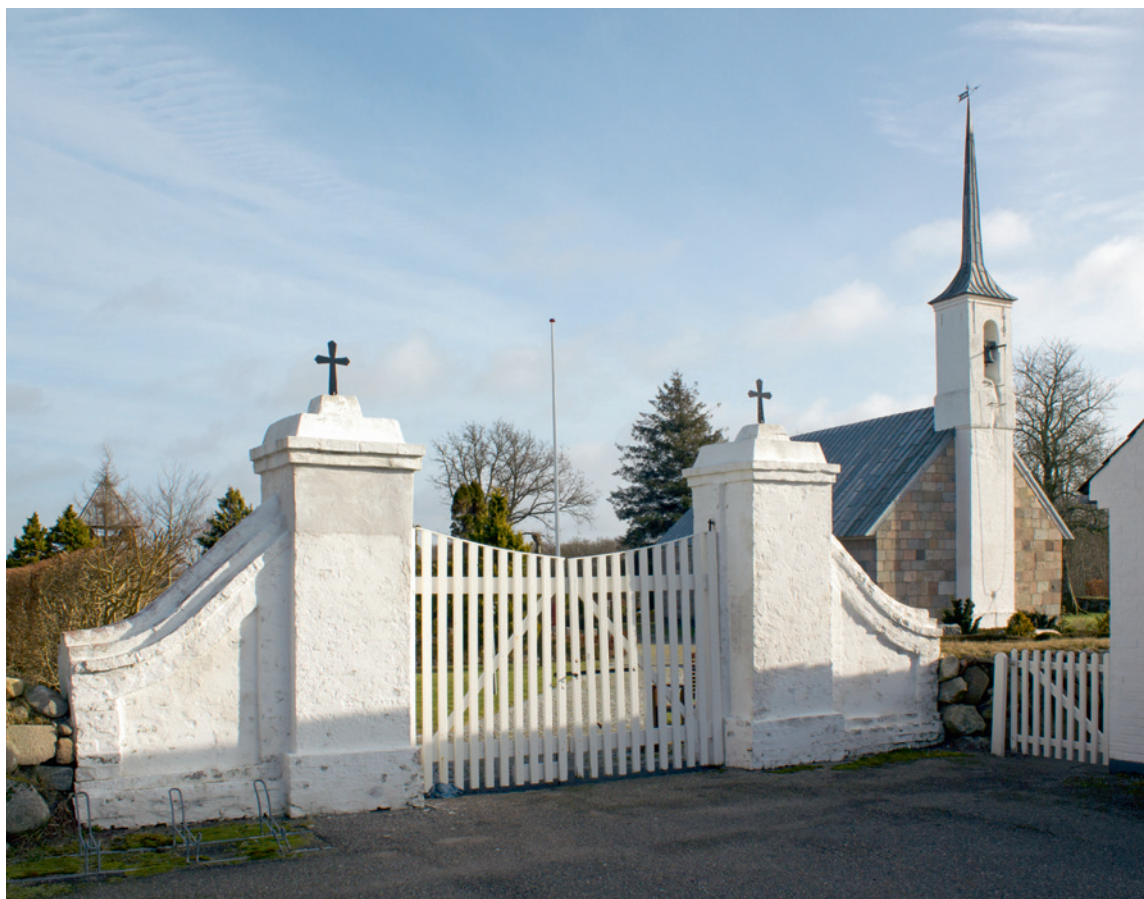
Fig. 4. Kirkegårdens vestportal set fra nordvest (s. 2558). Foto Anders C. Christensen 2017. – *The west gate of the church seen from the north west.*

Til kirkegården fører tre indgange, hvoraf de to i de vestre hjørner har gammel hævde (jf. ndf.). Den hvidmalede trælåge i nordøsthjørnet er opsat 2005, hvor en materialeplads blev forflyttet til en placering nord for diget. Hovedindgangen i nordvest (fig. 4) er fra o. 1857, idet den nøje svarer til den identiske kirkegårdsportal i Gørding, der blev opført af daværende kirkeejer etatsråd Tang (jf. s. 2479). Den monumentale og hvidkalkede portal er opført af teglsten og består af to kraftige piller, hvortil er knyttet lavere 'vinger' med konkav overkant. Pillerne har rektangede baser og gesimser og krones af pudsede pyramidestubbe, hvorpå forhøjning med kors. Vingerne er profilerede svarende til pillerne og har desuden et blændingsfelt. Kirkegårdens sydvestre indgang er i sin nuværende form formentlig ligeledes fra 1800-tallet. Den består af to teglsatte og hvidtede piller afdækket af trinpyramider og svarer dermed til indgangene i adskillige af egnens kirkegårde (jf. f.eks. Asp, s. 2354). I alle indgange er hvidmalede trætræmmelåger.

Three entrances lead into the churchyard, two of which, in the western corners, have a long history. The main entrance in the north west (fig. 4) is from c. 1857 and corresponds to the identical churchyard gate in Gørding, which was built by the church owner and Titular Councillor of State Tang (cf. p. 2479).

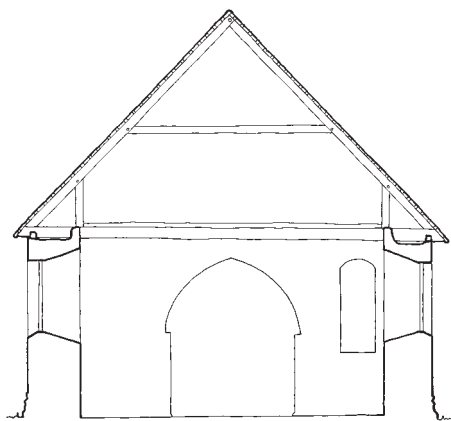
Fig. 7. Tværsnit gennem skibet set mod øst. 1:150. Målt af Poul Hansen og Ib Lydholm 1971, suppleret og tegnet af Anders C. Christensen 2017. – Cross-section through nave looking east.

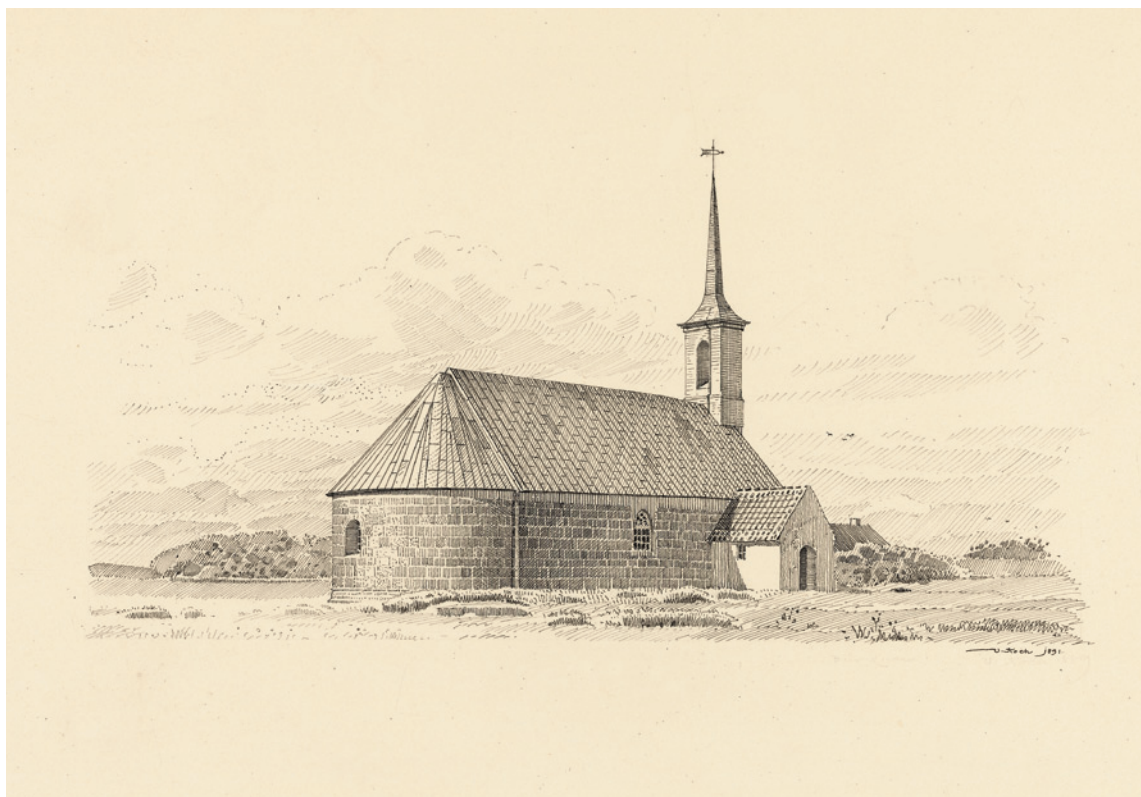
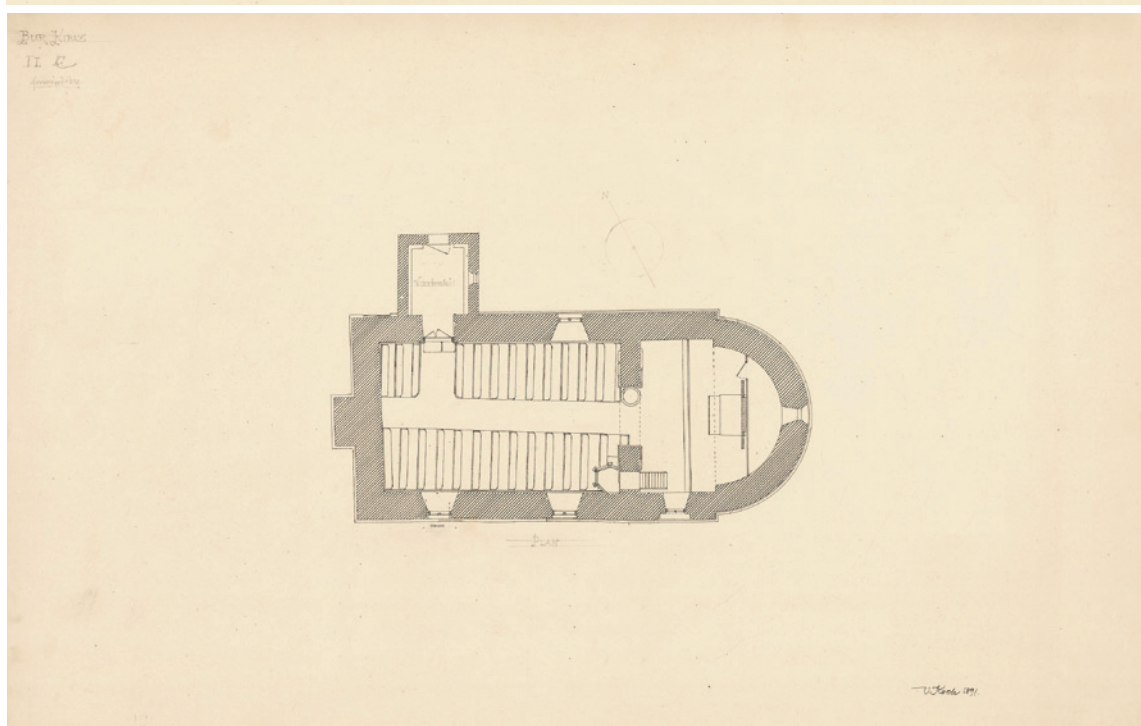
Fig. 8-9. 8. Prospekt set fra nordøst. Tegnet af V. Koch 1891. 9. Plan. 1:300. Målt og tegnet af V. Koch 1891. — 8. View from the north east. 9. Plan.

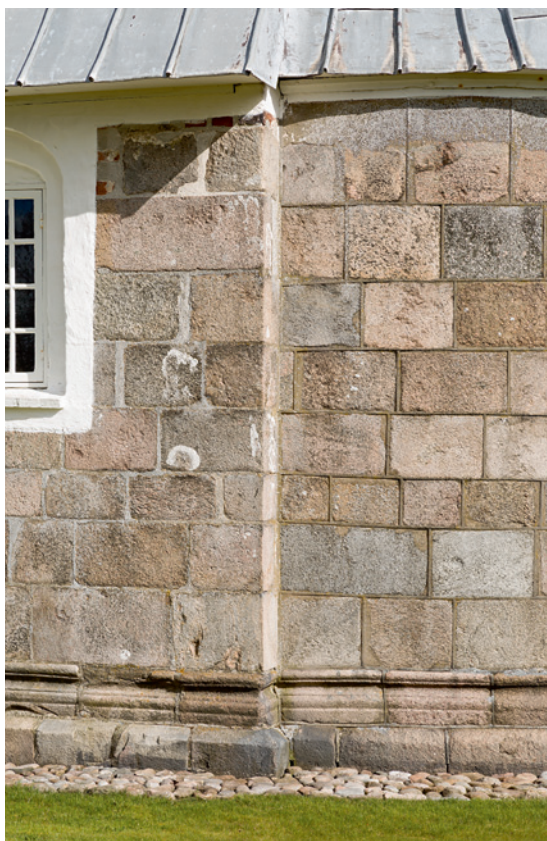
Fig. 13. Sammenstødet mellem apsis og kor set fra syd-øst. Foto Arnold Mikkelsen 2016. – *Conjunction of apse and chancel seen from the south east.*

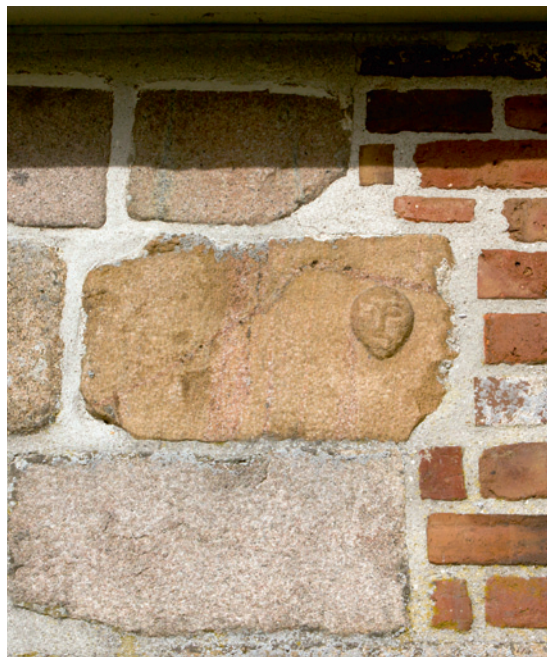
Fig. 14. Ansigtsskader på skibets sydside (s. 2561). Foto Anders C. Christensen 2017. – *'Face ashlar' on south side of nave.*

En *billedkvader* med et ansigt (10×8 cm) er bevaret i ottende skifte over soklen på skibets sydside (fig. 14), og på en apsiskvader ses tre ubenyttede kløvehuller (jf. fig. 27),<sup>20</sup> der har givet anledning til sagdannelse (s. 2558).

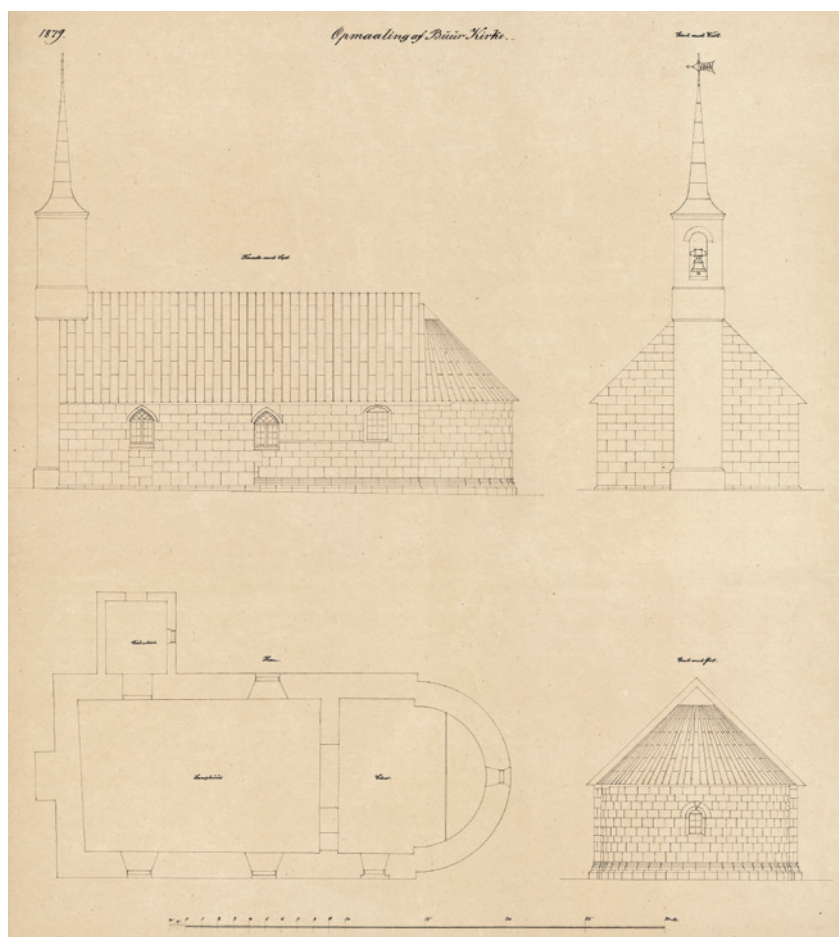
Fig. 15. Plan og facader. 1:300. Målt og tegnet af F. Uldall 1879. – *Plan and facades.*

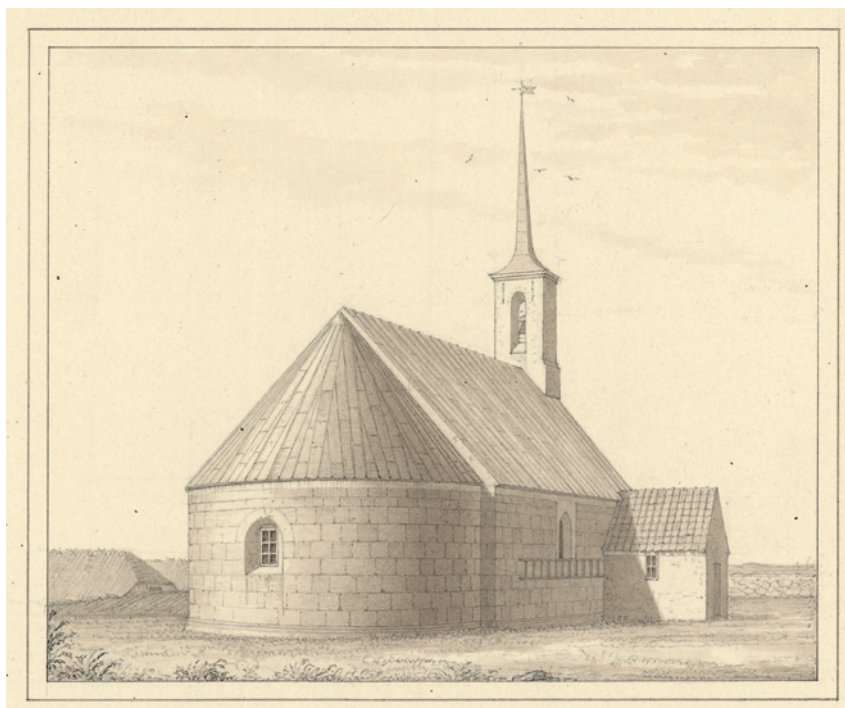
Fig. 16. Prospekt set fra nordøst. Tegnet af J. B. Løffler 1880. – *View from the north east.*

*Arkitektoniske forudsætninger og datering.* Bur Kirkes særprægede grundplan bragte tidligt bygningen i forskningsens søgelys (jf. fig. 8-11, 15-17, 63), og kirken vedbliver med at påkalde sig interesse.<sup>26</sup> De ganske få eksempler på kvaderstenskirkker med langhusform – uden markeret kor, men med apsis direkte føjet til langhuset – er foruden Bur kirkerne i Vester Vandet og Bjergby (*DK Tisted* 268, 992) samt Søllested Kirke på Lolland (*DK Maribo* 407).<sup>27</sup> Set i lyset af de ovf. beskrevne forhold vedr. Bur Kirke, samt de mulige usikkerheder omkring Bjergby Kirkes grundplan (jf. note 27) er der dermed tale om en antalsmæssig meget begrænset gruppe herhjemme.<sup>28</sup> Såfremt en udefrakommende impuls har inspireret, kunne denne være kommet fra de østfrisiske områder, hvor der findes en mindre gruppe kvaderstenskirkker med langhusform og apsis, de såkaldte 'apsissalkirker'.<sup>29</sup> Dateringen af disse kirker falder sammen med den vanlige, brede dateringsramme for vort hjemlige, romanske kvaderstensbyggeri (og dermed Bur Kirke), der hovedsagelig ligger i perioden 1150-1250.<sup>30</sup>

At an early stage the distinctive ground plan of the church made it an object of interest to research (cf. figs. 8–11, 15–17, 63), and the church continues to attract interest. Apart from Bur, the very few example of ashlar churches in nave form – with no marked chancel but with an apse added directly to the nave – are a couple of churches in the former Thisted County and on Lolland, as well as a smallish group in the East Frisian area. The above-mentioned archaeological investigation, which resulted in the demonstration of a foundation on the south side of the nave (cf. fig. 57), indicates however that an originally planned layout with a wider nave or perhaps transepts was never realized. The church has preserved the medieval oak roofing, which is continuous, in the sense that there is not, as in the interior of the building, a division between chancel and nave (fig. 23). Dendrochronological analyses show that the wood for the present apse roofing was felled around 1410–20 and around 1445–50. The dating of the roofing of the nave thus falls into two main groups from c. 1420–25 and c. 1435–40.

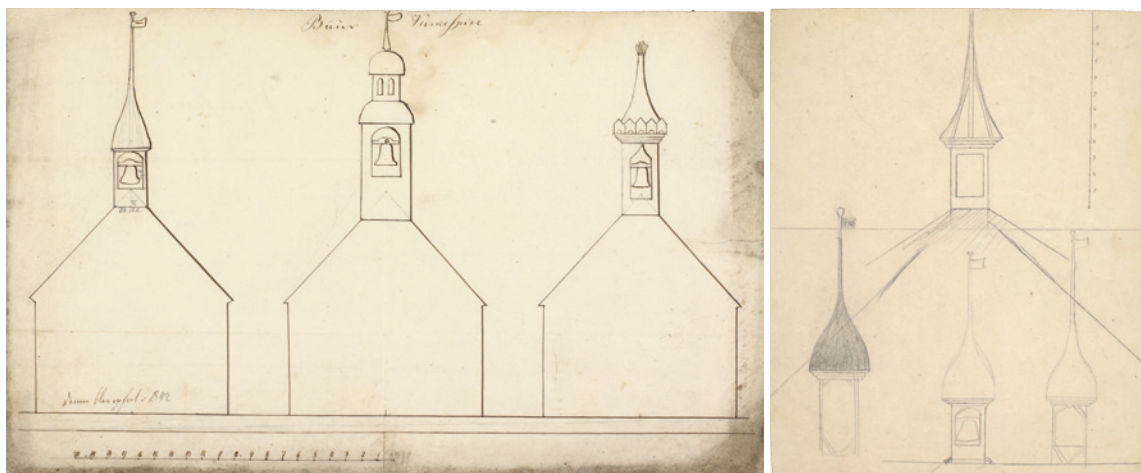
Fig. 18-19. Forslag til tagrytter (s. 2567). 1:300. Forslaget til venstre gennemførtes. Tegninger i RA, o. 1842. – *Proposals for bell cot. The proposal to the left was chosen.*

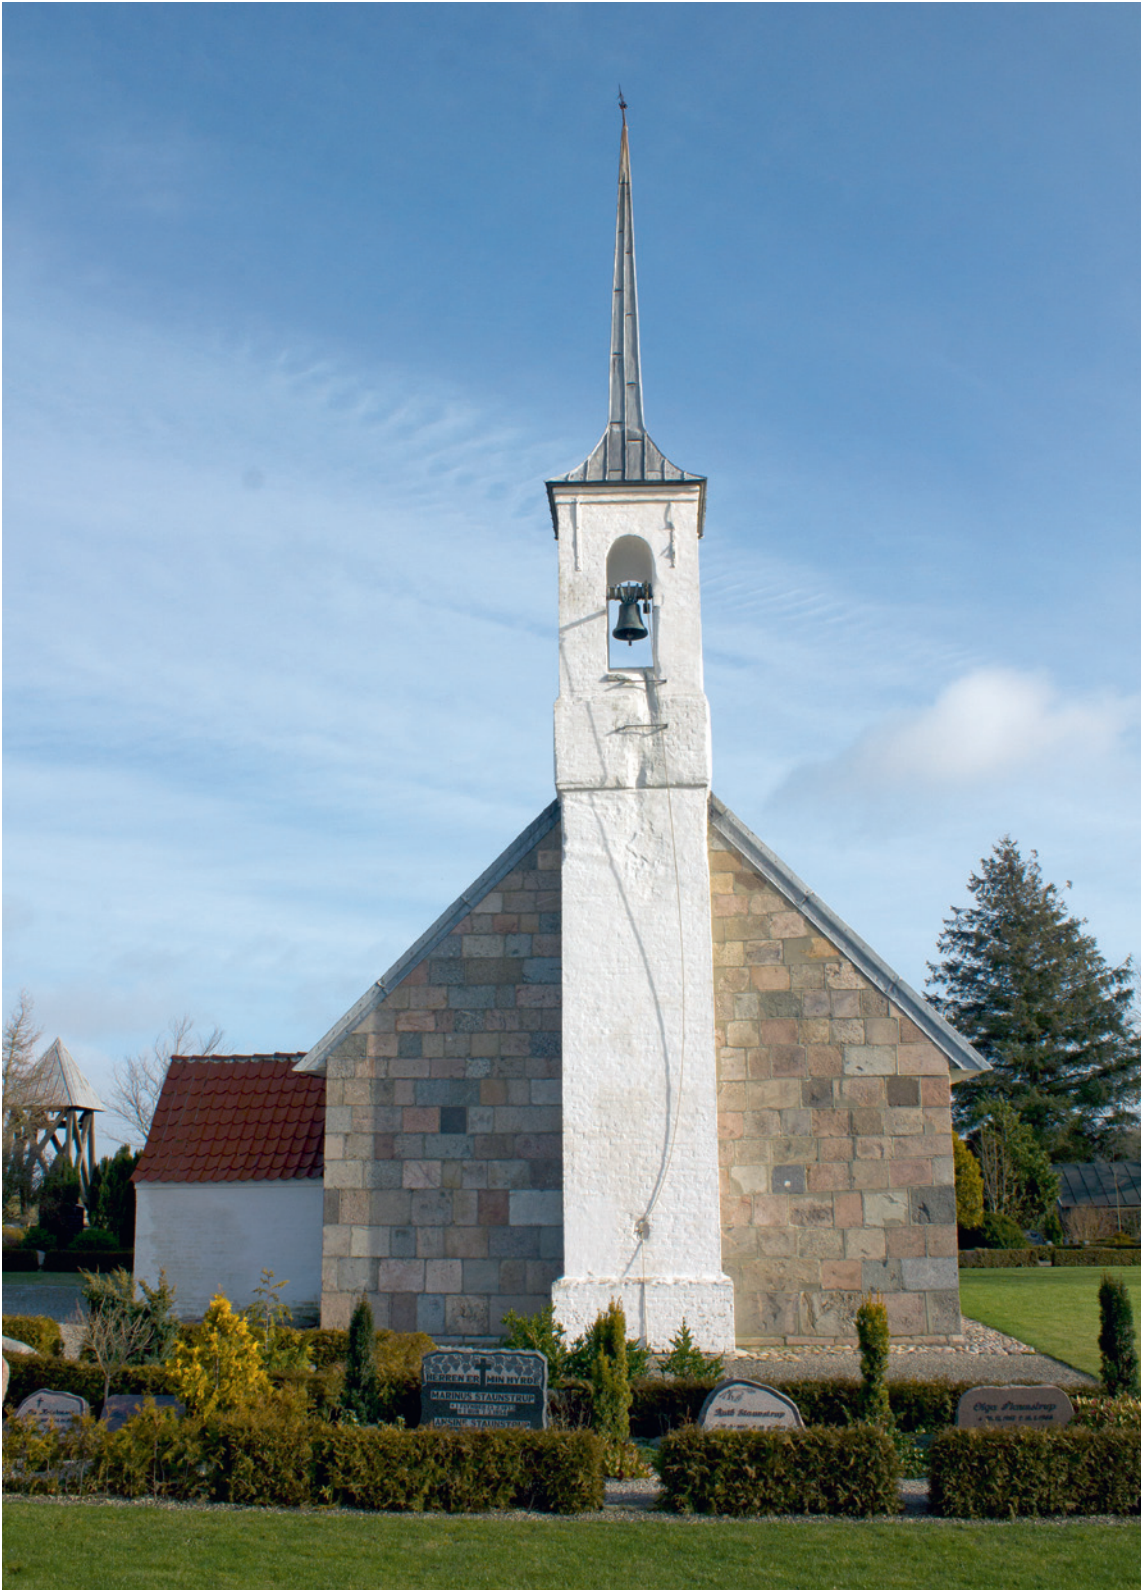
Fig. 20. Klokketårn over vestgavlen set fra vest (s. 2567). Foto Anders C. Christensen 2017. – *Bell cot above west gable seen from the west.*

Den nuværende *klokketam* ved vestgavlen er fra 1865 og blev opført som erstatning for en ældre (jf. ndf.).<sup>19</sup> Den af teglsten opførte kam hviler på en underbygning af form som en bred, grundmuret og rektantet pille på en ti skifter høj plint. Herover rejser den kraftige kam sig med rundbuede åbninger i øst og vest, hvorover dobbelt falsgesims og højt, slankt og blytækt spir (oprindelig zink).<sup>19</sup> 1939 ønskedes spiret rettet.<sup>19</sup>

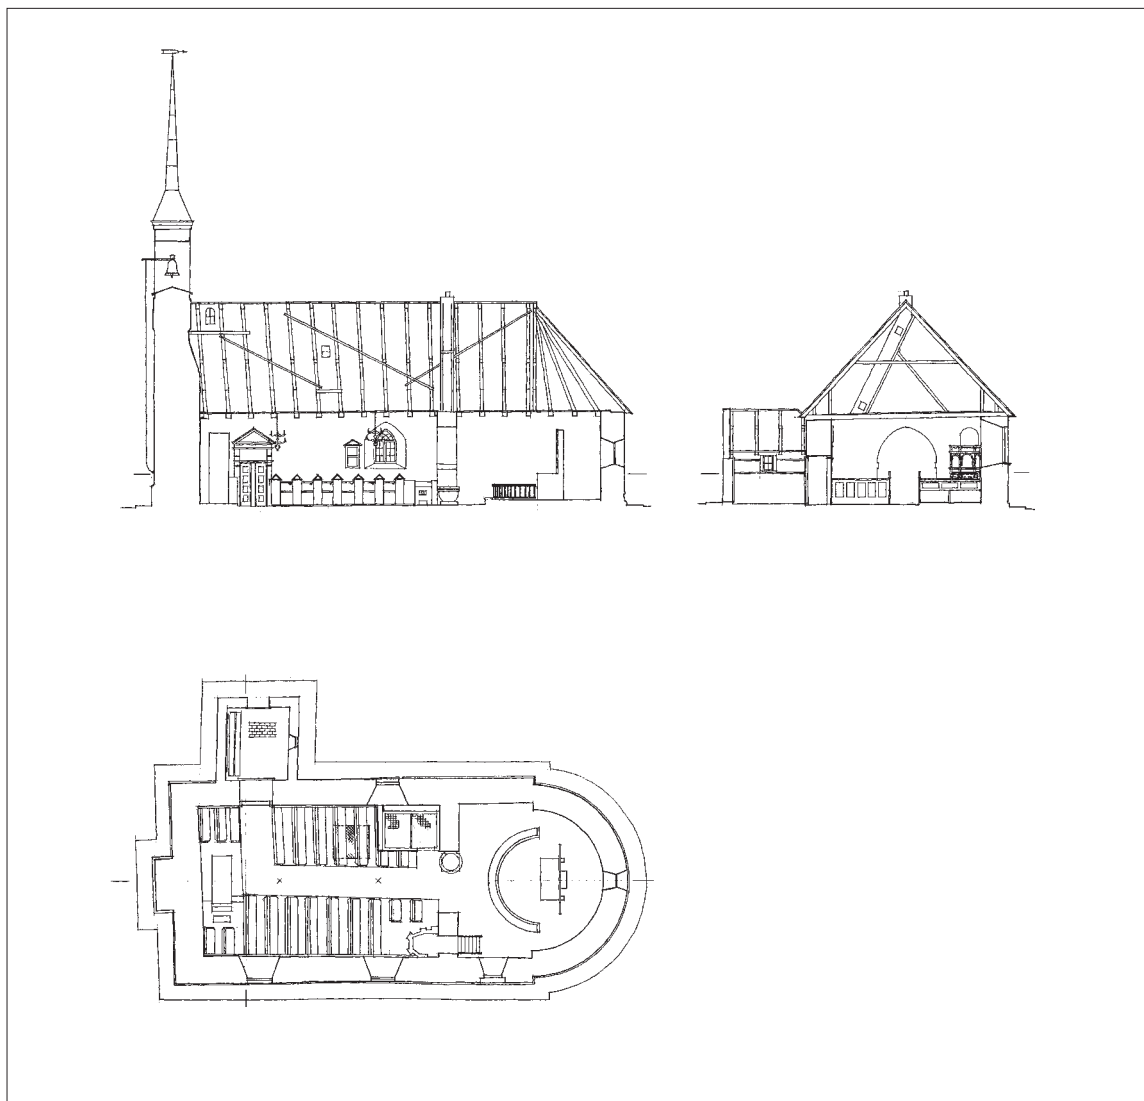
Fig. 21–22. Opstalter, snit og plan. 1:300. Målt og tegnet af Poul Hansen og Ib Lydholm 1971. – *Elevations, sections and ground plan.*

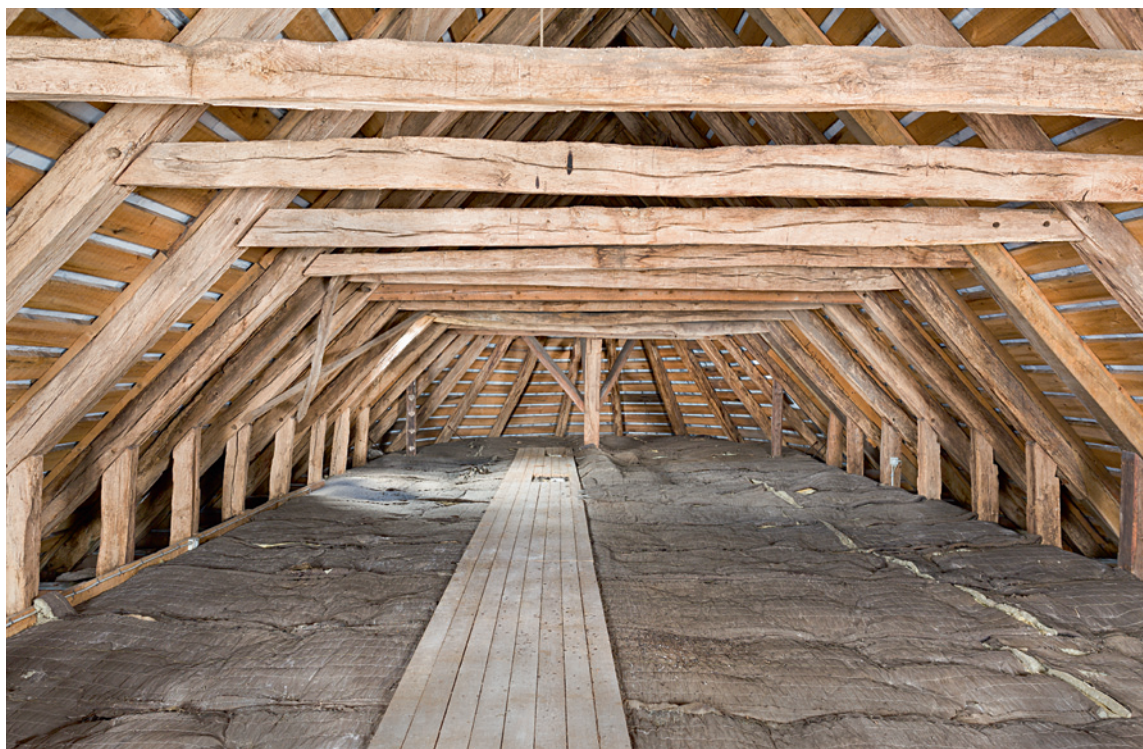
Fig. 23. Skibets loft og tagværker set mod øst (s. 2572). Foto Arnold Mikkelsen 2016. – *Loft and roofing of nave looking east.*

*Tagværker.* Kirkens middelalderlige egetagværk er sammenhængende forstået på den måde, at der ikke som i bygningens indre er en opdeling mellem kor og skib (fig. 23).

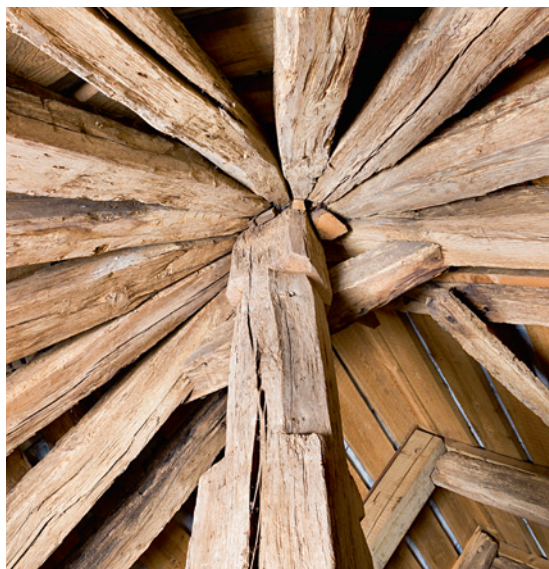
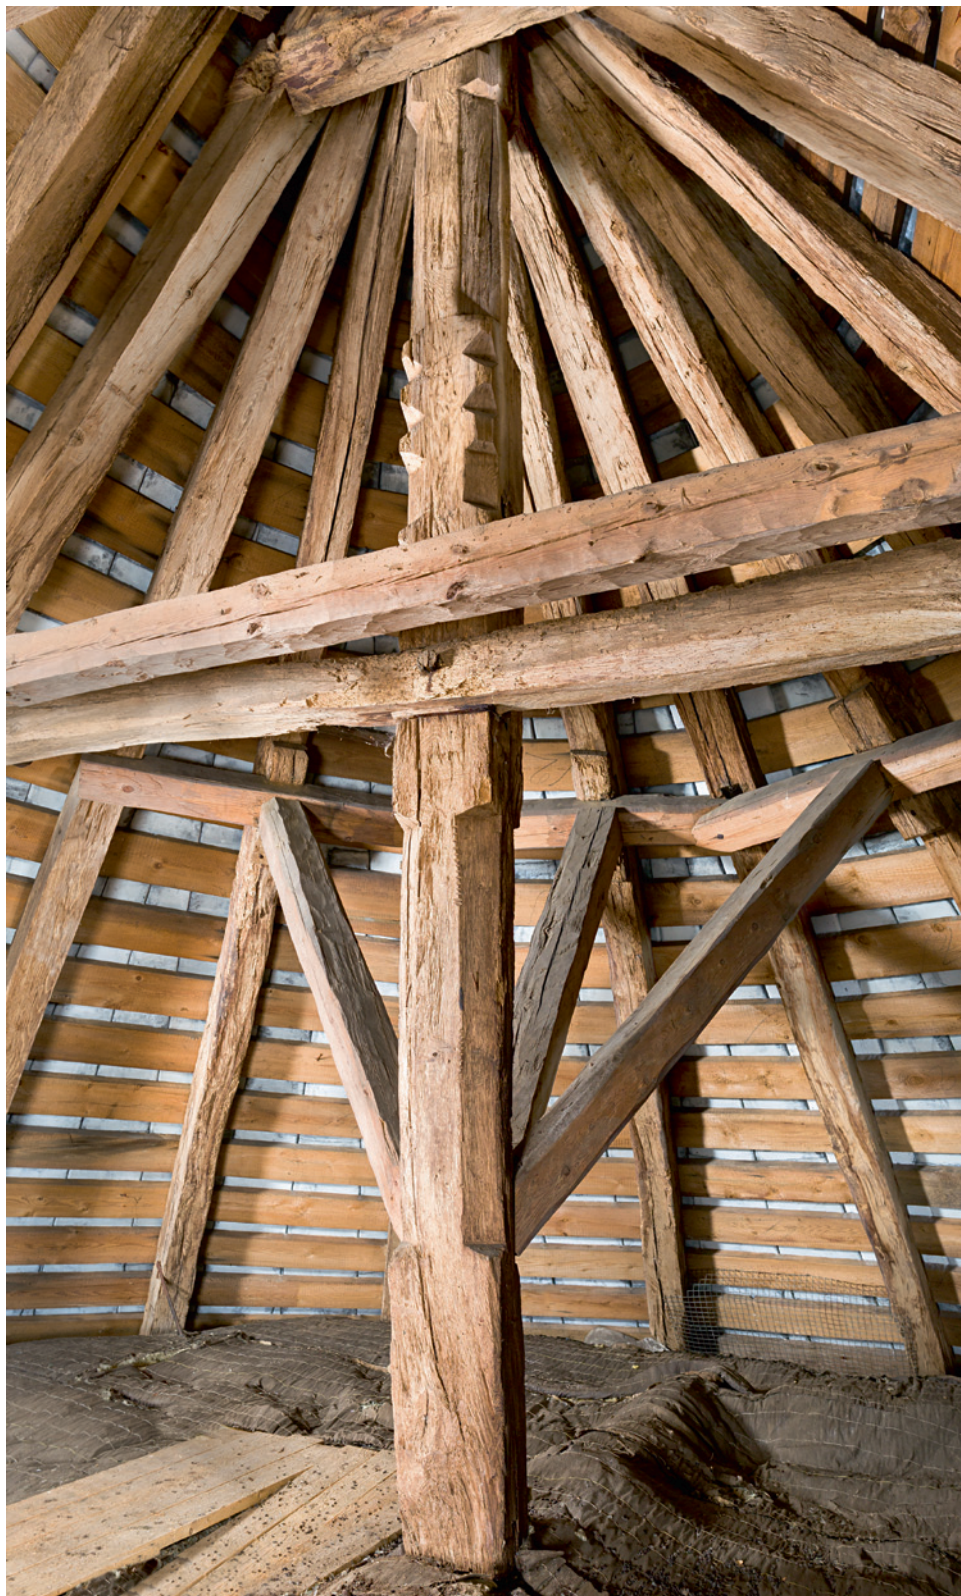
Fig. 24-25. Apsistagværk. 24. Detalje set mod sydvest (s. 2572). 25. (th.) Kongestolpe (o. 1445-50) i apsistagværket set mod nordøst (s. 2572). Foto Arnold Mikkelsen 2016. – *Apsø roofing. 24. Detail, looking south west. 25. (right) Kingpost (c. 1445-50) in apse roofing looking north east.*

Apsidens konstruktion består af ti spær, der i nord og syd er tappet ned i bindbjælkerne, mod øst i korte spærfødder. Spærerne samles i toppen af en kraftig, fritstående kongestolpe (fig. 25), der understøttes af en øst-vestgående rem, hvilende på bindbjælkerne. På kongen er to sektioner af hjørnerne affasede (oktogonal tværsnit), i den øvre del suppleret med vinklede indsnit, dog kun mod vest. Et hanebånd, der forbinder apsidens to vestligste spær, er kæmmet over kongens vestside, og på vestsiden af det østligste spær og på østsiden af kongestolpen er taphuller til t-hanebånd, der er erstattet af en nyere afstivning af fyr (jf. fig. 25). Nummereringen fra syd mod nord består af smalle, øksehugne streger på spærenes venstre sider.

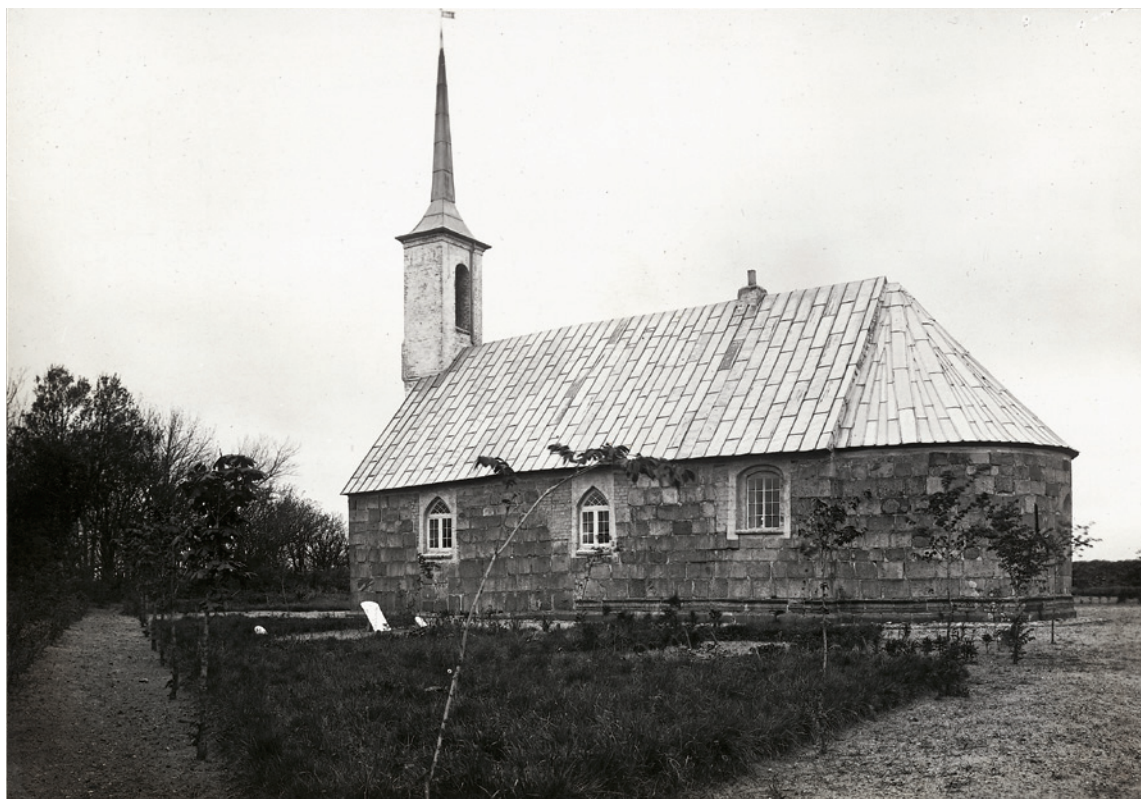
Fig. 26. Ydre set fra sydøst. Ældre foto i NM. – *Exterior seen from the south east.*

†*Opvarmning.* 1889 blev på sognebeboernes anmodning installeret en †*kakkelovn* i skibets nordøsthjørne (Ringkøbing Jernstøberi, jf. fig. 28). Ovnene blev fornyet 1913, men anordningen blev sløjft 1951, hvor en koksfyret †*kalorifer* blev installeret i en grav sammesteds (Morsø Jernstøberi). En †skorsten, der siden 1889 var indmuret i triumfmurens nordside, og hvis øvre del hvilede på en †skorstensstol over loftet, blev nedtaget 1972 (jf. fig. 22, 26).

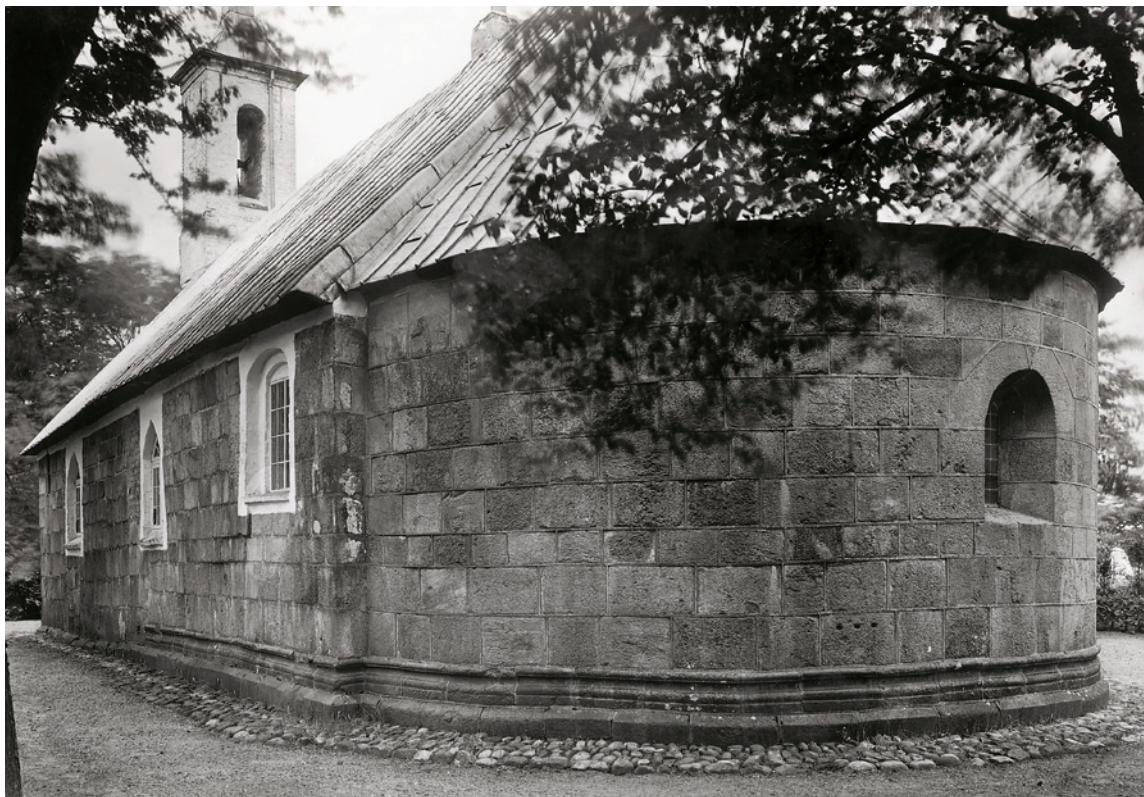
Fig. 27. Ydre set fra sydøst. Foto signeret V. H. (Victor Hermansen) 1937. – Exterior seen from the south east.

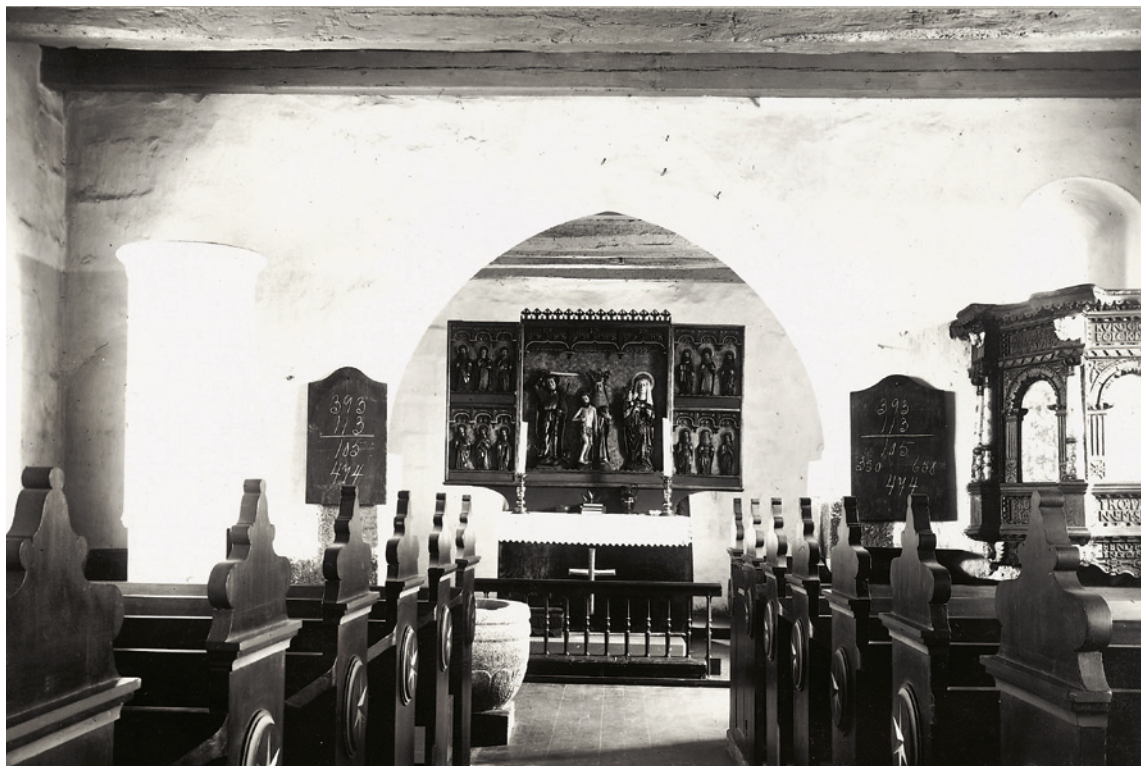
Fig. 28. Indre set mod øst, vist før prædikestolens restaurering 1946. Foto i NM. –Interior towards the east, shown before the restoration of the pulpit in 1946.

†*Salmenummertavler*. 1-2) Nyere (før 1929, jf. fig. 29), med trekantet topgavl; beregnet til hængetal af messing. Gråstofferet. På triumfvæggens nordside og på sydvæggen. 3) Moderne, højrektangulær skiferplade, beregnet til påskrifter med kridt. I koret. †*salmenummertavler*. Fem tavler er nævnt 1911.<sup>19</sup> Heraf var én anskaffet 1894.<sup>60</sup> To af disse tavler, der havde svungen overkant, ses fig. 28.

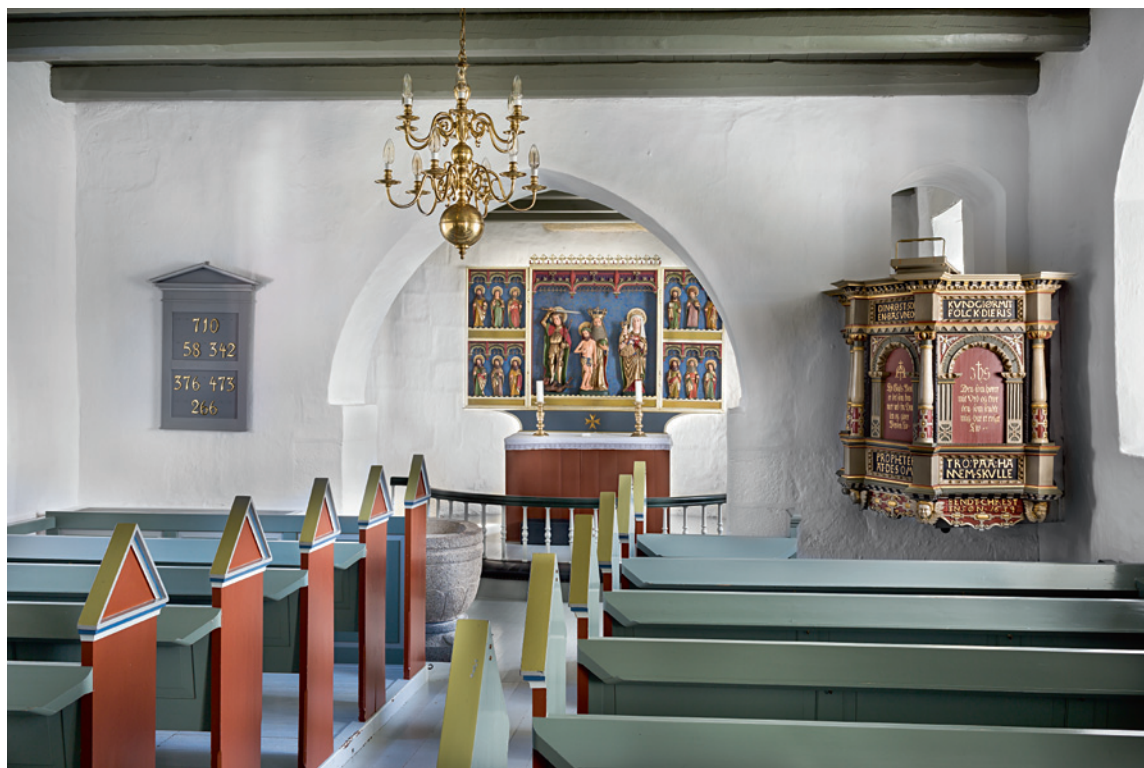
Fig. 29. Indre set mod øst. Foto Arnold Mikkelsen 2016. – *Interior towards the east.*

*Alterbord* (jf. fig. 29), muret og antagelig middelalderligt. Bordet måler 102,5 cm i højden og 162×98 cm i bredde og dybde; ca. 160 cm fra østvæggen. På de tre sider er bordet beklædt med *alterbordspaneler*, 1895,<sup>19</sup> udformet som lodretstil-lede brædder, der er samlet med fjer og not samt bemalet i oxydrødt. Bordets bagvæg dækkes af et nyere skab. Også *alterbordspladen* af sammensinkede brædder er nyere.

*Alterskranke* (fig. 29), 1907,<sup>19</sup> af halvcirkulær form med smalle sidepartier. Spinkle balustre med midtknop. Stafferet med grøn håndliste og sokkel; knæfaldet betrukket med sort læder, vel i forbindelse med en ompolstring 2003.<sup>19</sup> *Knæleskammel*, nyere, betrukket med sort læder.

The back walls are mainly ashlar-clad. The chancel arch has ashlar side members, while the presumed original †relieving arch was replaced in the Middle Ages by a brick arch (cf. fig. 29).

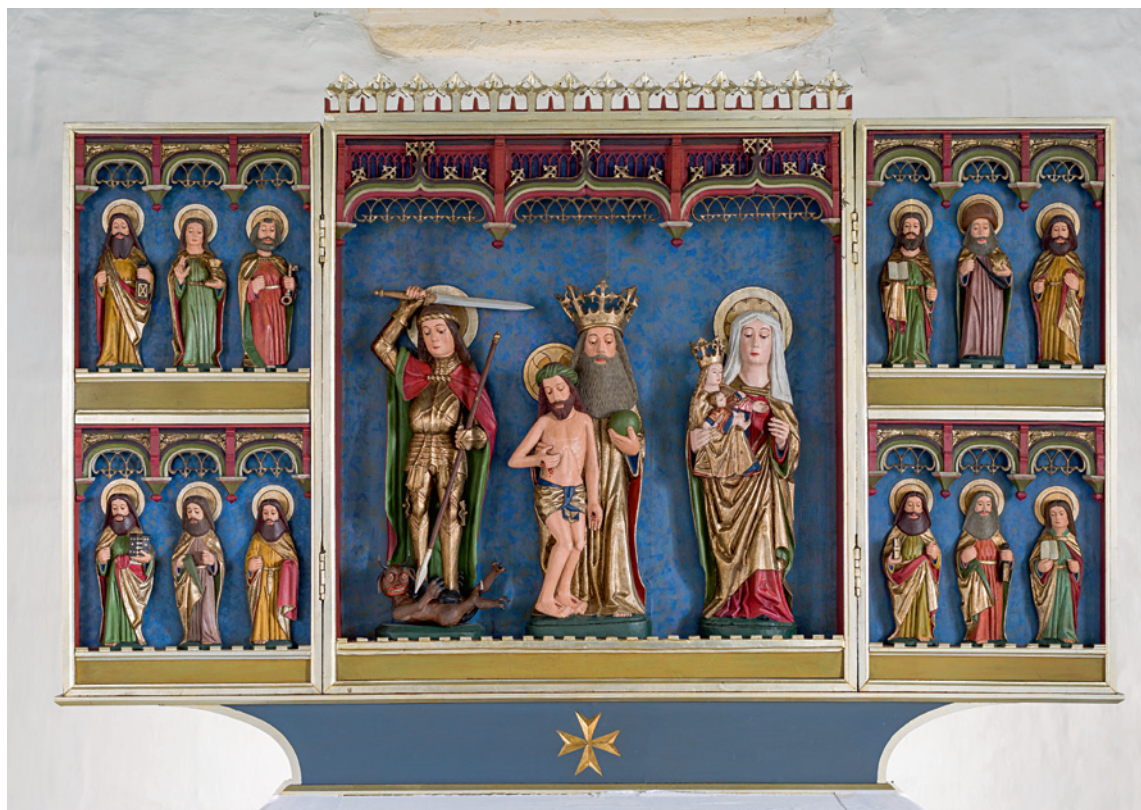
Fig. 30. Fløjaltertavle, o. 1500 (s. 2578). Foto Arnold Mikkelsen 2016. – *Winged altarpiece. c. 1500.*

Midtskabets tre figurer (fig. 30) står på selvstændige podier og måler hhv. 90 cm (Nådestolen), 86 cm (Anna Selvtredje) og 88 cm (Skt. Jørgen)

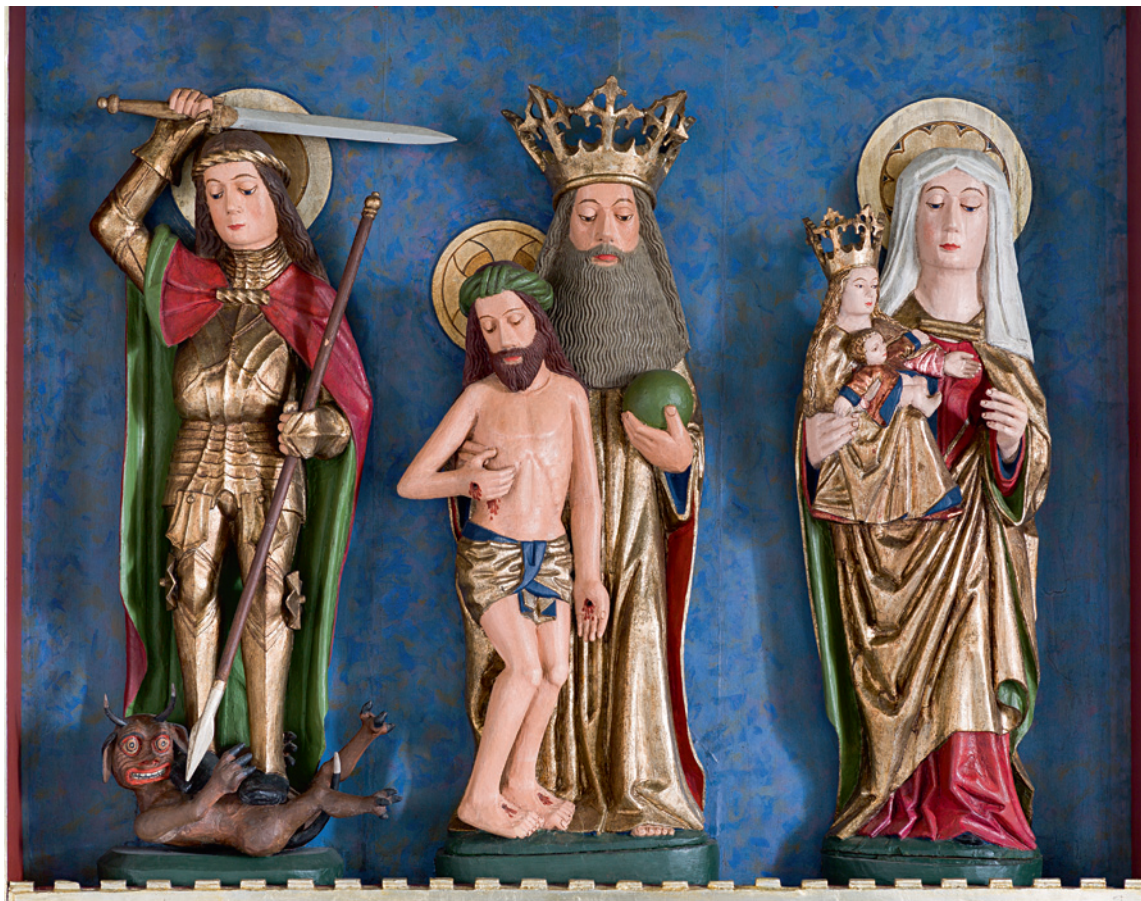
Fig. 31. Midtskabet med gengivelse af Nådestolen, Anna Selvtredje og Skt. Jørgen. Detalje af altertavle, o. 1500 (s. 2578). Foto Arnold Mikkelsen 2016. – *Central cabinet showing the Mercy Seat, St. Anne and the Virgin Mary with the infant Christ, and St. George. Detail of altarpiece, c. 1500.*

inkl. de tilhørende podier. I *Nådestolen* står Gudfader, støttende Kristus med højre hånd og med jordkuglen i den venstre. Han har karakteristisk langt, bølgeriflet og måttelignende hår og skæg og bærer en krone med oprindelige korsblomsttakker; ikklædt kappe og fodlang kjortel, hvorunder venstre nøgne ses. Kristus står med let bøjede ben, højre hånd berører sidesåret, mens venstre arm med fremadvendt håndflade med naglesår hænger slapt ned; snoet vidjekrans omkring det halvlange hår, der ligesom det tvedelte fuldskæg er bølgeriflet. Lændeklædet er snoet stramt om hofte med en nedfaldende snip mellem benene. *Anna Selvtredje* th. bærer den diminutive Maria på højre arm (fig. 32); denne holder Jesusbarnet, der har udstrakte arme i korsform. Anna har ho-

vedlin og er iført folderig kappe over sin kjortel ligesom Maria, der dog har en krone, svarende til Gudfaders. Jesus er iført kjortel med brede ærmer. Den rustningsklædte *Skt. Jørgen* står med den højre sværdbærende arm hævet over hovedet (sværdhæfte er sekundært, jf. fig. 36) og støder med venstre hånd et spyd (stav og spydblade er sekundære) ned i en djævlefigur, der ligger under hans fødder. Udyret har horn i panden, lange ører, opspilede øjne og vrængemund. På hænder og fødder har han dyrekloer; mellem benene krummer sig en lang spids hale.

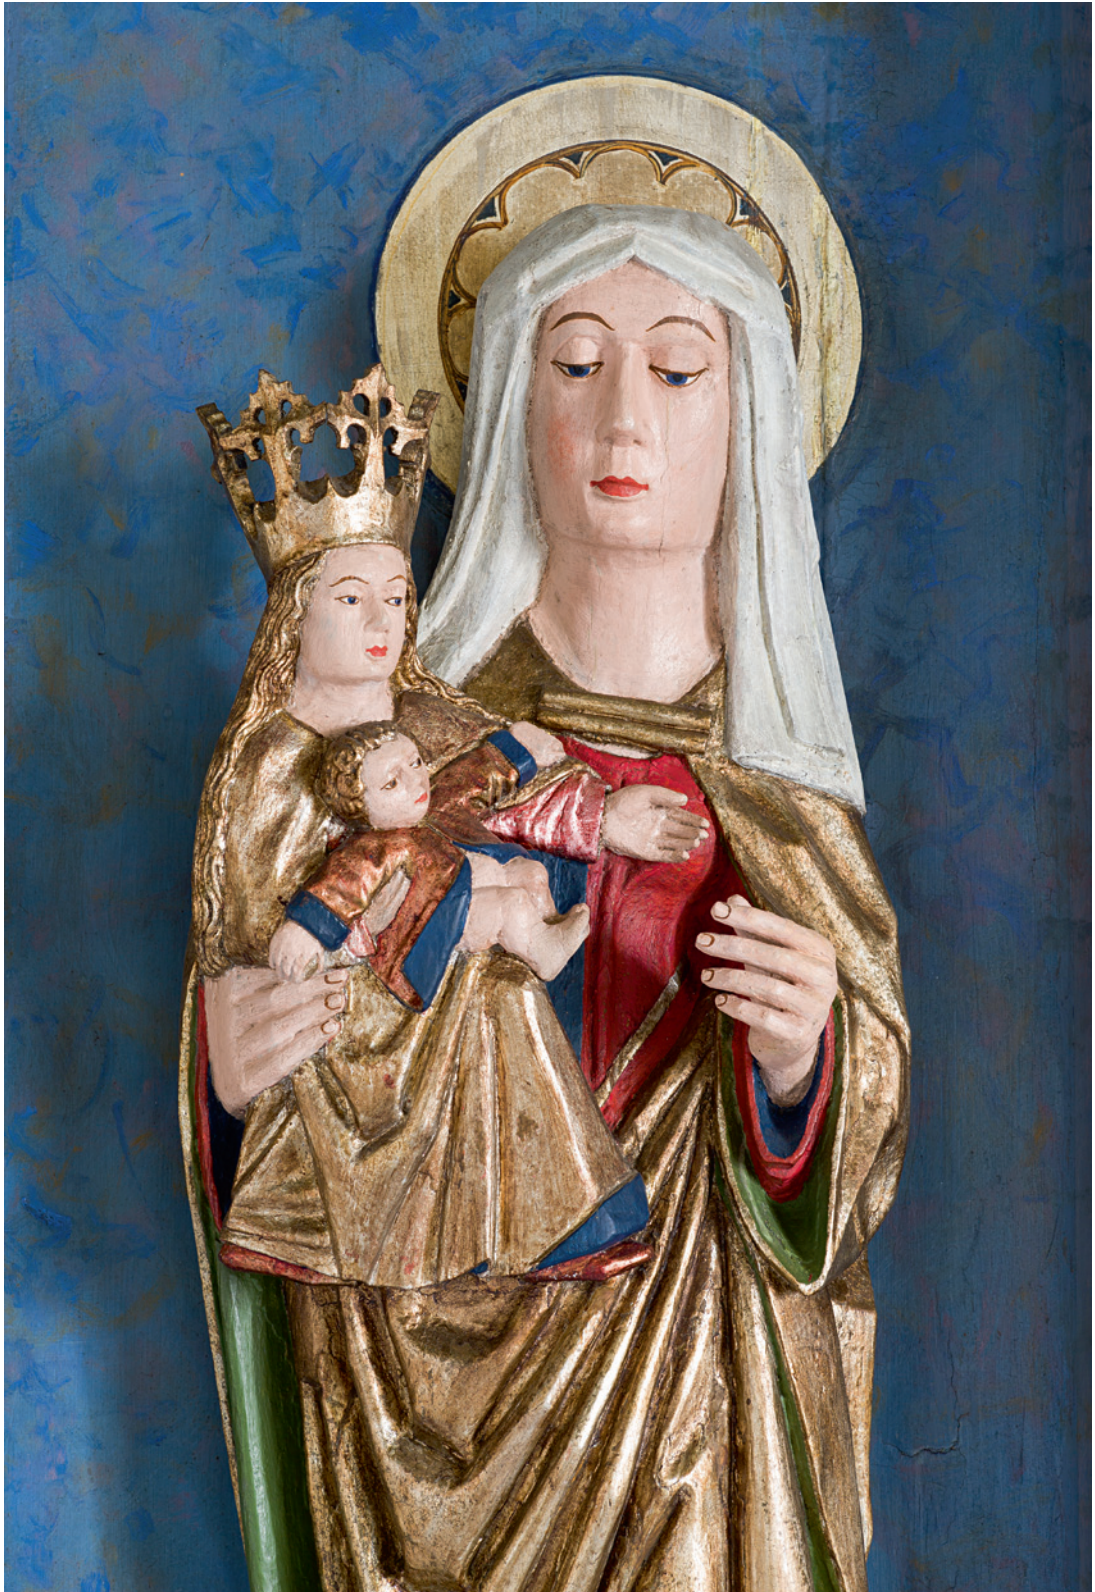
Fig. 32. Anna Selvtredje. Detalje af altertavle, o. 1500 (s. 2578). Foto Arnold Mikkelsen 2016. *St. Anne and the Virgin Mary with the infant Christ. Detail of altarpiece, c. 1500.*

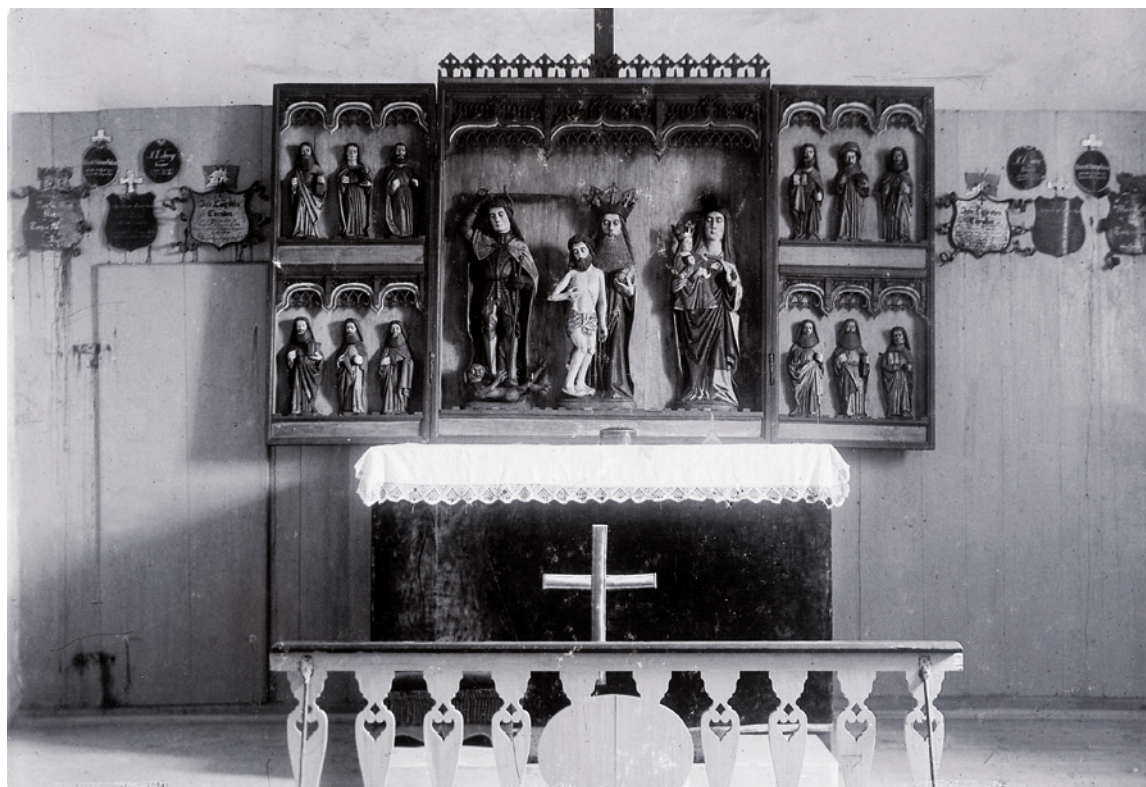
Fig. 33. Alterbord, altertavle og -skranke (s. 2577, 2578, 2587). Foto E. Bayer 1905. — *Communion table, altarpiece and altar rail.*

*Altertavle* (fig. 33–37), o. 1500. Trefløjet altertavle, opsat på predella, tilføjet 1908.<sup>43</sup>

†*Alterskranke* (jf. fig. 33), o. 1862, omtalt som 'et lige knæfald med læderpuder og gitter af træ'.<sup>19</sup> At dømme efter fig. 33 var skranken ganske kort og omfattede kun en side vendt mod skibet. Flade udskårne balustre med gennembrudt mønster og tværoval midtplade. Bredden af knæfaldet øgedes 1891.<sup>19</sup> †*Alterskammel*, omtalt 1900 i forbindelse med fornyelse af betrækket af rødt fløj.<sup>19</sup>
