## BUR KIRKE

### HJERM HERRED

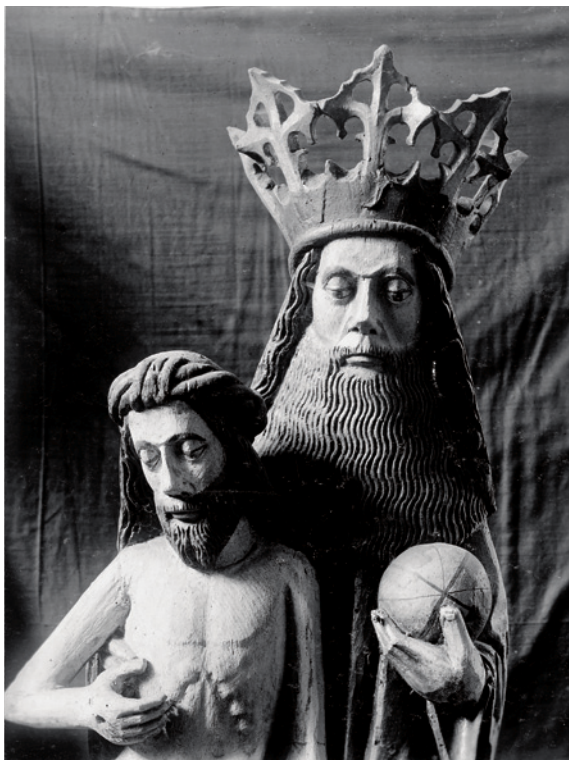
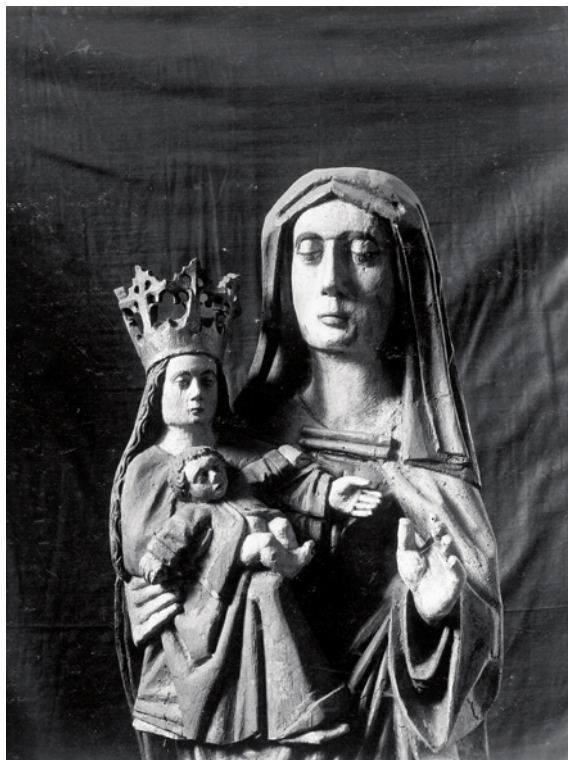
Fig. 34-35. Detaljer fra altertavle, o. 1500, vist før restaureringen 1908. Foto Niels Termansen. 34. Nådestolen (s. 2579). 35. Anna Selvtredje (s. 2579). – *Detail of altarpiece, c. 1500, shown before the restoration of 1908. 34. Mercy Seat. 35. Virgin and Child.*

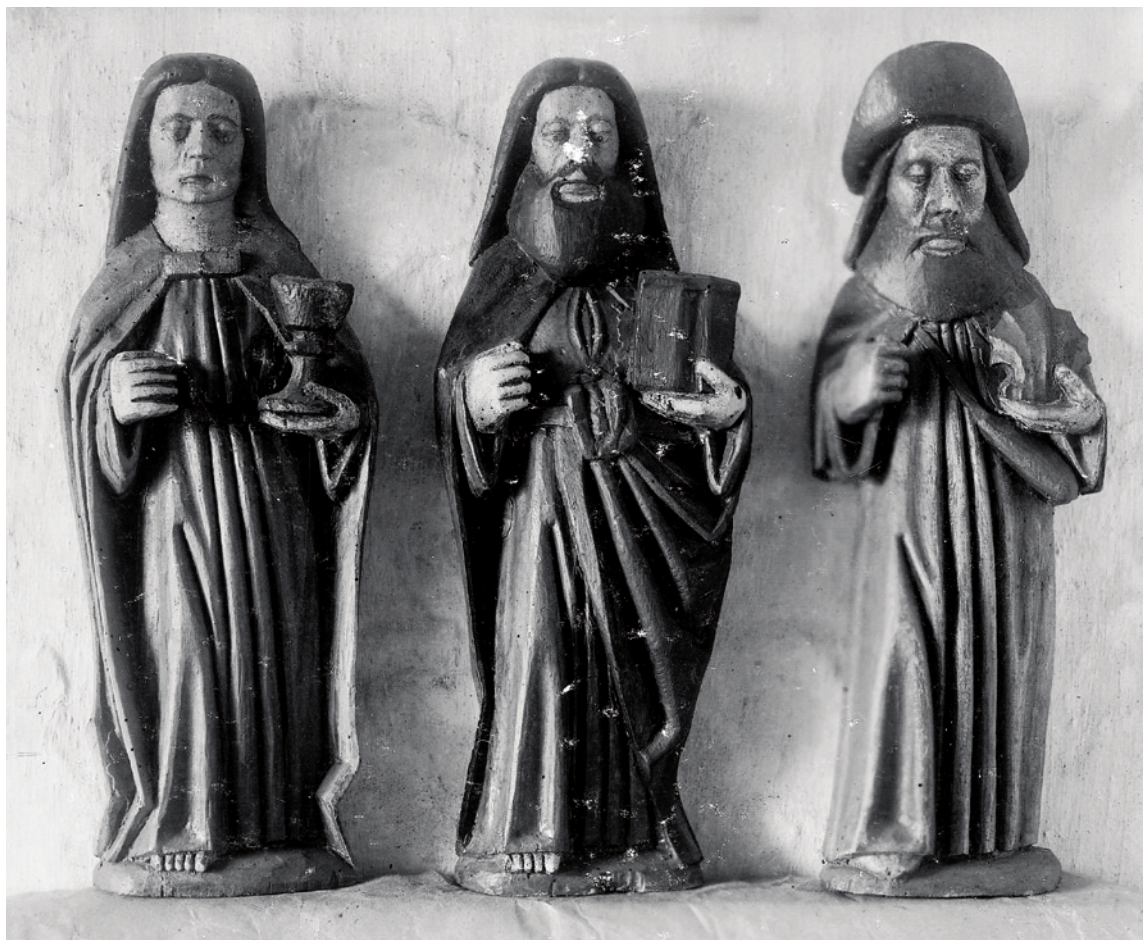
Fig. 37. Apostelfigurer (nr. 2, 4 og 8) fra altertavle, o. 1500 (s. 2581), vist før restaureringen 1908. Foto Niels Termansen. – *Apostle figures (nos. 2, 4 and 8) from altarpiece, c. 1500, shown before the restoration in 1908.*

dømme efter *mærkning*, hhv. med bogstaver (malet) og siden med romertal (skåret) på bagsiden. De oprindelige attributter er kun delvist bevaret, idet enkelte figurer i forbindelse med restaureringen 1908 fik tilføjet både hænder og manglende genstande. Samtlige figurer har fodlange kjortler, hvorover folderig kappe. Nøgne fødder. På nordfløjen, regnet fra øvre række tv. mod nedre række th., er gengivet følgende: 1) Uidentificeret. Langt, kløftet fuldskæg. Højre hånd har fattet om stav (mangler), mens venstre holder en posebog. Mærket: »I« (bogstav mangler). 2) Johannes Evangelisten. Skæglos, højre hånd (fornyet) er løftet til velsignelse, mens han holder kalken i venstre. Mærket: »b« og »II«. 3) Skt. Peter. Kort skæg og

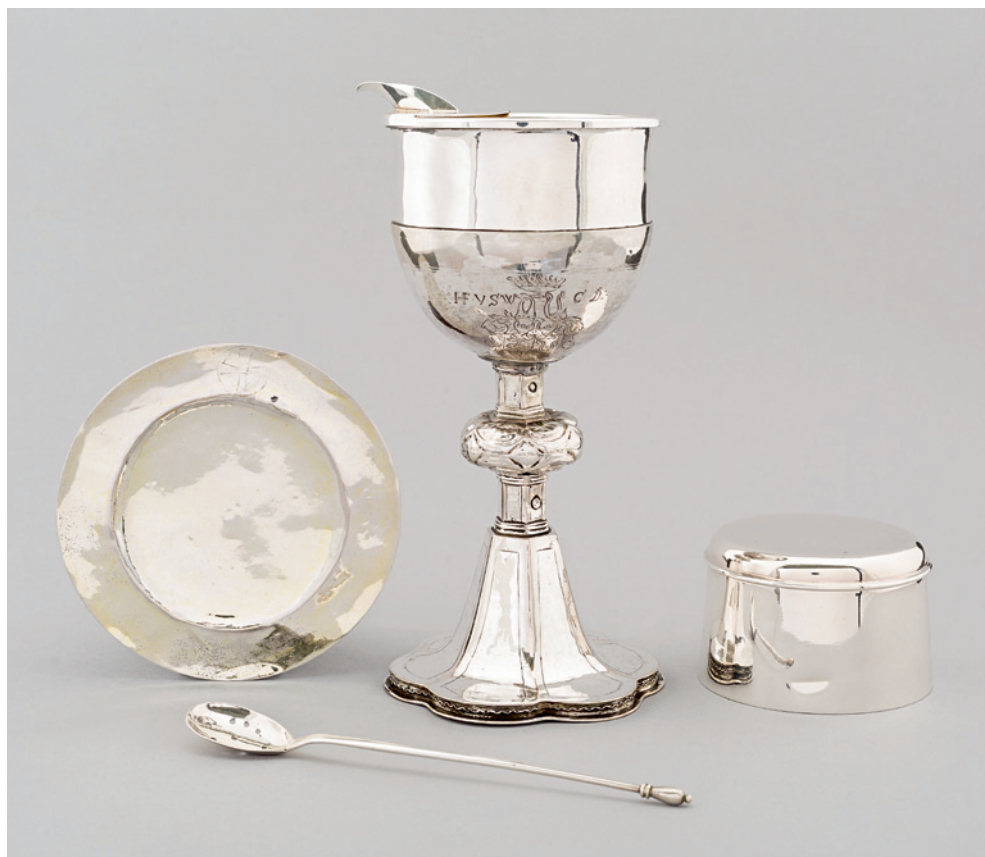
Fig. 38. Altersølv (s. 2585). Foto Arnold Mikkelsen 2016. – *Altar plate.*

*Altersølv* (fig. 38), omfattende omtrent samtidig kalk og disk. *Kalken*, 1697, skænket af Hermann Frantz von Schwanewede til Nørre og Sønder Vosborg (†1697) og hustruen Christence Dyre (†1705). Kalken, der er 20,5 cm høj, fraregnet indsats, har høj sekstunget fod, smykket med bølgeranke på den lodrette standkant. Foden er drevet stejlt og pyramidalsk op mod det sekssidede nedre skaftled; flad knop med buetunger mellem rombeformede felter. Bægeret, der er fæstnet med en uregelmæssig lodning på det øvre skaftled var oprindeligt lavere, men er blevet forhøjet med et påsat glat led. På den ene side af det oprindelige led er alliancevåbener og initialer (»HF« (sammenskrevet) V. S W« og »C D«) samt årstallet: »1697« for de ovennævnte patroner. Under

*Oblatæsker*. 1) (Jf. fig. 33) 1889,<sup>19</sup> af porcelæn, 7 cm høj, 14 cm i tværmål. Sort med guldkors og kanter; under bund stempel for Bing & Grøndahl. 2) (Jf. fig. 38), nyere æske, 5 cm høj, tværmål 8,5 cm, af sølv. Glat, cylinderformet æske med svagt hvælvet låg. Under bund samt på lågets kant er mestermærke: »TLM«, måske for T. Linder-Madsen, Viby Sj. (-1967-92-) og lødighedsstempel for sterlingsølv. Endvidere ejermærkning. *†Oblatæske*. O. 1862 omtalt som lakeret og med kors på.<sup>19</sup> *†Oblatskål*. Nyanskaffet 1956.<sup>19</sup>

*Ske* (jf. fig. 38), 1896, 17 cm, med glat spinkelt skaft afsluttet med dråbeformet knop og ovalt,

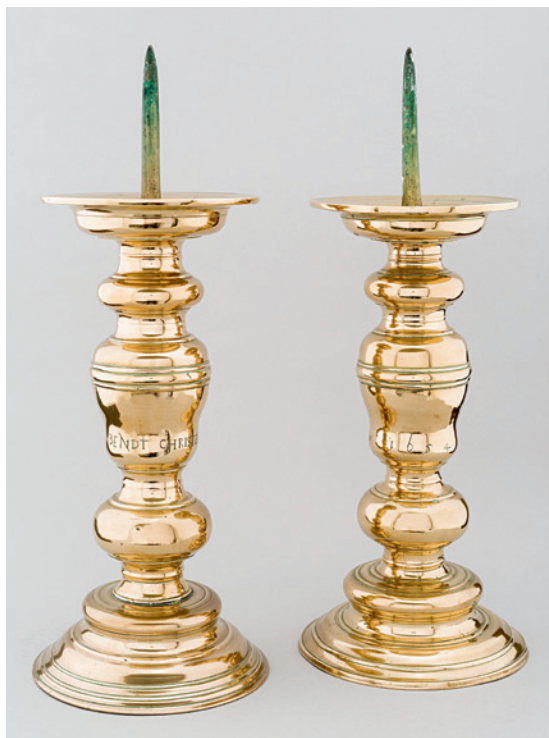
Fig. 39. Alterstager, skænket 1654 af kirkeværge og ejer af Burgård, Bent Christensen (s. 2586). Foto Arnold Mikkelsen 2016. – Altar candlesticks, donated 1654 by churchwarden and owner of Burgård, Bent Christensen.

*Alterstager* (fig. 39), 1654, anskaffet, mens Bent Christensen, ejer af Burgård (jf. prædikestol og *†gravsten* nr. 3) var kirkeværge, jf. indskrift. De 35 cm høje stager (fraregnet lysetorn) har høj, profileret fod og balusterskaft i tre afsæt med pæreformet kugleled mellem flade knopper; lav, profileret lydeskål. På de pæreformede knopper er giverindskrift i fordybede versaler og årstal: »Bendt Christensøn 1654«. Stagerne erhvervedes d.å. if. kirkens regnskaber for 10 sletdaler, 2 mk og 8 skilling, dvs. mens Bent Christensen var kirkeværge og dermed administrerede kirkens formue.<sup>13</sup> Denne var således ikke stagerne giver. O. 1862 omtaltes, at stagerne var forsynet med *†lamper*, dvs. lysattrapper, jf. Vemb (s. 2539).

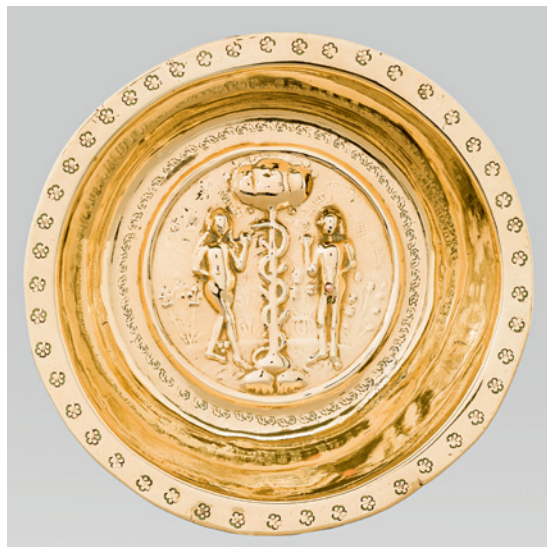
Fig. 41. Dåbsfad, 1500-tallets første halvdel (s. 2587). Foto Arnold Mikkelsen 2016. – *Baptismal dish, first half of 1500s.*

*Dåbsfad* (fig. 41), 1500-tallets første halvdel, om end først anskaffet 1709.<sup>13</sup> Fadet, der antagelig hidrører fra Nürnberg,<sup>50</sup> måler 27,5 cm i tværmål. Det påfaldende dybe (ca. 8 cm) fad har i bunden en drevet fremstilling af Syndefaldet, hvor Adam og Eva er vist ved Kundskabens Træ med slangen,

der overrækker Eva æblet. Eva er vist til venstre. Hun står med højre ben krydset over venstre og holder æblet, som hun har modtaget af slangen, i sin venstre hånd. Til højre ses Adam, stående med lige strakte ben. Også han hæver hånden, her den højre, som han holder æblet i. Over hovederne på det første menneskepar er et skriftbånd med reliefminuskler. Teksten, der er omtrent udpudset, rummer bl.a. deres navne. Landskabet omkring de to spinkle figurer er dekoreret med liljer og andre vækster. Omkring det centrale motiv er en bort med rosetter og blade. På den ganske smalle fane er indpunslede seksbladsrosetter. Under bunden ejermærkning.

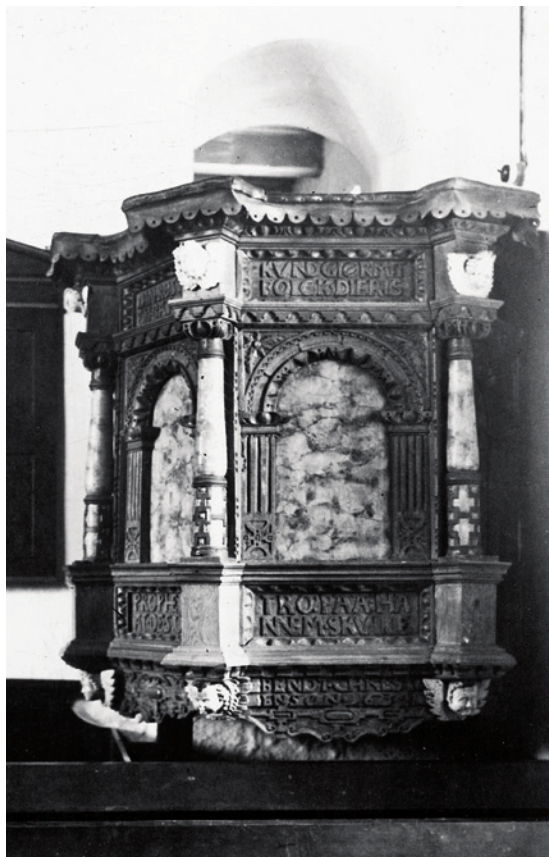
Fig. 42. Prædikestol, 1634 (s. 2588), vist før restaureringen 1946. Foto Georg N. Kristiansen. – *Pulpit, 1634, shown before the restoration of 1946.*

To *\*kerubhoveder* (fig. 44–45), ca. 10/11 cm høje, i dag opsat på altertavlens bagside, var tidligere sammen med et tredje *†*hoved, alle af type a (jf. ovf.), fæstnet til frisens fremspring (fig. 42). Det sidstnævnte genbruges 1946 som konsolhoved under postamentets første fag (*Georg N. Kristiansen*). De tre hoveder hidrørte muligvis oprindelig

nystafferet og rettet til.<sup>19</sup> Fra denne istandsættelse kan hidrøre marmoreringen af storfelterne (fig. 42). 1946 gennemførtes en hovedrestauration med supplerende af første storfelt og en nybemaling (Georg N. Kristiansen).<sup>19</sup>

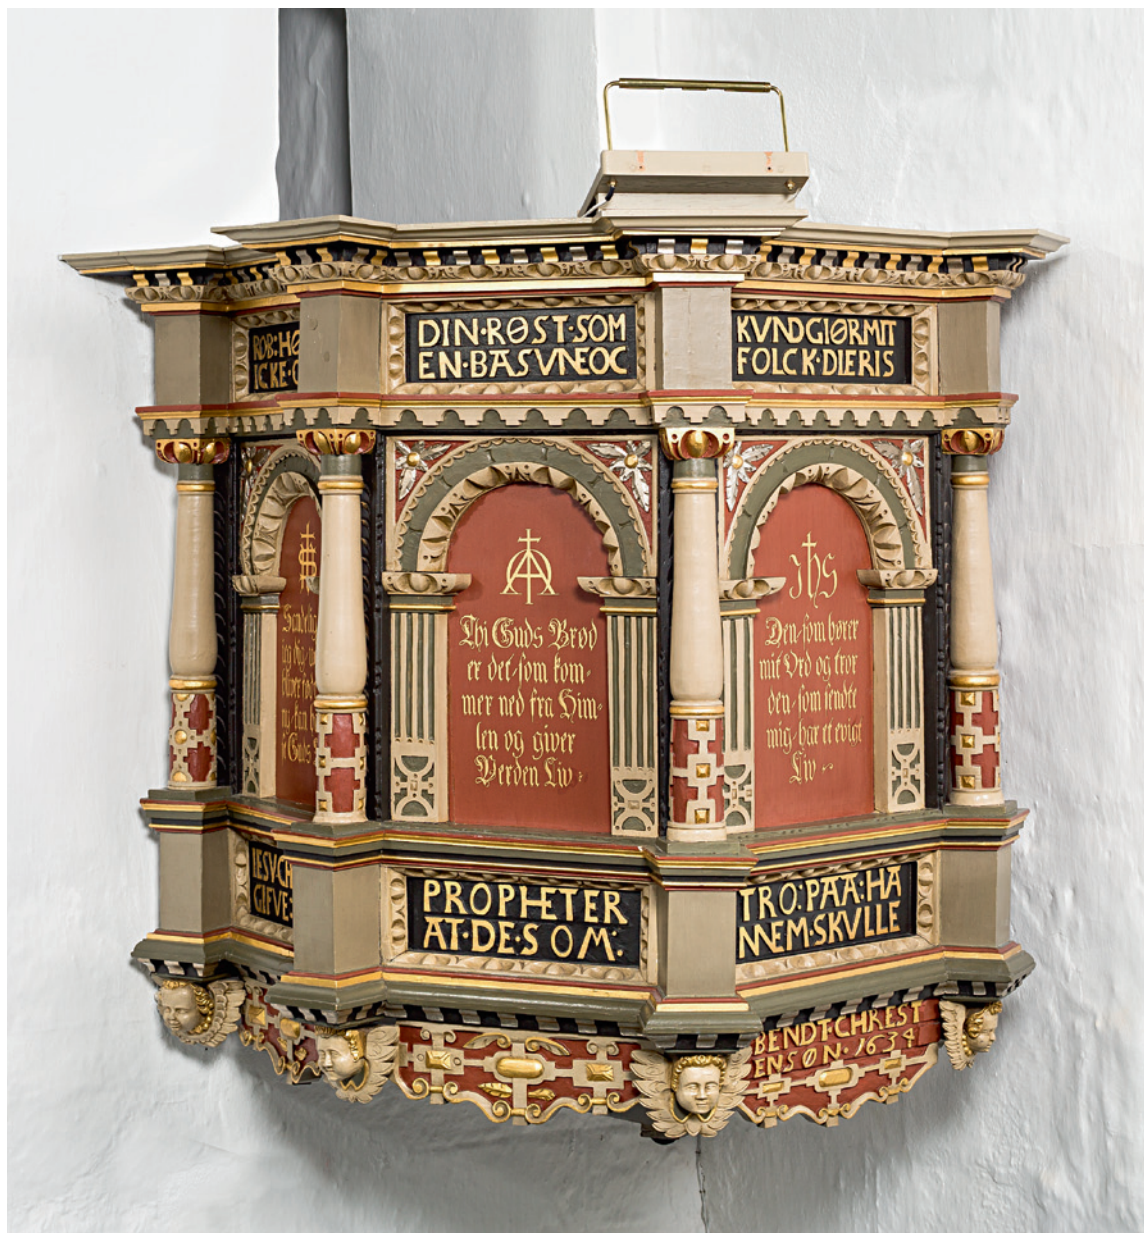
Fig. 43. Prædikestol, skænket eller anskaffet 1634 af kirkeværgen Bent Christensen (s. 2588). Foto Arnold Mikelsen 2016. – Pulpit, donated or acquired in 1634 by the churchwarden Bent Christensen.

Stolen omfatter fire sider af en polygon, hvoraf første fag 1946 er suppleret efter tidligere, o. 1861, at have været halveret (jf. ndf.). De fire storfag flankeres af fremspring med kraftige søjler med kapitel med æggestavsprofil og søjleskaft med prydbælter, hvorpå kasetteværk. Storfelterne har arkader, hvis bueslag er prydet med æggestav og buetunger; i sviklerne fligede treblade. De bærende kannelerede pilastre, der ligeledes har kraftige æggestavkapitæler, viser nederst prydbælter med beslagværksornamentik. Kron- og postamentfrisen har mellem glatte fremspring (jf. dog ndf.) tværrektangulære tekstfelter, igen indrammet af æggestave. Herpå indskrifter i reliefversaler, læst fra venstre mod højre. De enkelte ord er adskilt med enkelte eller dobbelte prikker; rekonstruerede partier i 1. felt er markeret med [ ]. Øverst ses: »Rob hø[yt spar]/ icke o[ploffit] « (1. felt), »din røst som en basvne oc« (2. felt), »kvndgiør mit/folck dieris« (3. felt), »ofvertrædel/se Esa Cap 58« (Es. 58,1, 4. felt). Nederst står: [Iesv Ch]risto/ [gifve] alle« (1. felt), »propheter/ at de som« (2. felt), »Tro paa ha/nnem skvle« (3. felt), »hafve synder/nis forl(adelse) A:C:T« (Ap. G. 10,43, 4. felt). Over frise-felterne og under postamentfelterne er tandsnitsgesims.

Hængestykker, formet som kartoucher med beslagværk, er placeret mellem konsoller med kerubhoveder, der er skåret i to versioner, hhv. med pandelok, dobbelte vinger og bukketkrave (a) og med lokket hår, enkelte vinger og spidskrave (b). På det tredje felt, regnet fra venstre, er indskrift med versaler: »Bendt Chrest/ensøn 1634« (fig. 46) med henvisning til kirkens værg (jf. også alterstager og †gravsten nr. 3). Ophængt med jerndrager på sydvæggen, mens en støttebjælke er indmuret i triumfvæggen. Opgangen fra koret sker via en trappe af træ med spinkle balustre, ført gennem en rundbuet åbning i triumfvæggens søndre del.

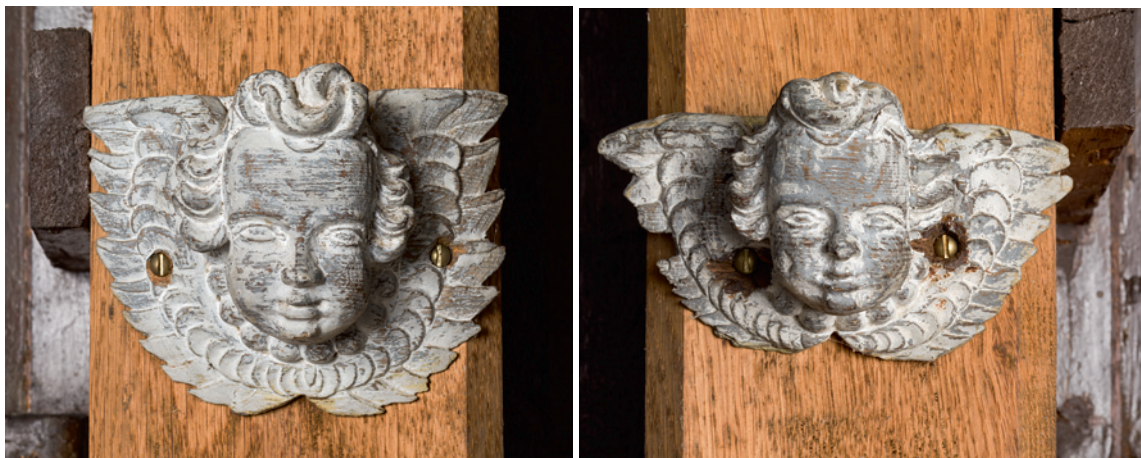
Fig. 44-45. Englehoveder, antagelig hidrørende fra prædikestolens  $\dagger$ lydhimmel, i dag fæstnet til altertavlens bagside (s. 2589). Foto Arnold Mikkelsen 2016. – *Angel's heads, presumably from the pulpit  $\dagger$ canopy, today attached to the back of the altarpiece.*

fra stolens *†*lydhimmel, hvor de at dømme efter det flade parti øverst på issen kan have fungeret som hængestykker.

med gylden fraktur under forskellige Jesusmonogrammer anført skriftsteder, alle hidrørende fra Johannesevangeliet (Joh. 3,5; 6,33 og 5,24) efter anvisning fra den daværende sognepræst (Christian Andersen) med henvisning hhv. til dåben, nadveren og ordets forkyndelse. De to  $\star$ kerubhoveder har en hvidlig staffering, hidrørende fra den umiddelbart forudgående staffering fra o. 1862, hvor søjlerne og storfelterne stod med en hvidgrå marmorering, mens selve stolen var egetræsmalet (jf. fig. 42).

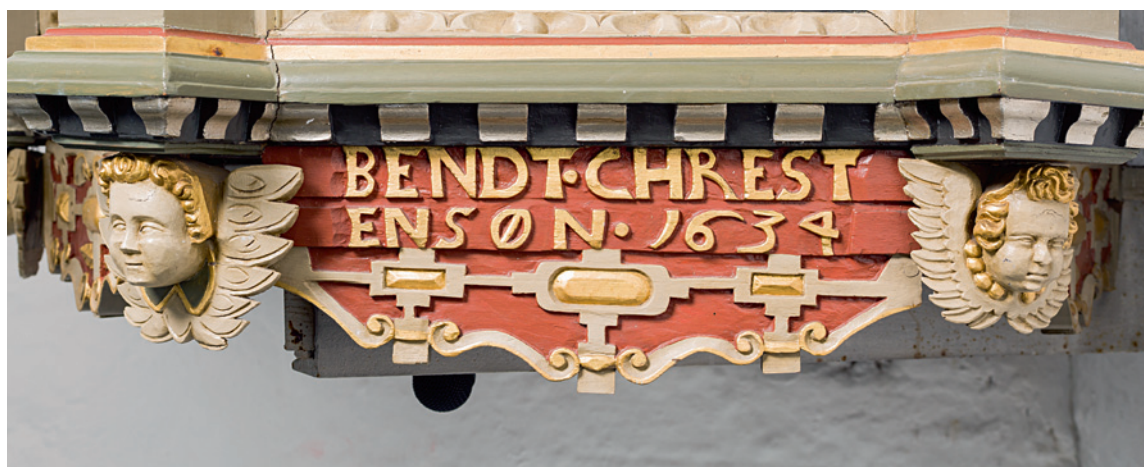
Fig. 46. Hængestykke fra prædikestol, 1634, med angivelse af kirkeværgen, Bent Christensens navn og stolens anskaffelsesår (s. 2588). Foto Arnold Mikkelsen 2016. – *Pendant from pulpit, 1634, showing the name of the churchwarden, Bent Christensen, and the year the pulpit was acquired.*

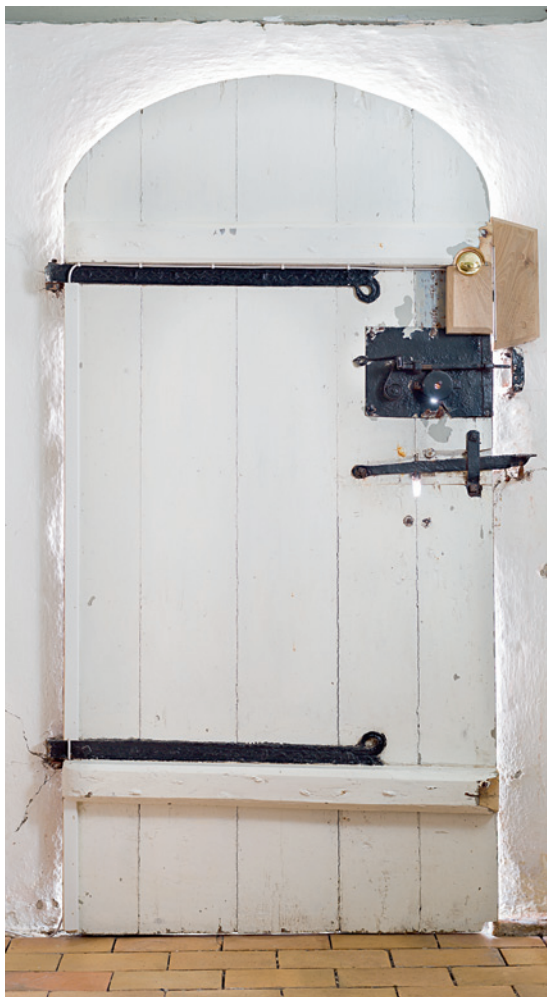
Fig. 47. Dørfløj nr. 1, 1800-tallet (s. 2593). Foto Arnold Mikkelsen 2016. – Door wing no. 1, 1800s.

†*Dørfleje*. 1) (Fig. 47), 1800-tallet. Fladbuget plankedør med revler; rødstafferet udvendig, hvidmalet mod det indre. Sortmalede gangjern og låsetøj af smedjern. Indgangsdør i våbenhus. 2) (Fig. 48), o. 1844. Dobbeltfløjet fyldingsdør, stafferet i gråt og grønt. Mellem våbenhus og skib (jf. s. 2546).

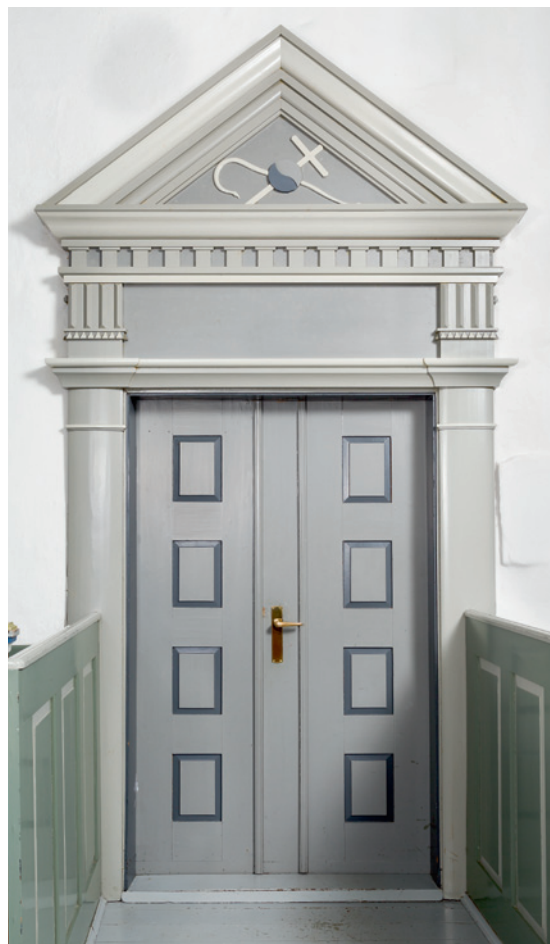
Fig. 48. Dørfløj nr. 2 med tilhørende indramning, antagelig opsat o. 1844 (s. 2593). Foto Arnold Mikkelsen 2016. – Door wings no. 2 with related framing, presumably set up c. 1844.

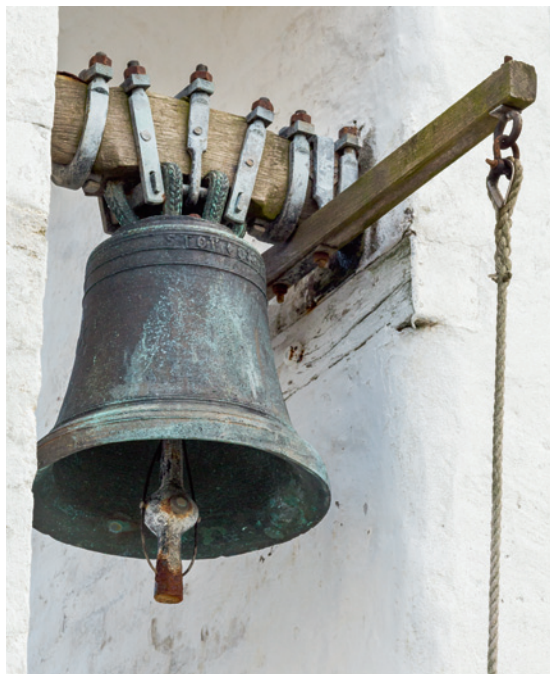
Fig. 50. Klokke nr. 1, antagelig 1582 (s. 2594), set fra øst. Foto Arnold Mikkelsen 2016. – *Bell no. 1, presumably 1582, seen from the east.*

*Klokker.* 1) (Fig. 50), muligvis 1582,<sup>62</sup> signeret af Aalborgklokkestøberen Rasmus Lausen

Klokken er tidligst omtalt 1606–07, da der arbejdedes med reparation af klokkekronen, tilhørende beslag til klokkeværket, vel klokkestolen samt af klokkehuset (s. 2560).<sup>13</sup> Dette ophuggedes og et nyt opførtes 1624. Klokken ophængtes 1651 i det nye klokkehus i vestre stette, der ombyggedes 1697.<sup>13</sup> 1768 omtalt som ophængt i den østre stette, jf. dog s. 2600, note 17.<sup>42</sup> Indskriften (men ikke årstallet) blev samtidig afskrevet. 1792 var klokken i et 'stillads' over den ene låge.<sup>32</sup> 1814 foreslået flyttet til kirkens vestre ende.<sup>18</sup> 1941 gennemførtes en kvartvending af klokken,<sup>19</sup> der yderligere blev undersøgt 1971 i forbindelse med en forestående istandsættelse.<sup>63</sup>

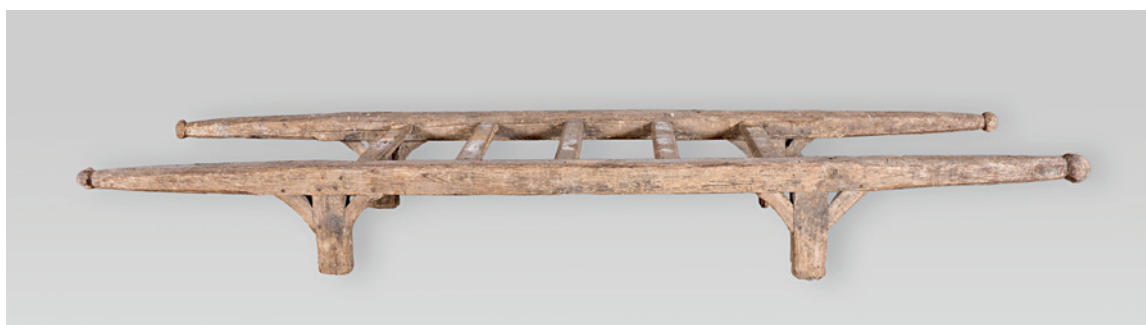
Fig. 51. Ligbåre (s. 2594). Foto Arnold Mikkelsen 2016. – *Bier.*

En (†)ligbåre (fig. 51), deponeret på kirkens loft, kan være identisk med et eksemplar, registreret 1650, 1654 og 1683.<sup>13</sup> To ligskamler nyanskaffedes o. 1912.

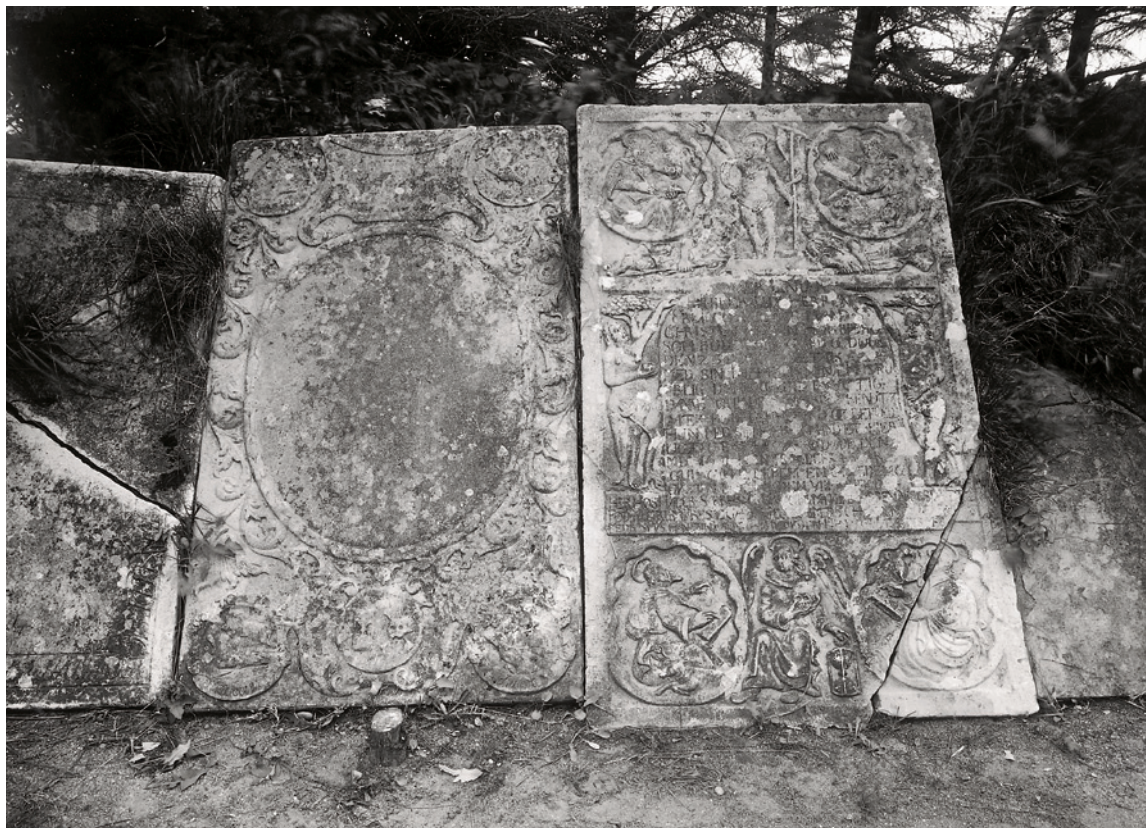
Fig. 52. Ligsten, placeret ved kirkegårdsdiget (jf. gravsten nr. 1-3) (s. 2595). Foto Victor Hermansen 1937. – Tombstone, placed by the churchyard wall (cf. tombstones no. 1-3).

*Gravsten. 1)* (Jf. fig. 52), 1600-tallets første halvdel. Af rødlig kalksten, ca. 177×98 cm. Stenen består af tre fragmenter, smykket med en omløbende

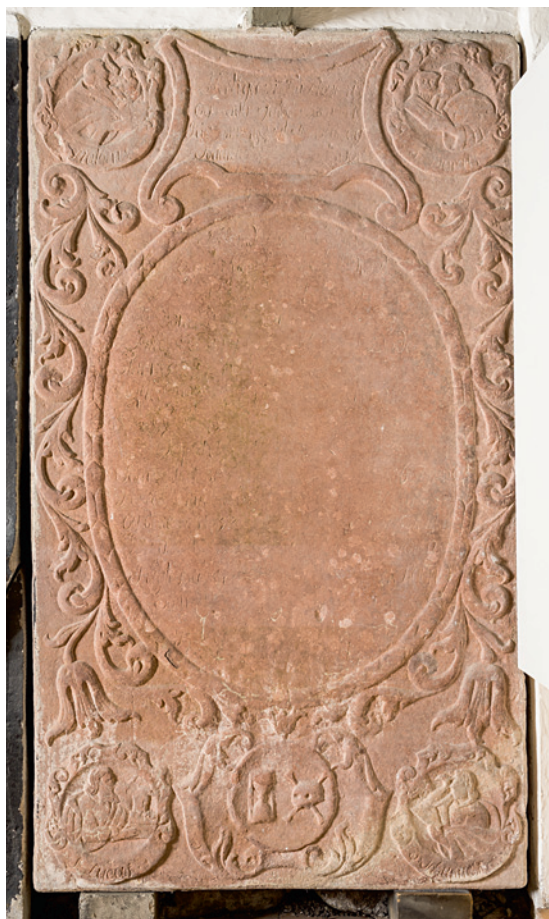
Fig. 53. Gravsten nr. 2, o. 1684, over Christen Jensen Højbjerg og hustru (s. 2595). Foto Arnold Mikkelsen 2016. – Tombstone no. 2, c. 1684, of Christen Jensen Højbjerg and wife.

2) (Fig. 53), o. 1684, over Christen Jenson Høgbierg, der boede i Buurgaard,  $\dagger$ 23. febr. [1684], med sin hustru gennem 17 år, »erlig, dydelig og gudfrygtig Danne Quinde«, Karen Bendts Dat(t)er,  $\star$  i Burgaard og  $\dagger$ 4. maj 1671 i sit 46. år. Endvidere førstnævntes anden hustru, <Karen Jensdatter,  $\star$  i Vejrum Præstegård og 2<sup>o</sup> g.m. Rasmus Hansen Rafn,  $\dagger$ 1691 i sit 48. år>.<sup>67</sup>

Af grå kalksten, overstrøget med sort; 200×114,5 cm. Nedre højre hjørne har været afbrækket. Indskrift med fordybede versaler. Højrektangulært skrift med buet overkant og hammerformede nedre partier. Disse danner podier for en

fremstilling af *Syndefaldet*, hvor Adam (th.) og Eva (tv.) med oprakte arme, hver især stående foran Kundskabens Træ, let berører skriftfeltet. Øverst er en fremstilling af *Kristi Opstandelse* med de to liggende soldater, og nederst en engel, der holder forkrænkelighedssymbole, kranium og timeglas. I hjørnerne er ovale felter, indrammet af bølgelister, med de fire evangelister, hver vist med de tilhørende symboler: øverst th. og tv. Mattæus og Markus, nederst Lukas og Johannes. Stenen er opsat i våbenhuset.

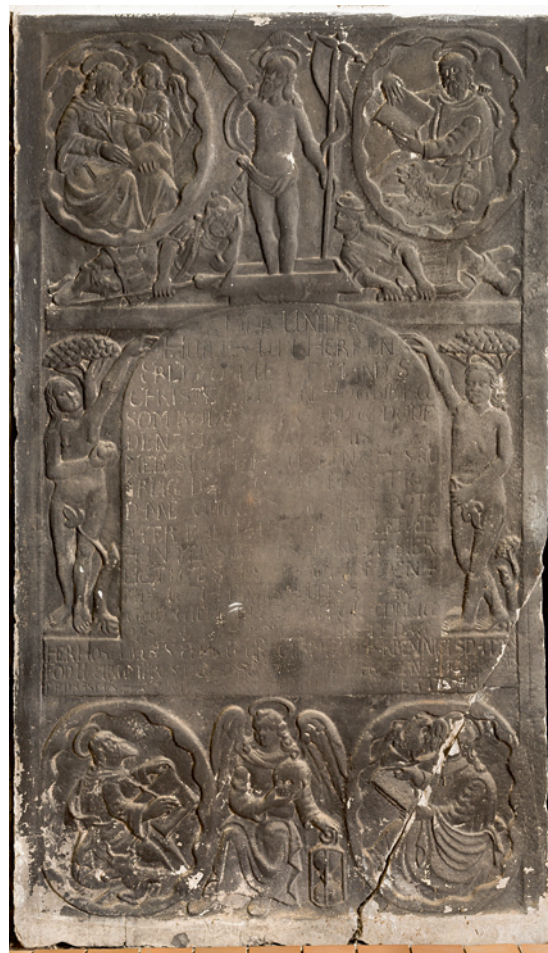
Fig. 54. Gravsten nr. 3, o. 1752, over Jens Olufsen Heesberg og hustru (s. 2596). Foto Arnold Mikkelsen 2016. – Tombstone no. 3, c. 1752, of Jens Olufsen Heesberg and wife.

Af rødlig kalksten, overstrøget med rødlig farve; 187×119 cm. Indskrift i fordybet kursiv. Det ovale skriftfelt er indrammet af en laurbærkrans, hvormed synger sig akantusblade, oprullet i volutter og forneden afsluttet i tulipanlignende blomster. I hjørnerne cirkelmedaljoner i løvværksrammer med de fire evangelister, hvis navne er anført med kursiv på de respektive rammer. Øverst tv. og th: »S. Matheus« og »S. Marcus«, forneden tv. og th. »S. Lukas« og »S. Johannes«. Over skriftfeltet er en religiøs sentens, under forkrænkelig-

hedssymbolerne, timeglas og kranium med korslagte knogler, begge indsat i kartoucherammer. Gravstenen er opsat i våbenhuset.

3) (Fig. 54), o. 1752, over »dend ærlige og vel-dædige mand«, Jens Olufsen Heesberg, \*1683, beboer på Buurgaard i 36 år, †1750 i sit 67. år med sin hustru gennem 37 år, 'den hæderbårne

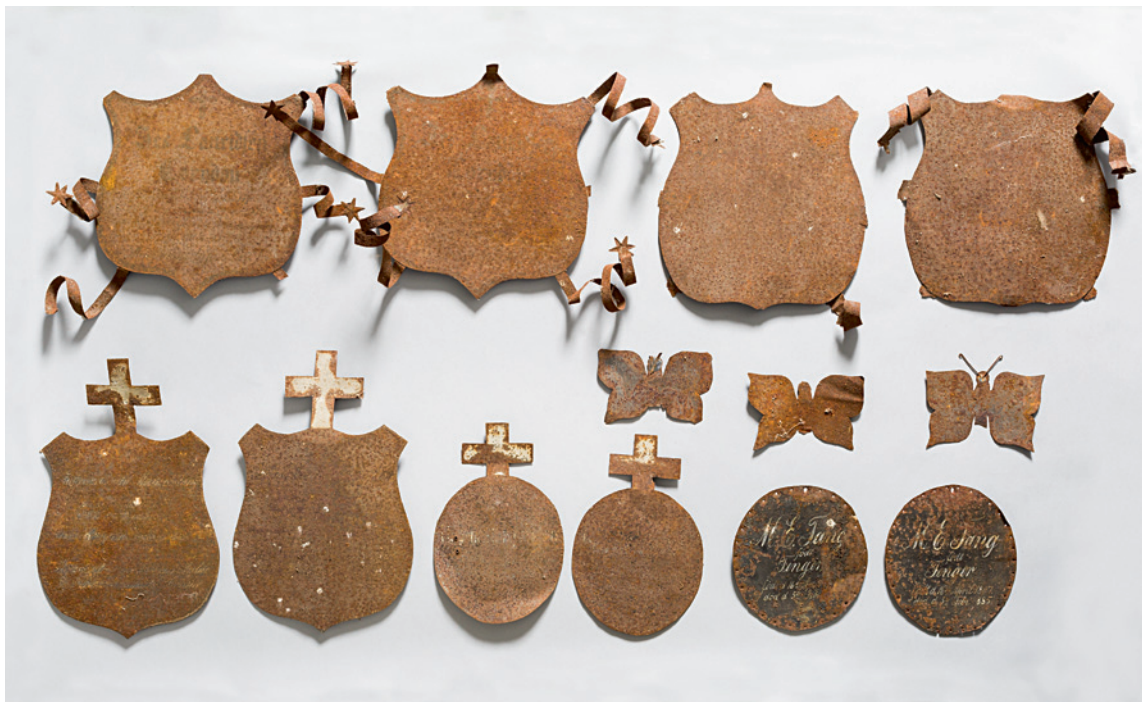
Fig. 55. Begravelsesskjolde for Marie Elise Tang (†1885) (s. 2597). Foto Arnold Mikkelsen 2016. – *Funeral shields for Marie Elise Tang (†1885).*

*Begravelses- eller lyseskjolde* (fig. 55). På loftet er henlagt i alt ti blikksjolde af to udformninger, hhv. skjoldformede, ca. 35 cm høje og ovale, ca. 19 cm høje. Skjoldene var prydet med kors og delvist afknækkede, nedhængende bånd og sommerfugle (som symboler for sjælen). Overstrøget med hvid eller sort farve og forsynet med tekst i skriveskrift. Endnu læsbar er indskrifter for M. E. Tang, født Fenger, ★16. april 1807, †5. feb. 1885, dvs. for Marie Elise Tang, jf. Gørding, s. 2513. Skjoldene var indtil 1908 ophængt på den skillelæg af træ, der var placeret bag altertavlen (jf. fig. 33).

*Sepulchral monuments.* The older monuments of the church are all associated with the successive owners of the principal manor of the parish, Burgård. Of an originally eight known stones only two are preserved today in the porch (nos. 2–3) and fragments of a third, laid up on the eastern churchyard wall (no. 1) (figs. 52–54). To these we can add a number of funeral or candle shields, all of which come from the funeral in 1885 of Marie Elise Tang from Nørre Vosborg (fig. 55).

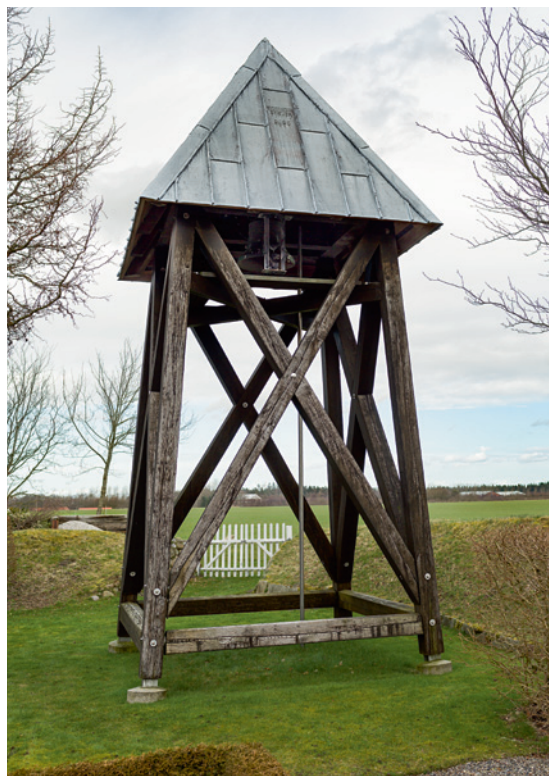
Fig. 58. Klokestabel, 2005, ved kirkegårdens nordøsthjørne. I stablen anes klokke nr. 2, udført 2004 (s. 2559, 2594). Foto Arnold Mikkelsen 2017. – *Bell frame, 2005, at the northeastern corner of the churchyard. In the frame bell no. 2, made in 2004, can be made out.*

En *klokkestabel* blev 2005 opført i kirkegårdens nordøstre hjørne (arkitekt Hans Vinther, Brædstrup). Den tømrede stabel hviler på et støbt be-

tonfundament og har blytækket pyramidetag (jf. plade med indskrift på sydsiden, »Stoffregen Struer 2005«, fig. 58). Ved opførelsen blev en depotplads samme sted flyttet (jf. ovf.) og diget genetableret.

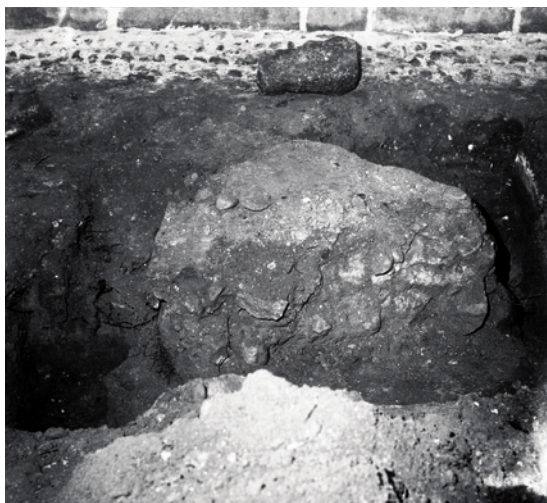
Fig. 57. Fundament ved skibets sydside (s. 2565). Foto Morten Aa. Sørensen 1973. – *Foundations on the south side of the nave.*

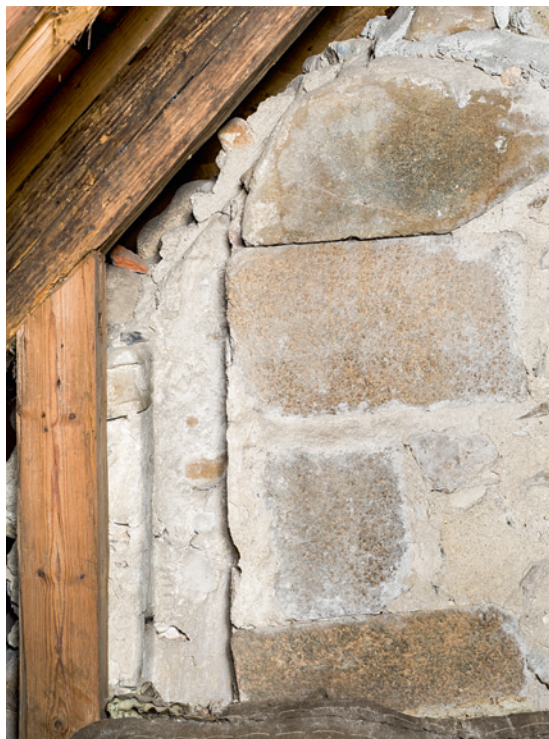
Fig. 59. Detalje af skibets vestgavl set mod vest med aftryk af oprindelig spærstiver (s. 2572). Foto Arnold Mikkelsen 2016. – *Detail of west gable of nave looking west with impression of original rafters.*

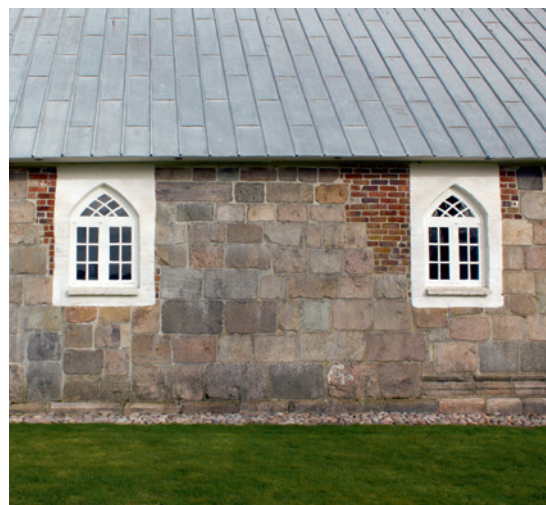
Fig. 60. Udsnit af skibets vestende set fra syd (s. 2563). Foto Anders C. Christensen 2017. – *West end of nave seen from the south.*

te, der formentlig er udvidet i bredden, måler 195×130 cm. Døråbningen i syd, der er blændet uvisst hvornår, er placeret omtrent over for døren i nord og lader sig aflæse i facaden under det vestligste vindue; dørens bredde er ca. 90 cm (fig. 60). Kirkens romanske apsisvindue er placeret midt for bygningens længdeakse, og sålbænken, hvorpå er nyere cementering, udgøres blot af andet kvaderskifte over soklen. Herover består vinduet af to skifter smigsten kronet af to sammenstillede, irregulært krumhugne kvadre, der tilsammen danner en rundbuet afdækning; kvadrene passer dårligt i skiftgangen (fig. 61). Mål: 117×88 cm (udvendig), 144×77 cm (indvendig).<sup>21</sup>

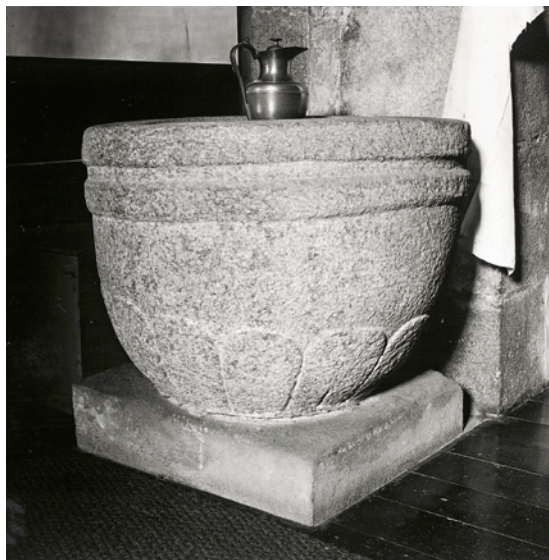
Fig. 62. Døbefont, vist med den ældre fod, og  $\dagger$ dåbskande (s. 2587, 2588). Foto Hugo Matthiessen 1937.  
– Font, shown with the older base, and  $\dagger$ baptismal jug.

1768 fremtrådte fonten, der omtaltes som svarende til Gørdings (s. 2501), med en overkalkning.<sup>42</sup> Kalklaget afrensedes 1870.<sup>19</sup> Fonten savnede endnu 1878 en fod og var opstillet på et par hugne kalkstenskvadre (jf. fig. 62).<sup>49</sup>

mærke for Bing & Grøndahl. †*Dåbskande* (jf. fig. 62). En tinkande af vanlig form er tidligst omtalt i inventariet o. 1862 og endnu 1911,<sup>19</sup> ligesom den ses 1937 på fig. 62.
