## STARUP KIRKE

### HADERSLEV HERRED

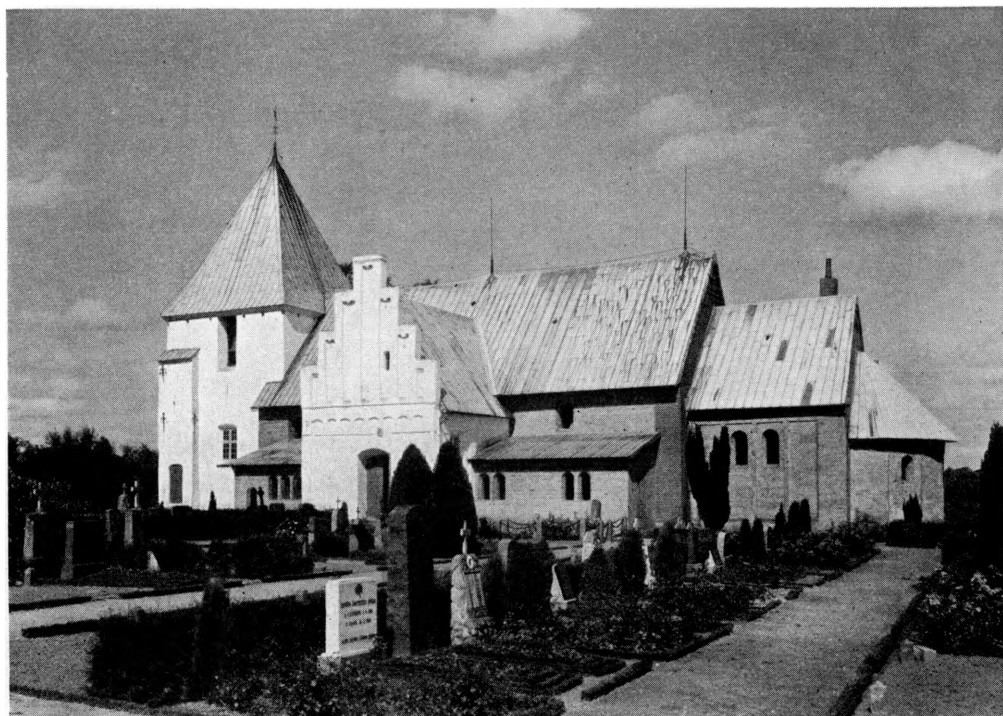
Fig. 1. Starup. Ydre, set fra sydøst.

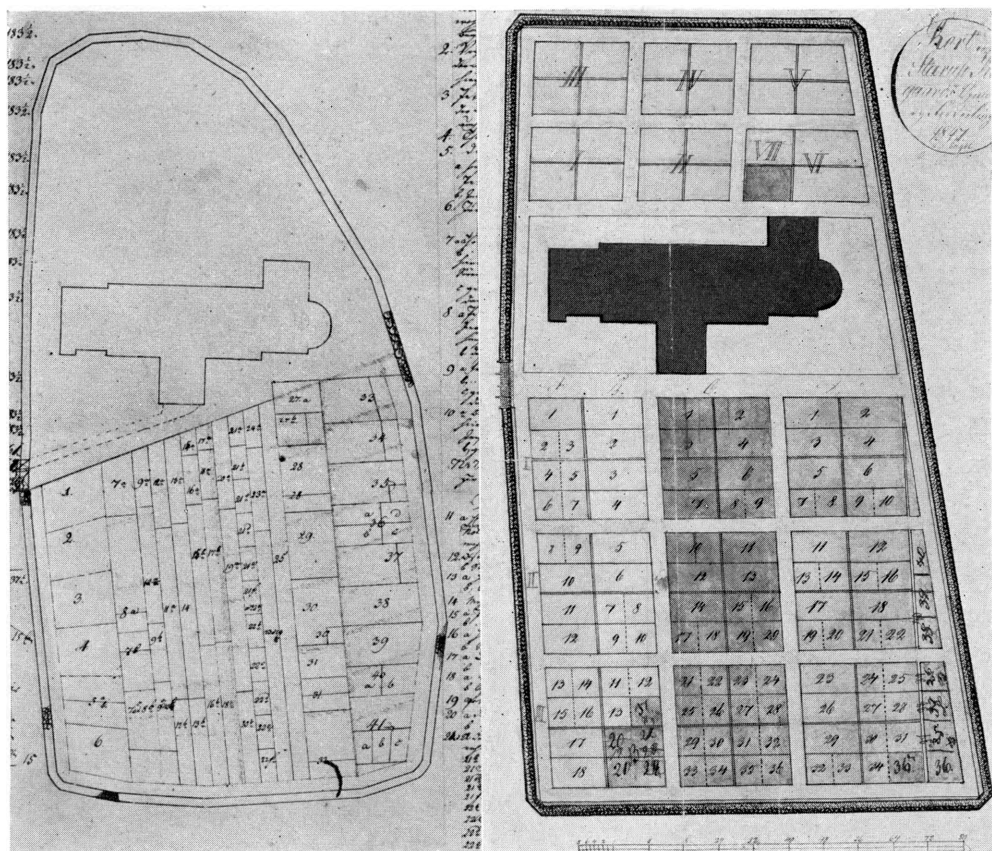
Fig. 2—3. Starup. Kirkegårdsplaner 1797 og 1847 (LA. Åbenrå). Kirkegården syd for kirken er efter sognets fire landsbyer inddelt i fire striber fra syd til nord, en inddeling der i hovedsagen er bibeholdt i den yngre plan, og den kan endnu spores. På fig. 2 angiver tallene 1—6 Brorsbøl, 7—10 Lønt, 11—25 Vandling og 26—40 Lunding. På fig. 3 angiver romertallene i nord : I, II, IV for »kommende bosisiddende Familier«, III for »fattiglig«, og V, VI, VII for »Fremmede saasom Indsiddere og Tjenestefolk«.

Det mørke rektangel er »Pastor Wetches indfriede Familie-Begravelse«.

diger, og den har samme form som angivet på en opmåling fra 1847 (fig. 3). En halvtreds år ældre opmåling viser en stærk tilspidsning mod nord (fig. 2), som må være blevet fjernet ved en regulering i de mellemliggende år, mens begravelsespladsernes fordeling efter sognets fire landsbyer stort set er bibeholdt. I vest (sml. fig. 3) er der køreport og fodgængerlæge med gotiserende støbejernsfloje mellem stenpiller, forsynet med kors; en tilsvarende fodgængerlæge i sydvesthjørnet, der ikke ses på planen fra 1847, er måske fra 1901<sup>8</sup>. 1723 indkøbtes mursten og tagsten, som sikkert blev benyttet til de endnu samme år påbegyndte porte (rgsk.). Efter den store stormflod 1872, da vandet stod højt i kirken, blev der omsat 180 m stendige<sup>8</sup>.

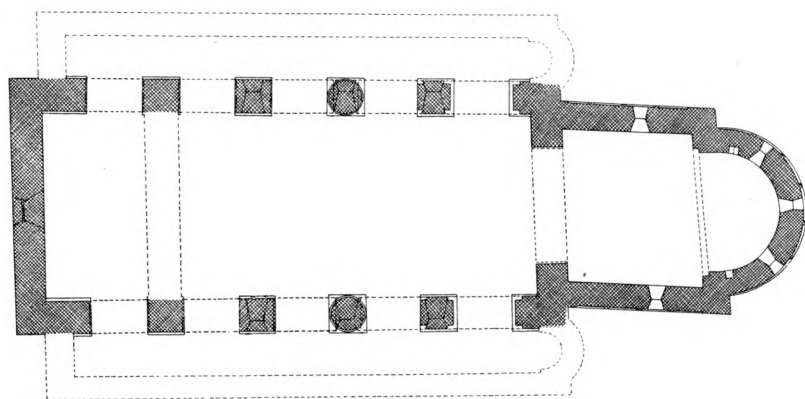
Fig. 5. Starup. Rekonstruktion af den oprindelige plan. 1:300. Ved El. M.

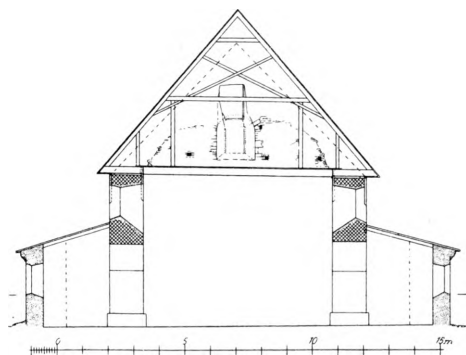
Fig. 6. Starup. Tværsnit, set mod vest. 1: 300. De punkterede linier angiver midtskibets ældste taggavl og de oprindelige sideskibsmures omtrentlige inderside.

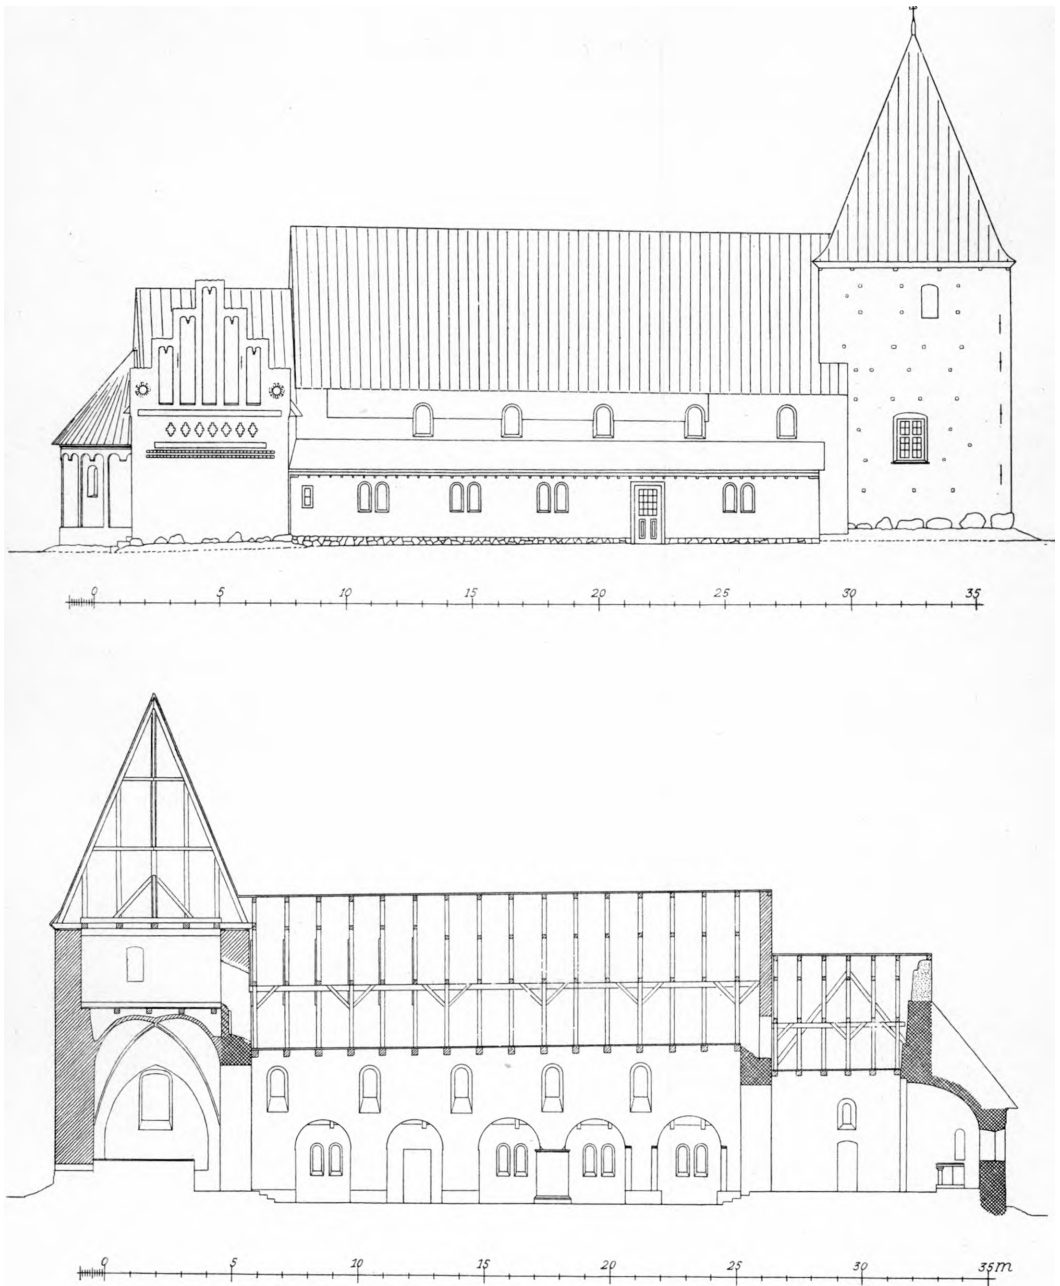
Fig. 7—8. Starup. Nordfaçade og langsnit, set mod nord. 1:300. Efter opmåling af A. Boe 1950, udlånt af V. Hardie Fischer.

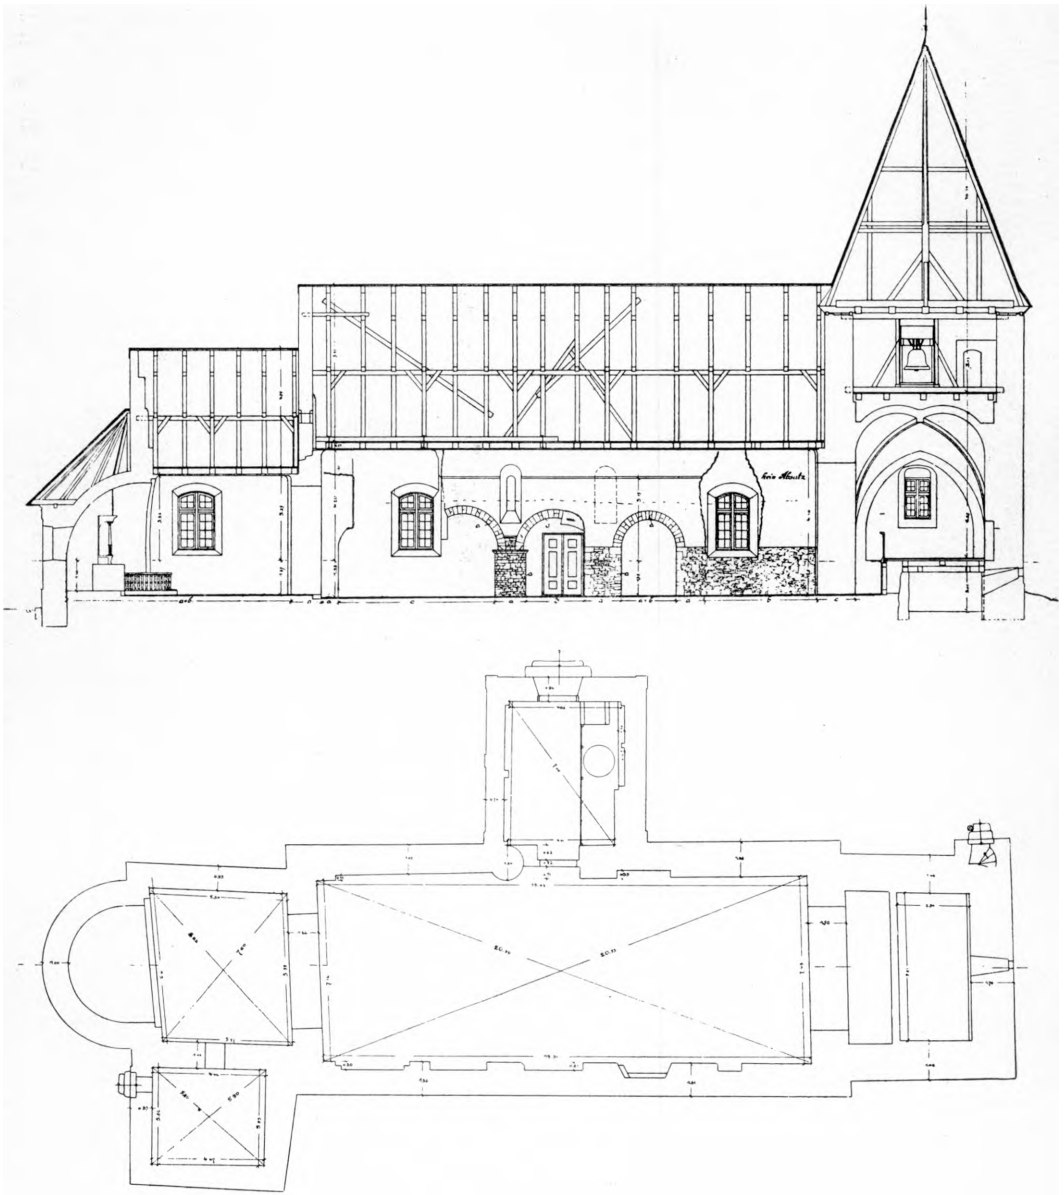
Fig. 9—10. Starup. Langsnit, set mod syd, og plan af kirken inden restaureringen. Ca. 1:300. Målt 1911 af H. Schiffmann. Opmålingen er forkert på flere punkter, bl. a. er det vandrette spring i syd-muren ført for langt vestover (sml. fig. 23).

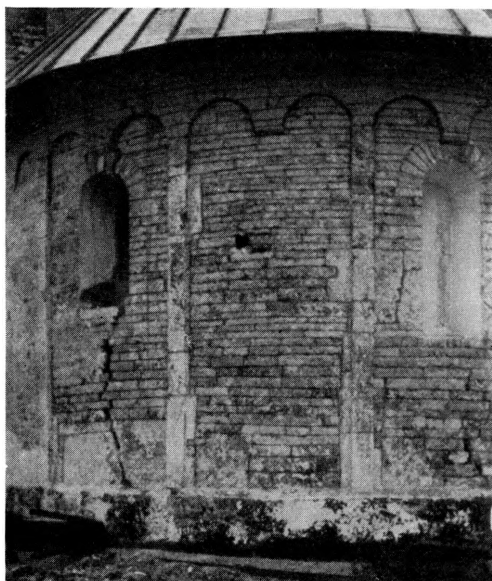
Fig. 11. Starup. Apsiden 1909, efter afrensning. Efter foto i Landesamt f. Denkmalpflege (p. 401).

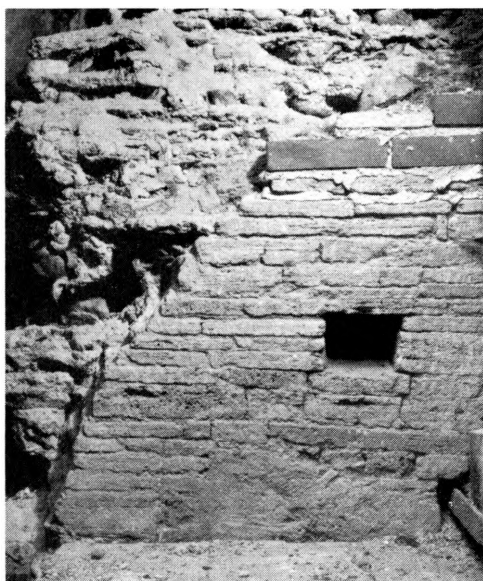
Fig. 12. Starup. Detail af korets østgavl; vederlag(?) for tøndehvælv (p. 406).

værk i gavlens nordre side blev dog sparet for ødelæggelse, og meget tyder på, at dette stykke (fig. 12), hvori der findes et bomhul, kan være muret som vederlag for en øst-vestgående tøndehvælvning; i alt fald er det bemærkelsesværdigt, at forløbet af den nordre kant er krum, og at de enkelte sten i denne kant er skråt af hugget; tænker man sig, at en eventuel tøndehvælvning har haft et tilsvarende fladtrykt forløb — hvad der ville være naturligt — som apsisbuen og tildels korbuen, vil det lille stykke murværks krumme nordkant passe smukt ind i et vederlag. Et stykke herover træder gavlens inderside noget tilbage, og der ses i nord rester af en taglinie, som omtrent svarer til det nuværende tagværks rejsning. Selv om det lille stykke murværk skulle være en del af et hvælvvederlag, er kvælvingen dog aldrig kommet til udførelse, thi det supponerede vederlag er ikke benyttet; triumfmurens taggavl er forlængst nedbrudt, og her kan således ikke hentes noget bidrag til løsning af spørgsmålet om korets (eller midtskibets) oprindeligt planlagte afdækning.

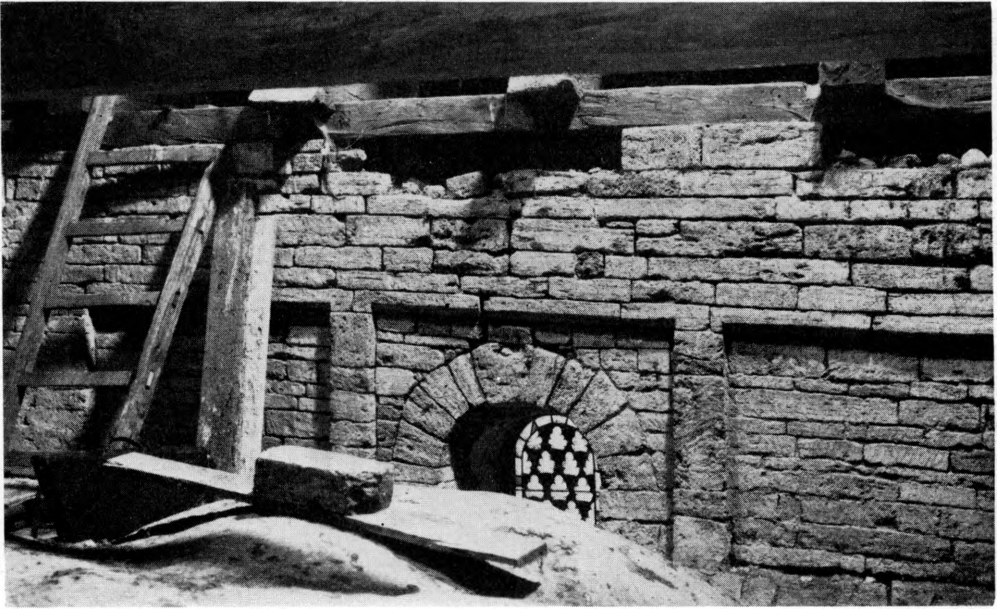
Fig. 13. Starup. Korets nordmur, set fra sakristiets tagrum (p. 404).

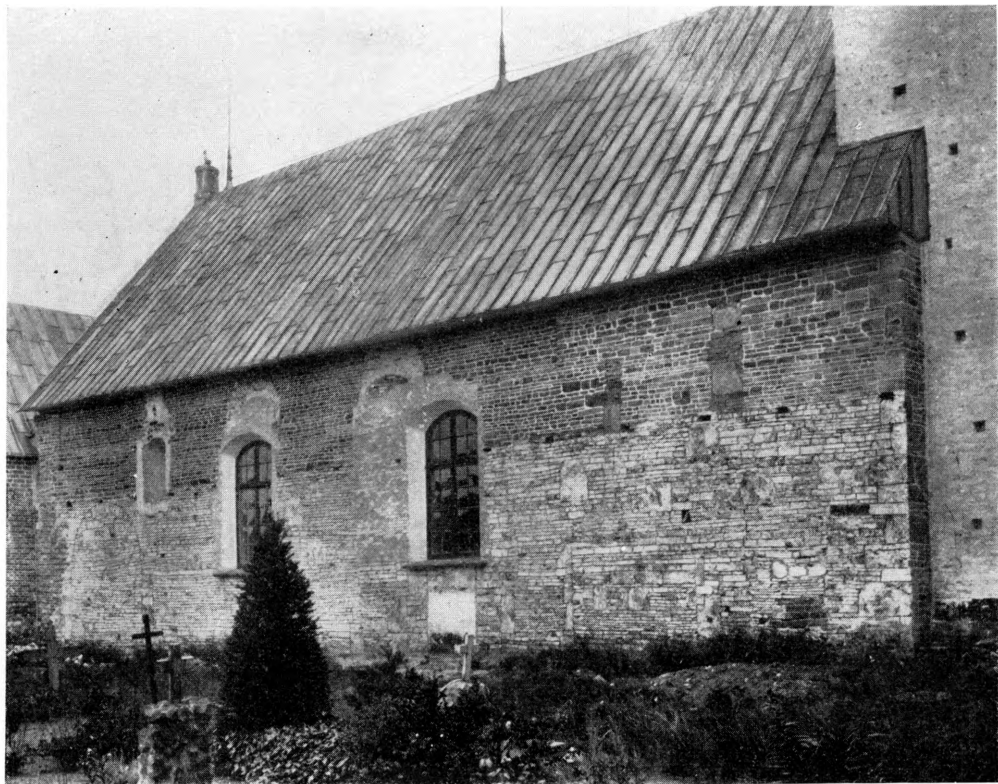
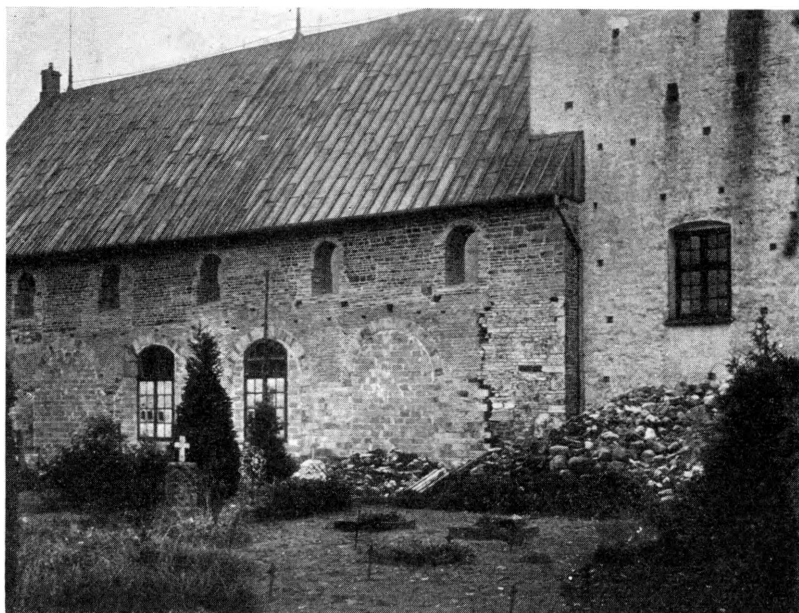
Fig. 14—15. Starup. Midtskibets nordmur. 14. Efter pudsaftankningen. 15. Efter restaureringens påbegyndelse; foto i Landesamt f. Denkmalpflege, Schlesw.-Holst.

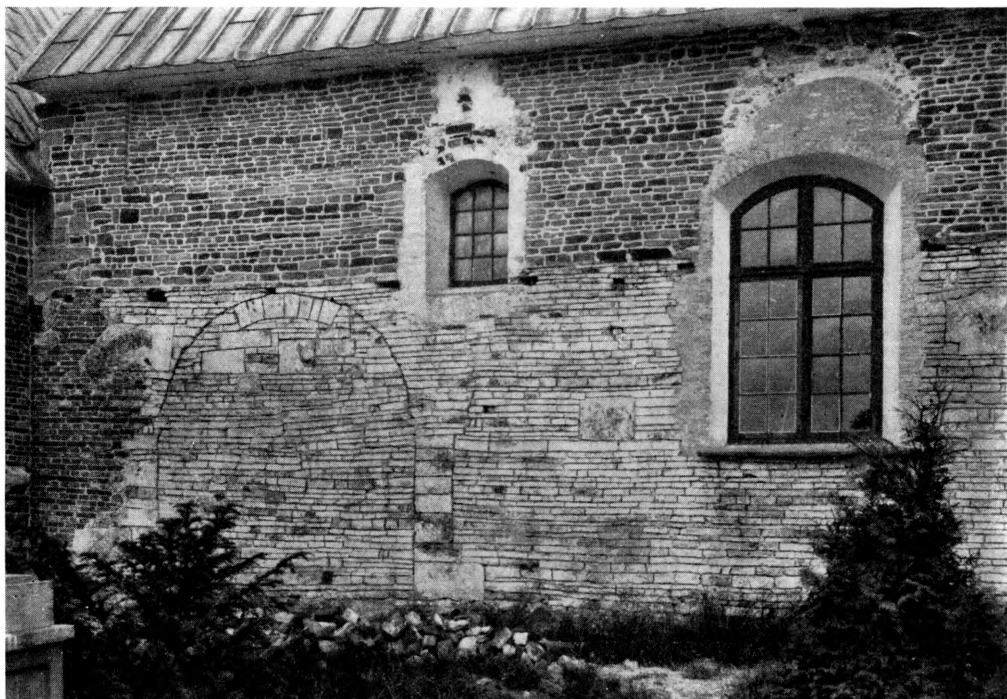
Fig. 16. Starup. Midtskibets nordmur, østre del.

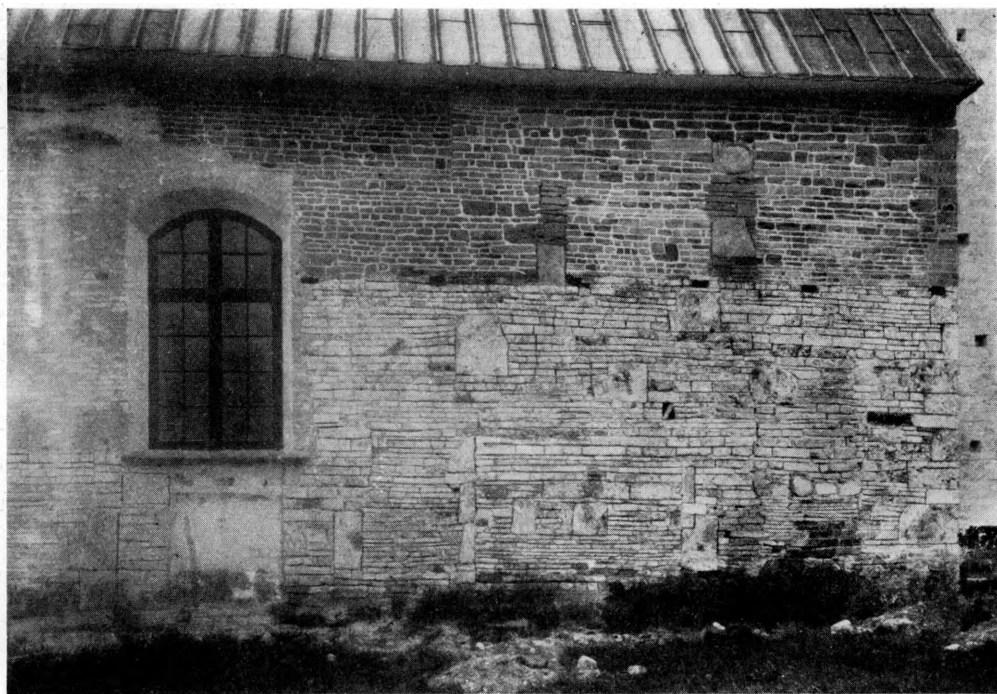
Fig. 17. Starup. Midtskibets nordmur, vestre del. Claug-Hansen 1910

Det må efter udgravningen 1955 betragtes som sikkert, at sideskibets østgavl har stået omtrent i flugt med triumfmuren, d.v.s. godt een meter længere mod øst, end det nu er tilfældet. Udgravningsresultatet støttes af en lille iagttagelse på midtskibets mur; i dets med munkesten skalmurede sydøsthjørne var der umiddelbart over fundamentet og lige i terrænhøjde levnet et ganske lille stykke frådstensmurværk; dette parti, som var helt råddent, syntes at være en skalmuring over en ujævn murkerne, den kerne, som er blevet blottet ved sideskibenes nedrivning, ganske svarende til forholdet i nordre midtskibsmur på det sted, hvor sideskibets oprindelige vestgavl var fjernet (fig. 17).

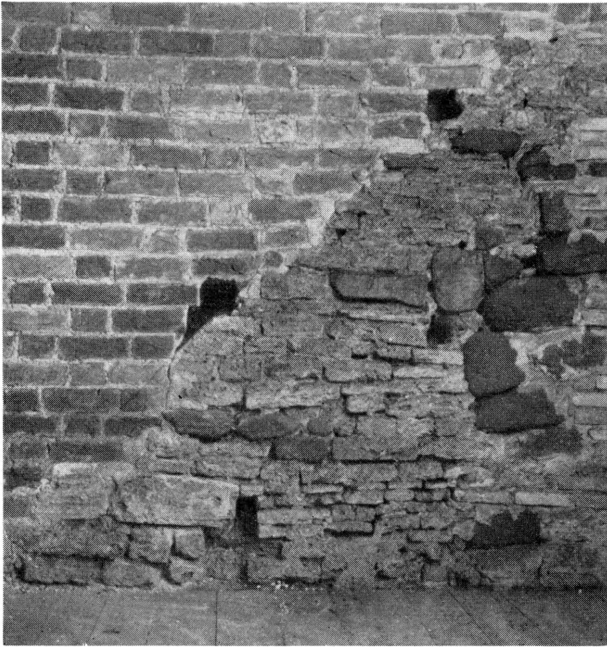
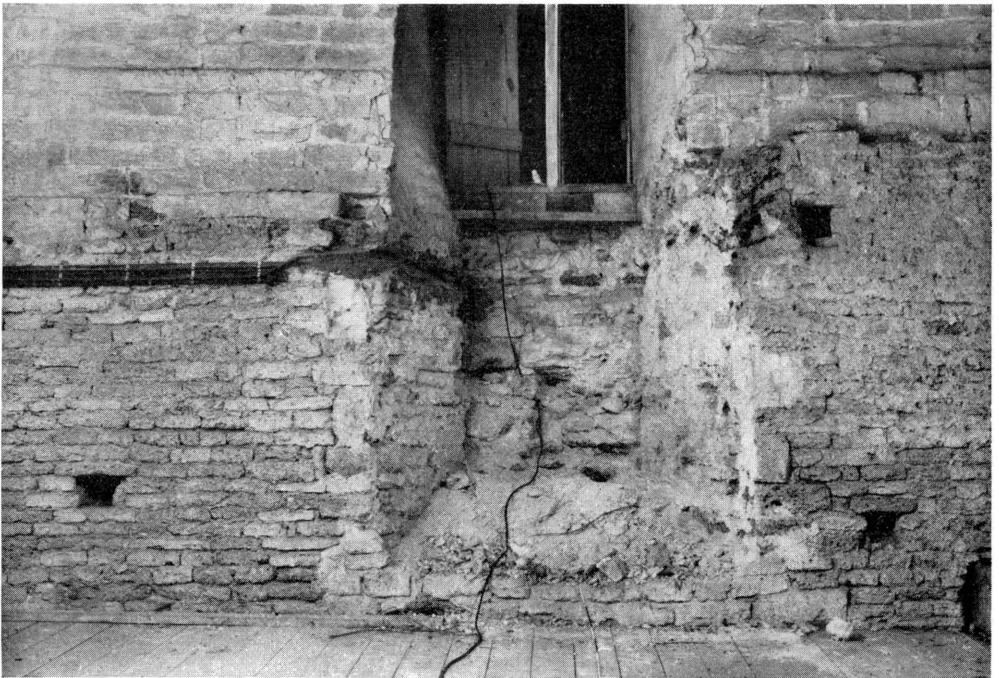
Fig. 18—19. Midtskibets vestre taggavl. 18. Gavlens udvendige side med rester af den skrå taglinie, set fra tårnet. 19. Gavlens indvendige side med blændet vindue og bomhuller (p. 412 f.).

I midtskibets vestre taggavl er der et stort vindue, der snarere må anses for at være et levn fra det oprindelige projekts vestparti end betragtes som samhørende med den taggavl, som kom til at afslutte midtskibet. Vinduet, der er noget ødelagt, har muligvis været todelt udvendig, hvor det er 122 cm bredt; den indvendige bredde er 150 cm, lysningen, hvori der er en 8 cm dyb fals for en tilsvarende tyk trækarm, ligger omtrent 40 cm fra murens inderside og har en bredde af ca. 80 cm. Det udvendige mål på den forsvundne karm kan bestemmes til ca. 100 × 58 cm; udvendig er vinduets nedre del skjult af det gotiske tårnhvælv, og dets øvre del er ødelagt fuldstændigt af en nyere gennembrydning. Indvendig ses, at vinduet har haft en skrå sål, og at det har været afsluttet med et rundbuet stik, der tilsyneladende har været noget fladtrykt ligesom tilfældet er med såvel apsis- som korbue (højden har næppe oversteget 185 cm). Murværket i selve vinduet og for øvrigt i hele gavlmurens inderside er meget veludført, omend af ganske små kvadre; den øverste del

af taggavlens yderside, der angiver en taghældning på omkring  $45^\circ$ , er derimod uendelig skødesløst muret, de uregelmæssige frådstenskvadre er stærkt blandet med rå marksten, og kun kvadrene langs de skrå taglinier har fået en omhyggelig behugning. Selv om en del af kampestenene kan være indsat som erstatning for borteroderede frådsten, gælder det ikke dem alle: gavlen må efter alt at dømme være midtskibets første, og den må ses som en umiddelbar følge af de omtalte nedskæringer i byggeprogrammet.

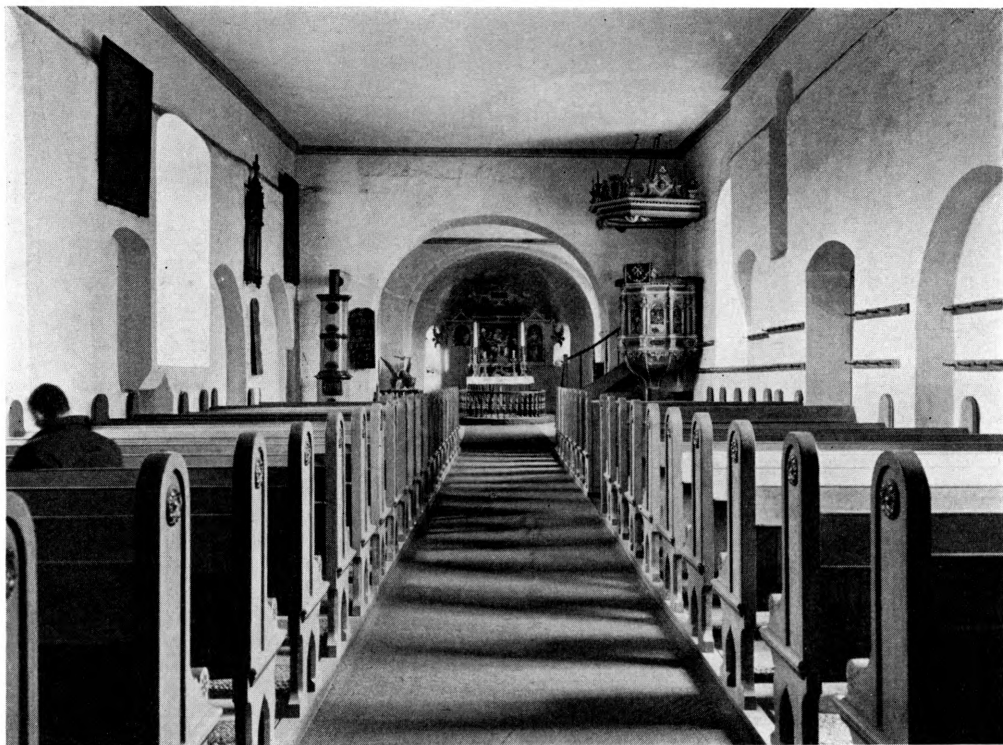
Fig. 20. Starup. Indre, før restaureringen, set mod øst.

Midtskibets overdækning. Det er nævnt, at der indvendig i hver højkirke mur fandtes et fordybet felt, som i udstrækning svarede omtrent til feltet på nordmurens yderside (fig. 20, 22, 23); felterne begyndte i samme højde og havde ifølge pastor Petersen en dybde på 10 cm. En forklaring på disse indvendige spring i murværket er fremsat af Claudi-Hansen i indberetningen, og de tyske teknikere samt pastor Petersen var af samme mening; Claudi-Hansen tænkte sig, at de kunne have tjent som vederlag for en tøndehvælving over midtskibet. Triumfgavlen er fjernet i gotisk tid og dermed eventuelle spor, ligesom enhver undersøgelse af murværket over tilbagespringet er umuliggjort ved udmuringen af felterne. Sammenholdt med det ganske svage indicium for en lignende overdækning af koret, er Claudi-Hansens forslag fristende, men næppe sandsynligt, når man betænker, hvor bredt rummet er, og at der i så fald måtte have været små stikkapper til vinduerne. Springet i højkirkemurene er måske i stedet en ubehjælpelig form for en vandret deling af højkirkemurene, en deling, hvorover vinduerne skulle have været anbragt, hvis murene var blevet ført til en større højde; midtskibet har sikkert haft fladt loft.

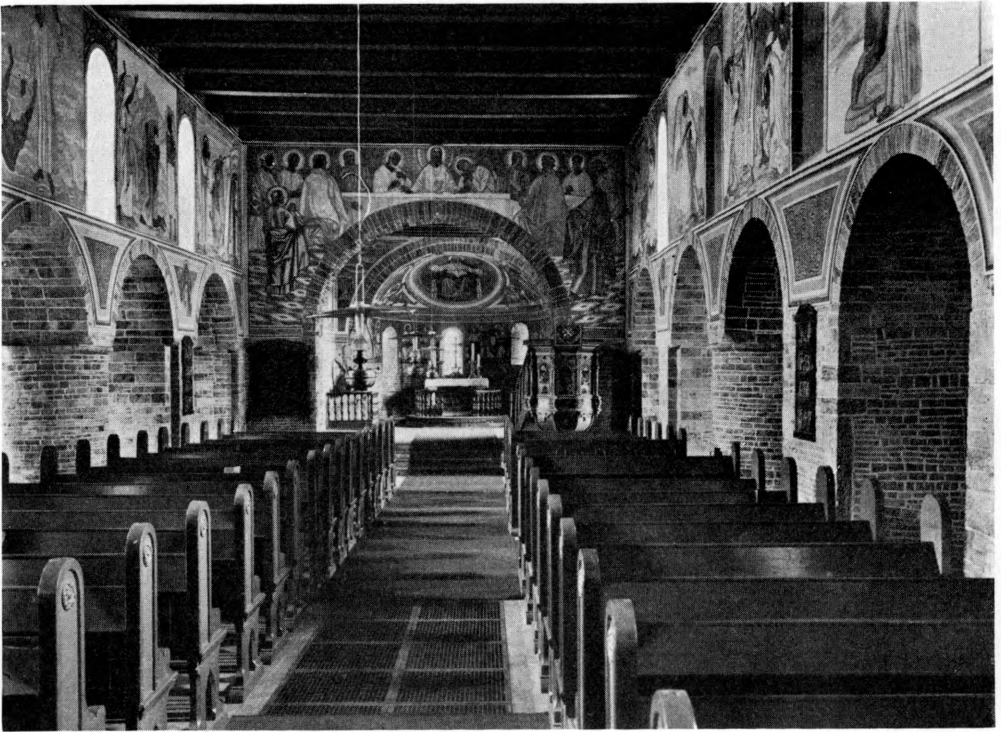
Fig. 21. Starup. Indre, set mod øst.

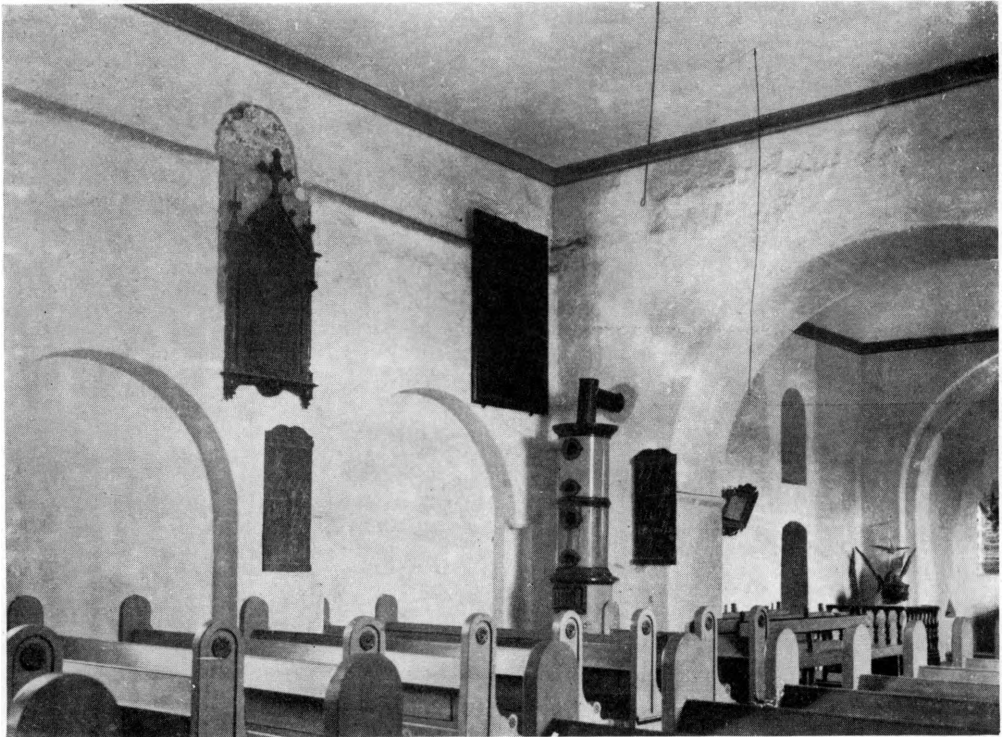
Fig. 22. Starup. Indre, før restaureringen, set mod nordøst. Bag det nygotiske epitaf ses et oprindeligt vindue (p. 418).

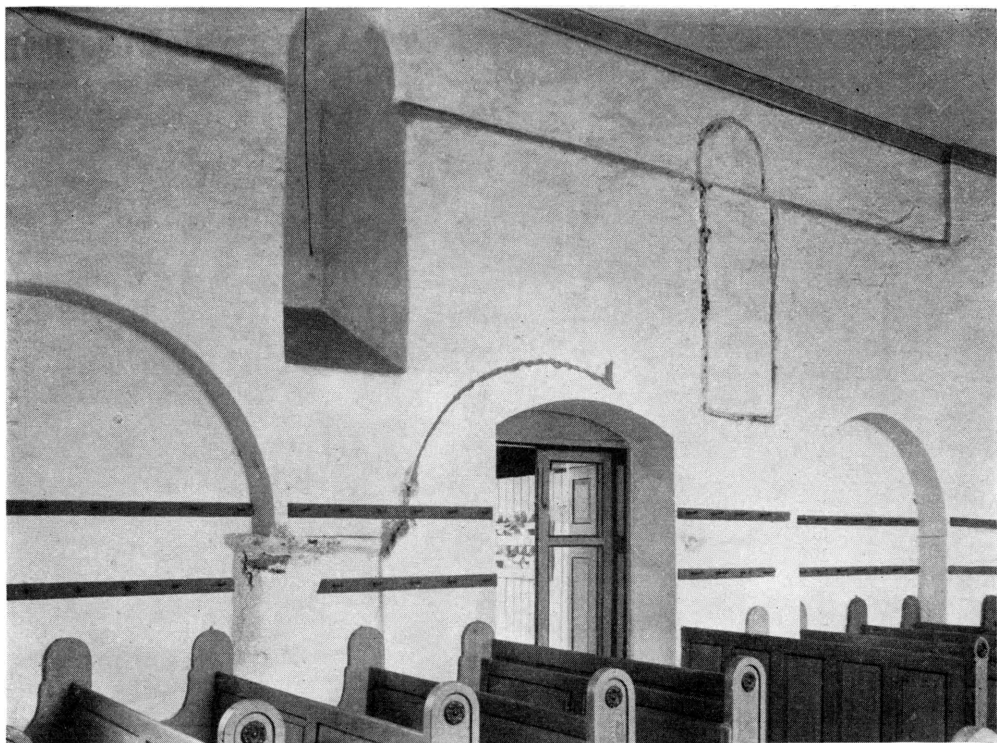
Fig. 23. Starup. Skibets sydvæg under restaureringen.

På interiøret fig. 23 ses i sydvæggen spor efter to nu omdannede vinduer i den form, de fik endnu i romansk tid, men sikkert noget senere end de ændringer, der omskabte det påbegyndte anlæg til en almindelig, eenskibet landsbykirke. Vinduerne var forlænget nedefter, således at den fulde udvendige højde var godt 2 m (målene er bedst kendt for det vestre af de to vinduer)<sup>16</sup>; denne forlængelse af de i forvejen lavt anbragte vinduer medførte, at deres sål kom til at ligge et godt stykke under de tilmurede arkaders issepunkter og kun 100 cm over rundpillens afdækning. Den store øgning af vinduernes højde ledsagedes af en mindskelse i bredden, både i murflugt (til 83—85 ude og inde) og lysning; den sidste indskrænkedes fra 50 til 30 cm, og lysningshøjden blev kun på ca. 135 cm, fordi vinduets øvre del ikke udnyttedes. Mens man må formode en tilsvarende ændring af sydsidens østligste vindue, skete der tilsyneladende intet med de tre nordvinduer; billedet fig. 16 viser urørt murværk under østvinduets østre halvdel og hermed stemmer, at vinduets indvendige spor, der ses bag epitafiet på fig. 22, standser et godt stykke over arkadernes issepunkter, d.v.s. at vinduet i alt fald ikke ændrede højde.

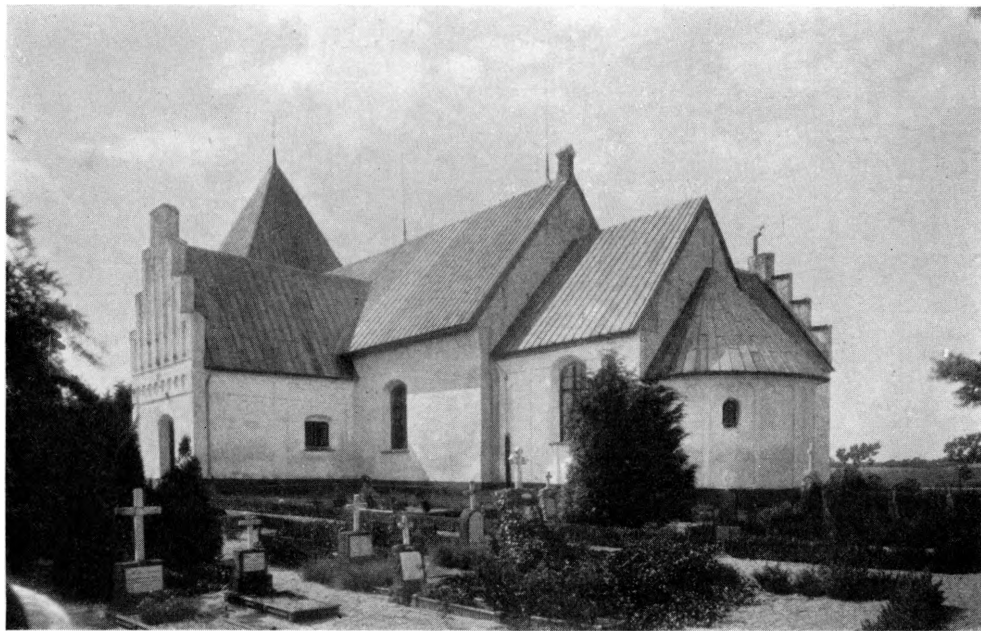
Fig. 24. Starup. Ydre, set fra sydøst. Efter ældre foto i Landesamt f. Denkmalpflege, Schlesw.-Holst.

Ved *sakristiets forhøjelse*, der er på 18—20 skifter, kom dets murkrone op i højde med korets. Den nye taggavl fik sin selvstændige dekoration over den ældre, i tagfodshøjde en båndblænding og herover fem højblændinger flankeret af to cirkelblændinger; højblændingerne dækkes af tvillingfladbuer over små konsoller med afrundet underkant; syv kamtakker. Sakristiet beholdt sin lave, ældre hvælving, rummet derover synes at være blevet udnyttet til magasin (opbevaring af korn?); i korets nordmur blev der udhugget en rille, og lignende udsparedes i de forhøjede mure, således at der et stykke oppe på hvælvingen kunne lægges et bræddegulv, som er delvis bevaret; rummet er nu kun tilgængeligt fra korets tagrum, og der spores ikke i gavlen nogen tilmuret lem.

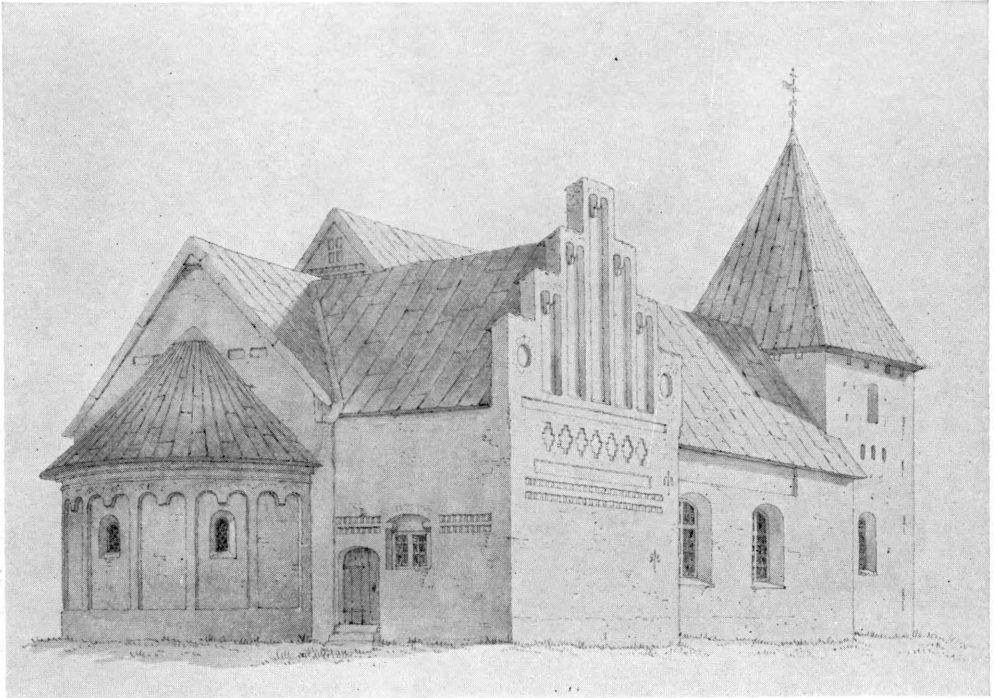
Fig. 25. Starup. Ydre, set fra nordøst. Tegning o. 1910 i Nationalmuseet.

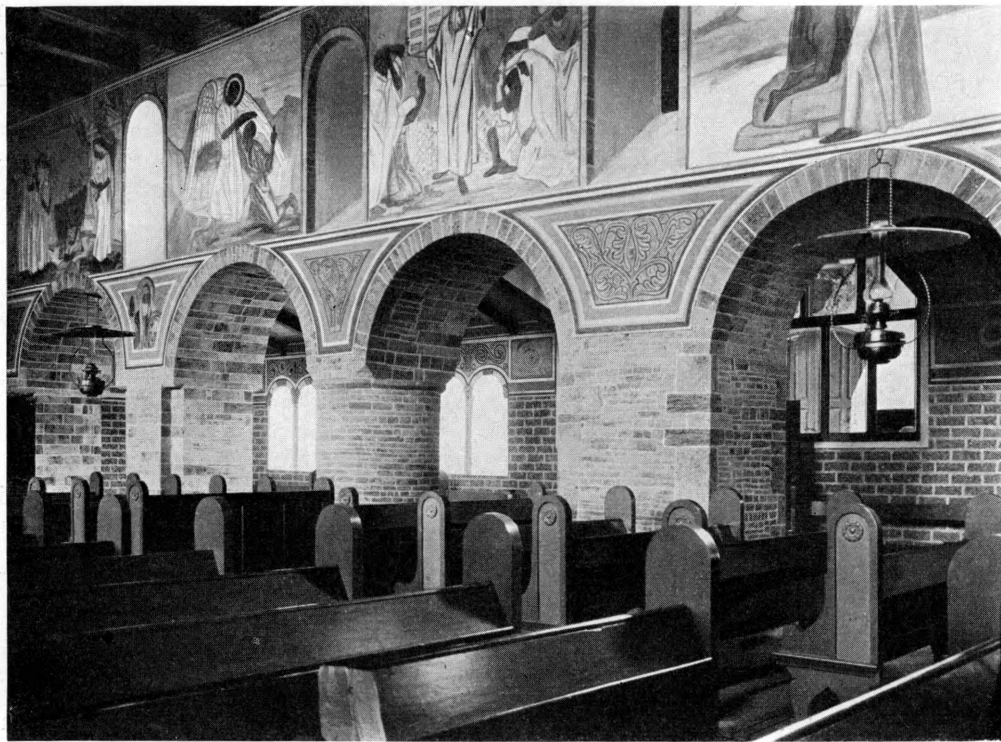
Fig. 26. Starup. Indre, set mod sydøst, med Wilkens' kalkmalerier (p. 426).

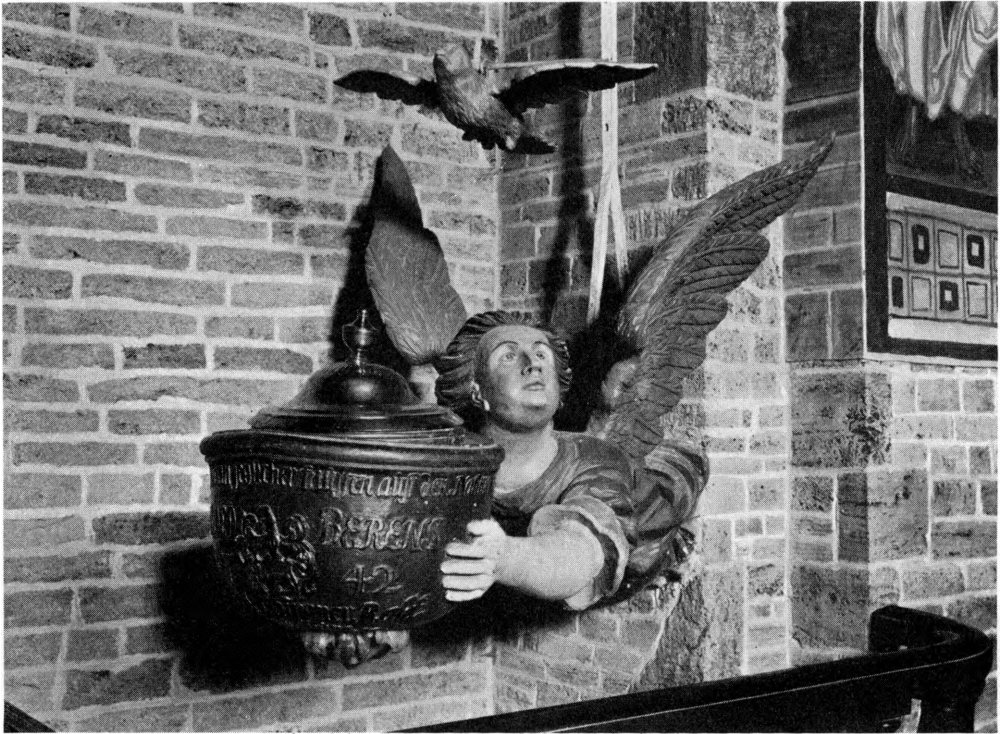
Fig. 27. Starup. Dåbsengel 1742 (p. 428).

2) (Fig. 27) 1742, af træ; en engel, vandret indsat i muren, bærer en lille, halvkugleformet kumme, 37 cm i tv, med rundstav som mundingsprofil og forinden en bladroset. Indskrift med reliefkursiv: »Thut Busse und lasse sich ein jeglicher tauffen« etc. samt »Arnold Berens — 1742 — I. K. M. Cammer Raht in Flensburg« (jfr. †kirkeskib) omkring et våben med stående bjørn til højre og halv, oprejst bjørn som hjelmtegn. Den »svævende« engel er dels indsat

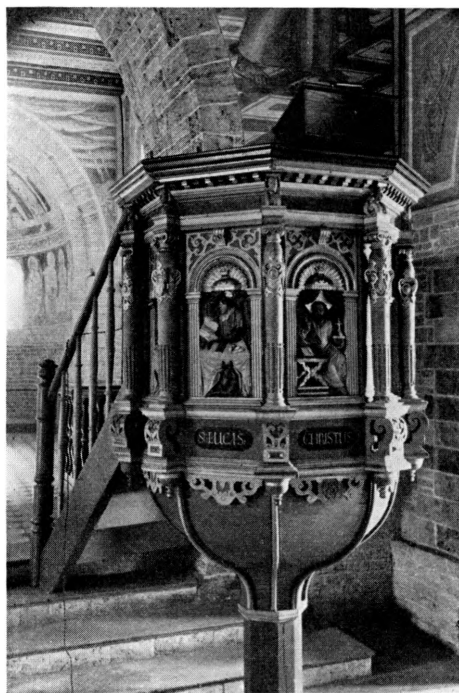
Fig. 28. Starup. Prædikestol 1612 (p. 429).

*Prædikestol* (fig. 28) i renæssance, med reliefskåret årstal 1612, på fem fag. I storfelterne er der arkader med kannelerede pilastre, der har profilkapitæler, men ingen baser; bueslaget har fordybet midtparti, og pladsen over det optages af volutfladsnit omkring en kanneleret midtkonsol. I arkaderne sidder Salvator og de fire evangelister under baldakiner ved borde (jfr. fig. 29—30), de tre dækket med dug; evangelistsymbolerne ligger under bordene, og oksen og løven stikker hovedet frem under dugen. På hjørnerne står slanke, nedadspidsende

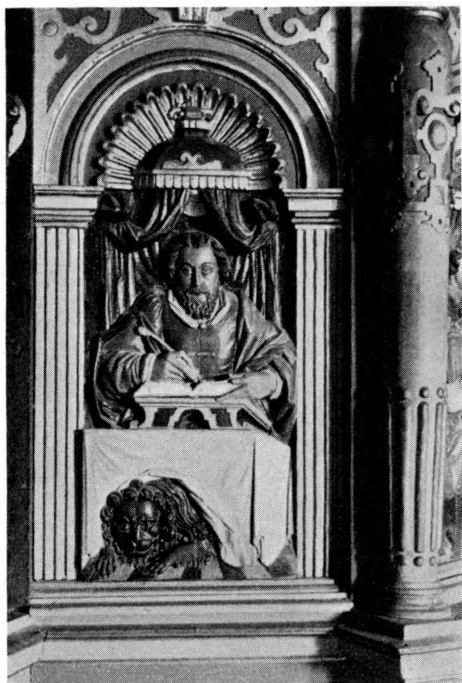
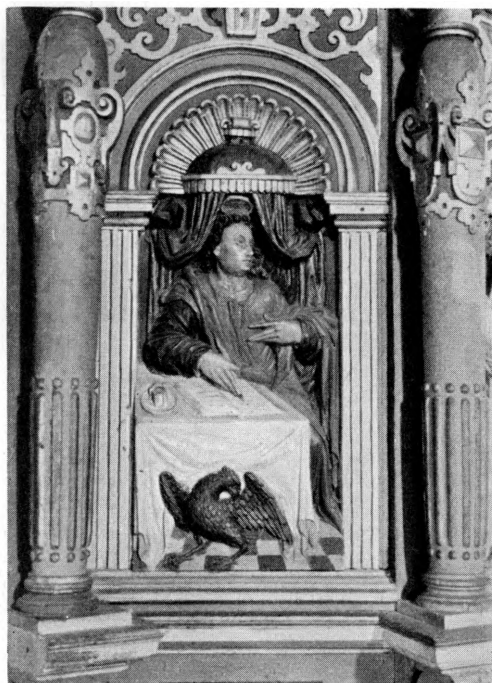
Fig. 29—30. Starup. Prædikestolsdetailler (p. 429).

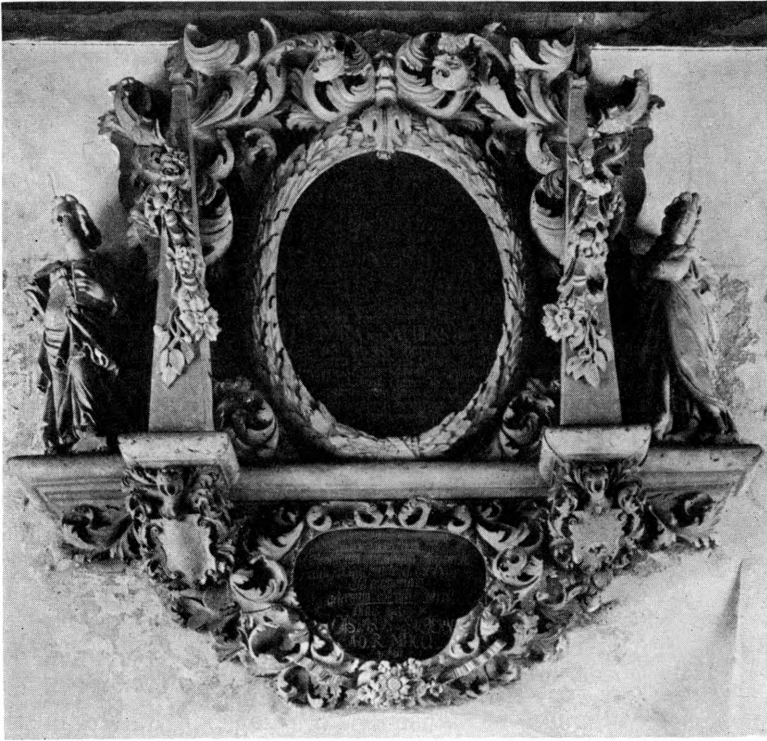
Fig. 31. Starup. \*Epitaf 1750 over Sebastian von Saldern, død 1748 (p. 432).

\*2) (Fig. 31) 1750. Sebastian von Saldern, født i Åbenrå 17. febr. 1671, død 25. april 1748 i sin alders 78. år, i 49 år præst i Starup og Grarup, gift i 48 år med Eleonora von Saldern, født Lohmann; syv børn i live: Caspar v. S. stedets præst, Friedrich kaptajn, Sebastian løjtnant, fru pastor Helena Cramer, jomfru Catharina Margaretha, jomfru Hedwig Eleonora og jomfru Sophia; de øvrige seks er døde. — Til minde om faderen satte sønnen og efterfølgeren Casparus a

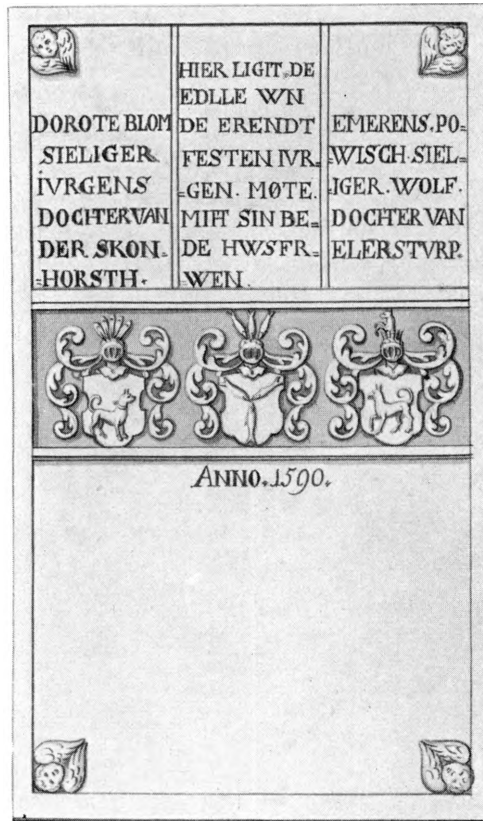
Fig. 32. Starup. Gravsten 1590 over Jurgen Mote og hustruer. Efter tegning af S. Abildgaard 1775 i NM (p. 434).

*Gravsten*<sup>46</sup>. 1) (Fig. 32) 1590. »Iurgen Mote miht sin beden husfruwen Dorte Blom szeliger Iurgens dochter van der Skonhorst, Emerens Powisch szeliger Wolf dochter van Elersturp«. Grå kalksten, 126 × 124 cm, med fordybede versaler. Stenen midtdeles af et vandret bånd med de tre afdødes våben, af hvilke kun Pogwisch' nu er kendeligt. I feltet herover står gravskrifterne i tre højdefelter, mandens i midten; årstallet står under våbenbåndet. I hjørnerne er der små englehoveder med sammenfoldede vinger. Det store felt under våbnene er aldrig udfyldt. Indmuret i nordre sideskibs vestmur.
