## SKT. NIKOLAJ KIRKE SVENDBORG

*Historisk indledning.* Kirken ligger i den sydlige udkant af den middelalderlige by. Mod nord og øst afgrænses arealet af de to hovedstrøg Geritsgade og Møllergade. Området syd for kirken har hovedsageligt været benyttet som haver og lå i øvrigt hen som et lavt, sumpet terræn, der indgik i byens befæstning. Øst for kirken skræner terrænet ned mod Svendborg Sund, og her førte Brogade ned til anløbspladsen eller skibsbroen

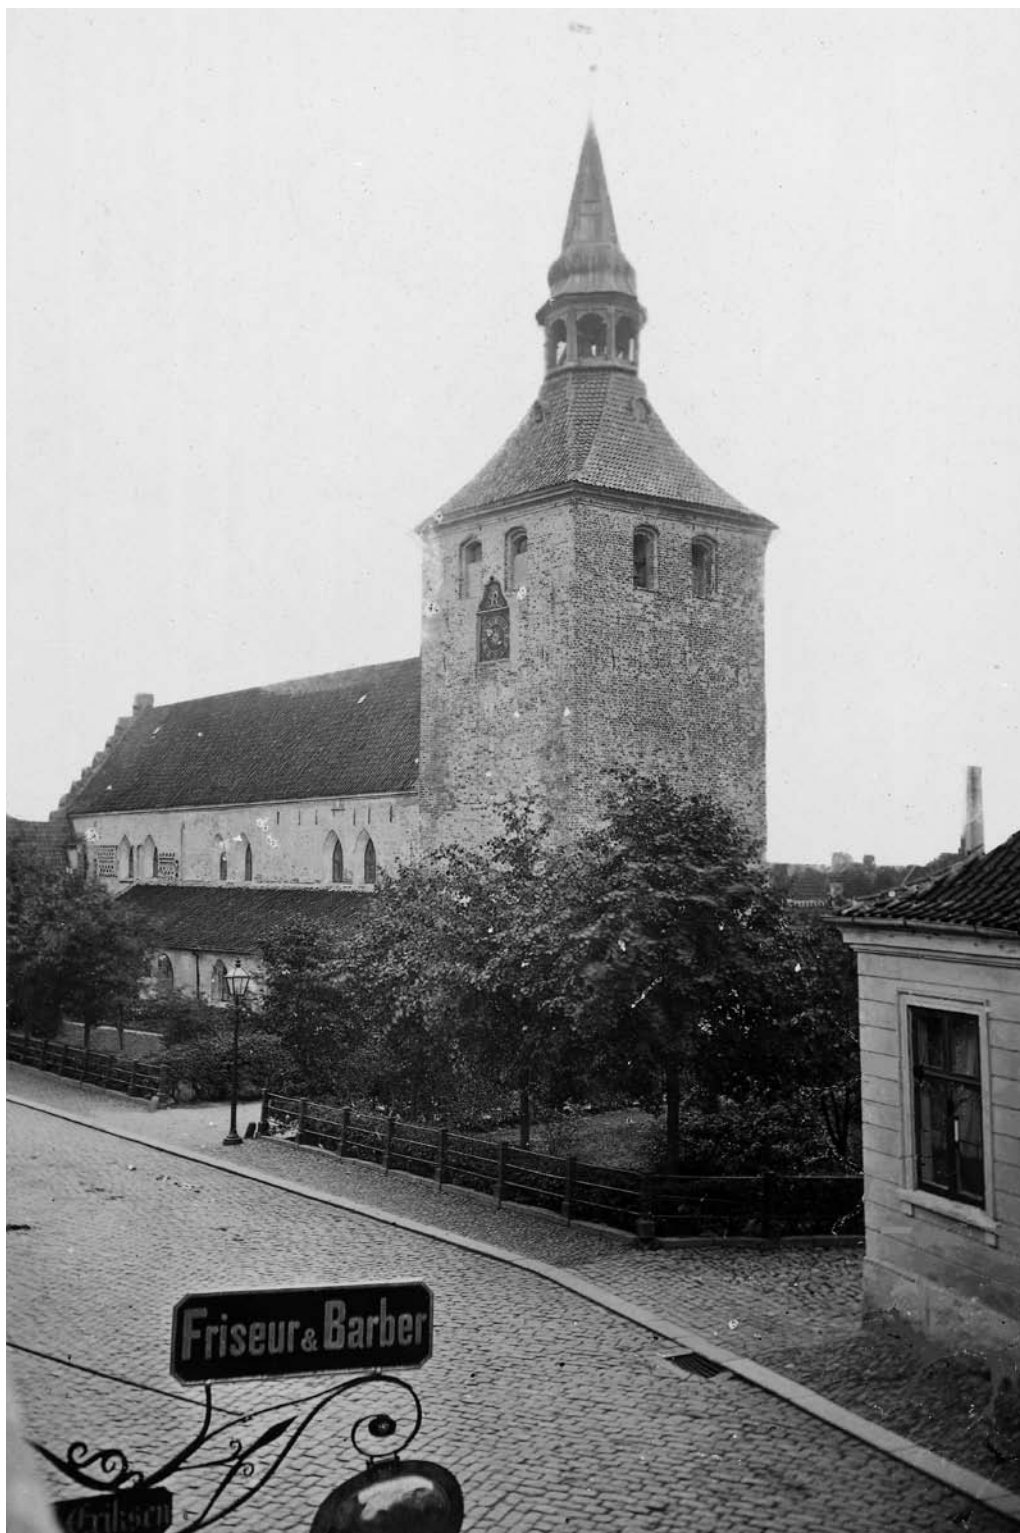
Fig. 4. Kirken set fra nordvest inden Storcks restaurering i 1892-94 (s. 156). Foto Naarup. – *The church seen from the northwest before Storck's restoration of 1892-94.*

†*Urskiver*. 1) Omtalt 1712, da viseren blev malet med gul fernis.<sup>20</sup> 1725 blev skiven forbedret med tre egefjælle og malet af Peder Iversen, og 1798 blev den istandsat af maler Klingenberg.<sup>20</sup> 2) (Jf. fig. 4 og 13), 1824, mod nord.<sup>478</sup> Kvadratisk med svejftet gavlstykke. Skiven havde mørk bundfarve og forgyldte romertal og visere; i gavlstykket et kronet »R VII«. 1846 blev den malet og forgyldt af maler Chr. Zehngraf.<sup>77</sup>

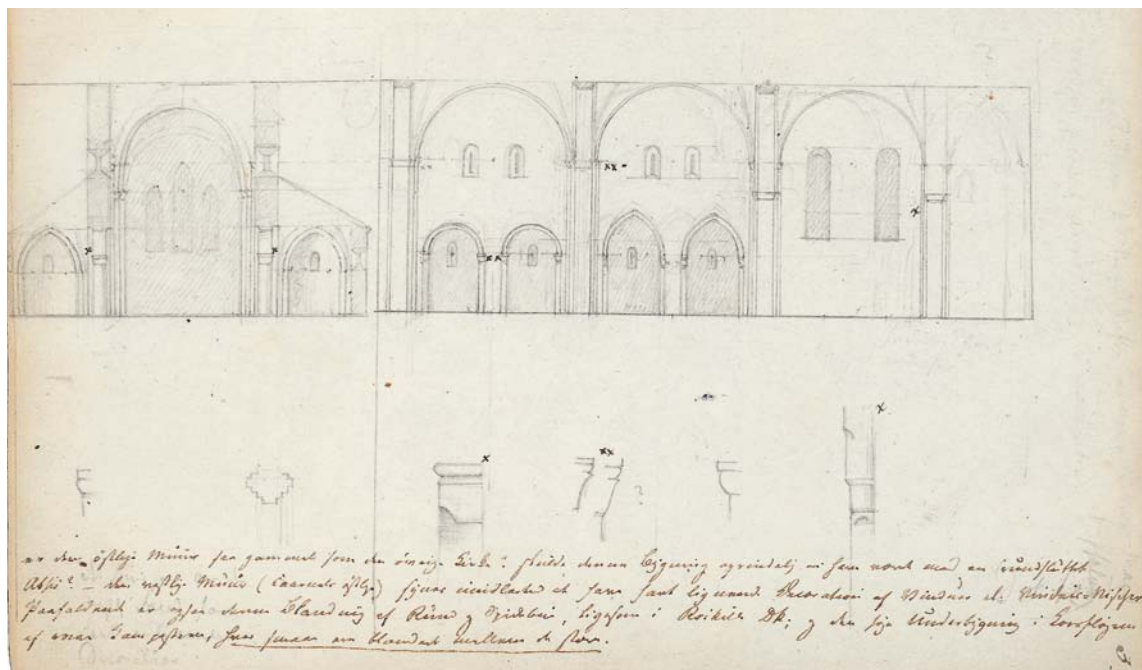
Fig. 7. Tværsnit set mod øst, opstalt af midtskibets, korets og korforlængelsens nordvæg samt diverse detaljer (s. 126). Tegning af N. L. Høyen i notebog 1830. – Cross-section looking east, elevation of the north wall of the nave, the chancel and the chancel extension, with diverse details, 1830.

I sin dagbog fra 1830 omtaler kunsthistorikeren N. L. Høyen Skt. Nikolaj. Han beskriver kirken som stærkt moderniseret med nye spidsbuede vinduer og forhøjet gulv. Kormurens yderste del havde været i dårlig stand, og tårnet betragtede han som senere tilbygget. I beskrivelsen findes en tegning af midtskibets og korets nordmur (fig. 7). Høyen skriver, at der var spor nok til at godtgøre tegningens rigtighed, men der må være tale om en skitse, ikke en opmåling (jf. s. 126 f.).<sup>102</sup>

N. L. Høyen gav 1830 et helt andet bud på midtskibets vinduer (fig. 7). Han tegnede meget små, romanske vinduer på sit længdesnit set mod nord, anbragt parvist som de nuværende.<sup>102</sup> Det er meget fristende at opfatte tegningen som en registrering, da vinduerne ser meget romanske ud. Der er dog flere ting, som peger på, at Høyens tegning blot er en tænkt rekonstruktion. Tegningen i notesbogen er som nævnt fra 1830, hvilket er efter Hancks ombygning, hvor de store gotiske vinduer blev isat. Skulle vinduerne være korrekte, ville det forudsætte, at Høyen

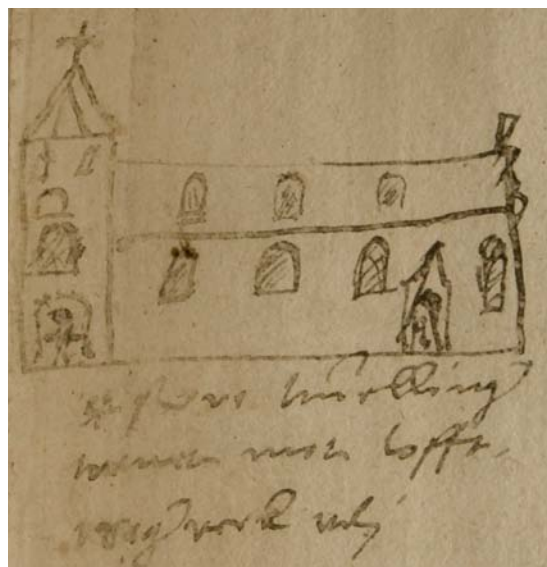
Fig. 9. Biskop Jacob Madsens skitse af kirken (s. 91). Efter Jacob Madsen. – *Sketch of the church by Bishop Jacob Madsen, Bishop Jacob Madsen's journal of pastoral visitations 1588-1604.*

Den ældst bevarede afbildning (fig. 9) går dog noget længere tilbage, nemlig til 1589, da biskop

Jacob Madsen gæstede kirken. I hans visitatsbog<sup>121</sup> findes to skitser fra Svendborg, en af Skt. Nikolaj Kirke og en af Vor Frue Kirke. Det skal dog bemærkes, at skitserne og beskrivelserne er byttet om, dvs. beskrivelsen og skitsen af Skt. Nikolaj skal findes under Vor Frue (og omvendt). Skitsen er uden ret mange detaljer, men viser en kirke, der i hovedtræk ligner den, vi kender i dag.

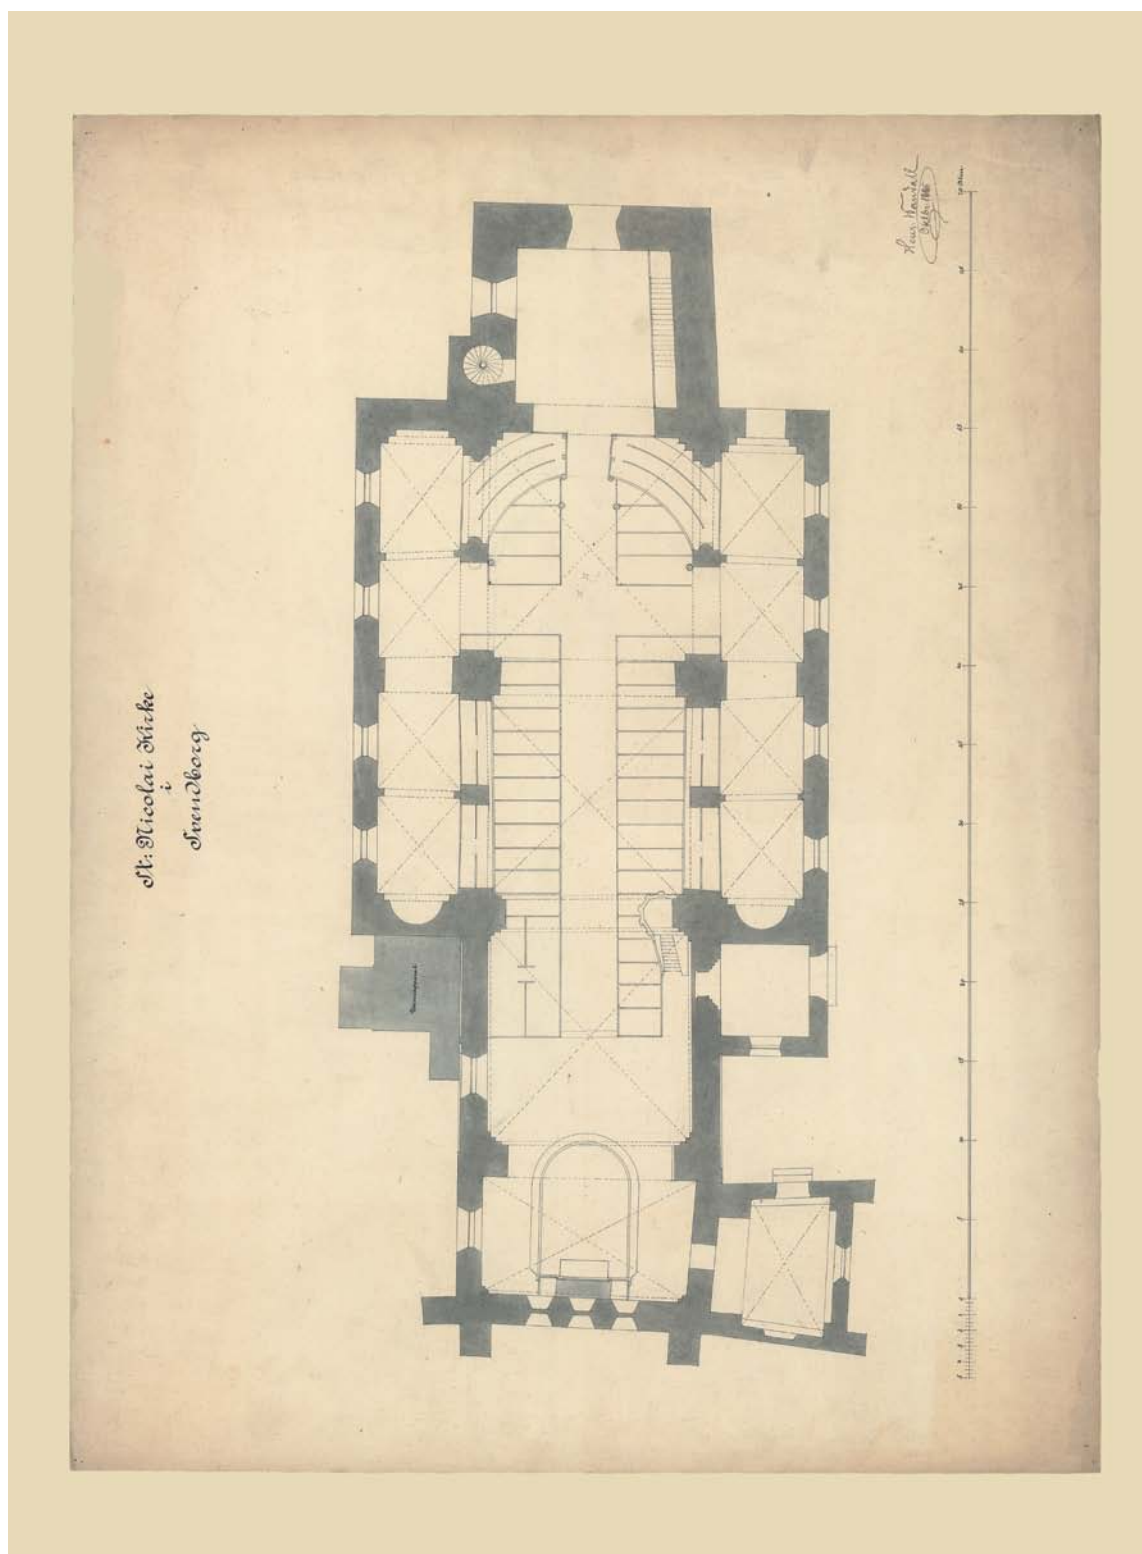
Fig. 10. Grundplan. 1:300. Vest opad. Opmåling ved H. Wandall 1886. — *Groundplan. West at top, 1886.*

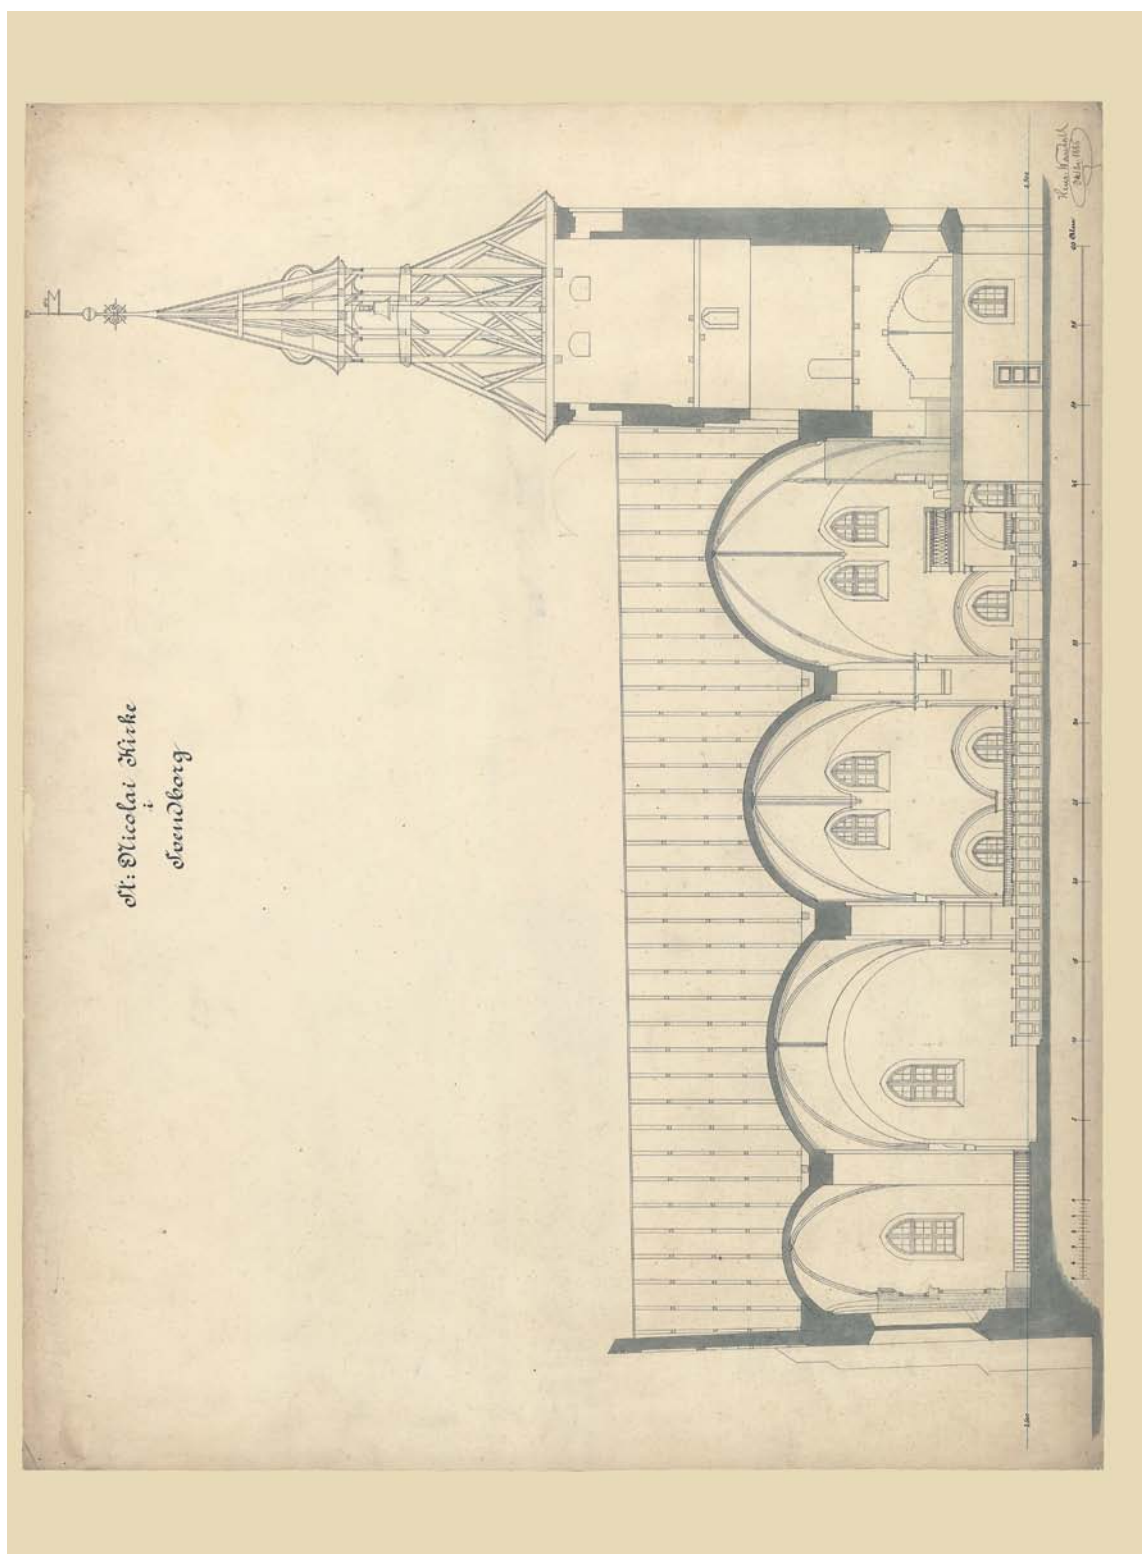
Fig. 11. Længdesnit set mod syd. 1:300. Opmåling ved H. Wandall 1886. – *Longitudinal section looking south, 1886.*

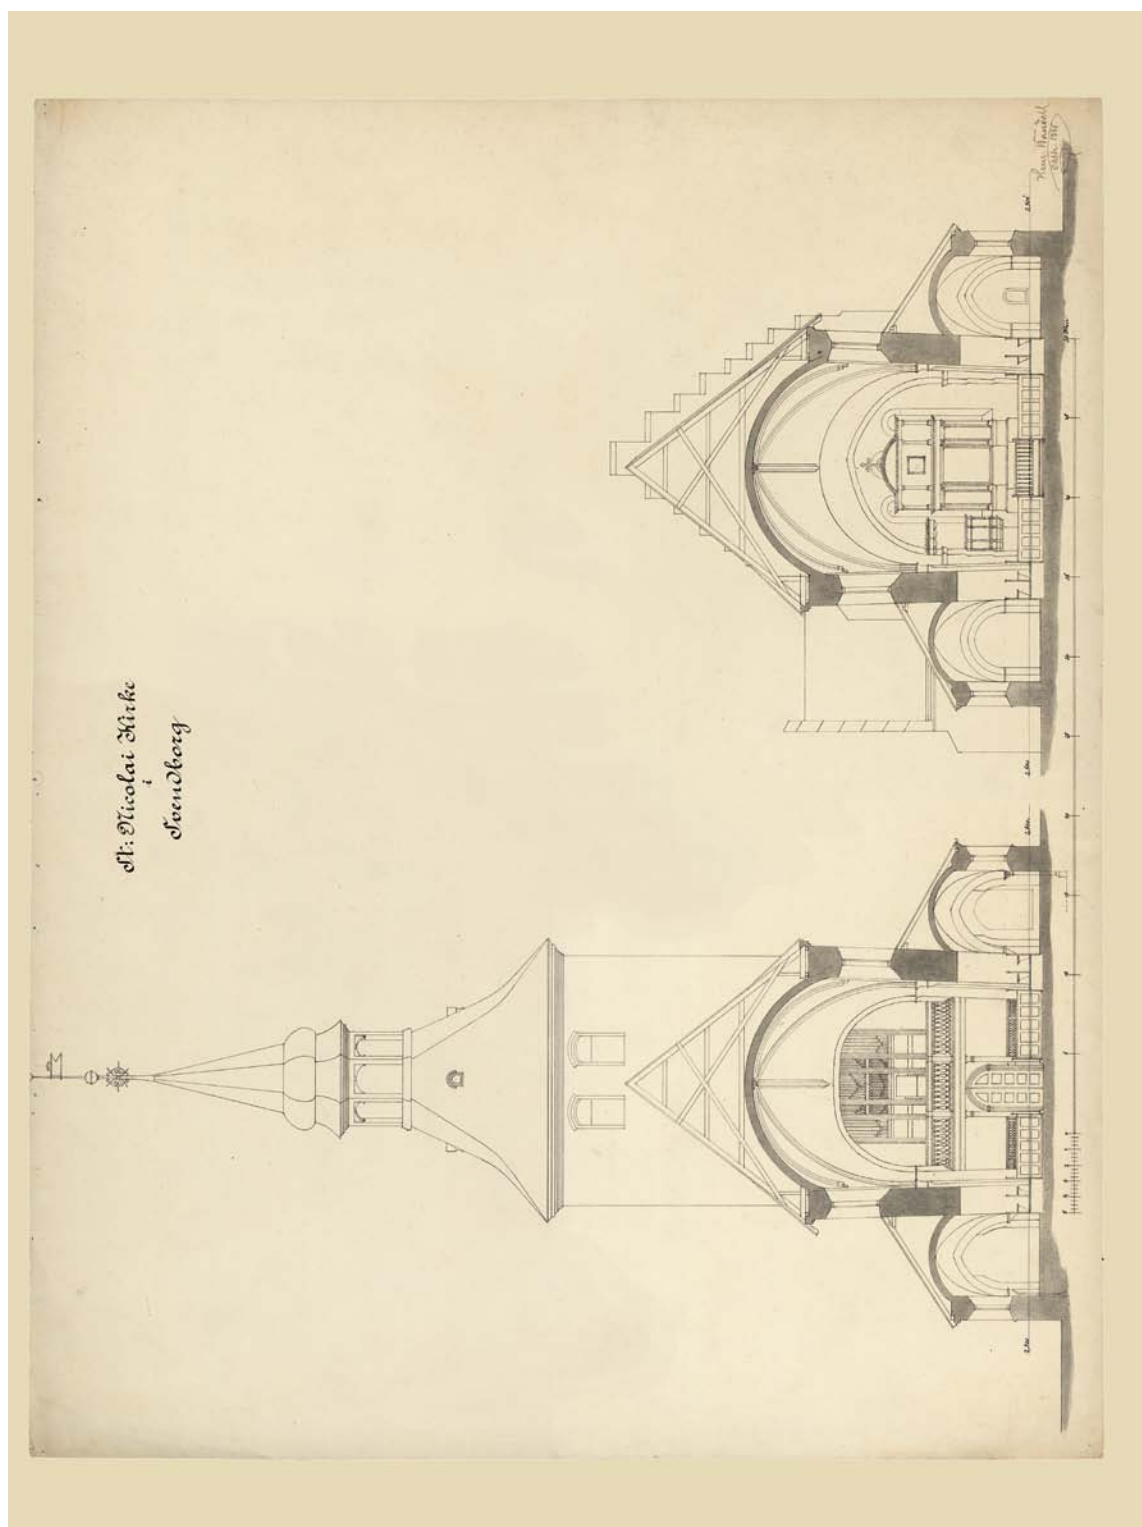
Fig. 12a-b. Tværsnit. 1:300. Opmåling ved H. Wandall 1886. a. Set mod vest. b. Set mod øst. — Cross sections, 1886.  
a. Looking west. b. Looking east.

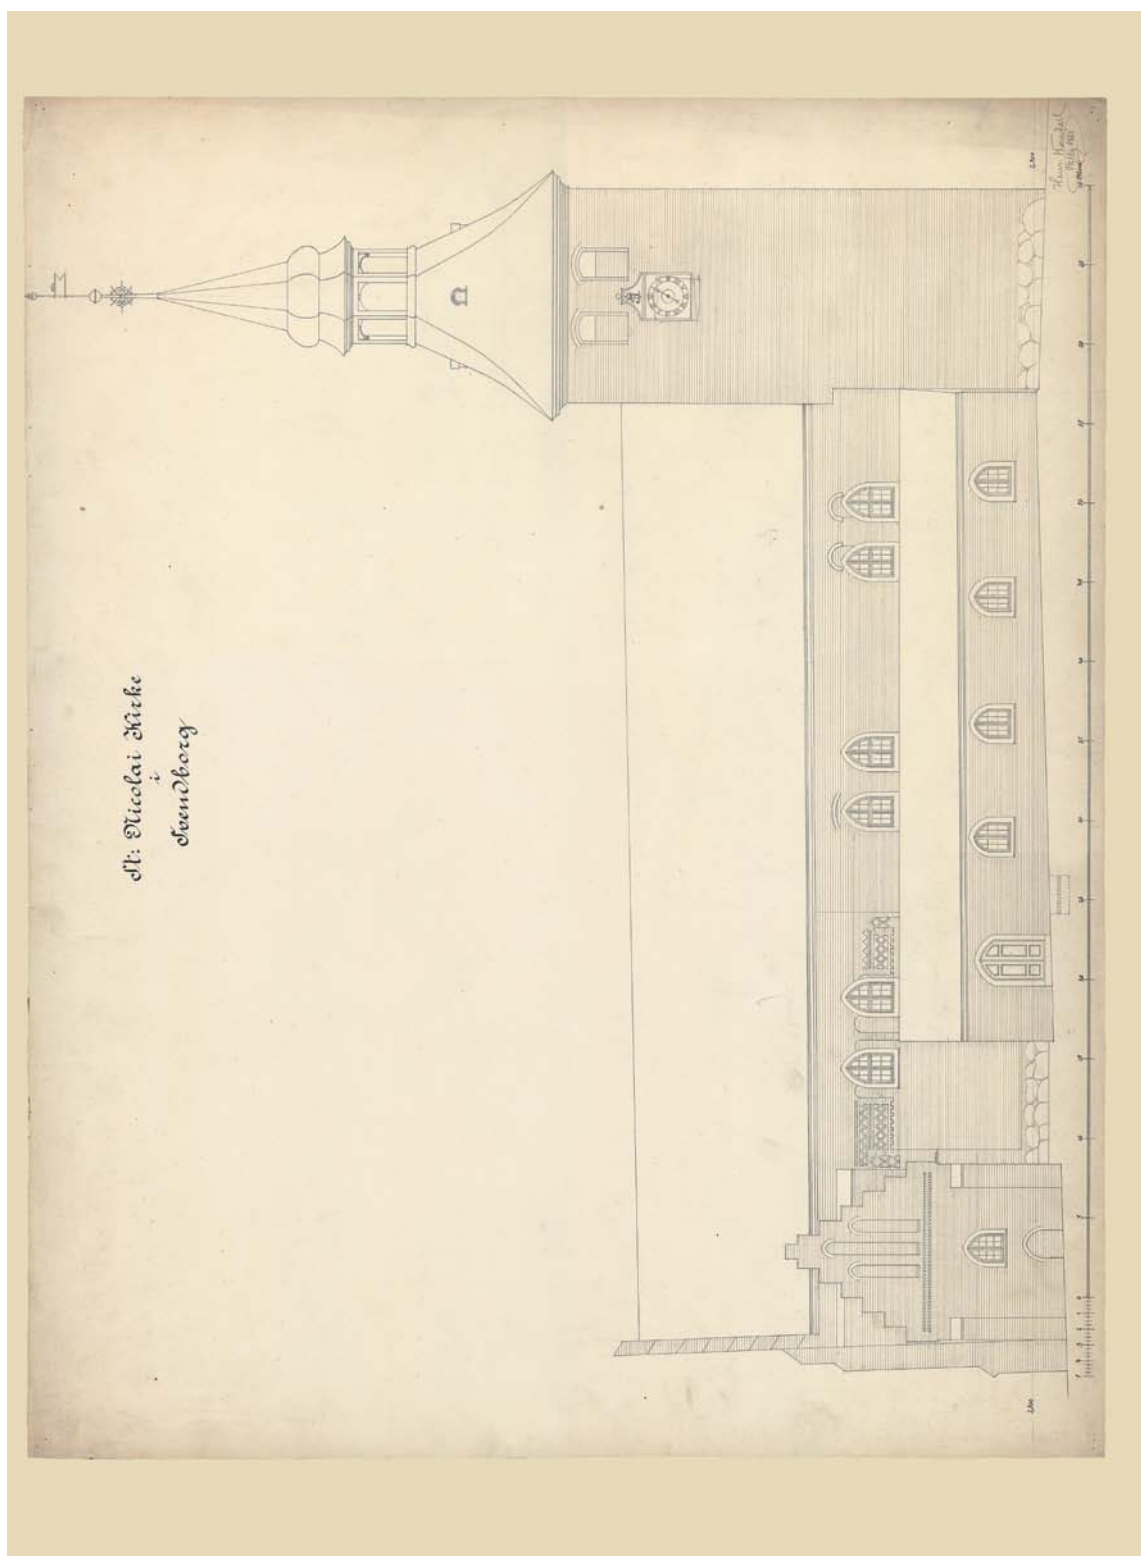
Fig. 13. Opstalt af nordfacaden. 1:300. Opmåling ved H. Wandall 1886. – *Elevation of the north facade, 1886.*

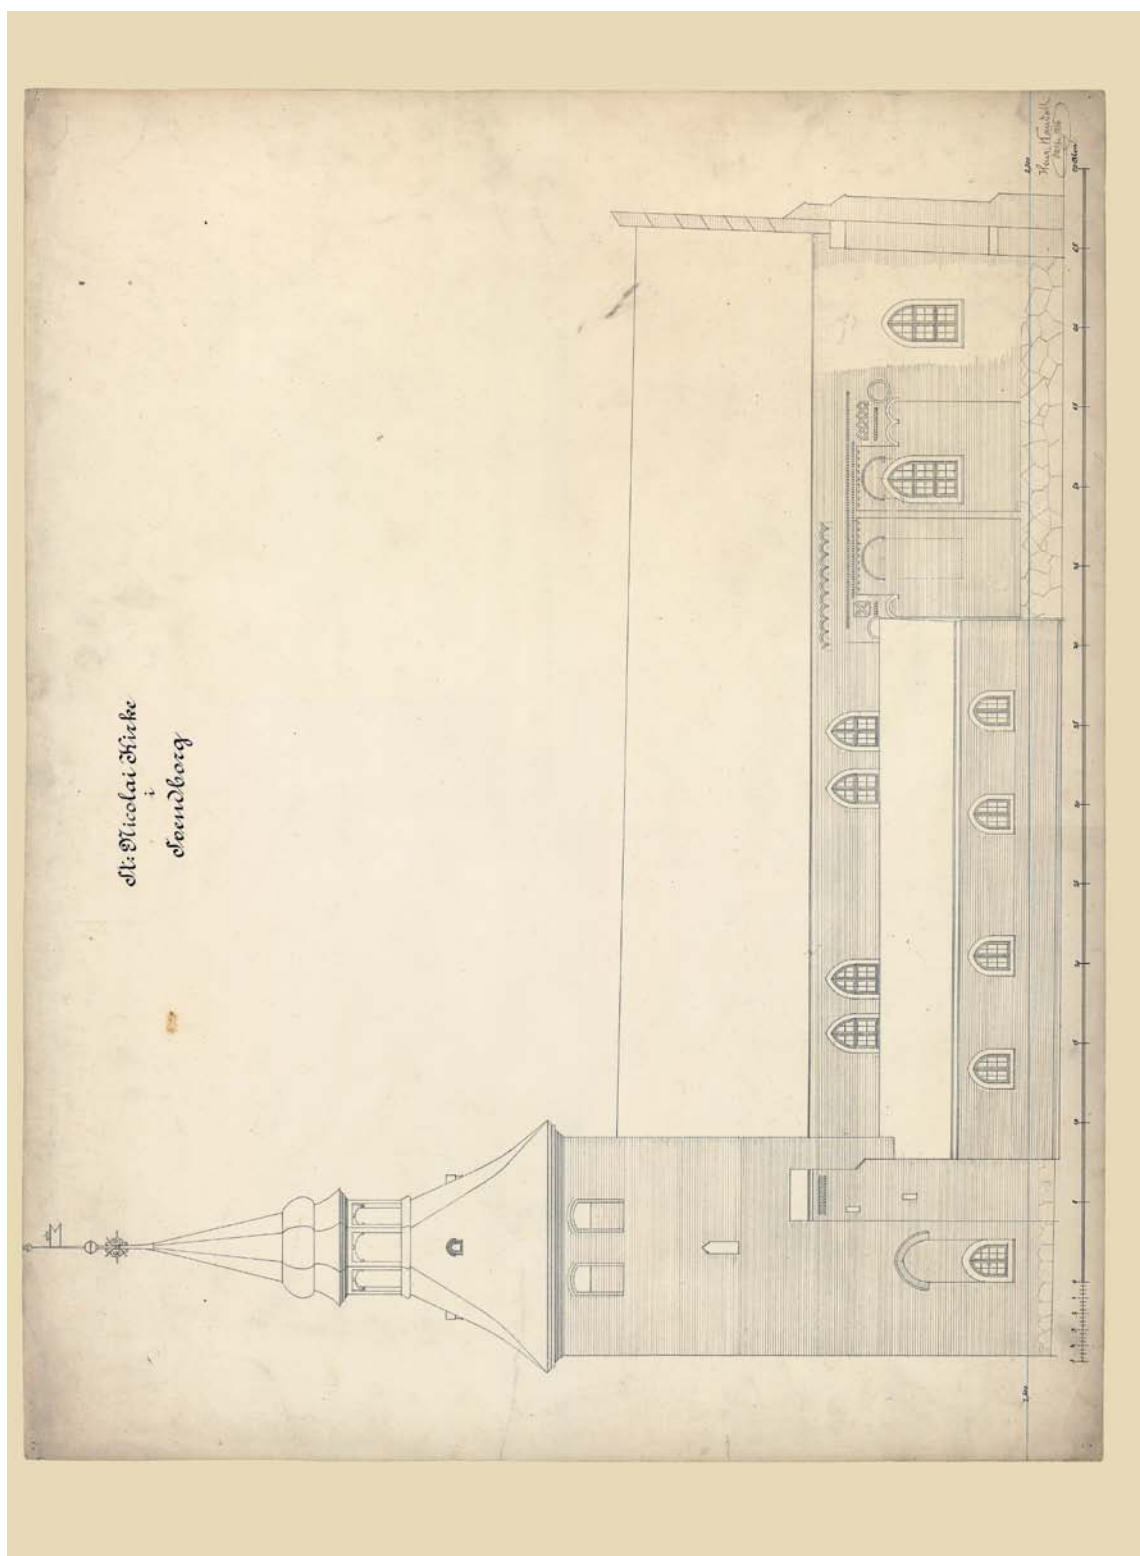
Fig. 14. Opstalt af sydfacaden. 1:300. Opmåling ved H. Wandall 1886. – *Elevation of the south facade, 1886.*

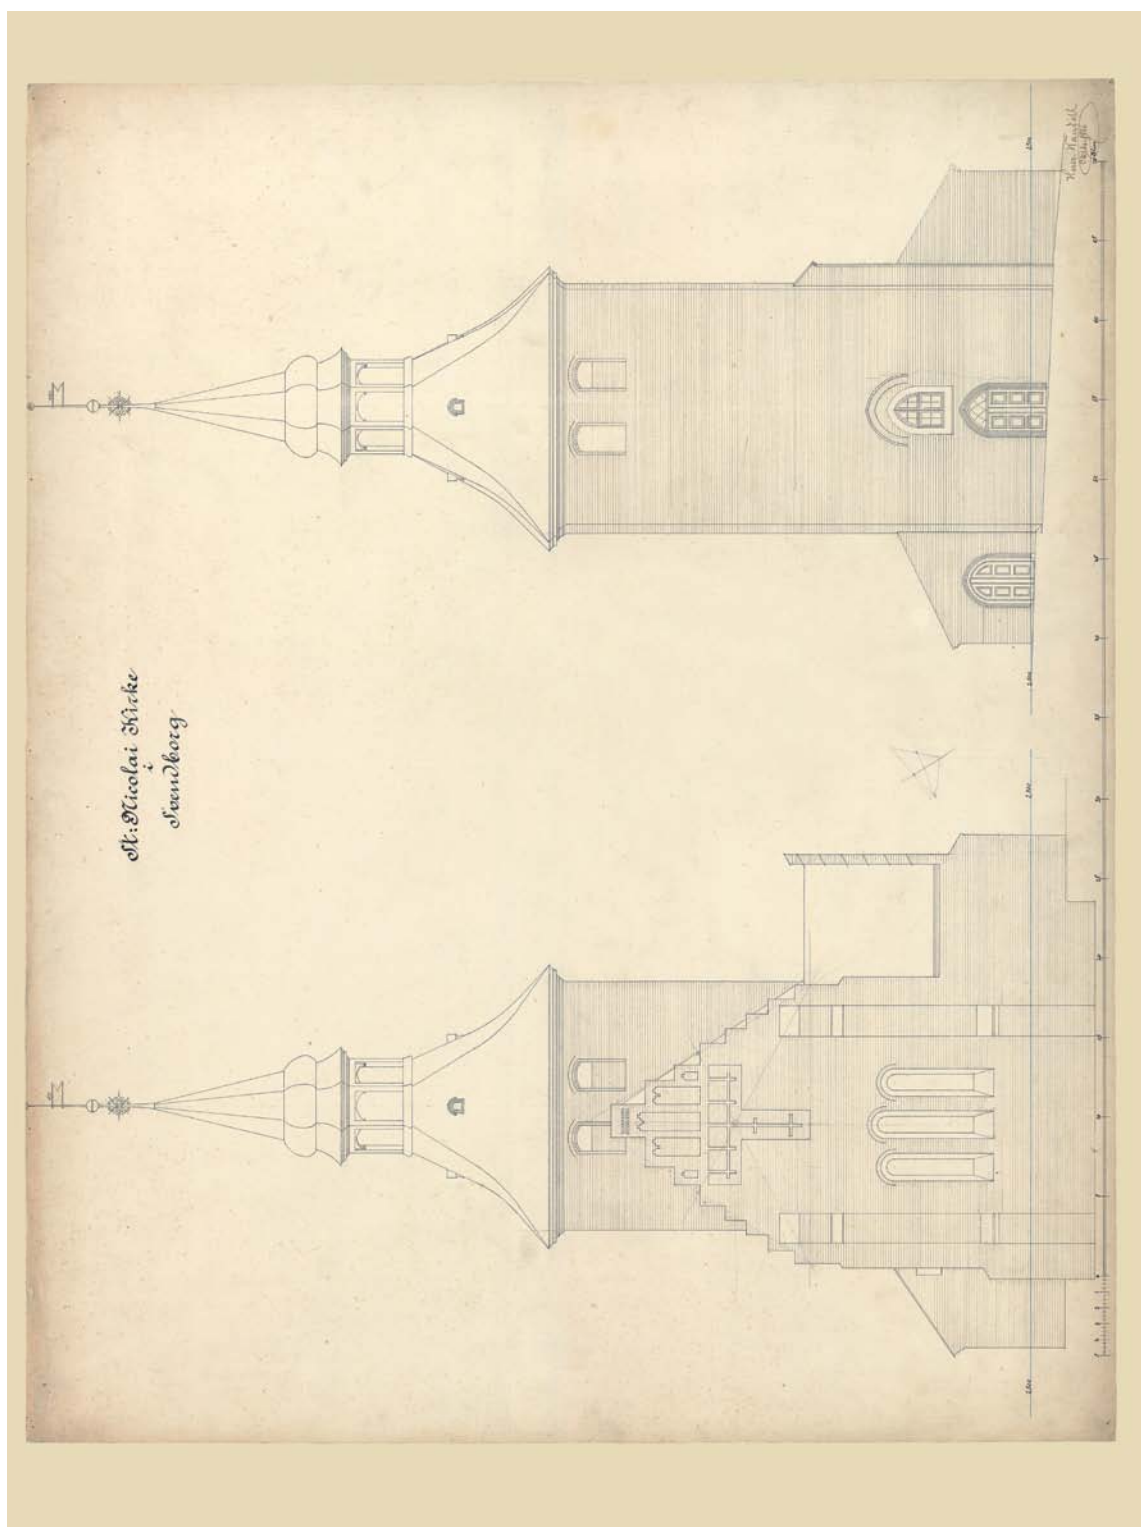
Fig. 15a-b. Opstalter. 1:300. Opmåling ved H. Wandall 1886. a. Østfacade. b. Vestfacade. — *Elevations, 1886. a. East facade. b. West facade.*

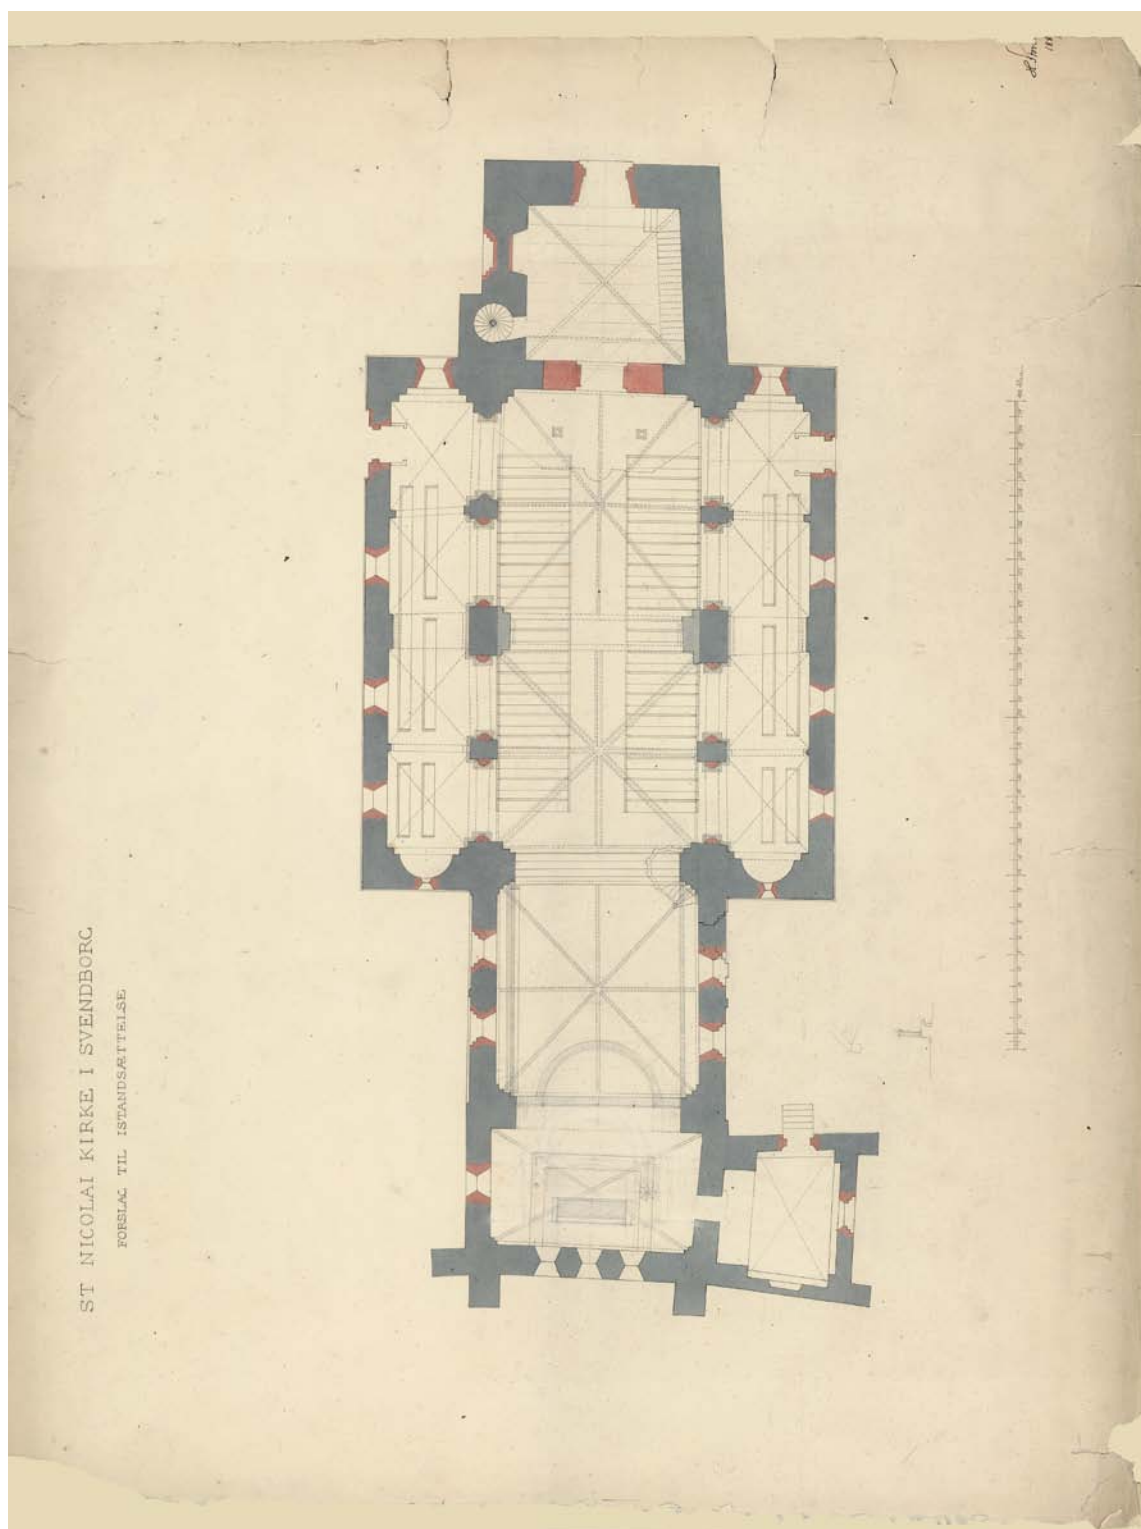
Fig. 16. Grundplan. 1:300. Vest opad. Forslag til restaurering ved H. B. Storck 1887. — *Groundplan. West at top. Proposal for restoration by H. B. Storck, 1887.*

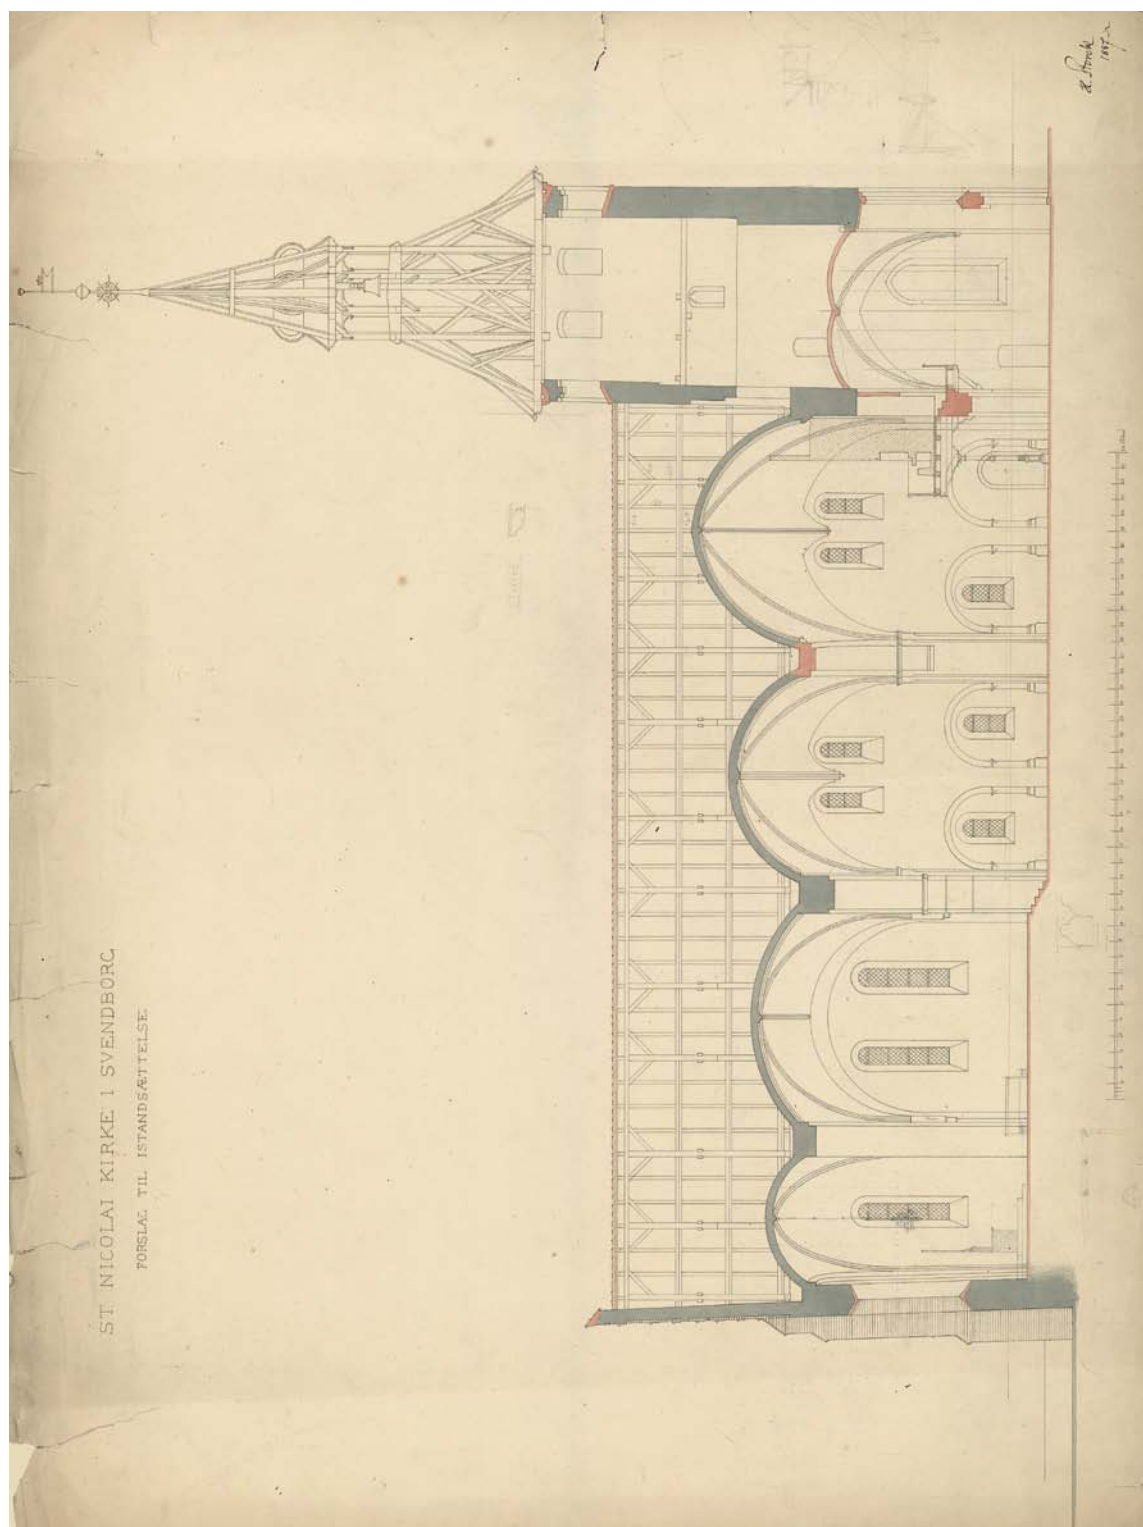
Fig. 17. Længdesnit set mod syd. 1:300. Forslag til restaurering ved H. B. Storck 1887. — Longitudinal section looking south. Proposal for restoration by H. B. Storck, 1887.

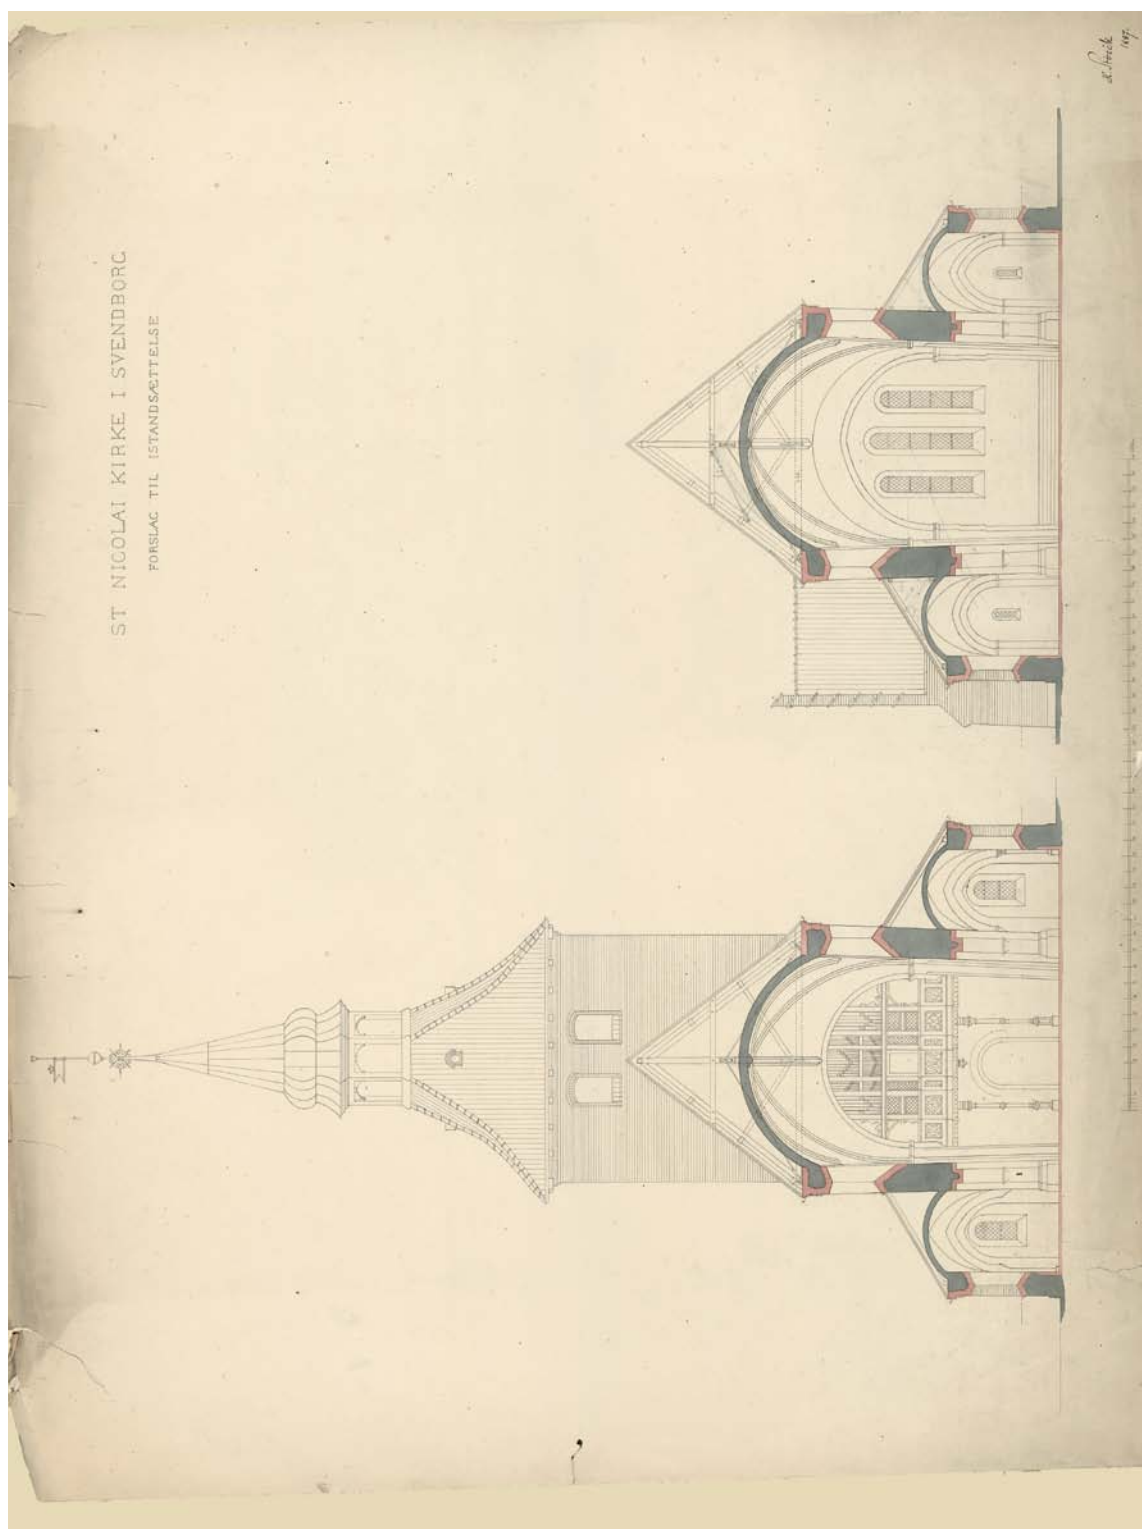
Fig. 18a-b. Tværsnit. 1:300. Forslag til restaurering ved H. B. Storck 1887. a. Set mod vest. b. Set mod øst. – Cross sections. Proposal for restoration by H. B. Storck, 1887. a. Looking west. b. Looking east.

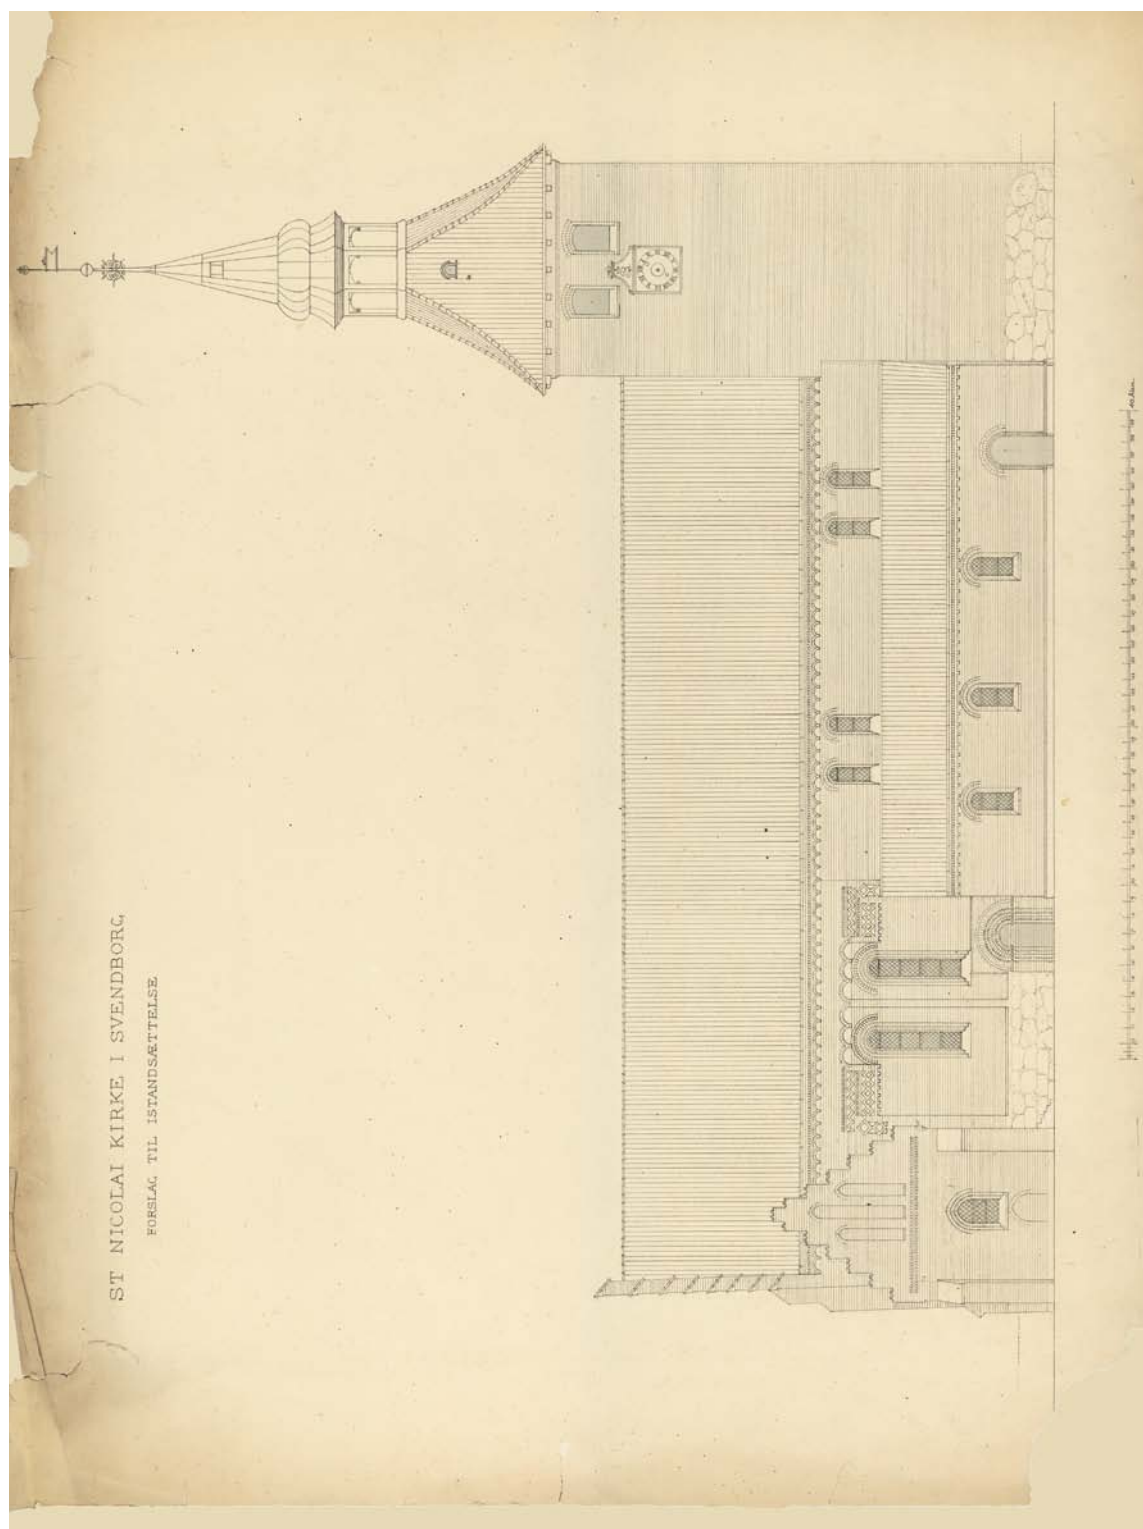
Fig. 19. Opstalt af nordside. 1:300. Forslag til restaurering ved H. B. Storck 1887. – *Elevation of the north side. Proposal for restoration by H. B. Storck, 1887.*

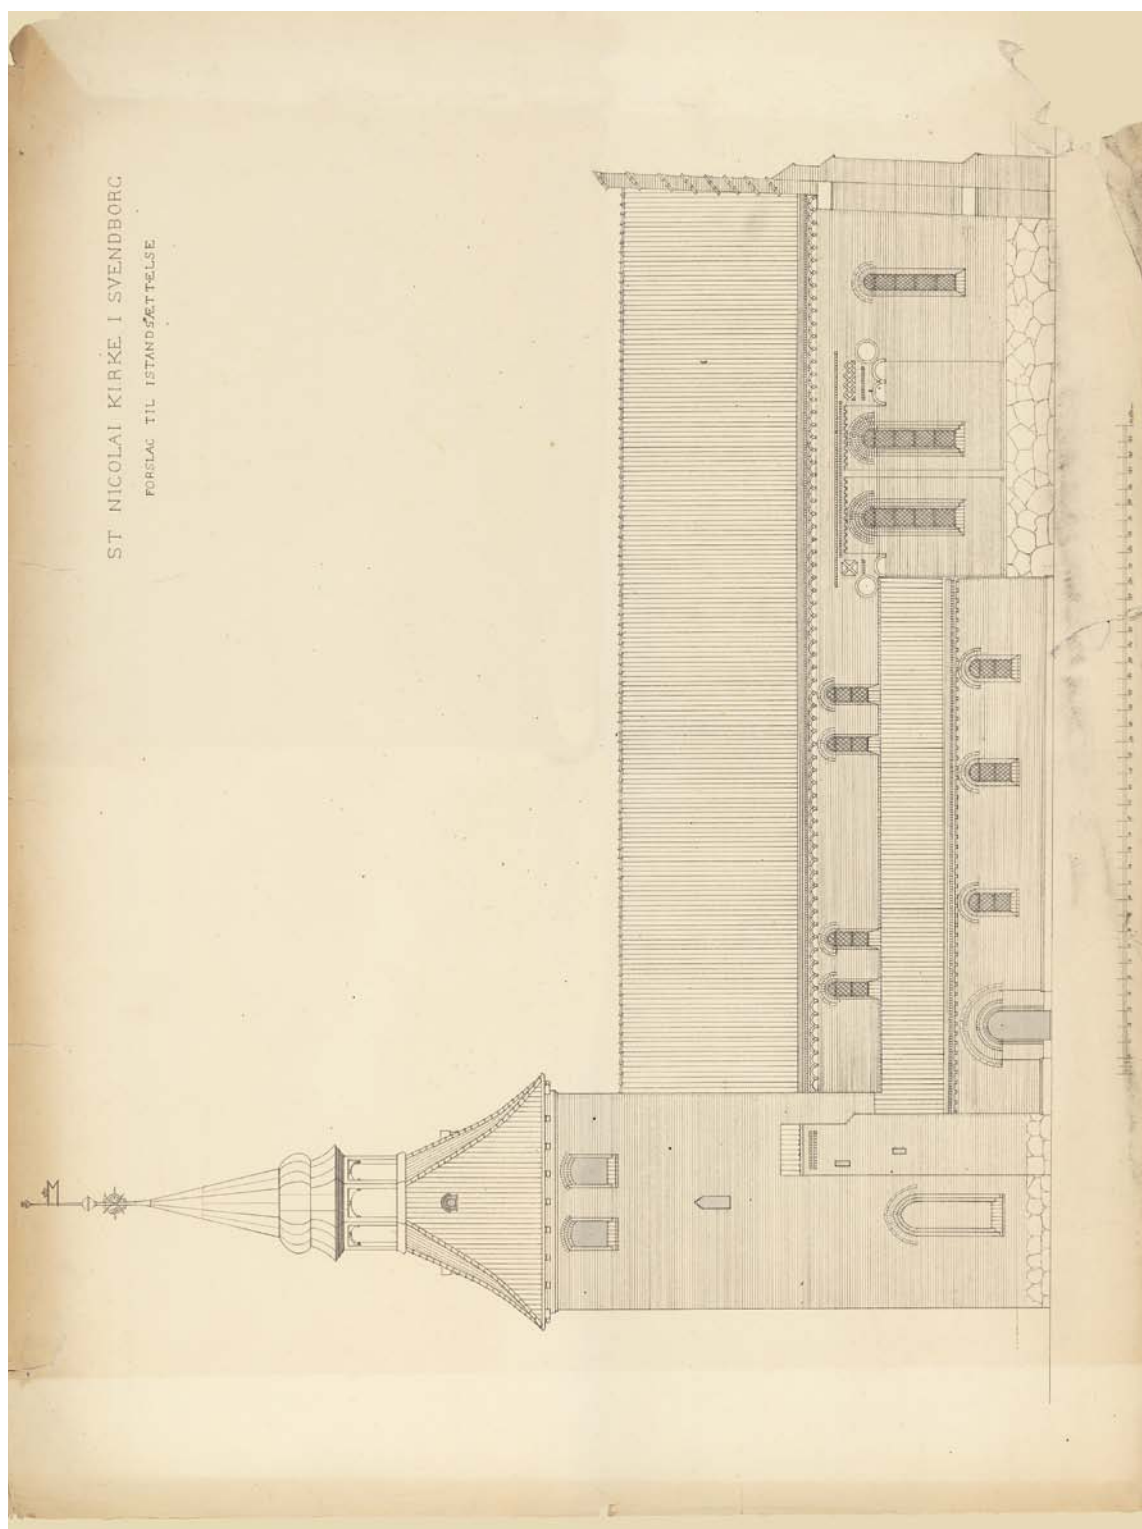
Fig. 20. Opstalt af sydside. 1:300. Forslag til restaurering ved H. B. Storck 1887. — *Elevation of the south side. Proposal for restoration by H. B. Storck, 1887.*
