## SKT. NIKOLAJ KIRKE SVENDBORG

*Historisk indledning.* Kirken ligger i den sydlige udkant af den middelalderlige by. Mod nord og øst afgrænses arealet af de to hovedstrøg Geritsgade og Møllergade. Området syd for kirken har hovedsageligt været benyttet som haver og lå i øvrigt hen som et lavt, sumpet terræn, der indgik i byens befæstning. Øst for kirken skræner terrænet ned mod Svendborg Sund, og her førte Brogade ned til anløbspladsen eller skibsbroen

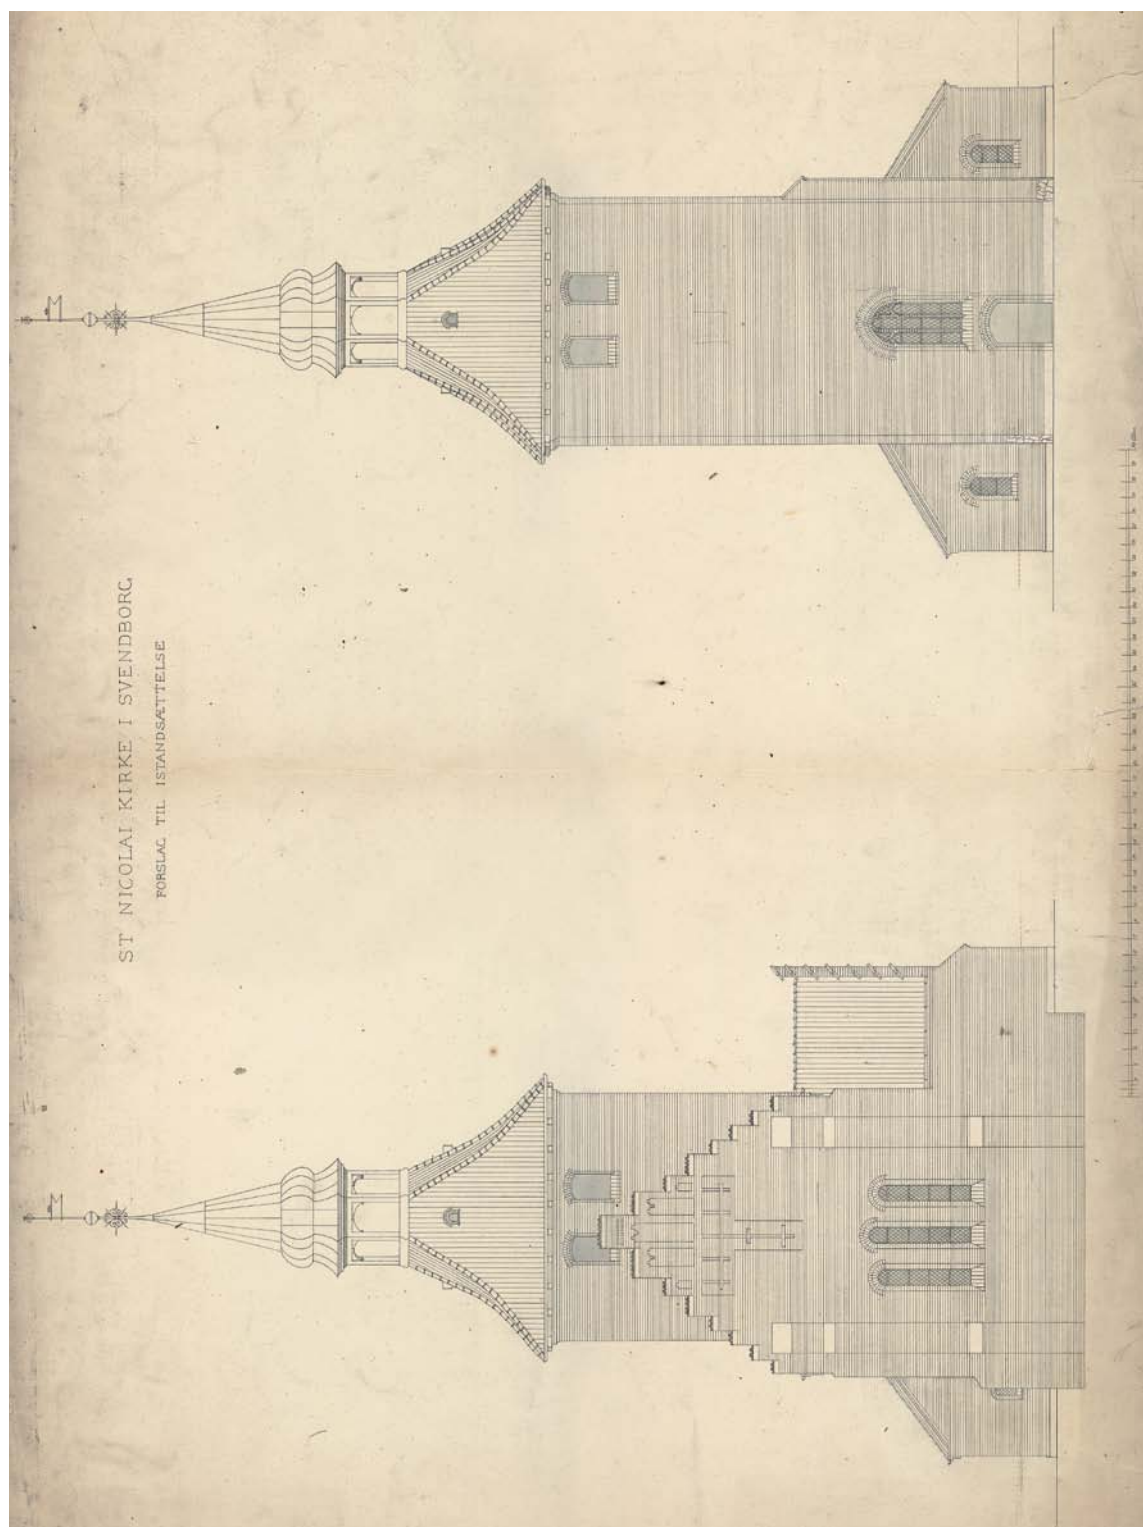
Fig. 21a-b. Opstalter. 1:300. Forslag til restaurering ved H. B. Storck 1887. a. Østfacade. b. Vestfacade. – *Elevations. Proposal for restoration by H. B. Storck, 1887. a. East facade. b. West facade.*

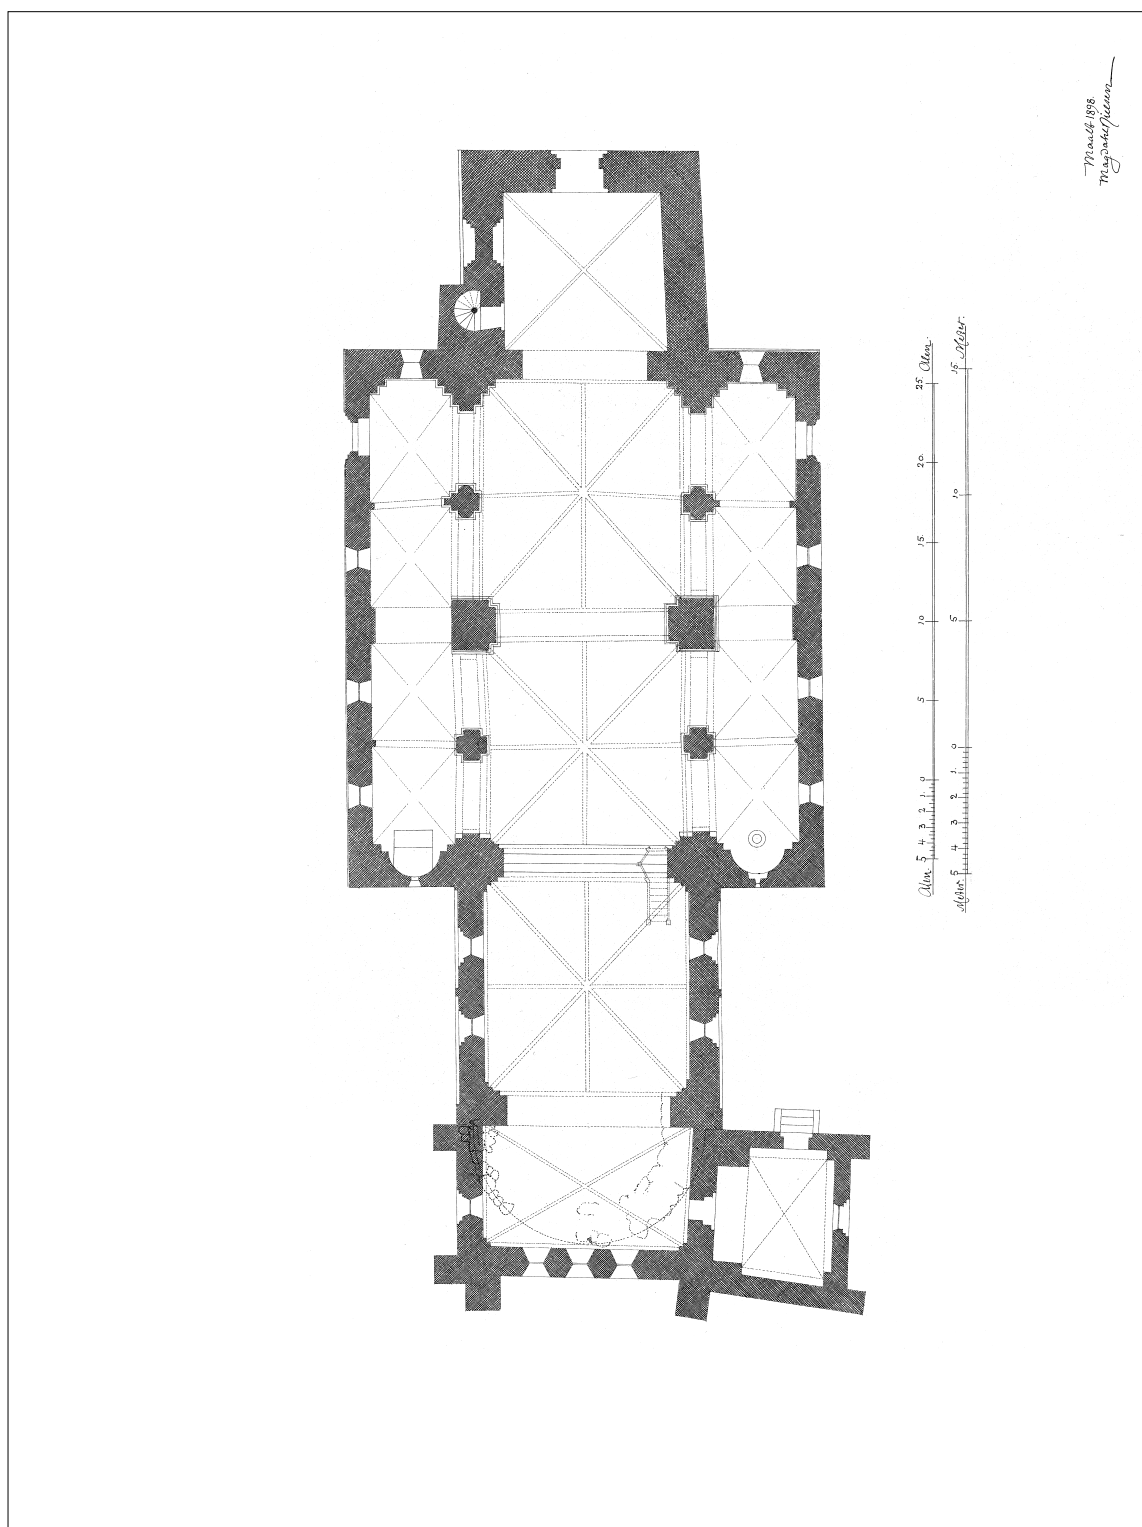
Fig. 22. Grundplan med apsisfundamenter fremkommet under restaureringen 1892-94. 1:300. Vest opad. Opmåling ved J. Magdahl Nielsen 1898. – *Groundplan with the foundations of the apse exposed during restoration in 1892-94. West at top.*

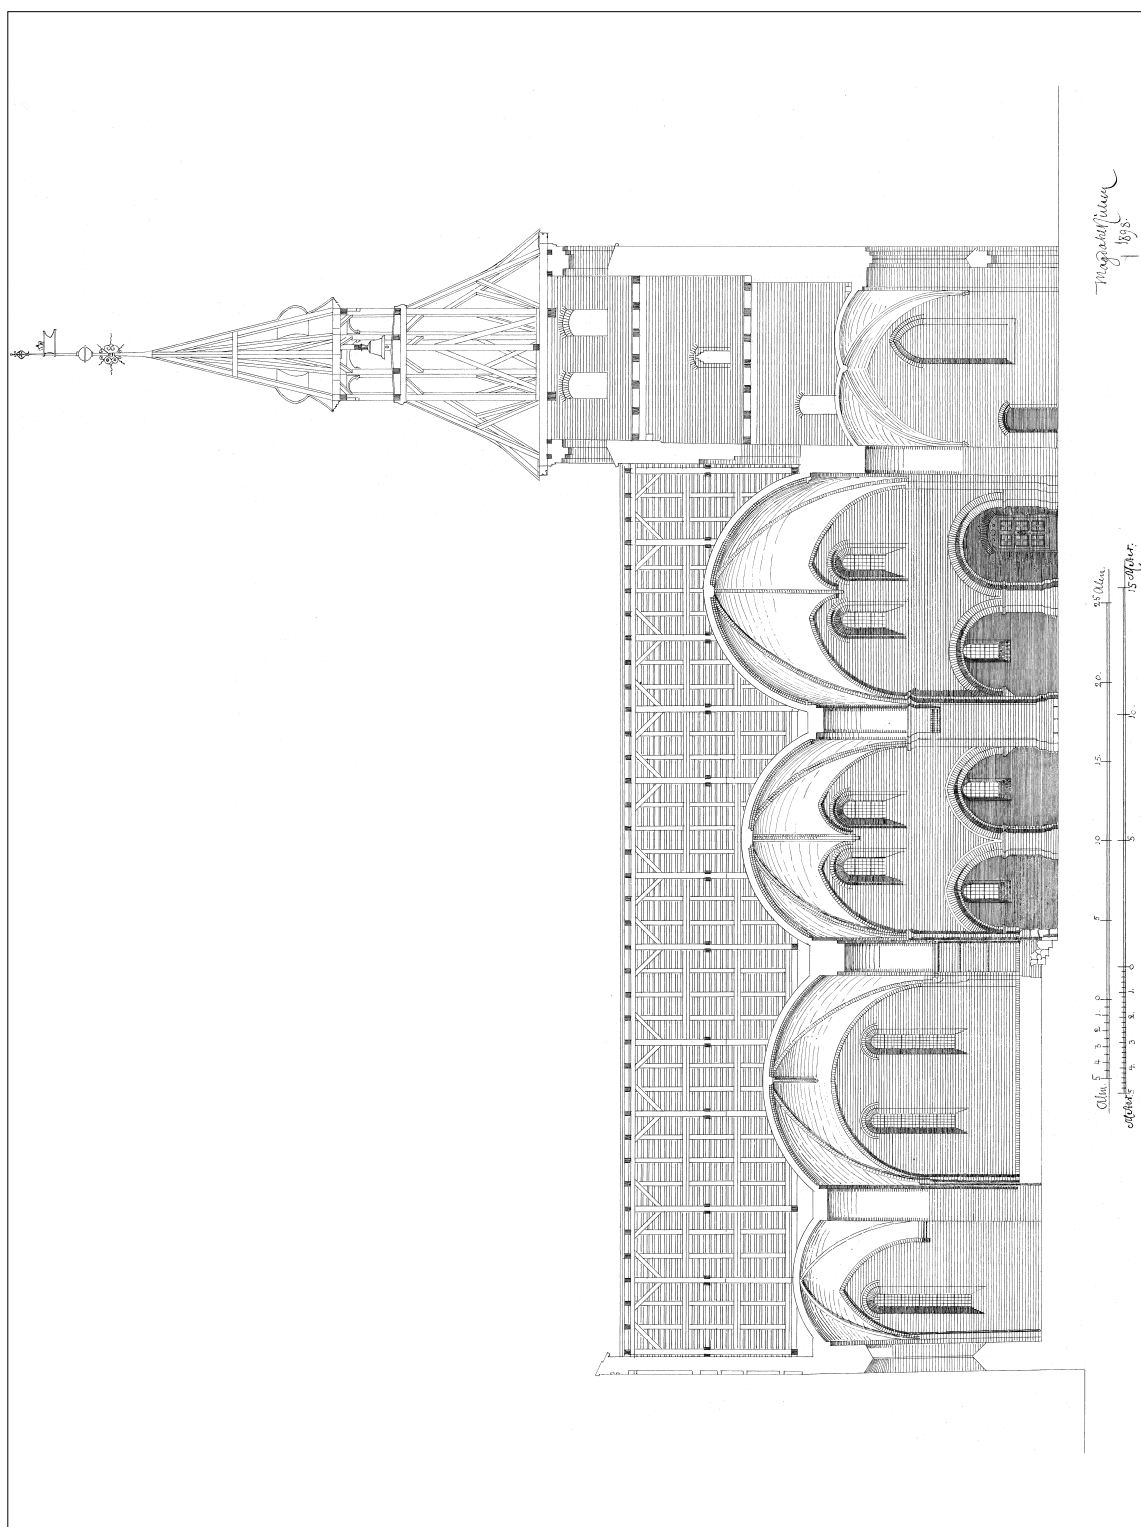
Fig. 23. Længdesnit set mod syd efter restaureringen 1892-94. 1:300. Opmåling ved J. Magdahl Nielsen 1898. –  
 Longitudinal section looking south after the restoration of 1892-94.

*Restoration of 1892-94 by Hermann Baagøe Storck* (fig. 23). In connection with some minor restoration work carried out in the 1880s it became clear that the church was in need of large-scale repair. Architect Storck put forward a proposal in 1886 in which he suggested that at the same time the building should be restored to the appearance it originally had, but retaining the late medieval additions of the vestry and the tower. The restoration work was carried out in the years 1892-94, and included removing the old plaster so that the red brick of the church walls was revealed. This allowed the decoration of the chancel to be clearly visible once more, and the parts of it that were missing were reconstructed. Windows and portals were also reconstructed on the basis of traces left in the masonry, although it seems that the windows in the nave and aisles in particular may have been re-made larger than they originally were.

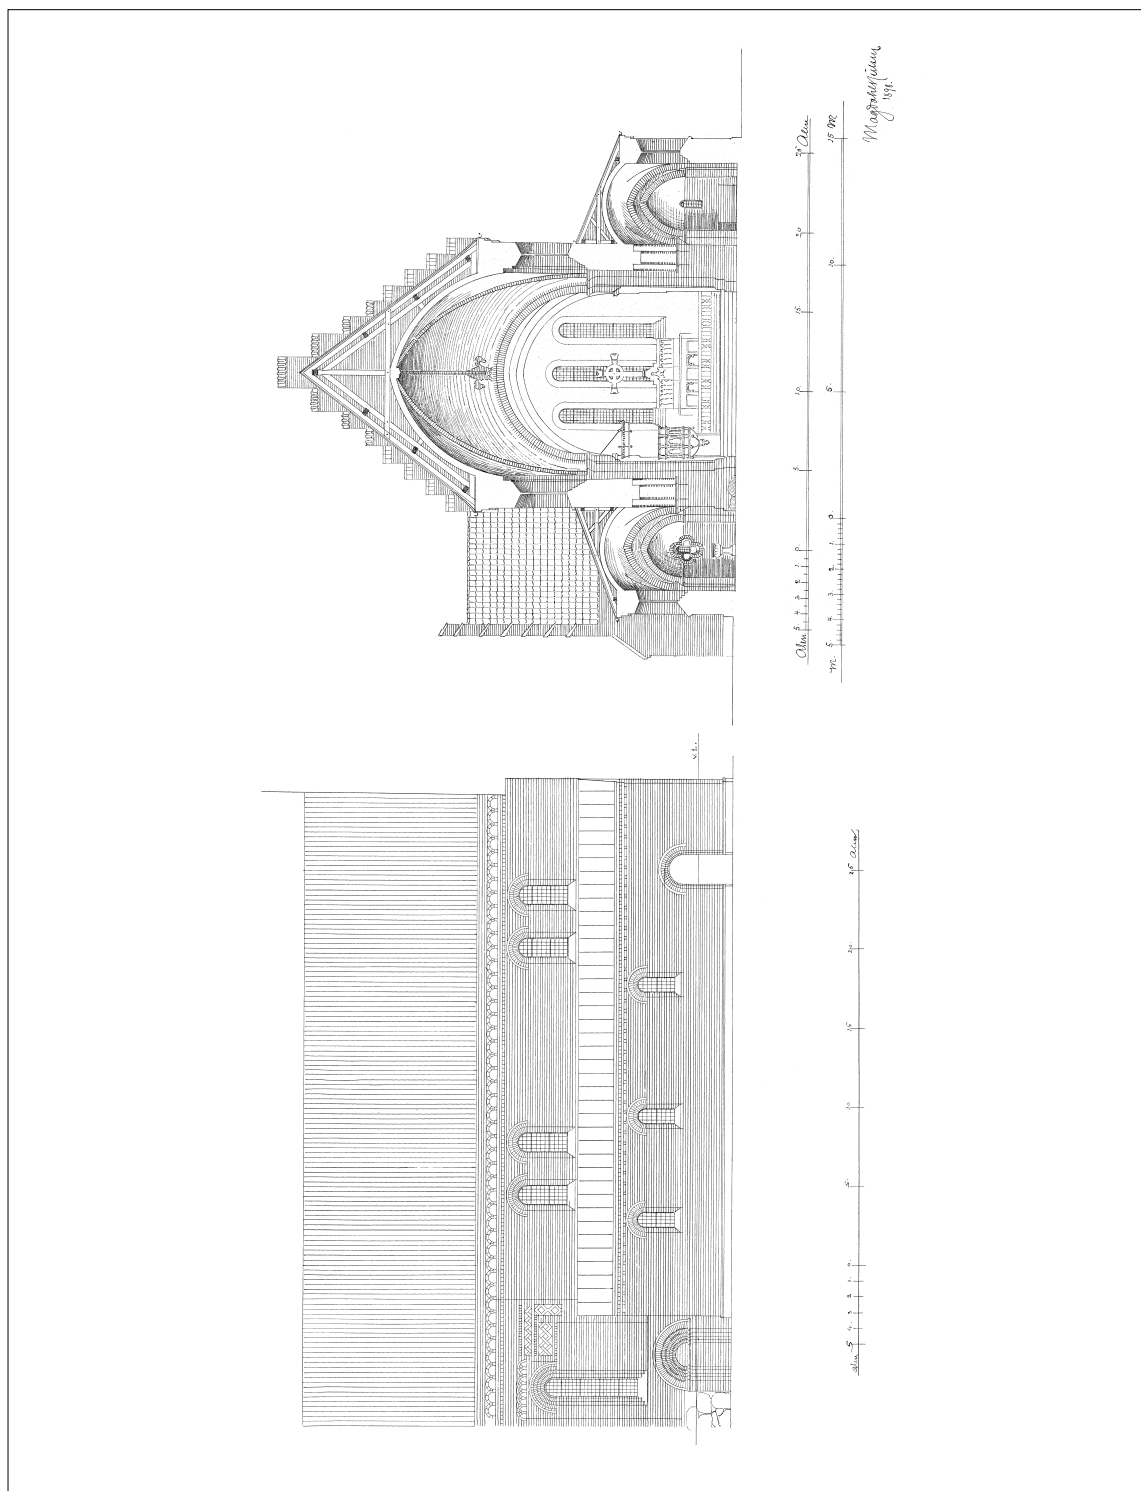
Fig. 24-25. 24. Opstalt af skibets nordfacade med udsnit af koret (s. 113). 1:300. Forslag til restaurering ved J. Magdahl Nielsen 1893. 25. Tværsnit set mod øst efter restaureringen 1892-94. 1:300. Opmåling ved J. Magdahl Nielsen 1898. – 24. Elevation of the north facade of the nave with part of the chancel. Proposal for restoration by J. Magdahl Nielsen, 1893. 25. Cross section looking east after the restoration of 1892-94.

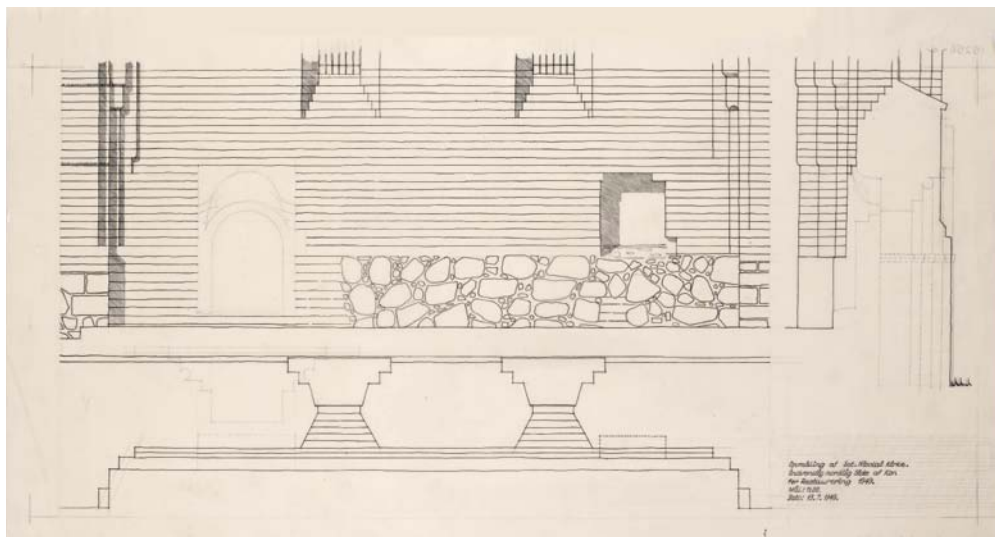
Fig. 26. Opstalt af den nederste del af korets nordvæg. 1:100. Kampestensmurværket forinden er fra den ældre  $\dagger$ kirke. Opmåling ved A. Jensen 1949. Danmarks Kunstmuseer. – *Drawing of the lower part of the chancel's north side (interior), 1949. The boulders are from earlier  $\dagger$ church.*

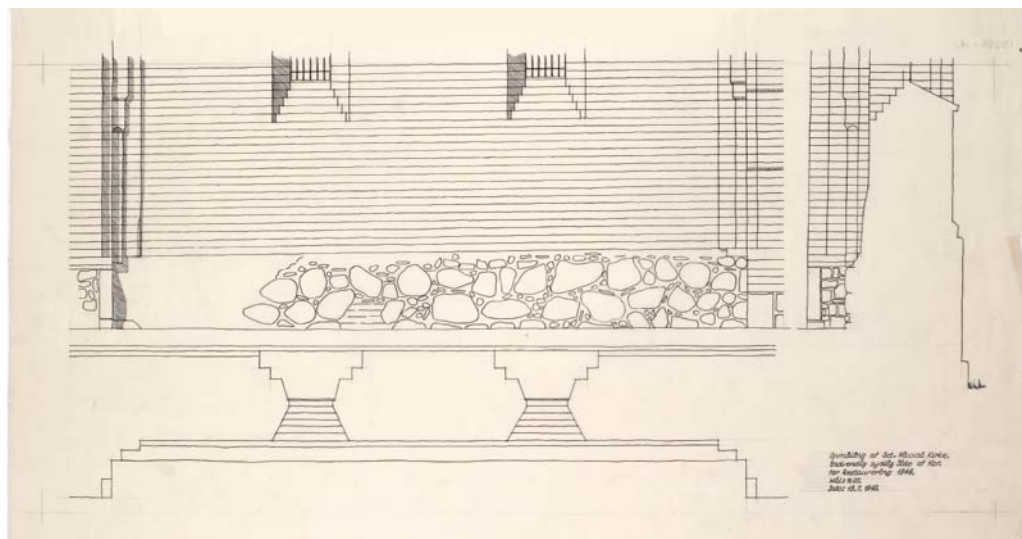
Fig. 27. Opstalt af den nederste del af korets sydvæg. 1:100. Kampestensmurværket forinden er fra den ældre tækirke. Opmåling ved A. Jensen 1949. Danmarks Kunsthbibliotek. – Drawing of the lower part of the chancel's south side (interior), 1949. The boulders are from earlier tækirch.

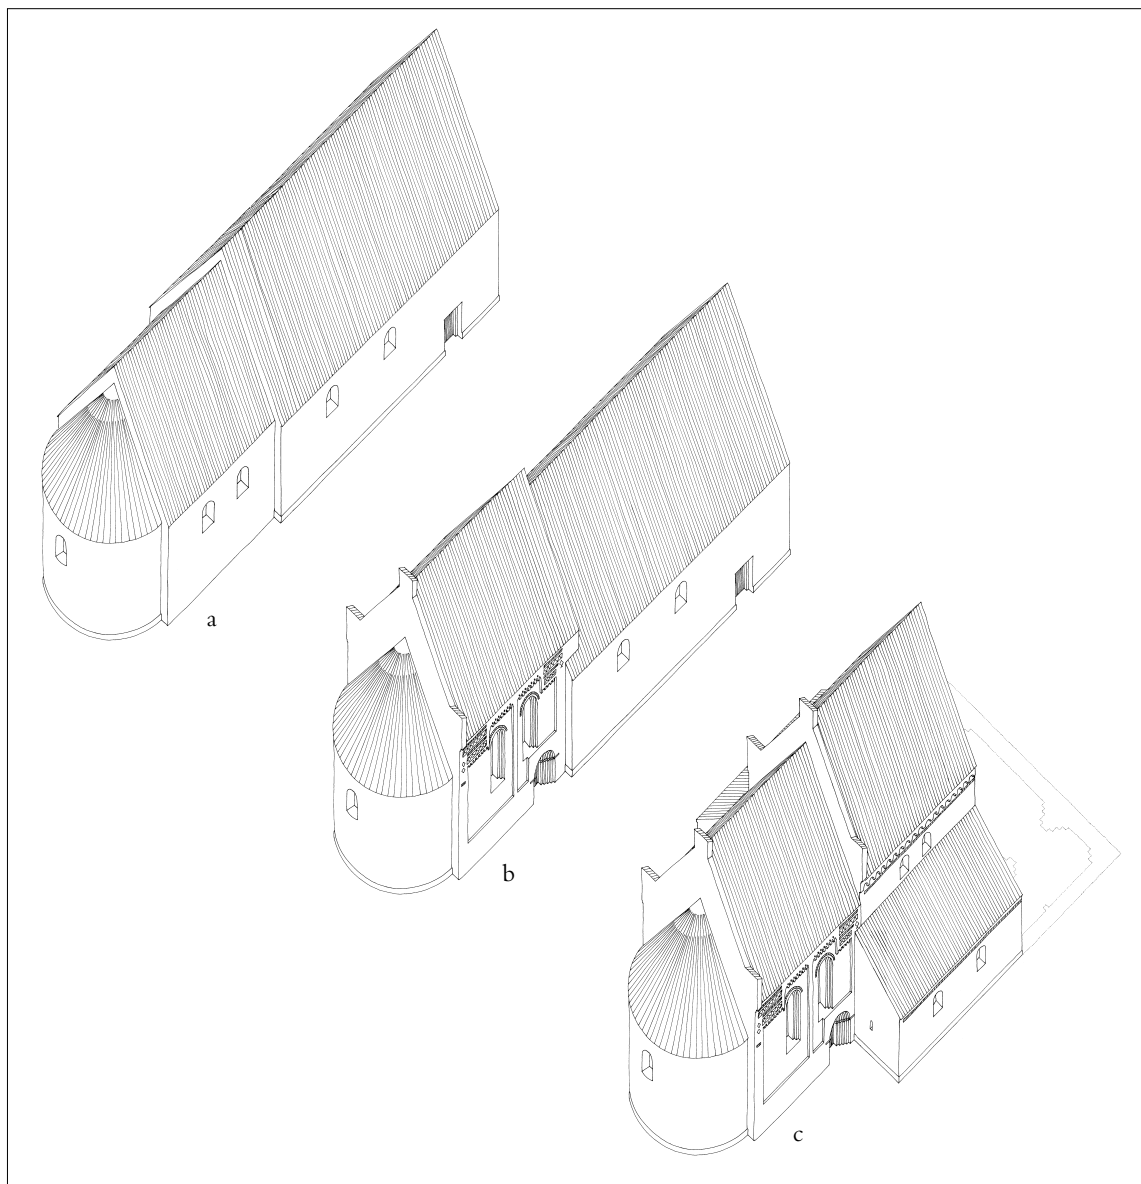
Fig. 28a-c. Aksonometrisk rekonstruktion af stadier i kirkens bygningshistorie 1:500. a. Før 1200. †Romansk kampestenskirke. b. 1200-1225. Senromansk †apsis og kor af teglsten samt ældre skib. c. 1225-1250. Senromansk †apsis og kor samt første fase af basilika. Tegnet af Thomas Bertelsen 2011. —*Axonometric reconstruction of phases of the building-history of the church, 1:600. a. Before 1200. †Romanesque granite-built church. b. 1200-1225. Brick-built late Romanesque †apse and chancel, and older nave. c. 1225-1250. Late Romanesque †apse and chancel, and first phase of basilica.*

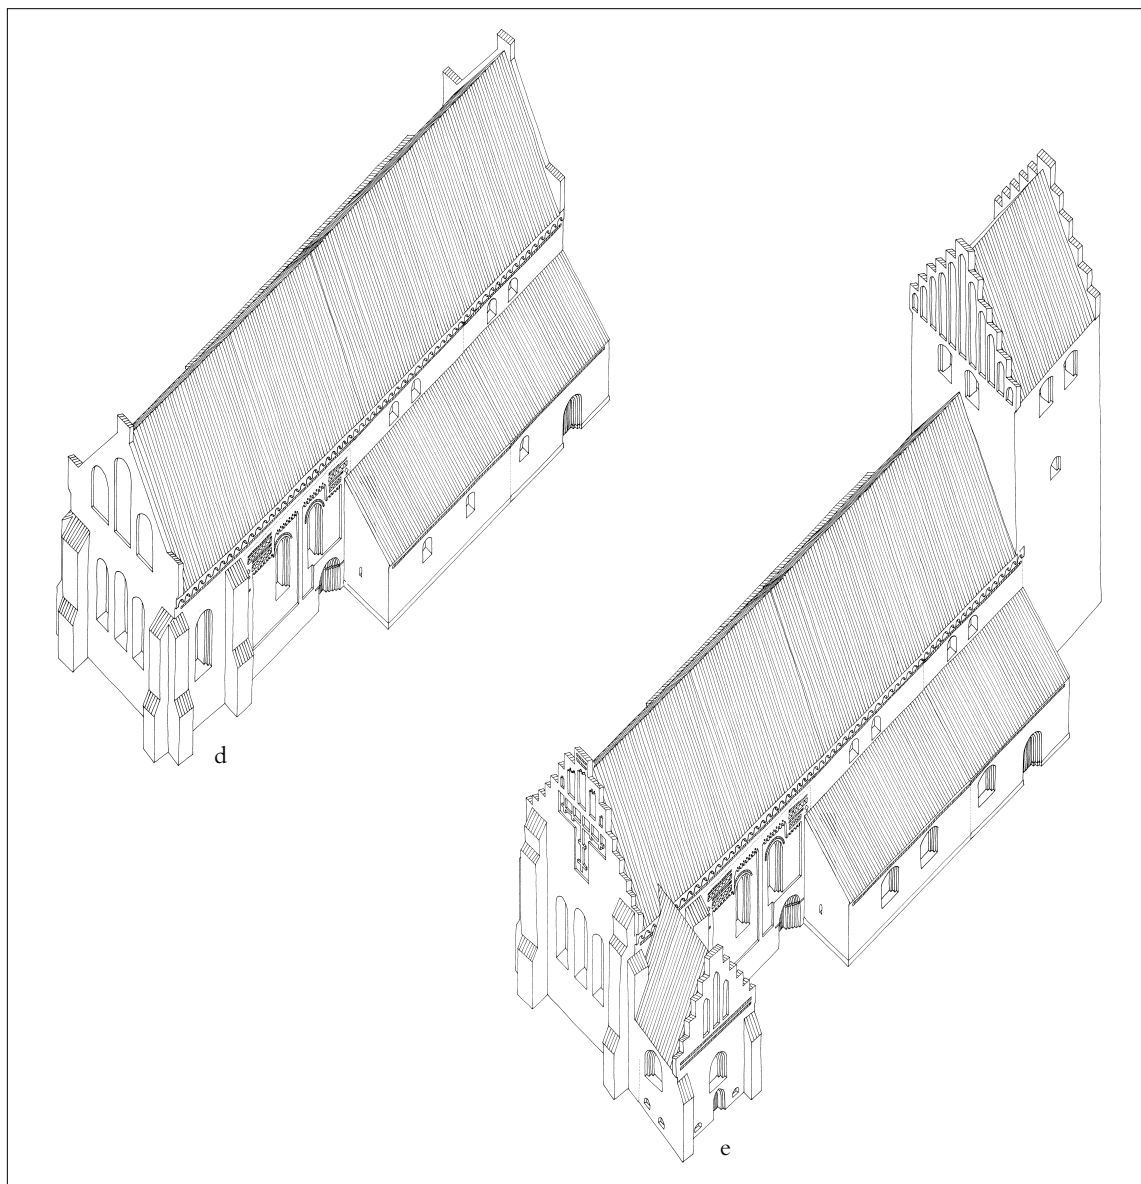
Fig. 28d-e. Aksonometrisk rekonstruktion af stadier i kirkens bygningshistorie 1:500. d. 1225-1250. Senromansk  $\uparrow$ apsis og kor samt anden fase af basilika. e. O. 1550. Sakristiet og tårnet er opført. Tegnet af Thomas Bertelsen 2011. – d. 1225-50. *Late Romanesque  $\uparrow$ apse and chancel, and second phase of basilica. e. c.1550. The vestry and the tower have been built.*

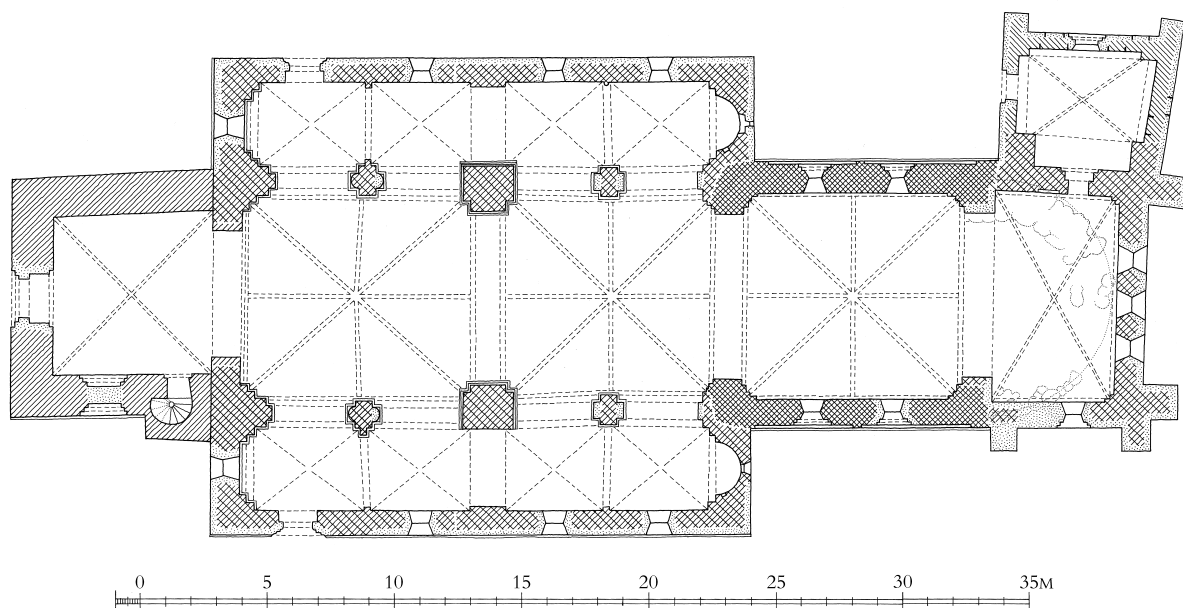
Fig. 29. Grundplan. 1:300. Tegnet af Merete Rude 2011 efter opmåling af Magdahl Nielsen 1898, korrigeret af Marianne Goral Krogh Johansen 2011. – *Grundplan.*

I korgavlen findes enkelte sokkelsten med svag rundning, som tyder på, at kirken har haft  $\dagger$ apsis (fig. 33). Der blev da også ved restaureringen i 1892-94 fundet fundamenter til en sådan apsis i korets østende (fig. 29).<sup>130</sup> Der blev til gengæld ikke fundet spor af en ret korafslutning, og  $\dagger$ apsis tolkes som tilhørende en traditionel romansk kampestenskirke med  $\dagger$ apsis,  $\dagger$ kor og  $\dagger$ skib fra midten af 1100-tallet. Den manglende tilstedeværelse af en ret korafslutning tyder også på, at apsidens i enten bevaret eller snarest ombygget skikkelse en tid lang har stået sammen med teglstenkoret frem til forlængelsen af dette (se ndf.).

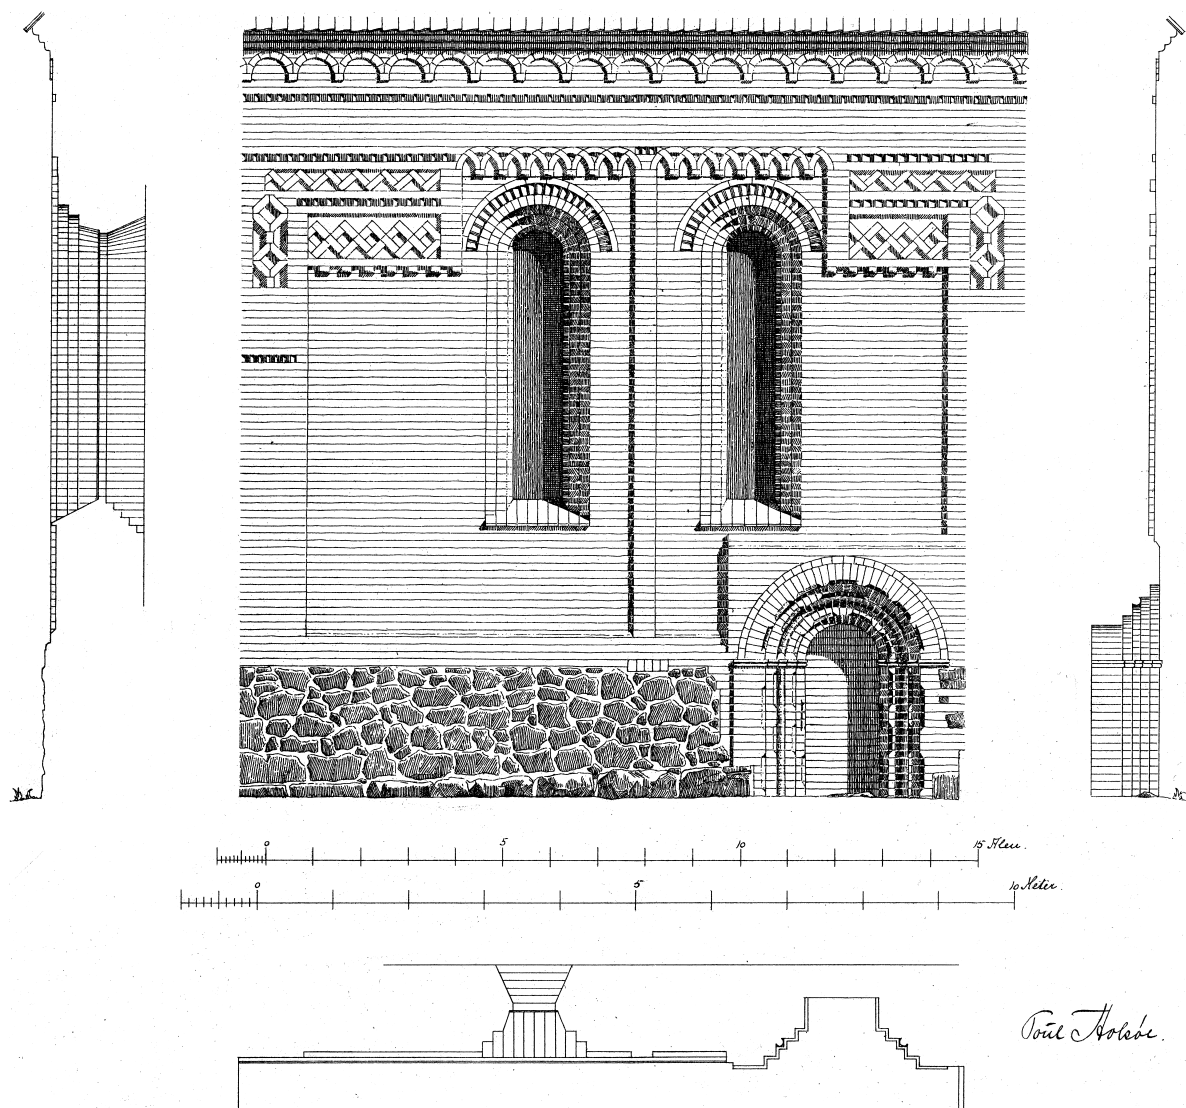
Fig. 30. Korets nordfacade. 1:100. Målt og tegnet af Poul Holsøe 1898. – North facade of the chancel.

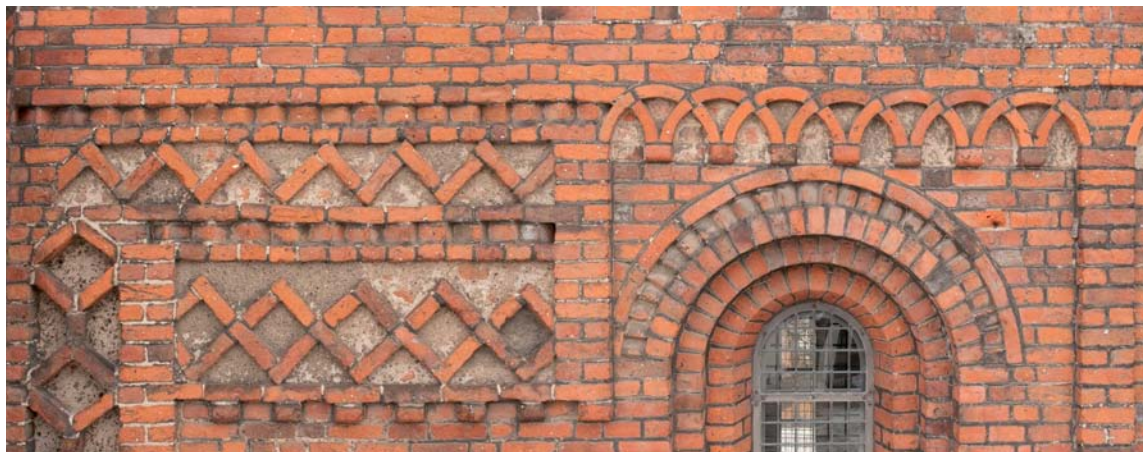
Fig. 31. Udsnit af dekorationerne på korets nordside (s. 113). Foto Mogens Vedsø 2011. – *Detail of decorations on the north side of the chancel.*

Over de parvis stillede vinduer ses krydsende rundbuer, som er indsat midt i det øverste savsnit. Denne rundbuefrise er ifølge Magdahl Nielsen rekonstrueret 1893 i overensstemmelse med spor fundet i murværket.<sup>137</sup> Derudover er murværket oprindeligt indtil savskiftet.

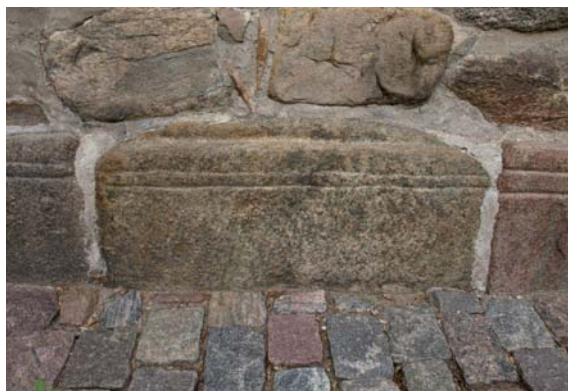
Fig. 32–33. 32. Sokkelkvader i korets sydmur. Marianne Goral Krogh Johansen 2010. 33. Buet sokkelkvader fra Tapsis genanvendt i korforlængelsens gavl (s. 108). Foto Marianne Goral Krogh Johansen 2011. – 32. *Base ashlar in the south wall of the chancel.* 33. *Curved base ashlar from the Tapse, re-used in the gable of the chancel extension.*

I den stående Skt. Nikolaj Kirke findes elementer, som indikerer tilstedeværelsen af en ældre  $\dagger$ kirke. I det ydre har koret således murværk i næsten 2 m's højde af rå og kløvet kamp og med en sokkel, som udgøres af tilhuggede kvadre, foroven udsmykket med en kvartrundstav over to vandrette riller (fig. 32).<sup>128</sup> Sokkelstenene har på oversiden med en rille markering af, hvor murværket skulle stå, og da afstanden fra murværk til markering er betragtelig, kan det tænkes, at man har haft til hensigt, at muren skulle pudses. Murværket falder med terrænet mod øst, hvilket synes at afspejle de oprindelige terrænforhold. Det er dog foroven vandret afsluttet og fortsættes opad af teglstensmurværket. Sokkelstenene på korets nordside er afsprængte, bortset fra den, der sidder i dørens vange. Afsprængningen kan skyldes ildspåvirkning ved en hændelse, som ikke er overleveret i de skriftlige kilder.

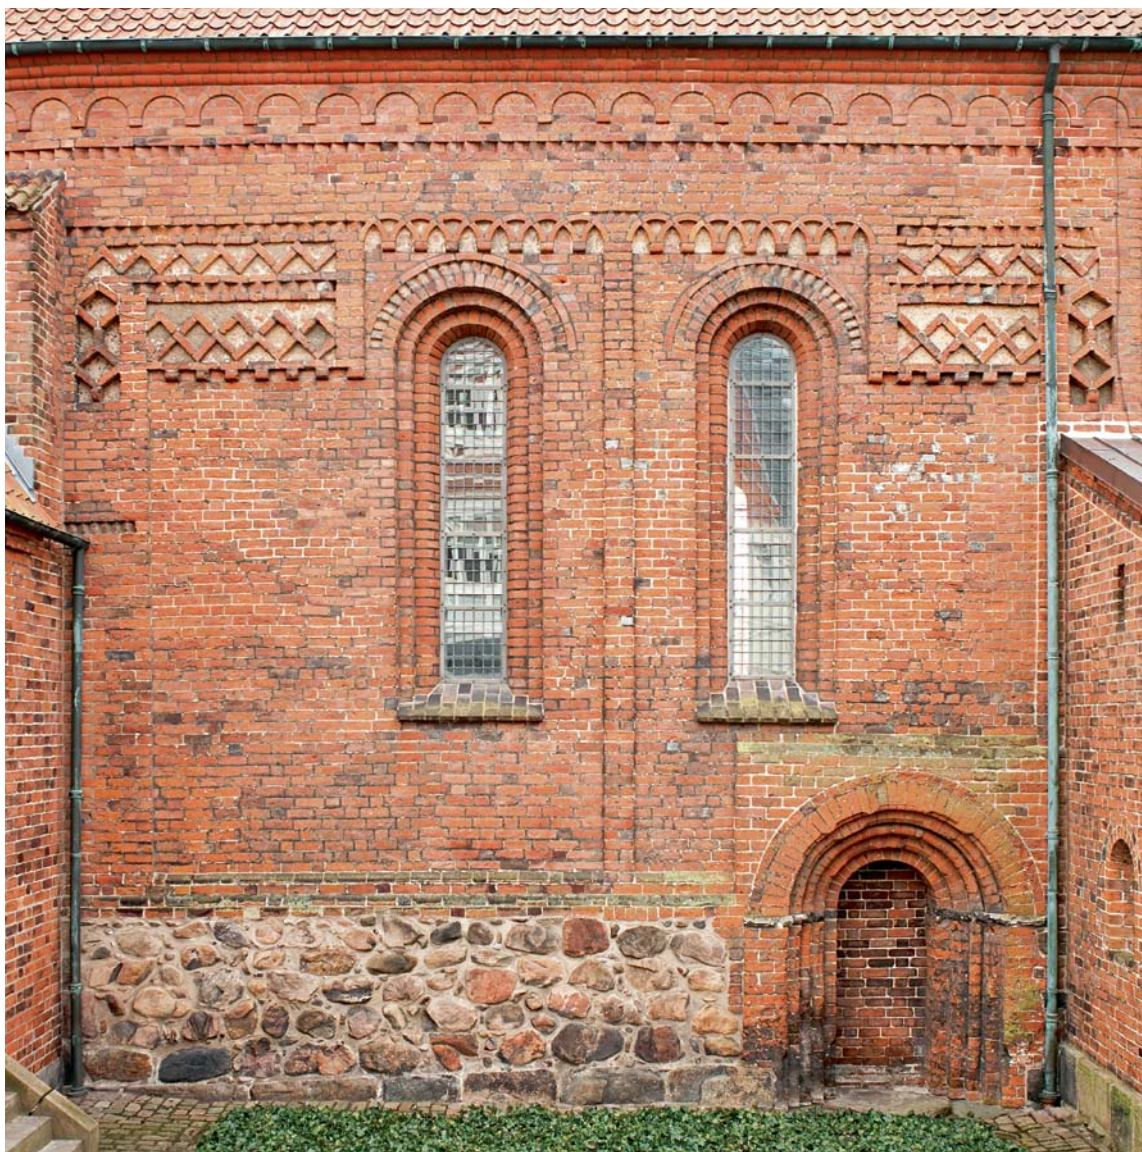
Fig. 34. Dekorationer på korets nordside og den senromanske portal (s. 122). Foto Arnold Mikkelsen 2010. – *Decorations on the north side of the chancel and the late Romanesque portal.*

stance in Lübeck Cathedral. The building plans seem to have been changed several times in the course of this work, to judge by evident halts in the building-work and the use of different designs in individual segments (fig. 34). The nave and side-aisles had additions built, in two phases, extending them from the east towards the west, and they demonstrate simpler styles than those used in the chancel. Finally the apse was torn down and replaced by a *chancel extension*, at approximately the same time that the building on the west side was completed in c.1250. The two gable walls at any rate contain triform windows which are rather similar, and the whole church was also given a Romanesque frieze below the cornice. The original west gable of the church had a decoration of saw-tooth friezes which now can only be seen from the tower. Plans were probably drawn up – and possibly also implemented – to construct vaulting in the chancel and nave. The vaults would have been of a different type from the present ones.

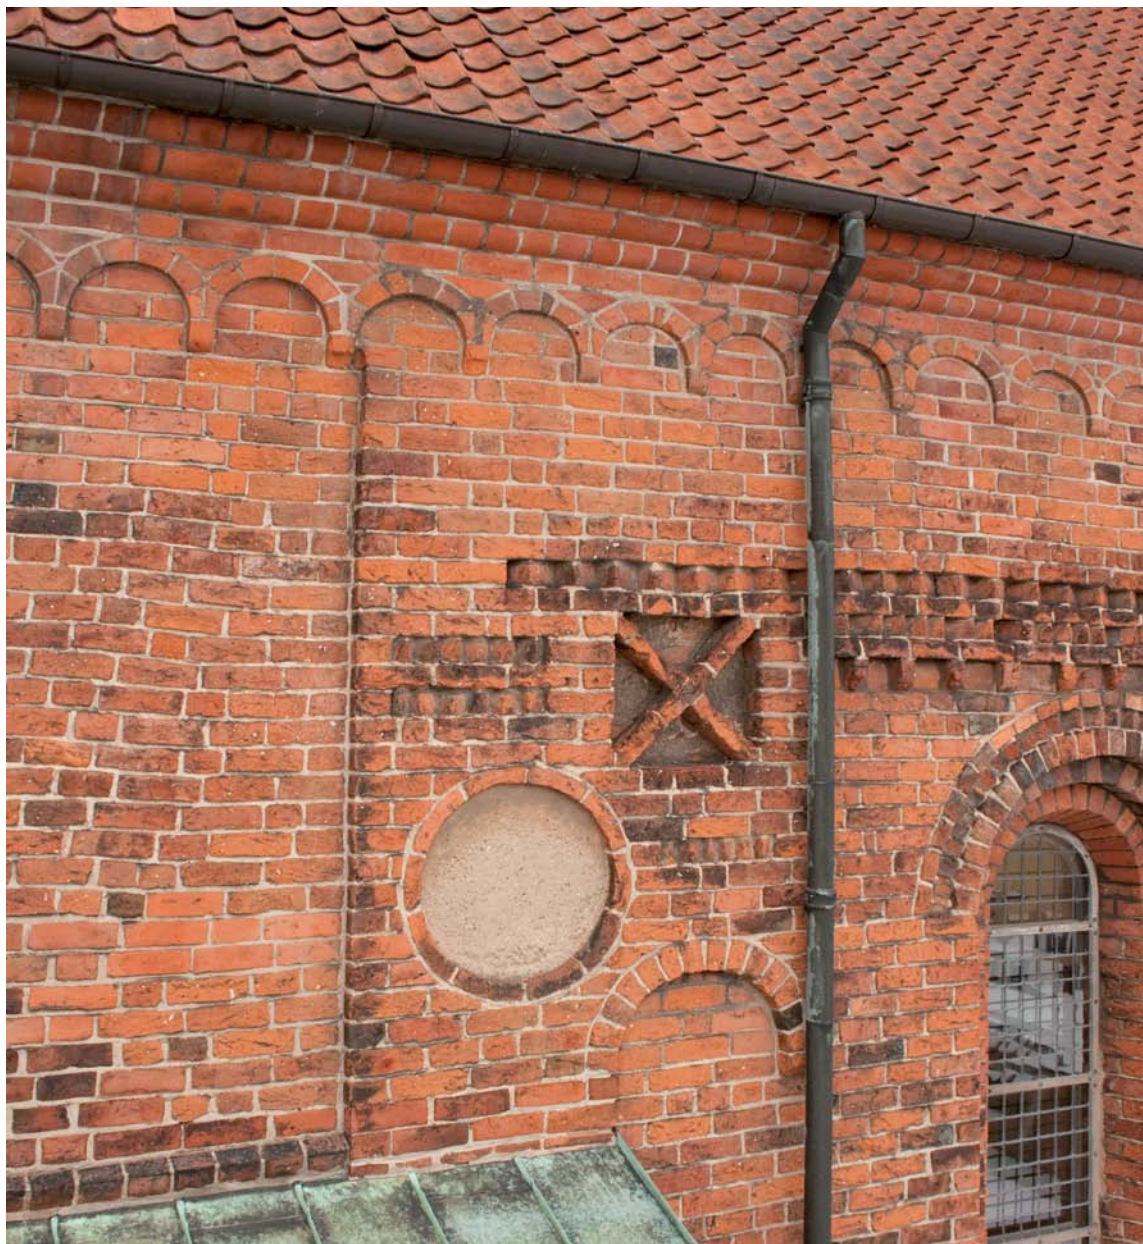
Fig. 35. Udsnit af dekorationerne på korets sydside (s. 114). Foto Mogens Vedsø 2011. – *Detail of decorations on the south side of the chancel.*

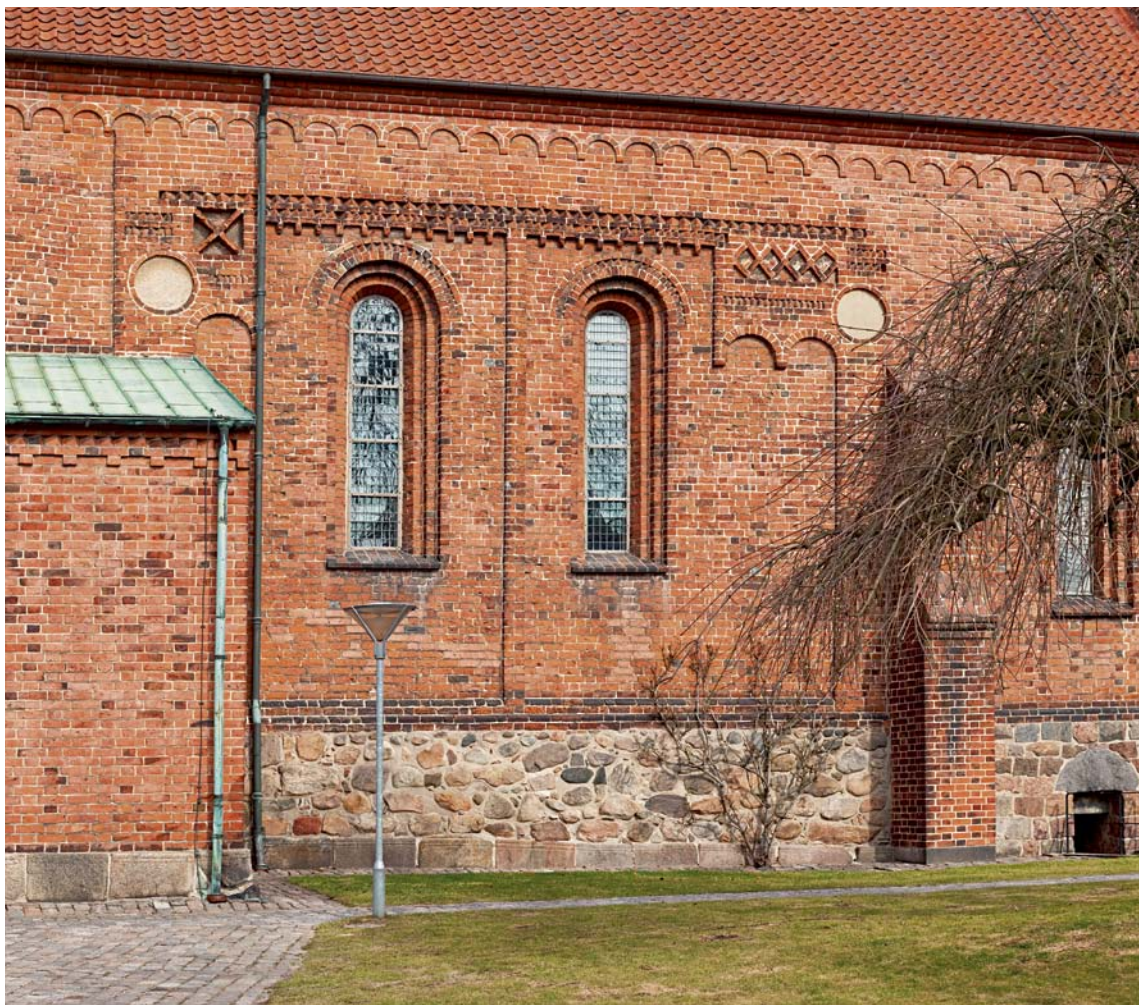
Fig. 36. Dekorationer på korets sydside (s. 114). Foto Arnold Mikkelsen 2010. – *Decoration on the south side of the chancel.*

Murværket på sydsiden af koret er som på nordsiden indrammet af lisener (fig. 36). Foroven afsluttes fladerne af forskellige friser i form af nederst forsænkede rundbuer, herover tandsnit, savsnit, et glat skifte og endnu et savsnit. Der findes også rudefriser og to cirkelblændinger. Nederste savskifte er muret af meget små sten og cirkelblændingerne af tynde, behuggede sten.<sup>138</sup> Sydsi-

den har i vid udstrækning oprindeligt murværk helt op til og med konsollerne. Cirkelblændingen mod vest er dog delvis rekonstrueret, da den var forstyrret af sideskibets tag, som tidligere havde højere rejsning.<sup>139</sup> Andet skifte over øverste savsnit består overvejende af bindere, som kan være overhuggede sten fra en tidligere gesims, hvilket i givet fald har betydet en murkrone med en placering ca. 1 m lavere end nu.<sup>140</sup>

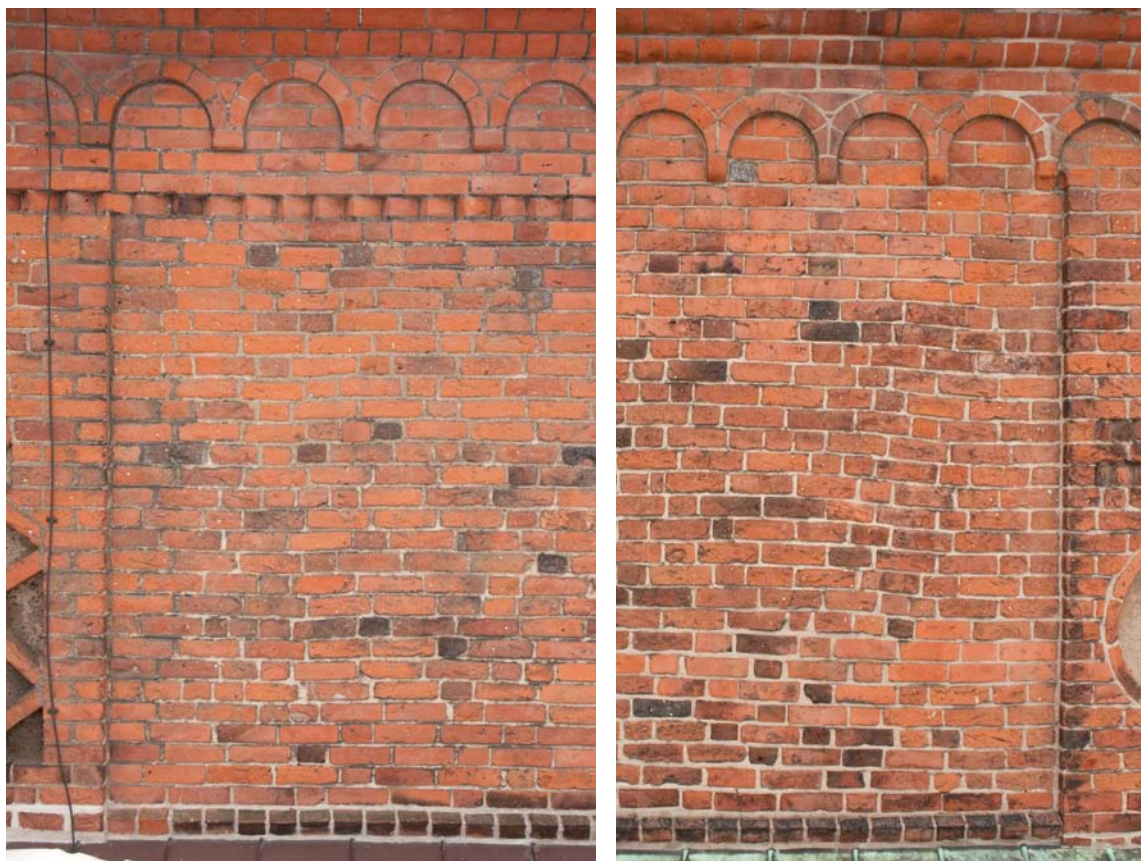
Fig. 37–38. Sammenbygningen af koret og midtskibets 1. fag (s. 118). Foto Mogens Vedsø 2011. 37. Nord. 38. Syd.  
– *The junction between the chancel and the nave. 37. North. 38. South.*

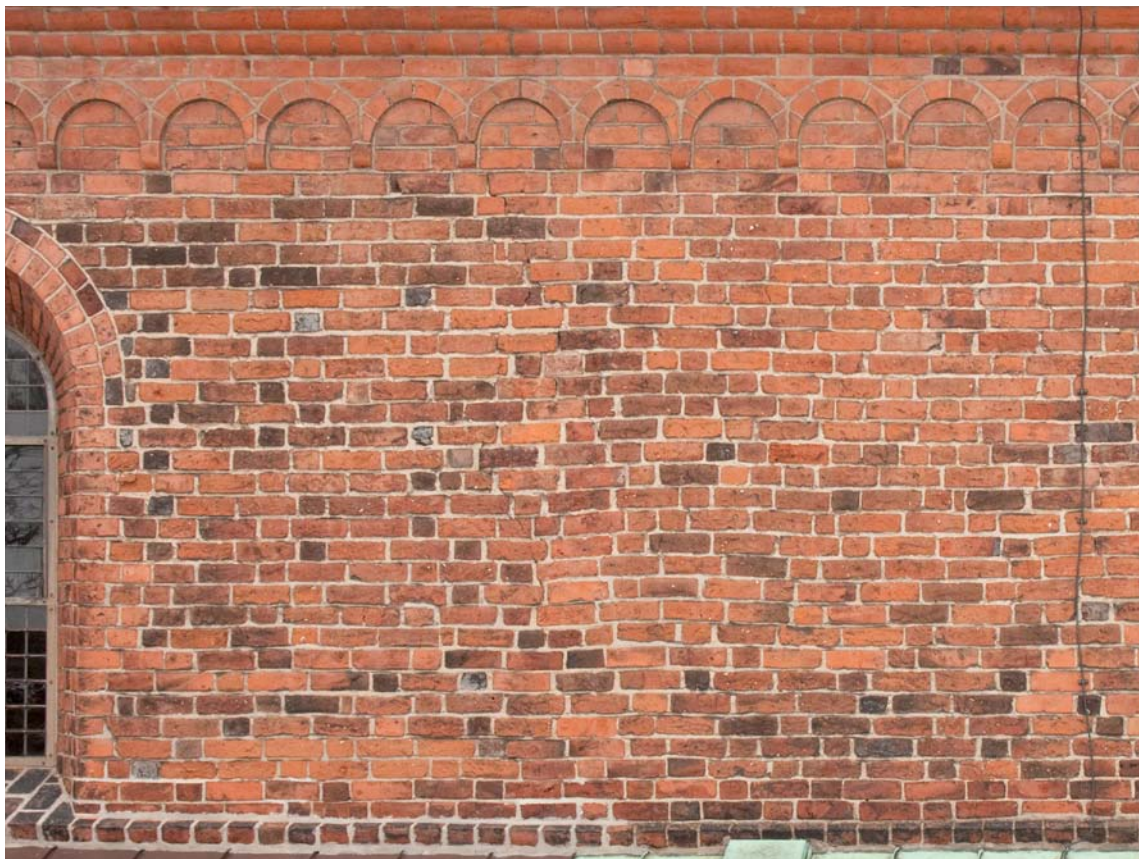
Fig. 39. Sammenbygningen i sydsiden mellem midtskibets 1. og 2. fag (s. 118). Foto Mogens Vedsø 2011. – *The junction in the south wall between the first and the second bay of the nave.*

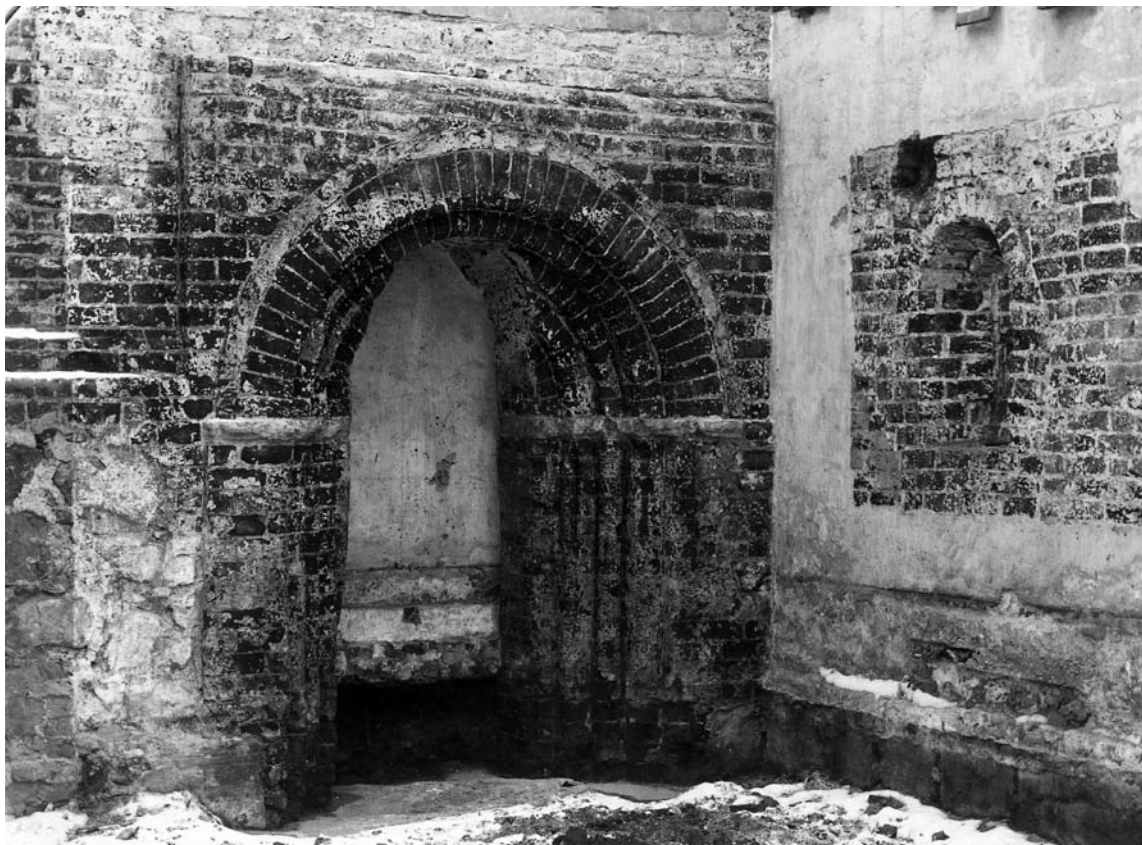
Fig. 44. Senromansk portal med udhugning under Storcks restaurering 1892. Til højre firpasvinduet i nordre sideskibs østgavl (s. 125). Foto Johan Hermann 1892. – *Late Romanesque portal during Storck's restoration in 1892. On the right, the quatrefoil window in the east gable of the north side-aisle.*
