## SKT. NIKOLAJ KIRKE SVENDBORG

*Historisk indledning.* Kirken ligger i den sydlige udkant af den middelalderlige by. Mod nord og øst afgrænses arealet af de to hovedstrøg Geritsgade og Møllergade. Området syd for kirken har hovedsageligt været benyttet som haver og lå i øvrigt hen som et lavt, sumpet terræn, der indgik i byens befæstning. Øst for kirken skræner terrænet ned mod Svendborg Sund, og her førte Brogade ned til anløbspladsen eller skibsbroen

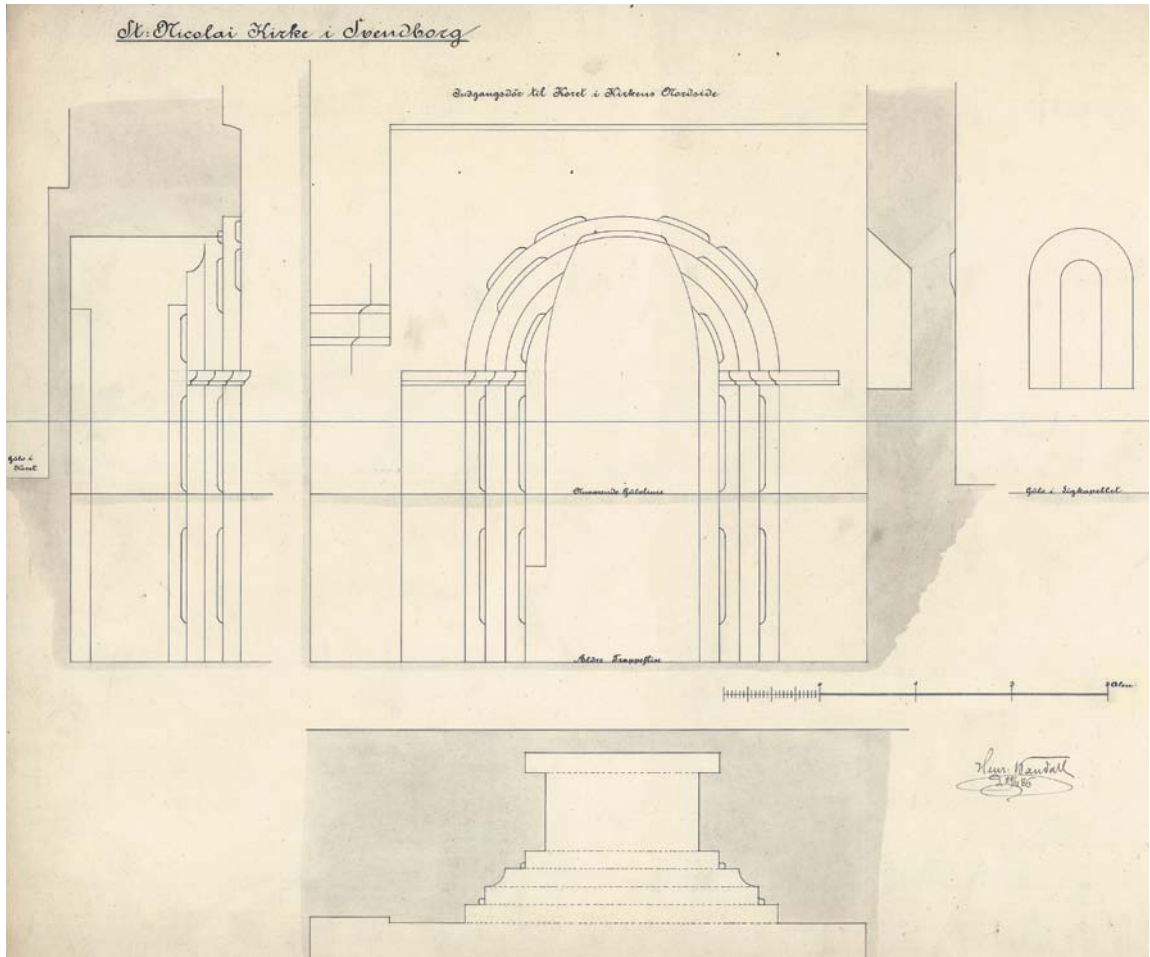
Fig. 45. Opstalt og snit af portal i korets nordside. 1:50. Opmåling ved H. Wandall 1886. – Elevation and cross section of the portal in the north side of the chancel, 1886.

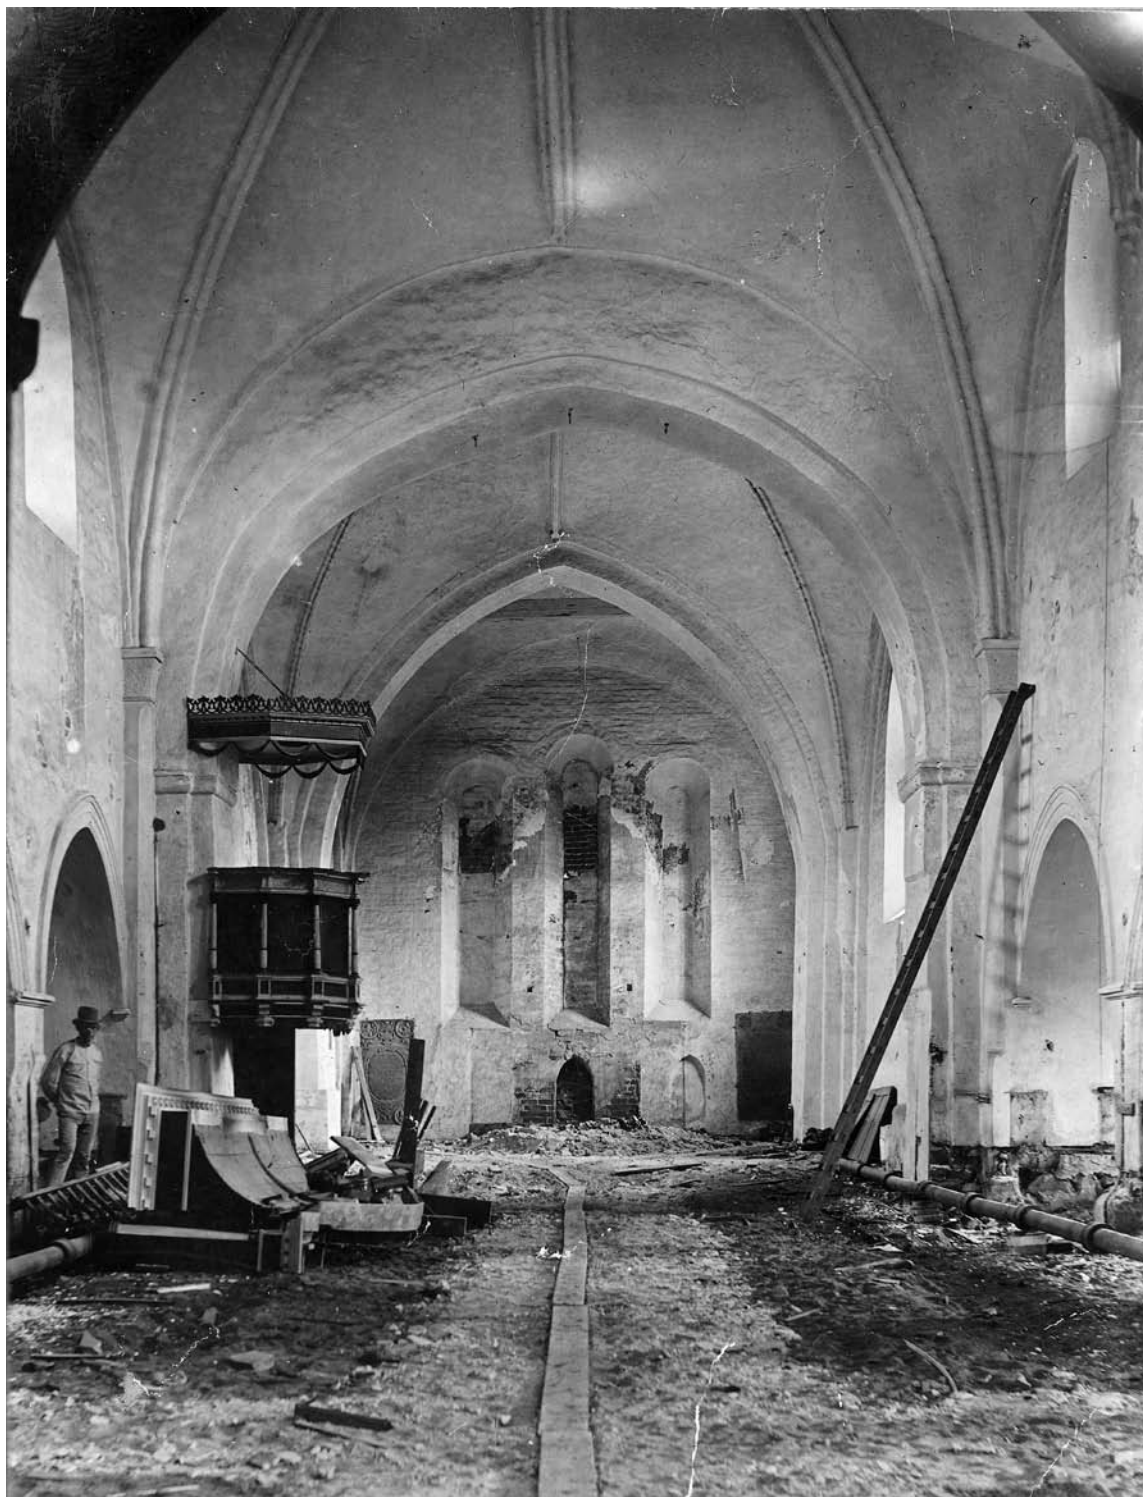
Fig. 48. Kirkens indre set mod øst under Storcks restaurering 1892. Under det trekoblede vindue ses de to bevarrede nicher (s. 142). Foto 1892. — *Interior of the church, looking east, during Storck's restoration in 1892. Under the triforium window the two preserved niches can be seen.*

<sup>186</sup> Den pudsede triumfbue ses på et fotografi fra 1892 (fig. 48) med nr. 1126 fra Storcks samling j.nr. 1922:608. NM. Henrik Madsen beretter om en ommuring, hvor dele af de tilstødende hvælv ligeledes måtte ommures. Madsen (note 145) 360. Sluttelig beretter også Magdahl Nielsen om, at buen skulle nedtages, og at der var revner så store, at man kunne stikke hånden derind. NM. Magdahl Nielsens dagbog 6. jan. 1893.

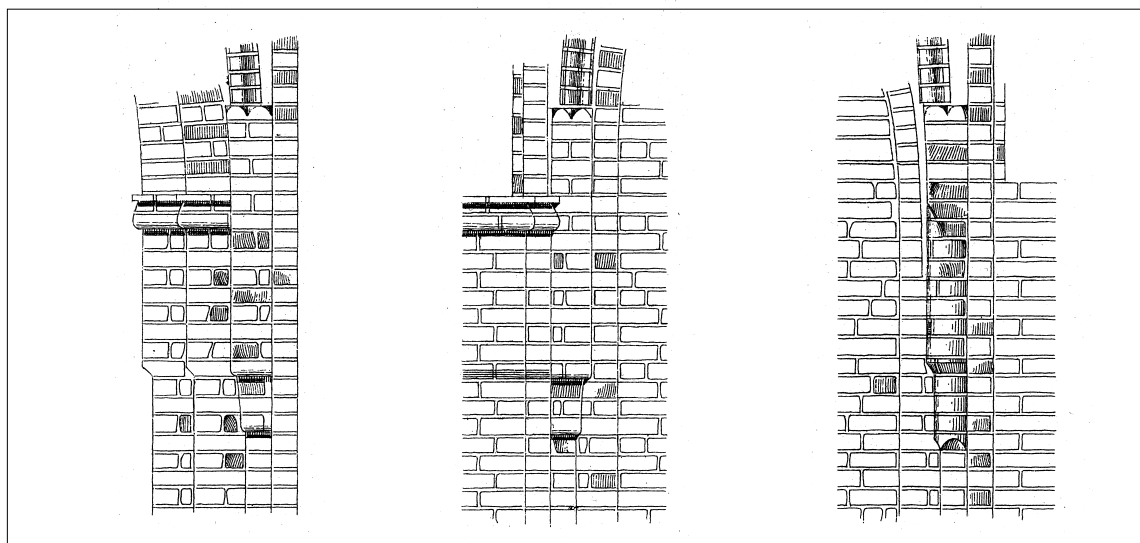
Fig. 53a–c. Senromanske hvælpiller i koret (s. 131). 1:50. a. Nordvestre hjørne set mod vest. b. Nordvestre hjørne set mod nord. c. Nordøstre hjørne set mod nord. Målt og tegnet af Poul Holsøe. – *Late Romanesque vault-pillar in the chancel. a. The northwest corner, looking west. b. The northwest corner, looking north. c. The northeast corner, looking north.*

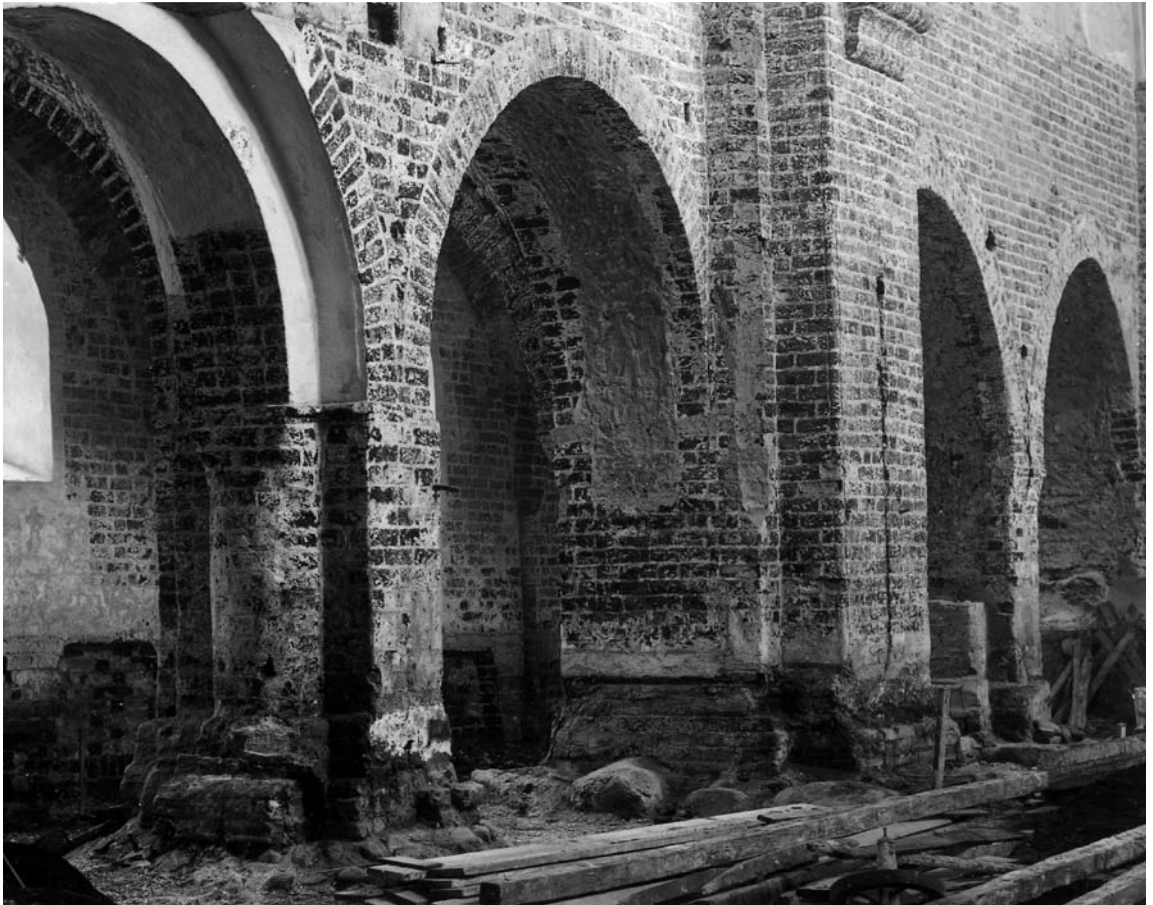
Fig. 54. Nordsidens arkaderække set mod øst under Storcks restaurering 1892 (s. 136). Foto i NM, 1892. — *The arcading of the north side, looking east, during Storck's restoration in 1892.*

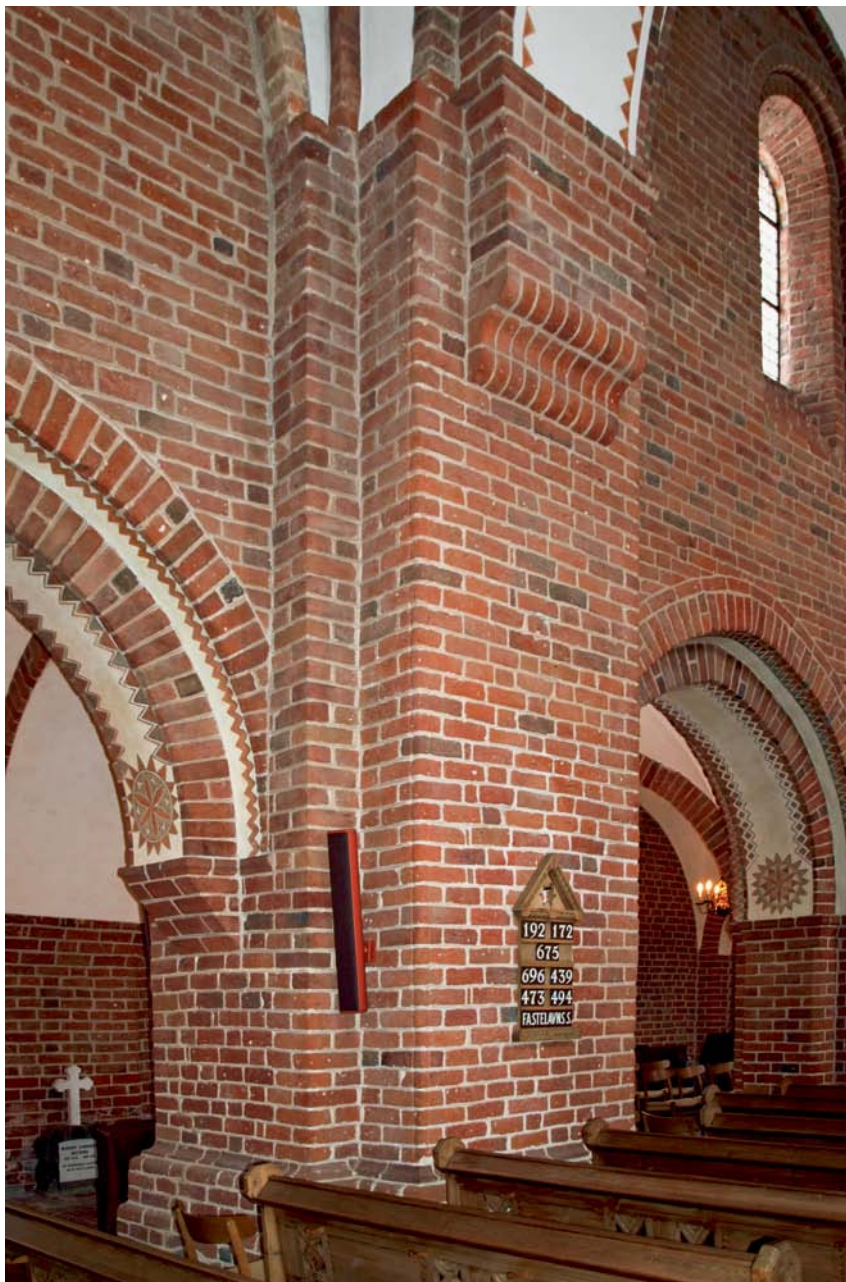
Fig. 55. Midterpille i arkadebuerne mod nord (s. 133). Foto Marianne Goral Krogh Johansen 2010. – *Central pillar in the north arcade.*

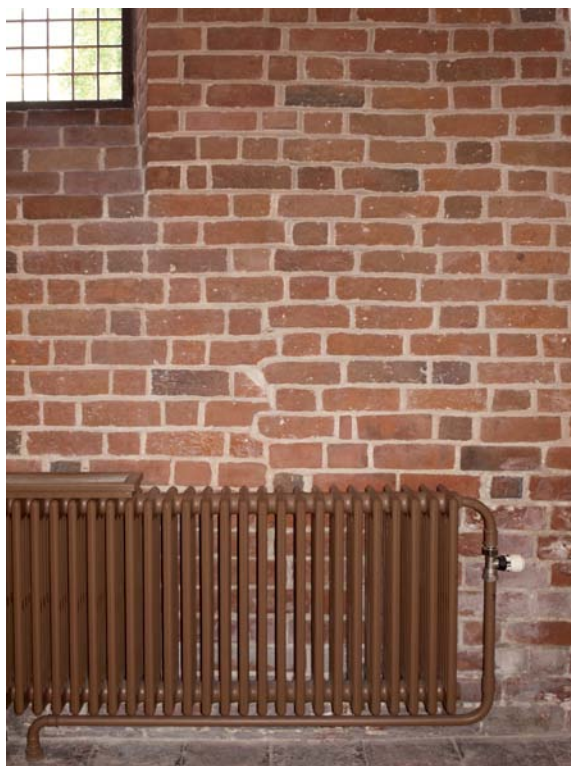
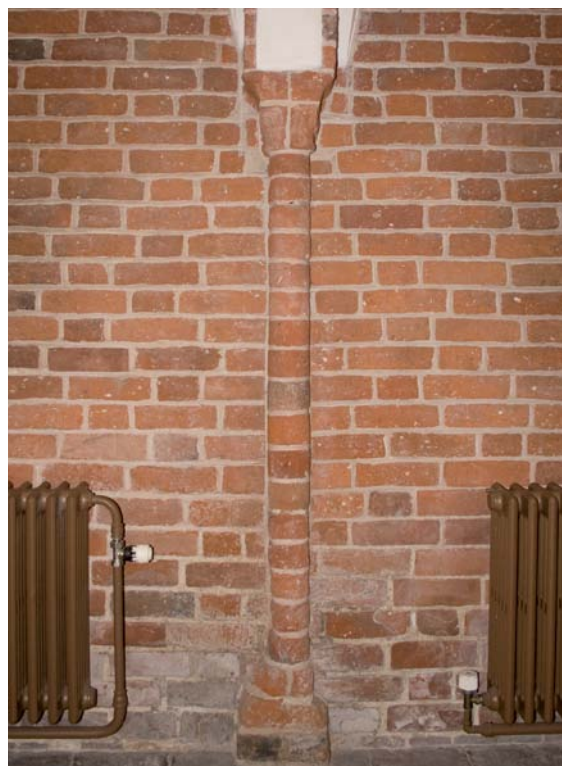
Fig. 60–61. 60. Nordre sideskib, 3. fag fra øst. Fortanding i nordvæggen (s. 140). Foto Marianne Goral Krogh Johansen 2010. 61. Halvsøjle på nordre sideskibs nordmur mellem 1. og 2. fag fra øst (s. 138). Foto Mogens Vedso 2011. – 60. North side-aisle, third bay from the east. Tothing on the north wall. 61. Half-pillar on the north wall of the north side-aisle, between the first and second bay from the east.

del bygges i munkeskifte og i den vestlige i polsk skifte. Overgangen mellem de to skiftegeange sker ca. 1 m vest for midterdelingen med en fortanding og synes at markere et byggestop (fig. 60). Udredningen af skiftegeange er dog ikke helt så enkel, hvis man går de to vestlige fag lidt nærmere efter. I det vestligste fag anvendes i den øverste del et uregelmæssigt munkeskifte, mens der i andet fag fra vest er polsk skifte og munkeskifte henholdsvis vest og øst for det formodede byggestop. Vest for vinduet er skiftegangen meget uregelmæssig, men minder om munkeskifte, mens den øst for vinduet i det hele taget er meget uregelmæssig. Der synes altså at være en ændring i byggeriet i øst-vest gående retning ca. 1 m vest for midterdelingen og i de to vestlige fag ca. halvvejs oppe i murværket. For vestgavlen i nordre sideskib gælder det samme som for de to vestlige fag, nemlig at den er påbegyndt i polsk skifte og fuldført i munkeskifte. Om ændringen i skiftegang markerer et egentligt byggestop eller blot en ændring i planerne, er uklart. Også i det indre er murværket i nordre sideskib stærkt restaureret. Tilsyneladende er en stor del af de sten, som befandt sig under det gamle gulvniveau, udskiftet.<sup>199</sup>

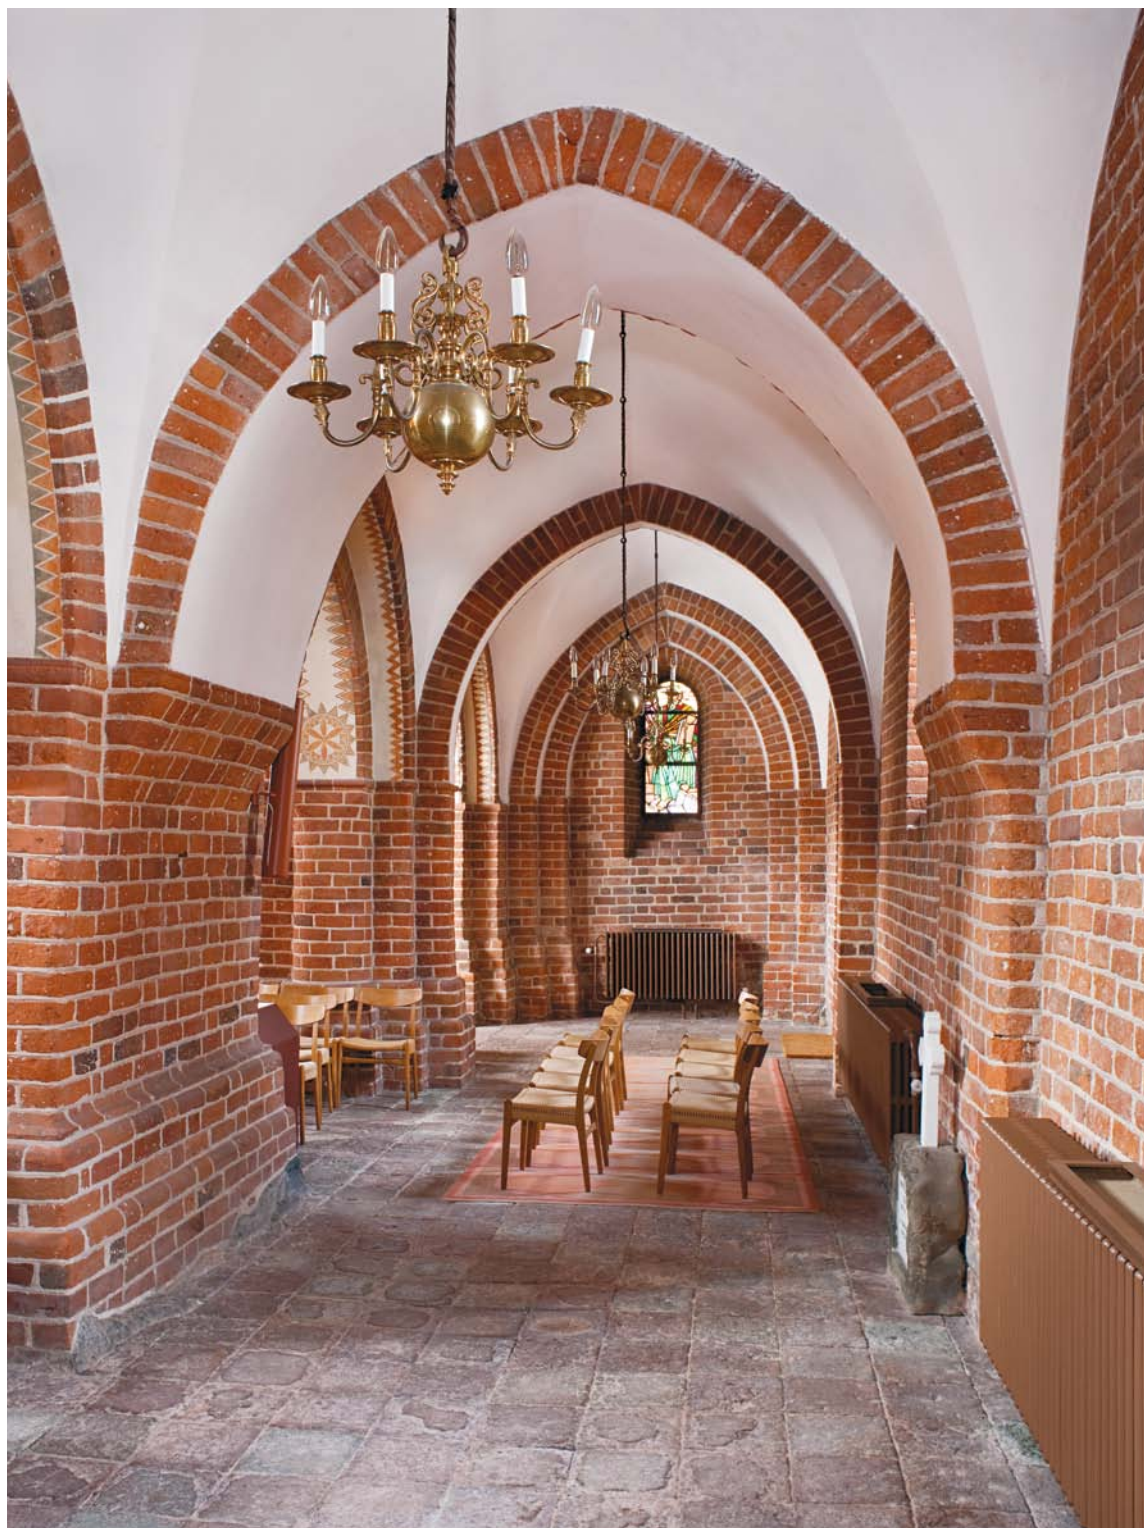
Fig. 62. Nordre sideskibs indre set mod vest (s. 138). Foto Arnold Mikkelsen 2010. – *Interior of north side-aisle, looking west.*

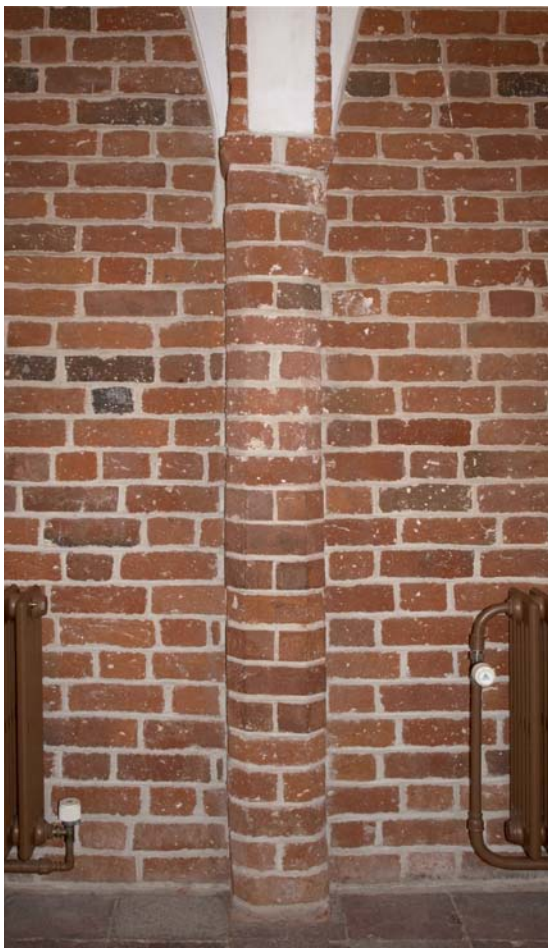
Fig. 63. Retvinklet pille på søndre sideskibs sydmur mod øst (s. 138). Foto Marianne Goral Krogh Johansen 2010. – *Right-angled pillar on the south wall of the south side-aisle, looking east.*

På nordvæggen bæres gjordbuen mod øst af en halvsøjle med unggotisk kapitæl (fig. 61) og mod syd af et retvinklet pilleled (fig. 63). Halvsøjlen mod nord afviger stærkt fra de øvrige led med samme funktion og synes ikke umiddelbart at være oprindelig. Den er gennem mange år blevet diskuteret og senest tolket som en senere ændring.<sup>196</sup> Murværket bag kapitælen er da også tydeligvis omsat, og skifterne på hver side af søjlen afviger nogle steder, især forneden, fra hinanden.<sup>197</sup> Ved nærmere eftersyn kan det dog konstateres, at hele søjlen er stærkt behugget. Især på kapitælen ses det helt inde ved ydermuren, at stenen oprindelig har været større, og man aner en svag profilering på siden. Størrelsen på basen svarer til udformningen af den retvinklede pille mod syd, og det kan altså konstateres, at halvsøjlen oprindelig har

haft samme udformning som i syd. På et senere tidspunkt er søjlen formet ved behugning af den oprindelige retkantede hvælpille.<sup>198</sup>

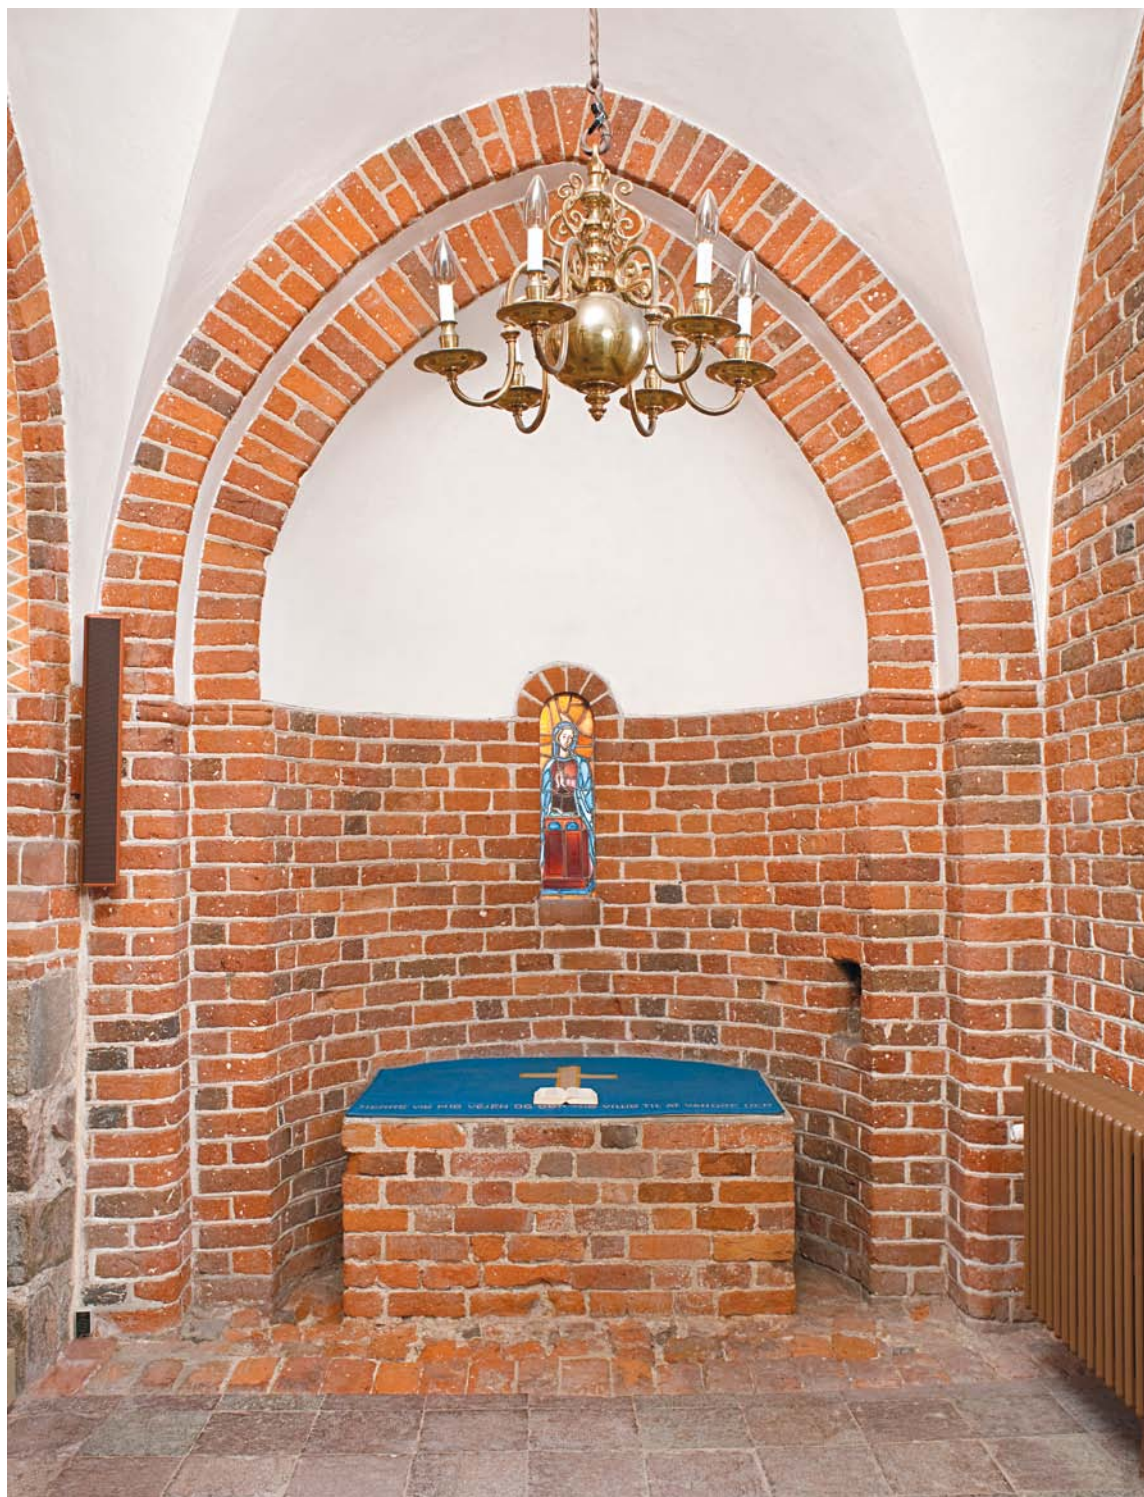
Fig. 64. Glasmaleri i søndre sideskibs apsis, 1940, udført af Kræsten Iversen. Den hellige Birgitta (s. 168). Muret alterbord med oprindelige dele (s. 140). Foto Arnold Mikkelsen 2010. — Stained glass window in the apse of the south side-aisle, 1940, by Kræsten Iversen. St Birgitta. Brick-built altar (with original parts).

Sideskibene har mod øst i de indvendige apsider hver et smalt, *rundbuet vindue* (fig. 64 og 77). Vinduet i nordre sideskib er indvendig placeret i en firpasblænding, som der ifølge Magdahl Nielsen også var spor af i det ydre (se s. 117). Disse spor findes også i dag. Murværket omkring vinduet ses på et ældre fotografi (fig. 44) at være ret uregelmæssigt, hvilket måske kan antyde en sekundær oprindelse.<sup>166</sup>

Søndre sideskib har en stor del oprindeligt murværk og er som det nordre inddelt i fire fag med grathvælv. Disse er, ligeledes som i nordre sideskib, for de to vestlige hvælvs vedkommende helt ommuret (se s. 138). Det vestlige hvælv faldt ned under Storcks restaurering og må have været i virkelig dårlig stand.<sup>200</sup> Også her hviler kapperne på forlæg i væggene, med fremkragede konsoller til at bære de spidsbuede gjordbuer på de østligste piller og midterpillerne, og retvinklede pilleled på den vestlige pille og på sydmuren. Den øverste del af halv søjlerne mod midtskibet er ommuret, de er sikkert nedtaget sammen med den inderste fals af arkaderne. Mod øst findes som i nordre sideskib en indvendig apsis med halvkuppelhvælv af samme type som i nord. Kragbåndene og placeringen af en lille niche i sydsiden svarer ligeledes til forholdene i nordre sideskib. Søndre sideskib har tilsyneladende oprindeligt gulv i apsis med trinforkant ud mod det nuværende gulv. Alterbordet (jf. s. 172) er ligeledes delvis oprindeligt (fig. 64).<sup>201</sup>

*Sidealterbord* (fig. 64). Rekonstrueret 1892-94 på rester af et middelalderligt †*sidealterbord*, til dels med brug af ældre sten (s. 140). Alteret var viet til Skt. Birgitta (jf. s. 78). Opmuret af røde teglsten i tilslutning til apsismuren i søndre sideskib. Med hensyn til †*sidealterbord* viet til Skt. Gertrud (jf. s. 78) kendes ingen arkæologiske spor, men bordet vides fra skriftlige kilder at have stået i nordre sideskibs apsis.

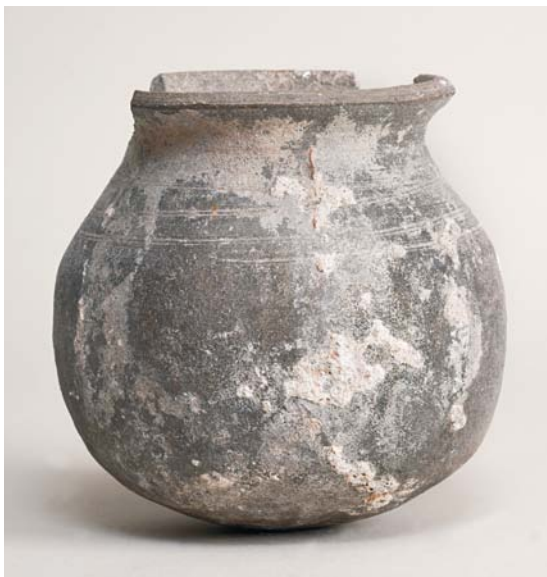
Fig. 65. \*Lydpotte udtaget fra korforlængelsens nordvæg over det tilmurede vindue (s. 143). I Svendborg Museum. Foto Arnold Mikkelsen 2010. – \**Resonance pot taken from the north wall of the chancel extension, above the walled-up window.*

Over det søndre vindue i korforlængelsens tre-koblede vinduer er indmuret fire lydpotter. De er anbragt i to rækker med en i den øverste og tre i den nederste. Om noget tilsvarende har eksisteret over det nordre vindue, kan pga. senere ommuringer ikke afgøres. Der er dog tidligere fundet en enkelt lydpotte (fig. 65) over det tilmurede vindue i korforlængelsens nordvæg.<sup>207</sup>

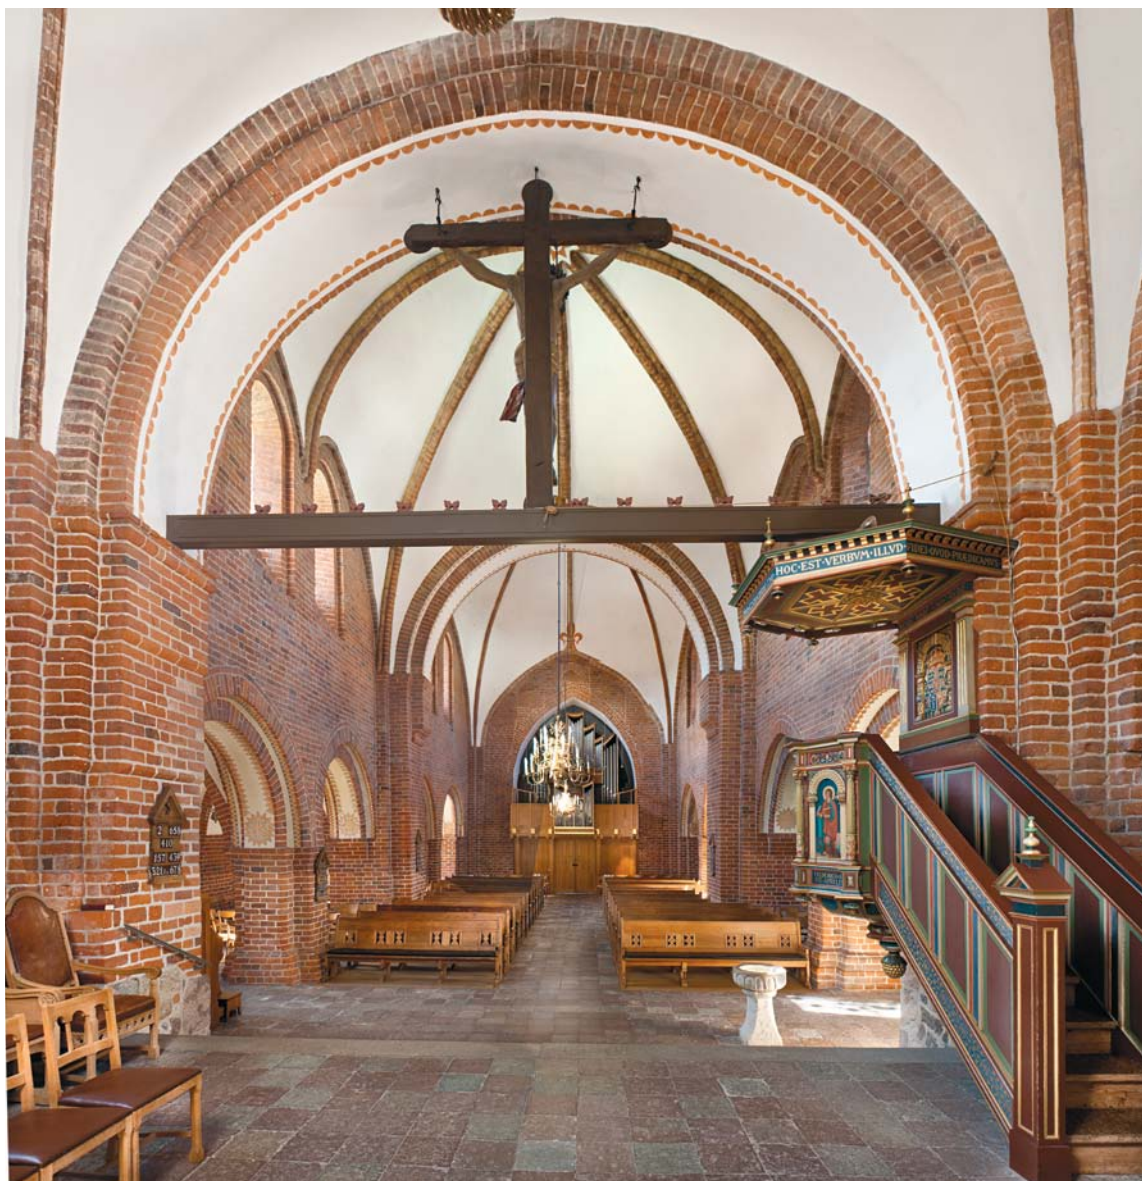
Fig. 66. Kirkens indre set mod vest. Foto Arnold Mikkelsen 2010. – *Interior of the church, looking west.*

Vestgavlens tilmurede *trekoblede vinduer* kan iagttages fra tårnets første mellemstokværk. De smigede, rundbuede vinduer ses dog endnu tydeligere fra kirkerummet (fig. 66), hvor det fremgår, at midtervinduet var højere end de to flankerende vinduer. De var alle tre afsluttet med et halvtensstik og et løberprydscliffe.

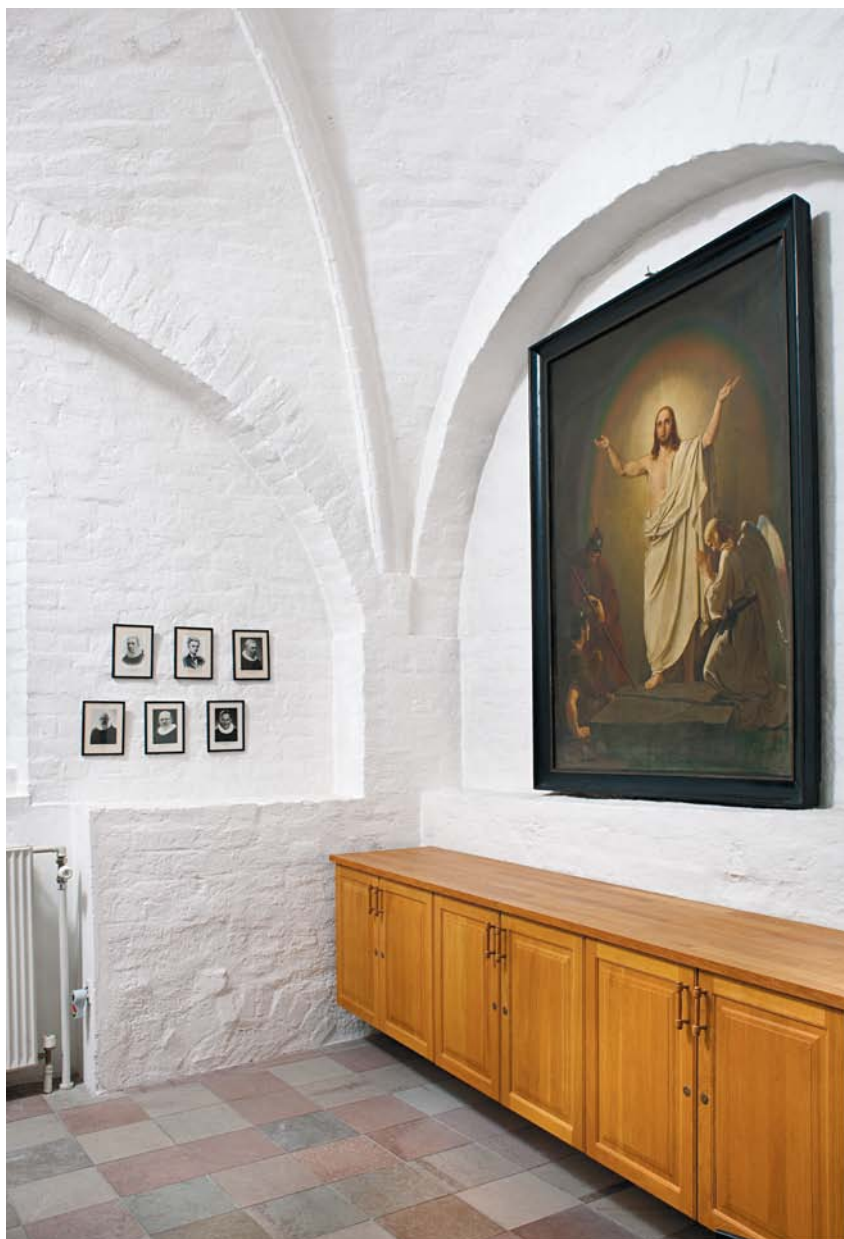
Fig. 68. Sakristiets indre set mod nordøst. Over gulvet ses stikket, der også findes i det ydre (s. 146). Fremspringet mod nord og øst er formentlig der, hvor gulvet har været placeret i det to stokværk høje sakristi (s. 149). Foto Arnold Mikkelsen 2010. – *Interior of the vestry, looking northeast. Above the floor traces of the arch can be seen, as they can on the exterior. The projection to the north and east is probably where the floor was situated in the two-storey-high vestry.*

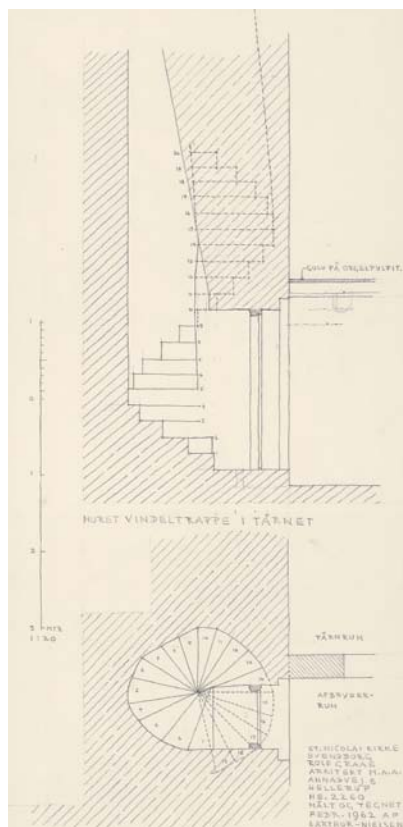
Fig. 69. Trappe til første mellemstokværk i tårnet (s. 151). 1:100. Opmåling ved I. Arthur-Nielsen 1962. – *Staircase to the first landing in the tower.*

I sydvæggen, nær østhjørnet, giver en falset, rundbuet dør adgang til trappen, der forinden er en vindeltrappe (fig. 69). Trappecylinderen er i den nederste del fortrinsvis opført i løberskifte med udglattede fuger, og den er dækket af et fladt opadstigende loft af løbere på højkant. Omtrent i den højde, hvor tårnrummets kampestensmurværk slutter, skifter trappen til flade, vandrette stik med en spindel af en halv sten. Den er således i

resten af højden en spindeltrappe. Fugerne er her med dobbelte riller. Hele trappen er i det indre meget uregelmæssigt opmuret næsten udelukkende af løbere. Skiftet i opbygning og fugning markerer muligvis et stop. Trappen udmunder i første mellemstokværk, hvor der findes en flad-rundbuet dør med halvstensstik.

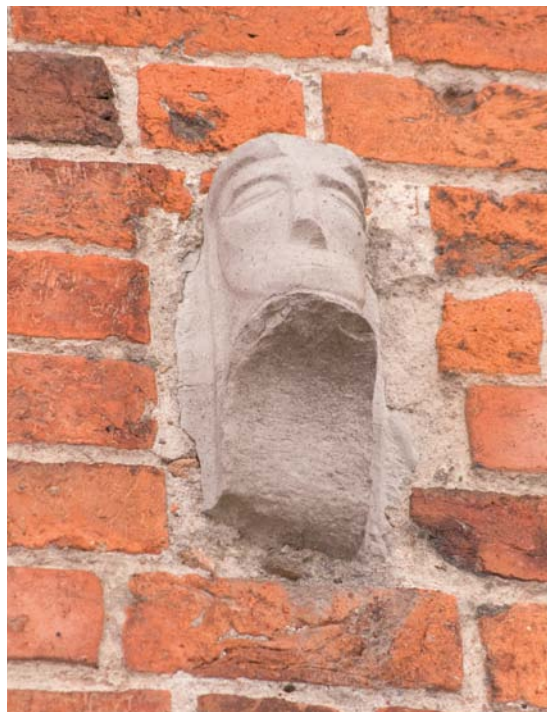
Fig. 70. Konsol af kalksten på tårnets nordside (s. 150). Foto Mogens Vedso 2011. – *Limestone corbel of on the north side of the tower.*

Mellem glamhullerne og tårnhjørnerne er i nordsidens klokkestokværk indsat to konsolsten et par skifter under glamhullerne.<sup>232</sup> Konsolstenene (fig. 70) er formentlig af kalksten og udformet som ansigter over en karnisformet underdel. Denne underdel er ligesom stenenes sider sekundært behugget. I murværket omkring konsollerne ses uregelmæssigheder, som tyder på, at de er sekundært indsat i tårnets murværk. Hvornår det er sket, vides ikke. Konsollerne er middelalderlige, men svære at datere nærmere, fordi de savner dater-

ende træk. De er dog med sikkerhed ældre end tårnet. De er antagelig genanvendt fra en anden bygning, og inden behugningen har konsollerne formentlig fungeret som hvælvkonsoller. De kan muligvis stamme fra †Gråbrødre Kloster, hvor der i kirken var anvendt kalksten til detaljer. I så fald kan konsollerne været indsat i Skt. Nikolajs tårn efter nedrivningen af †Klosterkirken 1828.

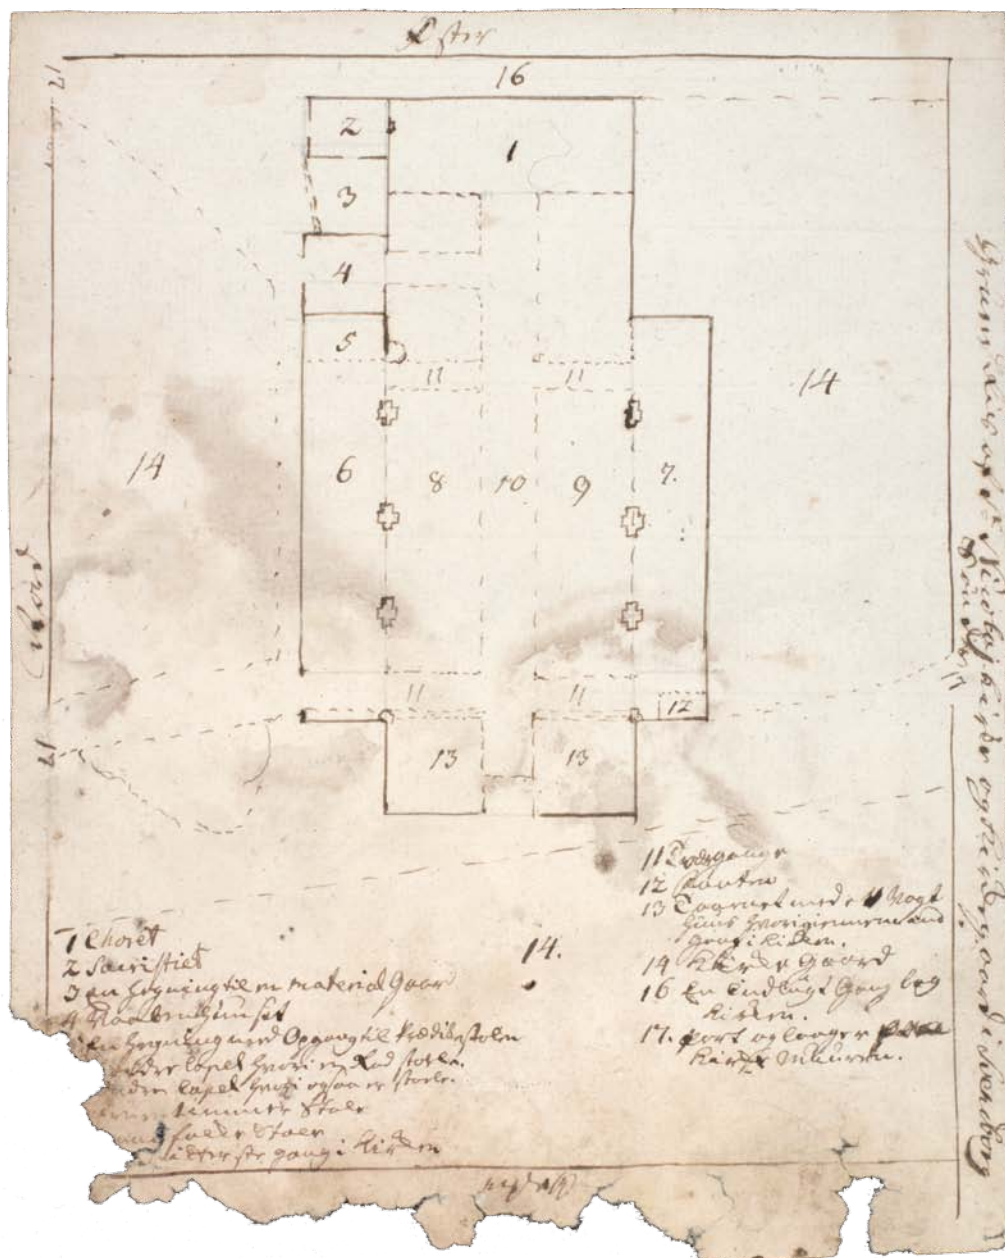
Fig. 71. Plan af kirke og kirkegård o. 1750 (s. 80). LAFyn. Tallene markerer placering af inventar og særlige ruminddelinger. 1: Kor. 2: Sakristi. 3: Indhegning om materialhus. 4: Våbenhus. 5: Indhegning ved opgangen til prædikestolen. 6: Nordre kapel (dvs. sideskib) med stolerække. 7: Søndre kapel (sideskib) med stole. 8: Kvindestole. 9: Mandstole. 10: Midtergang. 11: Tværgange. 12: Døbefont. 13: Tårn med indgang til kirken. 14: Kirkegård. 15: (ikke nævnt). 16: Lukket gang bag kirken. 17: Port og låger i kirkegårdsmuren. — Plan of church and churchyard c. 1750. The numbers indicate the location of furnishing and particular interior divisions and enclosures. 1: Chancel. 2: Vestry. 3: Enclosure around storehouse. 4: Porch. 5: Enclosure of stairway to pulpit. 6: North chapel (i.e. side-aisle) with pews. 7: South chapel (i.e. side-aisle) with chairs. 8: Women's pews. 9: Men's pews. 10: Centre aisle. 11: Transverse aisles. 12: Baptismal font. 13: Tower with entrance to the church. 14: Churchyard. 15: (not mentioned). 16: Closed passage behind the church. 17: Gateway and doors in the churchyard wall.

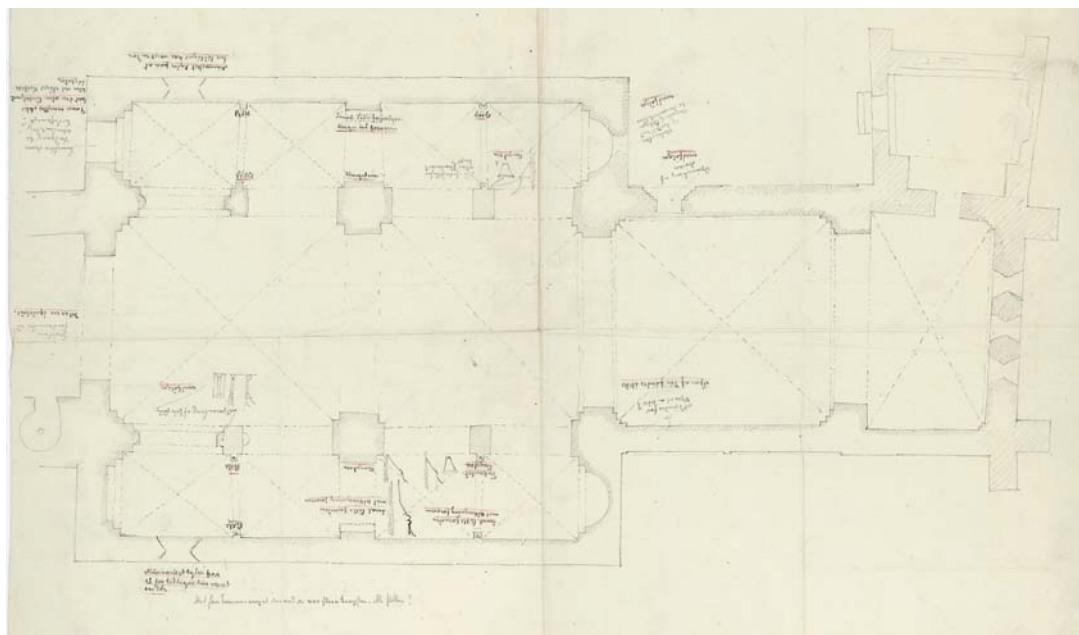
Fig. 72. Plan af kirken med indtegning af spørgsmål (s. 161). 1:300. Kalke 1885-86, muligvis ved H. Wandall.  
– Plan of the church with queries sketched in, 1885-86.

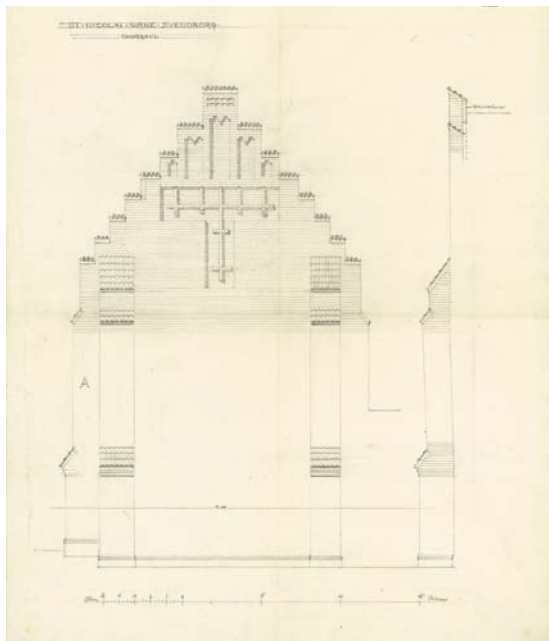
Fig. 73. Korforlængelsens østgavl før restaurering, opstalt og snit mod syd. 1:300. Usigneret opmåling 1892-94. – The east gable of the chancel extension before the restoration, elevation and section looking south. 1:300. Unsigned, 1892-94.

Man kunne snart efter igangsættelsen af restaureringen konstatere, at tårnbuen nærmest svævede, idet vederlaget i begge sider var borthugget i hele buens bredde. Dette indgreb var foretaget for at få plads til bjælkerne til orgelpulpituret.<sup>261</sup> Murværket især i sideskibene viste sig at være meget brøstfældigt. Det var derfor nødvendigt at udhugge store dele af murværket og erstatte det med nye sten – både udvendigt og indvendigt. Det samme gjorde sig gældende for tårnets vest- og sydside samt midtskibets og korets nordside.<sup>262</sup> Vinduer og døre samt dekorationerne på koret blev rekonstrueret ud fra spor i murværket, og gesimsen fandt man et stykke af bag sakristiet (fig. 8), så den også kunne føres tilbage til den oprindelige form.<sup>263</sup> Enkelte steder viste der sig et par kedelige overraskelser, som man var nødt til at tage sig af. Østgavlen, som nu var frilagt, fandt man i så dårlig stand, at den måtte opmåles (fig. 73), nedtages og genopmures.<sup>264</sup>

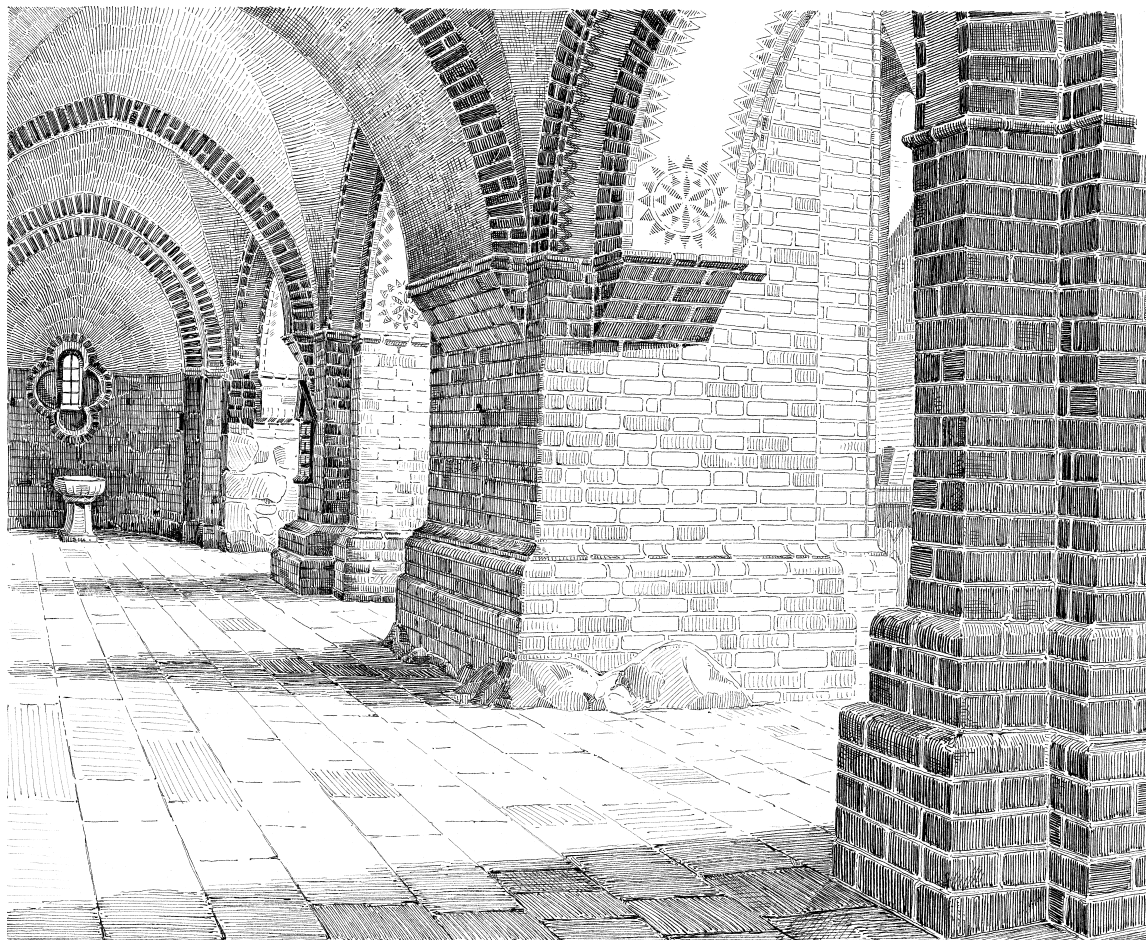
Fig. 74. Perspektivtegning af nordre sideskibs indre set mod øst efter restaureringen 1892-94. Usigneret. – *Drawing of the interior of the north side-aisle looking east, after the restoration 1892-94. Unsigned.*

1589 stod fonten i tårnrummet.<sup>384</sup> I 1700-tallet var den i søndre sideskibs sydvesthjørne (jf. fig. 71), 1810 blev den flyttet til koret.<sup>385</sup> Antagelig erstattedes den 1824 af *†døbefont*, men blev i begyndelsen af 1860'erne atter taget i brug.<sup>386</sup> Efter restaureringen 1892-94 blev den opstillet foran nordre sideskibs apsis (jf. fig. 74).<sup>387</sup> Nu i tværgangen foran koret, tæt ved prædikestolen.

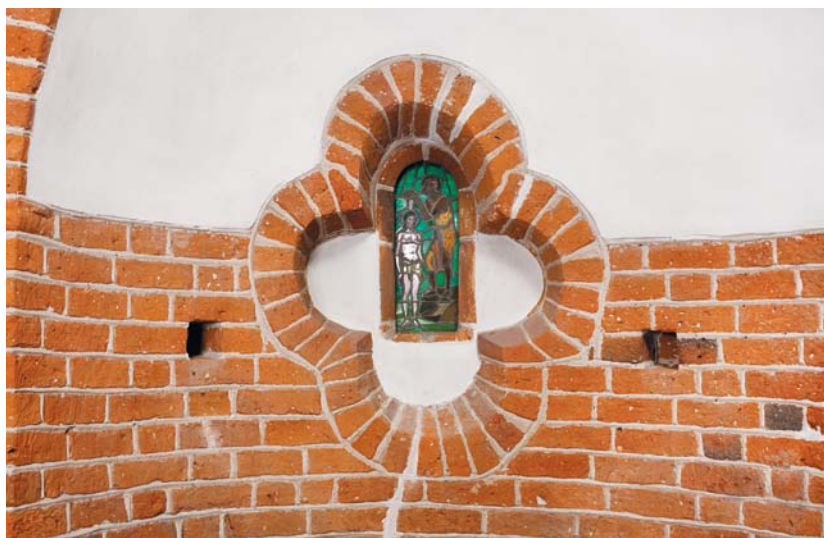
Fig. 77. Udsnit af indvendig apsis i nordre sideskib med firpasblænding og glasmaleri af Kræsten Iversen 1940. Jesu dåb (s. 168). Foto Arnold Mikkelsen 2010. – *Detail of the interior of the apse in the north side-aisle, with quatrefoil recess and stained glass by Kræsten Iversen, 1940. The Baptism of Christ.*

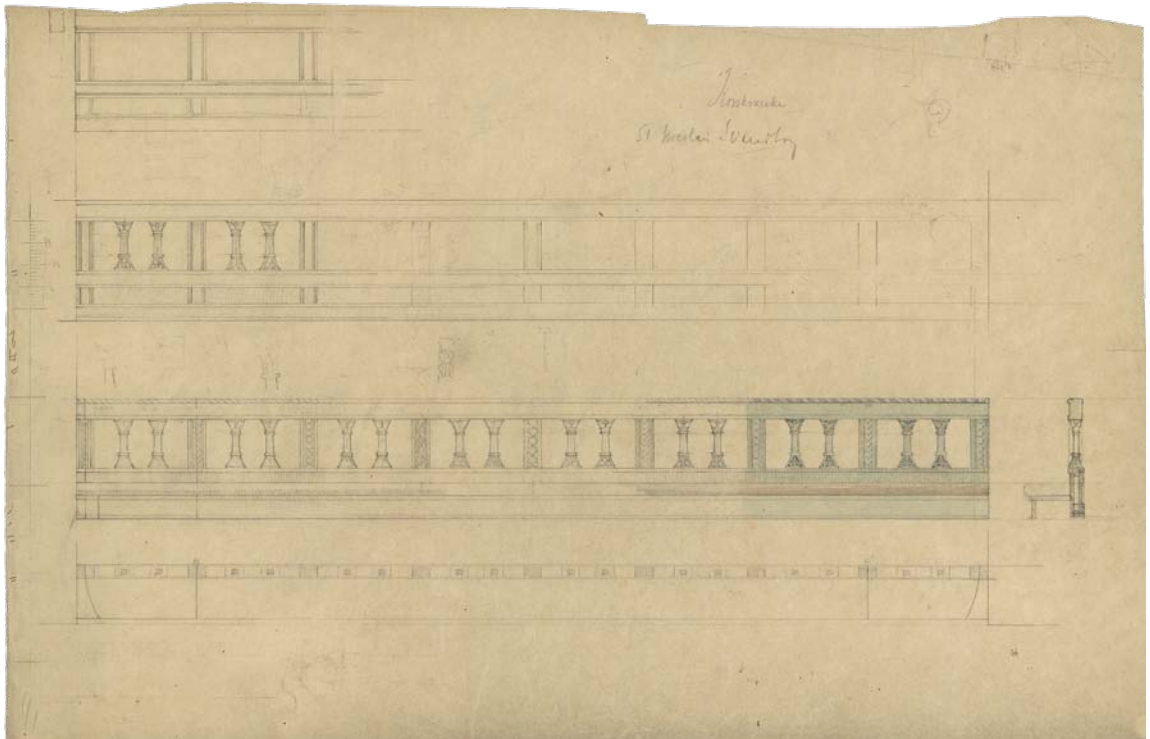
Fig. 97. Forslag til alterskranke, 1892-94 (s. 185). Tegning af H. B. Storck. I NM. – *Proposal for altar rail, 1892-94. Drawing by H. B. Storck.*

*Alterskranke* (jf. fig. 49 og 97), 1894, tegnet af H. B. Storck og nært beslægtet med den samtidige skranke i Tveje Merløse Kirke (DK Holbæk 2996). Den 86 cm høje, lige skranke er udført af fyrretræ i otte fag, inklusive en låge i hver side. De enkelte fag har lave søjleskafter med forholds-

vis store baser og kapitæler, smykket med stiliserede blomster; langs håndlistens forkant er en tovsnoning. Bemalingen er grøn med blå, rosa og hvide detaljer. *Knæfaldet* er betrukket med brunt skind.
