## SKT. NIKOLAJ KIRKE SVENDBORG

*Historisk indledning.* Kirken ligger i den sydlige udkant af den middelalderlige by. Mod nord og øst afgrænses arealet af de to hovedstrøg Geritsgade og Møllergade. Området syd for kirken har hovedsageligt været benyttet som haver og lå i øvrigt hen som et lavt, sumpet terræn, der indgik i byens befæstning. Øst for kirken skræner terrænet ned mod Svendborg Sund, og her førte Brogade ned til anløbspladsen eller skibsbroen

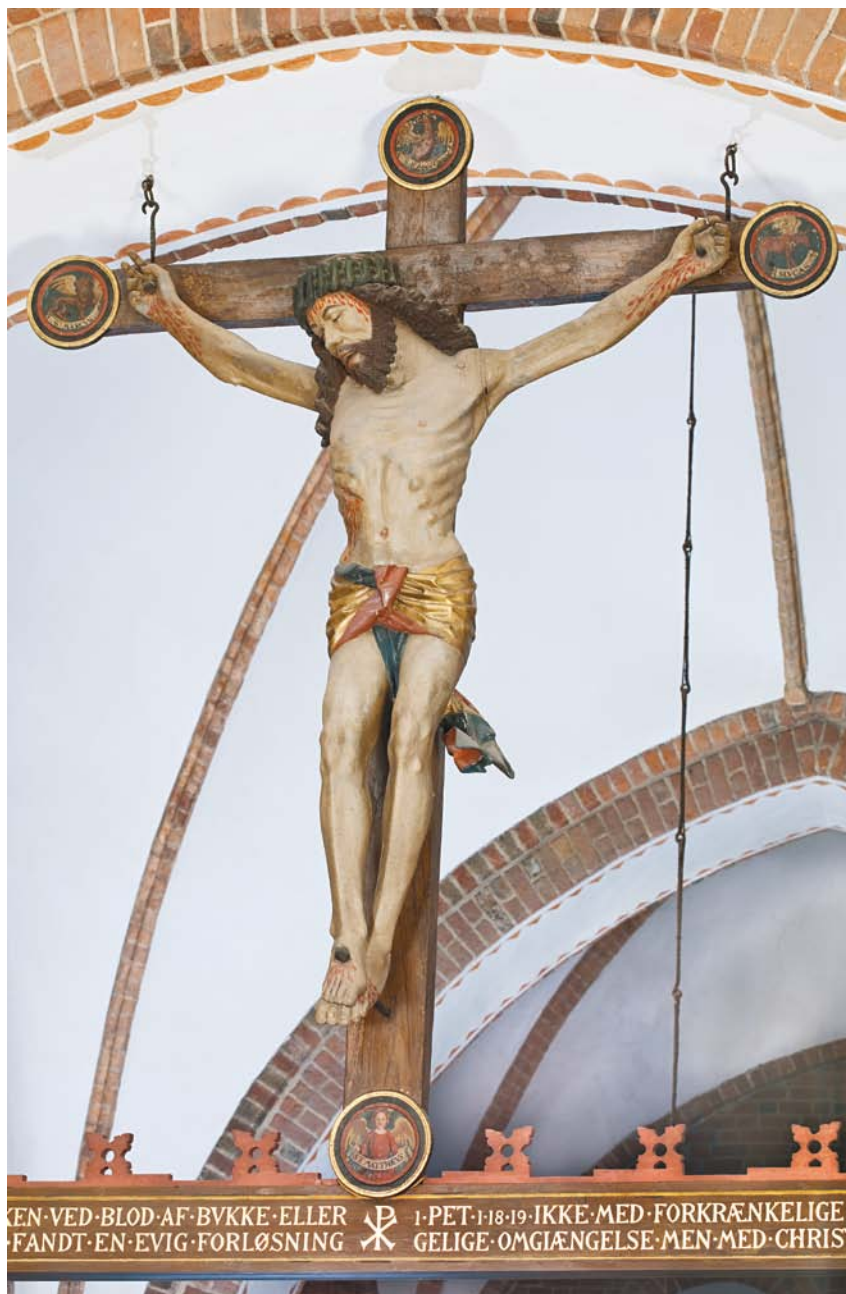
Fig. 100. Korbuekrucifiks, o. 1500 (s. 188). Foto Arnold Mikkelsen 2010. – *Chancel-arch crucifix, c.1500.*

*Korbuekrucifiks* (fig. 100), o. 1500. Kristusfiguren hænger i let udstrakte, påtappede arme; fingrene krummer sig om naglerne. Hovedet, der bærer en gitterlignende tornekrone, er sænket mod højre, øjnene er lukkede og munden halvt åben med synlige tænder. Håret falder i kraftige krøller ned ad nakken og frem over højre skulder, skægget har tætte lokker. Ribbenene træder skarpt frem, og den lodrette muskelfold mellem bryst og navle står tydelig i det indtrukne mellemgulv. Benene er let bøjede med højre fod lagt over venstre. Lændeklædet har lang midtsnip, der er ført ind mellem benene og bag om venstre lår. Korstræet, sekundært, formentlig fra 1824 (jf. ndf.), har små, cirkulære endefelter.

Krucifikset er ophængt i jernkroge i korbuen og fæstnet til den vandrette korbuebjælke, der stammer fra restaureringen 1892-94. Bjælken er smykket med påsatte korsblade, inspireret af korbuebjælken i Horsens Klosterkirke (DK Århus 5798).<sup>398</sup>

Den nuværende staffering er udført af dekorationsmaler H. F. Svendsen 1894.<sup>399</sup> Kristusfiguren har lys karnation med stærkt røde bloddråber i panden og ved vunderne, brunt hår og skæg samt forgyldt lændeklæde, hvis røde og blå inderside er synlig i den ombukkede snip. Selve korstræet står umalet, mens endefelterne har polykrome evangelistsymboler forsynet med skriftbånd med versalindskrift, øverst Johannes (»S Iohan...«), henholdsvis på Kristi højre og venstre side Mar-

kus (»S Marcvs«) og Lukas »(S Lvcas«), nederst Mattæus (»St. Matthævs«). På korbuebjælken er to skriftsteder, Hebr. 9,11–12 og 1 Pet. 1,18–19, udført med forgylde versaler mellem tilsvarende rammelinjer og adskilt af et Kristusmonogram; korsbladene er rødmaledede.

1749 blev krucifikset renoveret på rådmand Knud Jørgensen Graaes bekostning (jf. s. 171).<sup>276</sup> Korstræet blev formentlig fornyet 1824, da smedemester Rasmussen modtog betaling for 'et jern til at hængte Kristi billede op på korset i'. 1894 blev krucifikset repareret af en billedskærer, mens

dekormaler H. F. Svendsen stod for rensning og istandsættelse af farvelaget samt udsmykning af korbuebjælken.<sup>400</sup>

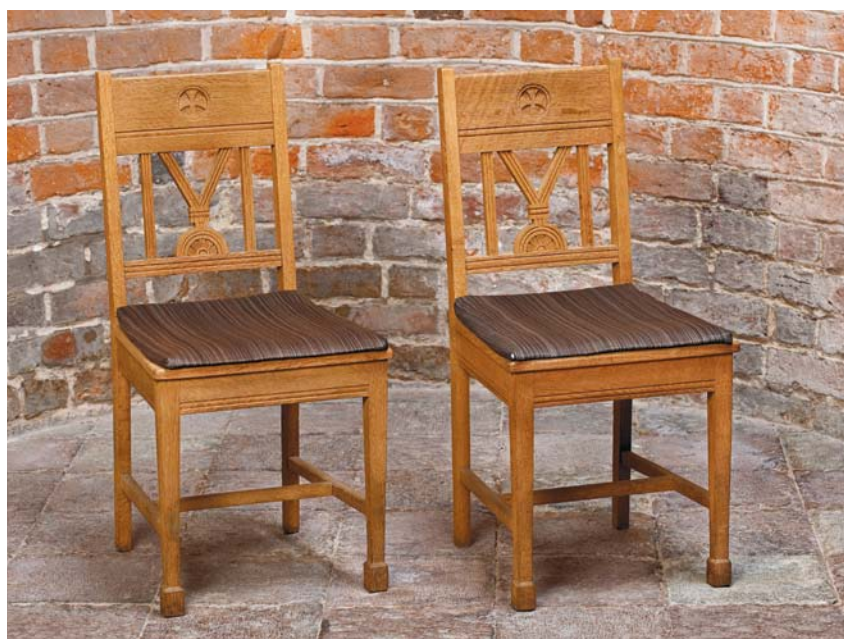
Fig. 107. Stole, 1894, tegnet af H. B. Storck (s. 198). Foto Arnold Mikkelsen 2010. – *Chairs, 1894, designed by H. B. Storck.*

*Løse stole.* 1) (Fig. 107). Fem af oprindelig 24 stole fra 1894, tegnet af H. B. Storck.<sup>178</sup> Stolene, 90 cm høje, er af eg med flettet sæde, kopstykket er prydet med et kors i cirkelslag, og ryggen har

gennembrydninger beslægtet med stolestadernes. Oprindelig var stolene opstillet i korets vestfag foran bænken, siden i søndre sideskib ved Skt. Birgittas Alter. Nu på orgelpulpituret. 2) (Jf. fig. 49). 22 stole fra 1956, tegnet og udført af snedkermester Hans Dau i Ribe og skænket af Knud Jølver.<sup>426</sup> Af eg, 89 cm høje. Ryg med tre gennembrydninger, sæde polstret med brunt skind. I korets vestfag foran korbænkene. 3) (Jf. fig. 62). Ca. 120 stole, anskaffet 1960, tegnet af Hans J. Wegner og fremstillet hos Carl Hansen & Søn, af eg med flettet sæde. I sideskibene og under orglet.

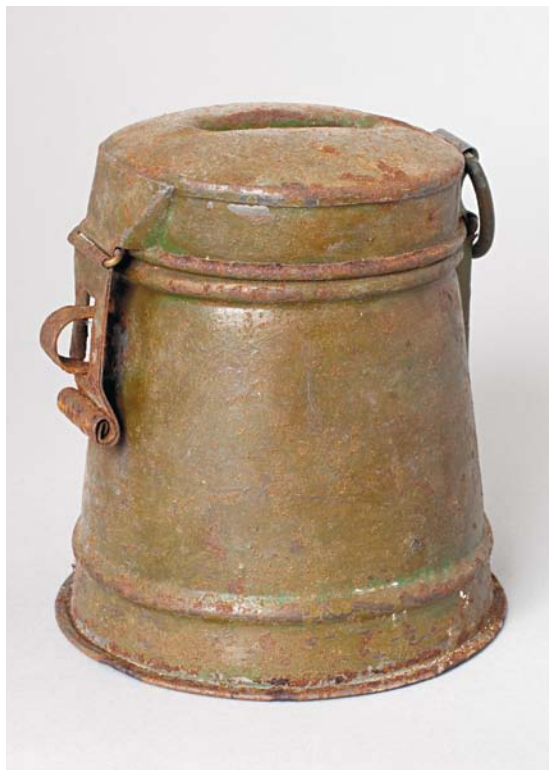
Fig. 109. Pengebøsse nr. 1, 1858 (s. 200). Foto Arnold Mikkelsen 2010. – *Offertory box, no. 1, 1858.*

*Pengebøsser.* 1) (Fig. 109), 1858,<sup>20</sup> af jernblik, 14 cm høj, konisk med vandrette profilstave foroven og forneden samt fladt låg med pengerrille og overfaldslukke. Grønmalet. 2-3) Nyere, af messing, 14 cm høje, cylindriske med hvælvet låg med pengerrille.

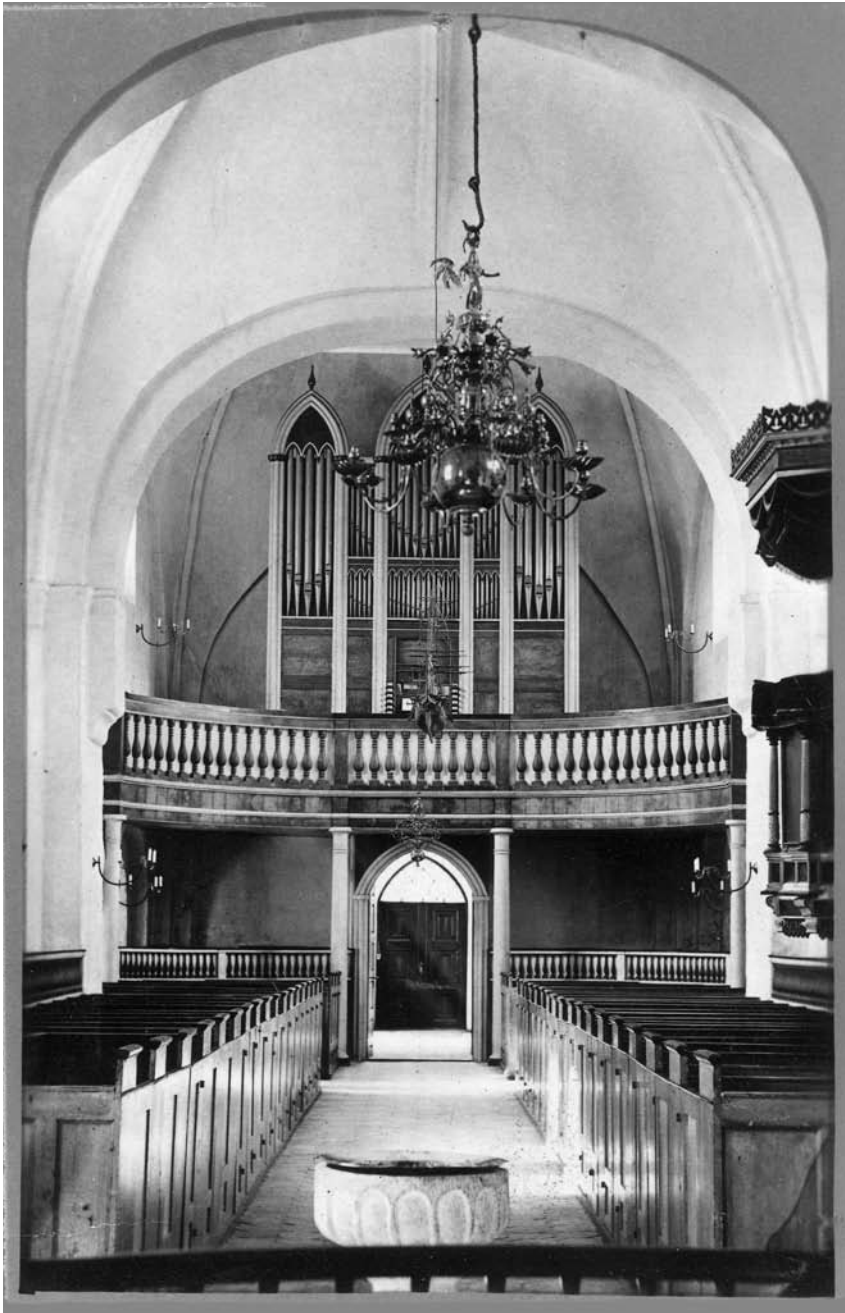
Fig. 111. Indre mod vest med †orgel nr. 3, 1849 (s. 204). Foto P. N. Saxdorff. – *Interior looking west with †organ no. 3, 1849.*

3) 1849 (fig. 111), med 16 stemmer, to manualer og pedal, bygget af Peter Mortensen Gudme.<sup>442</sup> Dispositionen lød:<sup>443</sup>

Kopler: I-I (oktavkoppel), II-I, P-P (oktavkoppel). Manualomfang: C-f<sup>'''</sup>, pedalomfang: C-h. Mekanisk aktion, sløjfevindlader. 4 kassebølge.

instrumentet betegnede som ubrugeligt, udførte Peter Mortensen Gudme, Svendborg, nødvendige arbejder ved de tre bælg, vindladerne, vindkanalerne, de to manualklavaturer, pedalklavaturet, traktoren og piberne. Det fremgår i denne

forbindelse, at navnlig rygpositivet bar præg af at have været i brug i mange år.<sup>438</sup> Den tidligste angivelse af orglets størrelse er fra 1823, hvor det oplyses, at det har 17 stemmer.<sup>439</sup> På vestpulpituret.<sup>440</sup>

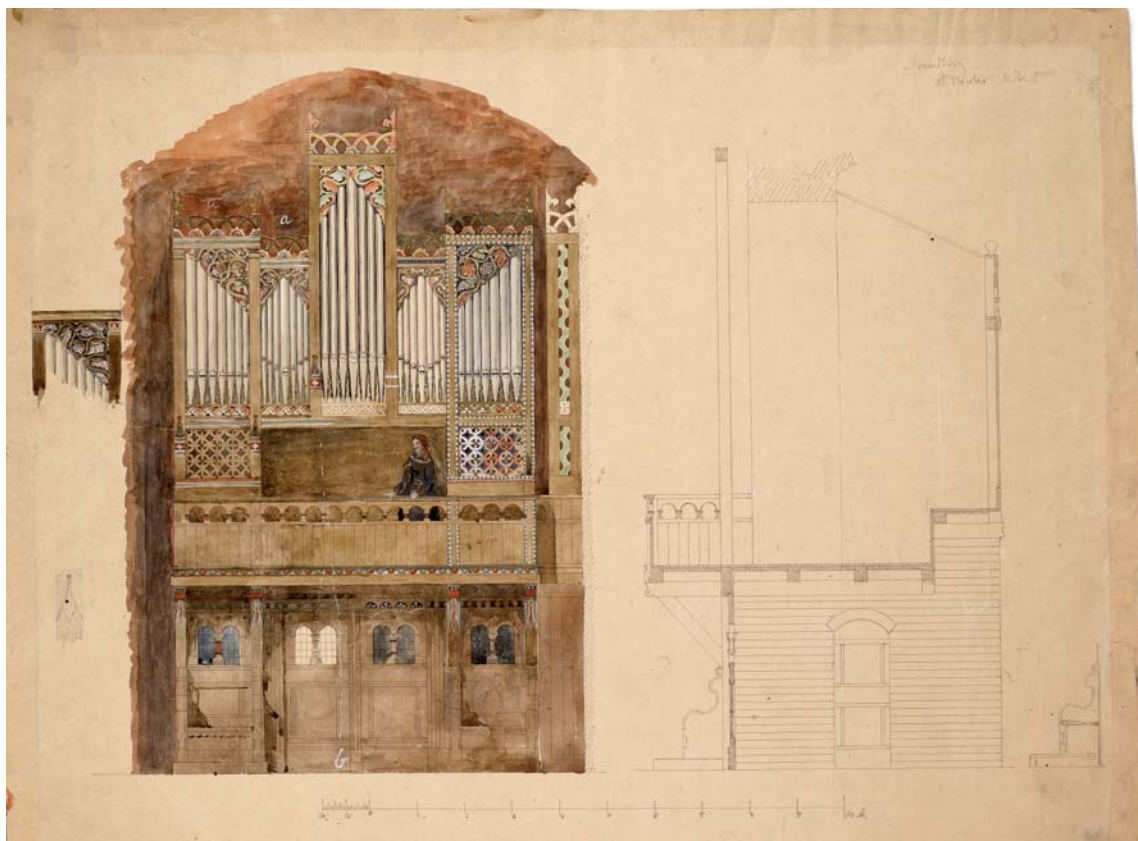
Fig. 112. Forslag til orgelfacade, 1894. Tegning af H. B. Storck (s. 206). 1:100. I Danmarks Kunstmuseet. – *Proposal for organ facade, 1894. Drawing by H. B. Storck.*

*Orgelfacaden*, der sammen med spillebordet er opstillet i tårnets nedre mellemstokværk (jf. fig. 112-13 og 143-44), er tegnet af H. B. Storck med inspiration fra det sengotiske  $\dagger$ hovedorgel i Lübeck Sankt Marien. Den er udført i lakeret fyrretræ med stafferinger i rødt, grønt, blå, gråt, sort og guld. De dekorative detaljer har forbilder i romanske kalkmalerier.<sup>457</sup> Prospektpiber af tinlegering. Orglets bagside, der kunne ses fra tårnrummet, var udformet som stiliserede orgelpiber, jf. fig. 114.

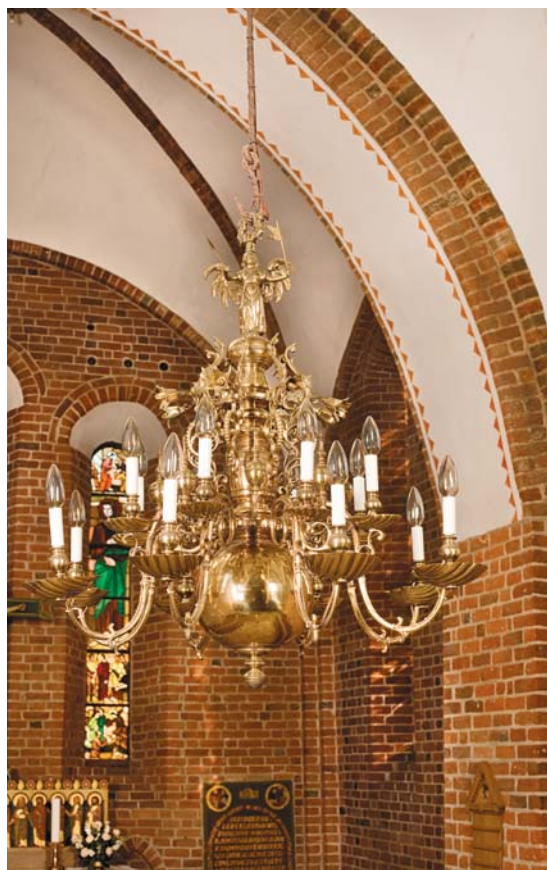
Fig. 117. Lysekronen nr. 1, 1714, skænket af arvinger efter Anna Margrethe Helverskov (s. 209). Foto Arnold Mikkelsen 2010. – *Chandelier no. 1, 1714, donated by the heirs of Anna Margrethe Helverskov.*

*Lysekroner.* 1) (Fig. 117), 1714, skænket af arvin-gerne efter Anna Margrethe Helverskov (†1713), enke efter landsdommer Peder Luxdorph (jf. *†lukket stol* nr. 2). Kronen har 2×8 s-svungne

arme med bladled og muslingeskalsformede lyse-skåle samt otte små pyntearme, der ender i åbne blomsterbægre. Balusterskafte afsluttes forneden af en stor hængekugle med profileret knop; på hver side af kuglen er graveret våbenskjold for slægten Helverskov hvorunder giverindskrift med kursiv: »Sl: Frue Anne Margrete Helverskouf«. Som topfigur ses en vinget kvinde med fane og hellebard, mens ringen til ophæng prydes af to små figurer.

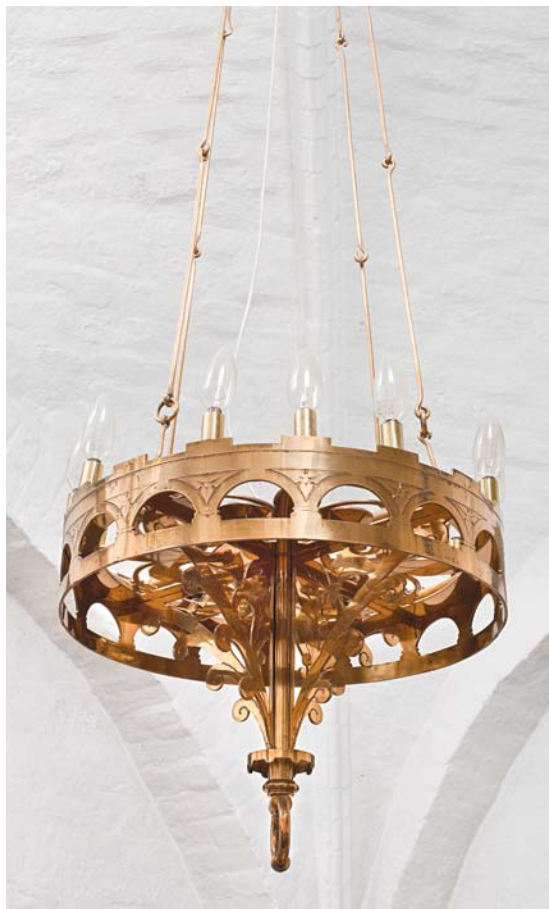
Fig. 118. Lysekroner nr. 2, 1894-95. Tegnet af H. B. Storck (s. 118). Foto Arnold Mikkelsen 2010. – *Chandeliers no. 2, 1894-95. Designed by H. B. Storck.*

2) (Fig. 118), 1894-95, udført af bronzestøber Oluf Schieltved, København, efter tegning af H. B. Storck.<sup>178</sup> Hjulkrone med tolv lypærer (oprindelig gasblus). Fra det glatte midtskaft udgår bladsmykkede led til en kreneleret krans med buformede gennembrydninger. Skaftet afsluttes forinden af en ring. Oprindelig ophængt i midtskibet sammen med  $\dagger$ nr. 13; kort efter flyttet til korets østfag. Formentlig o. 1941 ophængt i sakristiet.

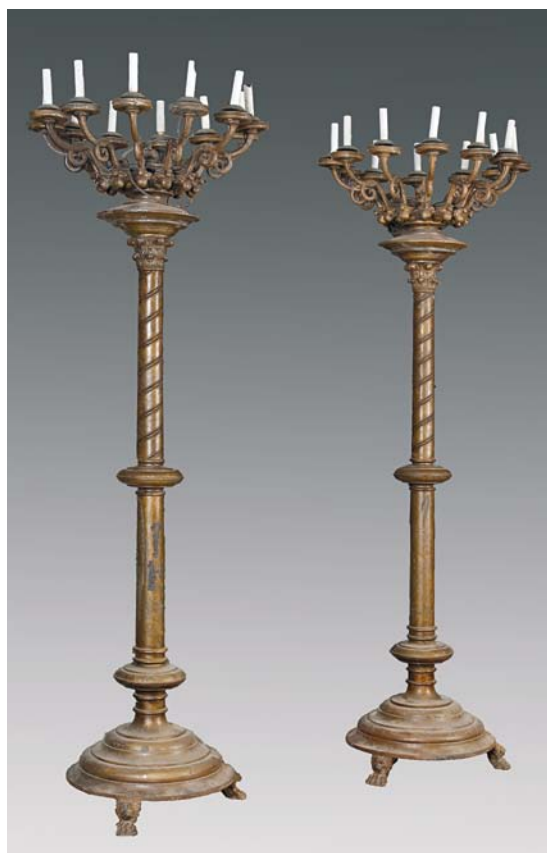
\**Kandelabre* (fig. 119), 1869, leveret af jernstøber D. Løwener, København, for 114 rigsdaler.<sup>471</sup> Malm, ca. 245 cm høje, med 12 arme. Hver stage har cirkulær fod, der hviler på ryggen af tre løver, og todelt skaft med flad midtvulst og akan-

Fig. 119. \*Kandelabre, 1869 (s. 211). I Svendborg Museum. Foto Arnold Mikkelsen 2010. – \**Candelabra*, 1869.

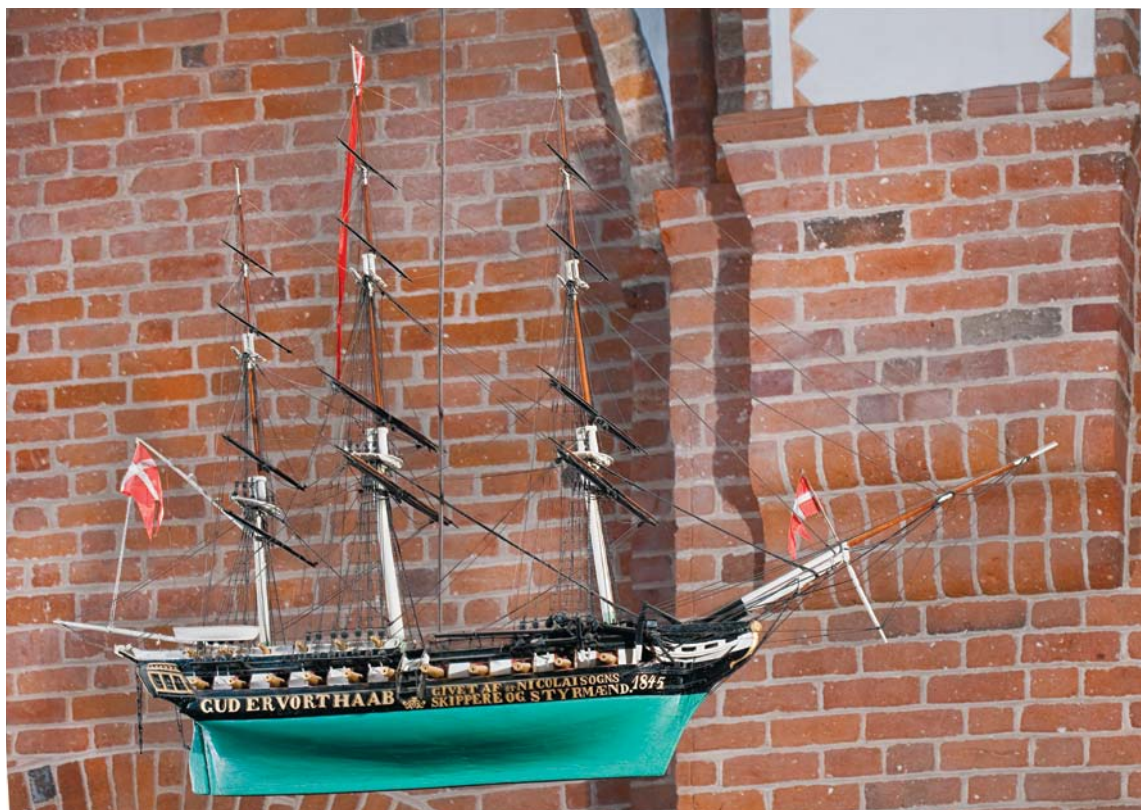
*Kirkeskib* (fig. 120), »Gud er vort haab«, et ældre skib (jf. ndf.) skænket 1845 af sognets skippere og styrmænd.<sup>472</sup> Fuldrigget fregat med 17 kanoner på hver side. Grønmalet med sorte, hvide og forgyldte detaljer; på hver side af skroget indskrift med forgyldte versaler: »1845 givet af St Nicolai Sogns skippere og styrmænd Gud er vort haab«. I skroget findes en flaske med dokumenter med navnene på de 37 givere samt oplysninger om restaureringer, bl.a. en seddel med »Skibet er i Aa-

Fig. 120. Kirkeskib, skænket 1845 af sognets skippere og styrmænd (s. 211). Foto Arnold Mikkelsen 2010. – *Church ship, donated in 1845 by the captains and mates in the parish.*

ret 1844 i Novbr. og Decbr. Maanet tiltaget og i hver Henseende istandsadt af Styrmand Johan Andreas Flindt.<sup>473</sup> 1852 blev det istandsat med sort oliefarve og forgyldning af maler L.V. Berth,<sup>77</sup> og 1865 og 1872 udførte J. Chr. Fich tilsvarende arbejde.<sup>77</sup> Restaureret 1894 og 1947, sidstnævnte arbejde bekostet af Knud Jølver.<sup>474</sup> Skibet er op-hængt i midtskibet mellem 1. og 2. fag.

*Church ship* (fig. 120), ‘God is our hope’. A ship of earlier date presented to the church in 1845 by the ship-captains and mates in the parish. Full-rigged frigate with 17 cannons on each side.

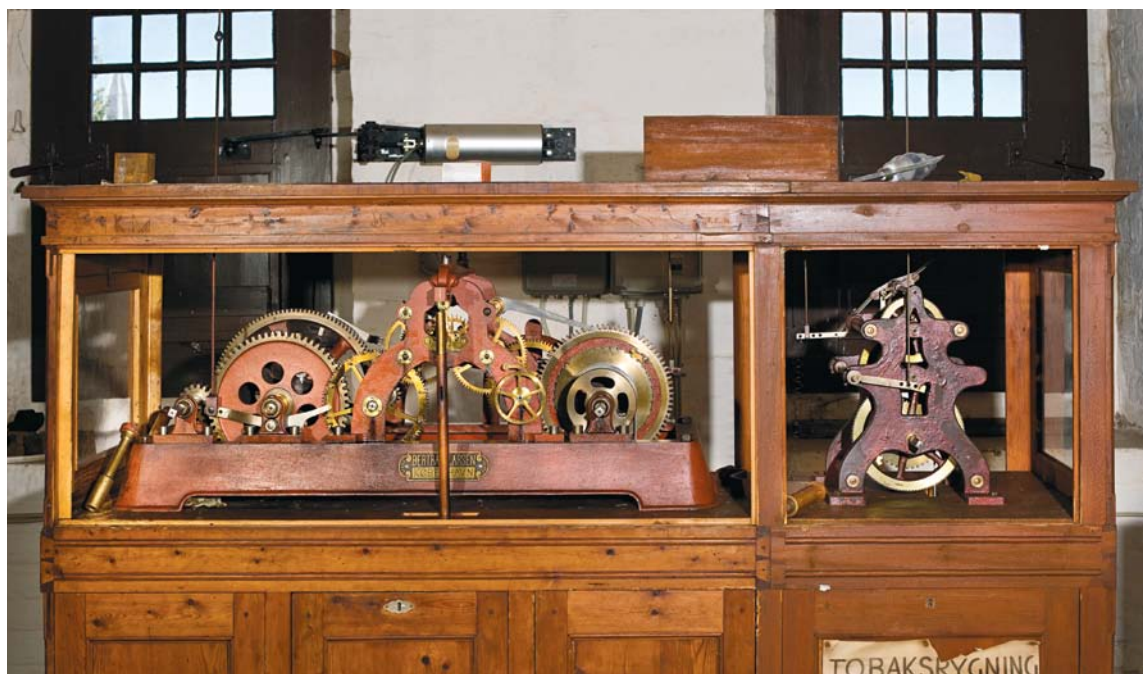
*Tårnur* (fig. 121), 1894, udført af tårnurmagerfirmaet Bertram Larsen, København.<sup>475</sup> Rødmalet støbejernsværk, ca. 50×125×45 cm; på forsiden påsat plade med »Bertram Larsen København«. Med grahamsgang. 1944 blev værket ombygget og udvidet med kvarterslag af Bertram Larsen, bekostet af Knud Jølver.<sup>476</sup> Istandsatt 1999. Placeret i et urhus af brunbejdset træ med glas foroven, opsat i klokkestokværket. *Urskiverne* (jf. fig. 6), 1894, mod nord og syd, er udført af Bertram Larsen af galvaniseret jernplade; blåmalede med sorte og røde detaljer samt forgyldte romertal og visere. I sviklerne er forgyldte rosetter, langs kanten en tunget bort.

Fig. 121. Tårnur, 1894, udført af tårnurmagerfirmaet Bertram Larsen (s. 212). Foto Arnold Mikkelsen 2010. – *Tower clock, 1894, made by Bertram Larsen, tower-clock-makers.*

*Tower clock* (fig. 121), 1894, made by the firm of tower clockmakers Bertram Larsen, Copenhagen.

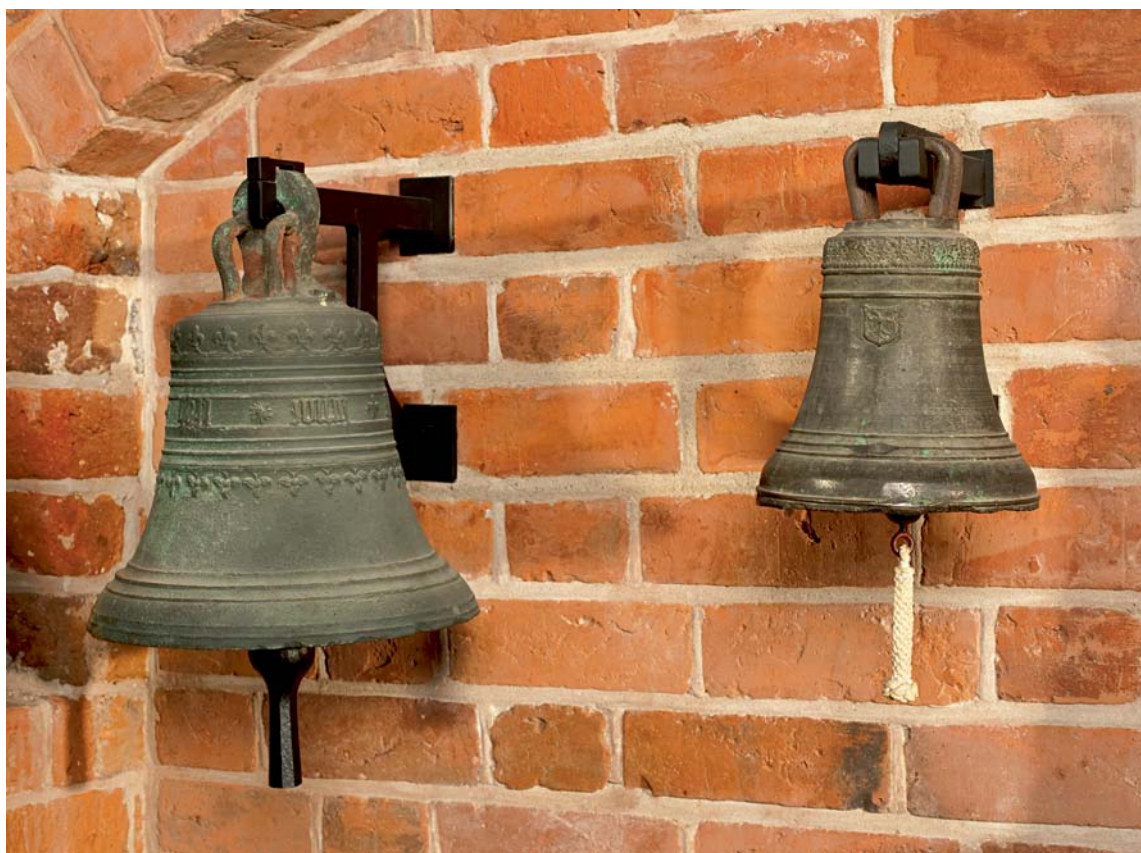
1) (Fig. 122), o. 1500, formentlig et nordtysk arbejde.<sup>480</sup> 34 cm i tværmål. Om halsen et skriftbånd med plattysk minuskelindskrift, »des heren wort blift ewich« (Herrens ord forbliver evindeligt). Indskriftens begyndelse er markeret med et lille kors, og som skilletegn er benyttet rosetter. Tredobbelte lister og friser med liljer (foroven) og trebladede ornamenter (forneden) kanter skriftbåndet. Ved overgangen fra legemet til slagkanten er tre lister, om munden to.

2) (Fig. 122), 1500-tallets begyndelse, formentlig støbt af den nederlandske klokkestøber Henrik de Campen den ældre.<sup>482</sup> 22 cm i tværmål. Om halsen er et tomt skriftbånd hvorover en perlestav og en frise af fine bladornamenter. På legemet ses et skjold med en flakt ørn, byen Campens våben, og ved overgangen fra legemet til slagkanten er tre lister, om munden en enkelt.

Fig. 122. Klokker nr. 1 og 2, o. 1500 og 1500-tallets begyndelse (s. 214). Foto Arnold Mikkelsen 2010. – *Bells nos. 1 and 2, c.1500 and beginning of the 16th century.*

Klokkens oprindelige placering er uvis.<sup>483</sup> I hvert fald fra 1676 hang den under orglet, hvor den tjente som slagklokke for urværket.<sup>359</sup> Efter restaureringen 1892-94 stod den ubrugt hen, og opbevarede derpå i Svendborg Museum.<sup>481</sup> Nu ophængt i koret bag prædikestolen sammen med nr. 1.

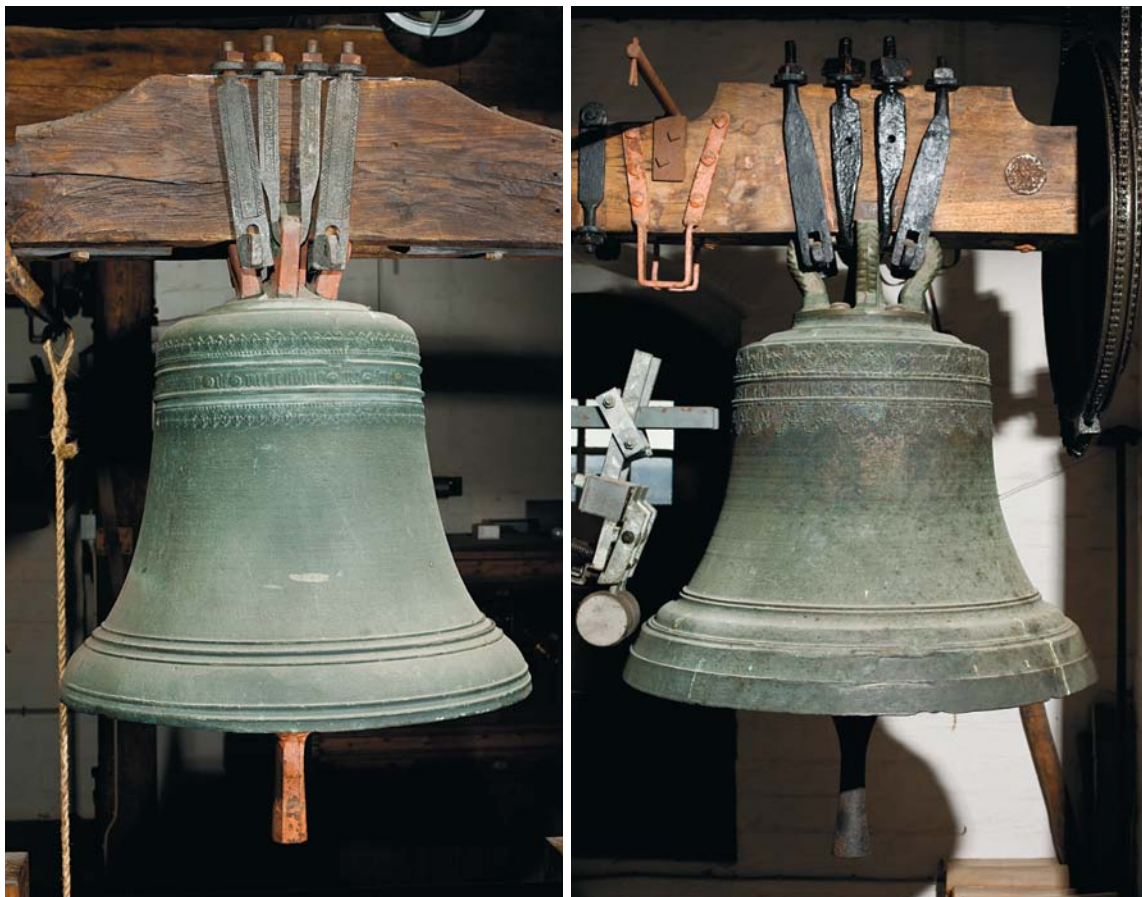
3) (Fig. 123), 1512, støbt af Johannes Fastenowe.<sup>484</sup> 60 cm i tværmål. Om halsen skriftbånd med latinsk minuskelindskrift »ihesus maria franciscus katerina iohannes de vastenoioe me fecit

Fig. 123-124. 123. Klokke nr. 3, 1512, støbt af Johannes Fastenowe (s. 215). 124. Klokke nr. 4, 1790, støbt af D. C. Herbst (s. 215). Foto Arnold Mikkelsen 2010. – 123. Bell no. 3, 1512, cast by Johannes Fastenowe. 124. Bell no. 4, 1790, cast by D. C. Herbst.

anno domini m cccc xii« (Jesus Maria Frans Katharina Johannes Fastenowe gjorde mig år 1512). Et kors markerer indskriftens begyndelse, og som skilletegn er benyttet rosetter. Skriftbåndet kantes af perlestav og fine bladornamenter. Ved overgangen fra legemet til slagkanten er tre lister, om munden to.

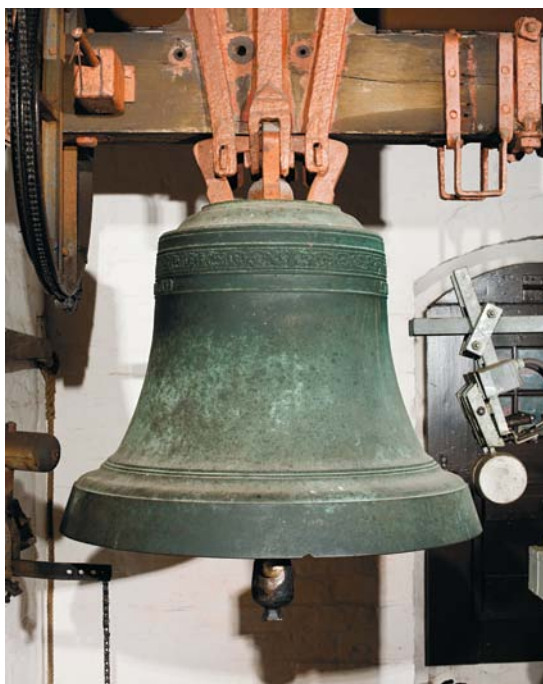
5) (Fig. 125), 1839, støbt af I. C. og H. Gamst i København af  $\dagger$ klokke nr. 2 for 275 rigsdaler.<sup>340</sup> 90 cm i tværmål. Om halsen versalindskrift »Støbt af I. C. og H. Gamst Kiøbenhavn anno 1839«. Over skriftbåndet en spinkel bladranke, indrammet af perlestav. Ophængt i slyngebom.

Fig. 125. Klokke nr. 5, 1839, støbt af I. C. og H. Gamst (s. 215). Foto Arnold Mikkelsen 2010. — *Bell no. 5, 1839, cast by I. C. and H. Gamst.*

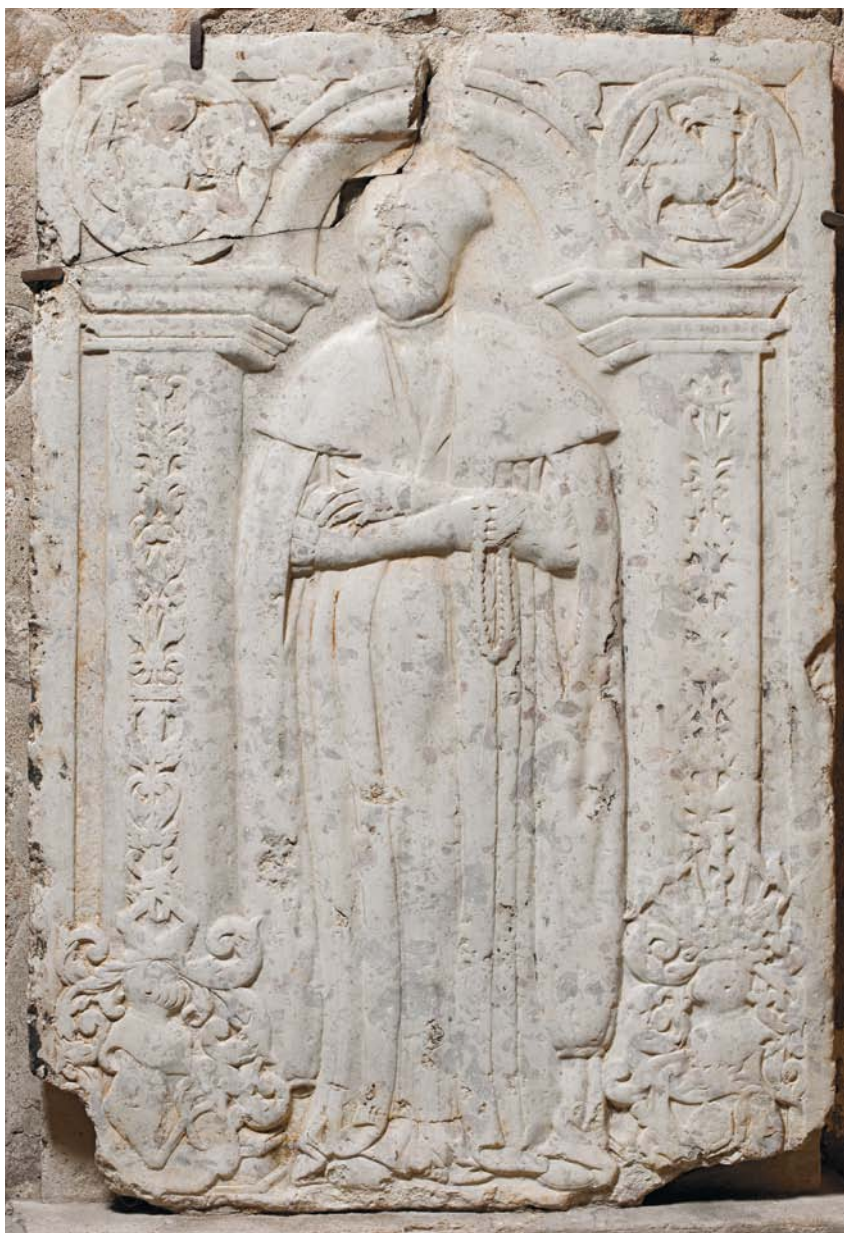
2) (Fig. 129), o. 1555, over Inger Valkendorf, enke efter Knud Urne til Søbygård (†1543), †1555 (Jensen, *Gravsten* nr. 304).<sup>510</sup>

Lys grå kalksten, 203×136 cm. Stenen er revnet over øverste venstre hjørne, og den nederste del, hvor indskriften samt to evangelistmedaljoner har været placeret, er afbrudt. Medaljonerne i de øvre hjørner har symbolvæsener med skriftbånd, tv. Mattæus, th. Johannes; sidstnævnte med svage spor af indskrift »Io...«. På stenens midtfelt ses afdøde stående let drejet mod venstre under en portal, hvis diminutive bueslag hviler på to svære pilastre med profilerede kapitæler. Pilastrenes forside er prydet med bladranker, og foran deres baser ses våbenskjolde for Urne (tv.) og Valkendorf. Inger Valkendorf bærer hue og er klædt i en lang, folderig kåbe med kort skulderslag og tomme nedhængende ærmer over kjole og forklæde, hvorunder hendes tåspidser stikker frem. Hendes skikkelse er fyldig, og mavens runding tydelig

under tøjet. Hun holder armene foran livet og har en rosenkrans i højre hånd; et sent eksempel på anvendelse af denne andagtsrekvisit.<sup>511</sup>

Fig. 129. Gravsten nr. 2, o. 1555, over Inger Valkendorf (†1555) (s. 220). Foto Arnold Mikkelsen 2010. – *Gravestone no. 2, c. 1555, for Inger Valkendorf (†1555).*

I,3). Den er formentlig solgt fra kirken i forbindelse med renoveringen af koret 1824, og tjente 1888 som gulv i et brændeskur i Skattergade.<sup>513</sup> Året efter blev den opsat mod tårnrummets nordvæg.

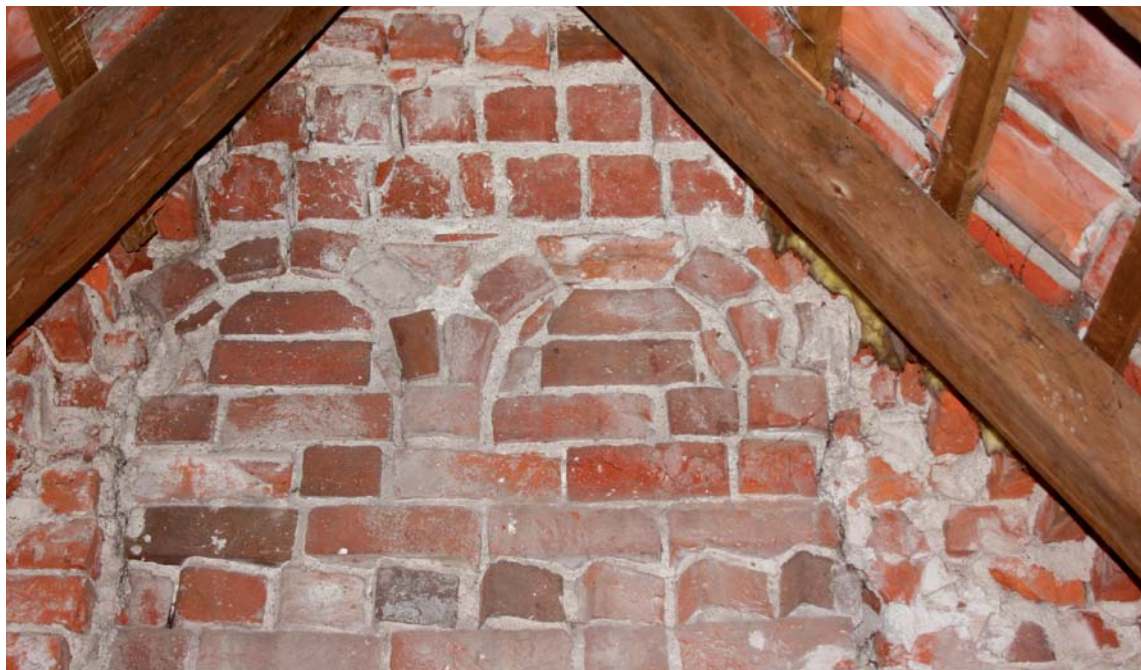
Fig. 139. Buefrise og gesims på korforlængelsens nordside (s. 115), set fra sakristiets loftsrum. Foto Mogens Vedso 2011. – *Arcading and cornice on the north side of the chancel extension, seen from the loft of the vestry.*

1893. Magdahl Nielsen fandt først, under nedbrydning af højkirkenes gesims, en del formsten anvendt som fyld. Senere fandt han dog også bag sakristitaget stenene siddende på deres oprindelige plads i en treleddet gesims med rester af en rundbuefrise under.

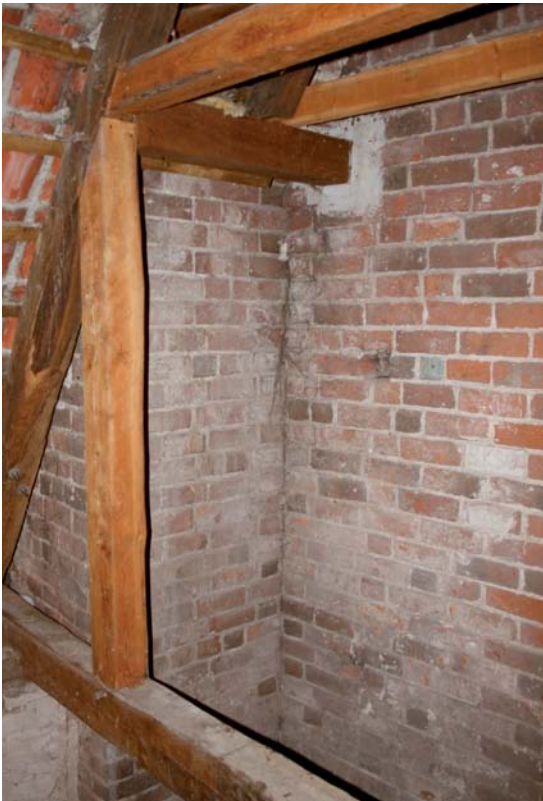
Fig. 140. Korforlængelsens østre stræbepille på nordsiden (s. 121), set fra sakristiets loftsrums. Foto Mogens Vedso 2011. – *The eastern buttress on the north side of the chancel extension, seen from the loft of the vestry.*

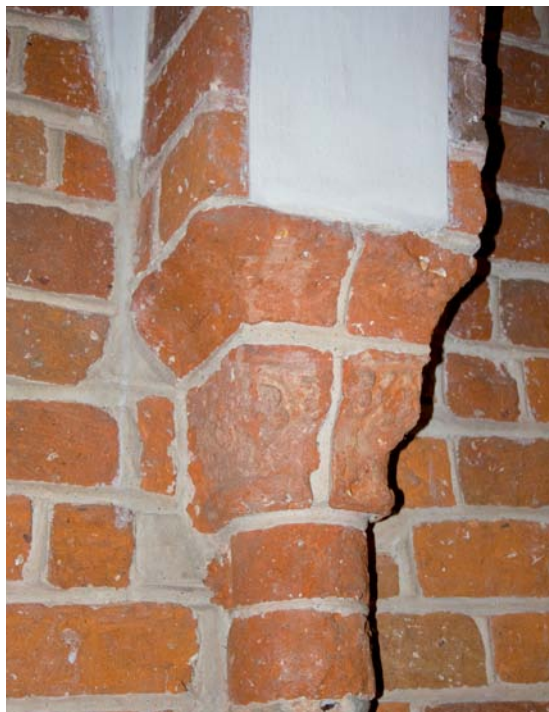
Fig. 141. Detalje af vægpille i nordre sideskib (jf. fig. 138). Foto Mogens Vedsø 2011. – *Detail of pilaster in the north side-aisle.*

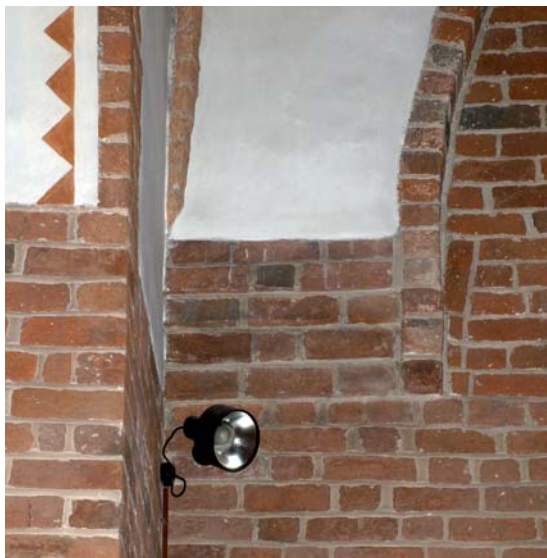
Fig. 142. Tiltretning af hvælv i korforlængelsens nordside (s. 143). Foto Marianne Goral Krogh Johansen 2010. – *Adjustment of the vaulting in the chancel extension*

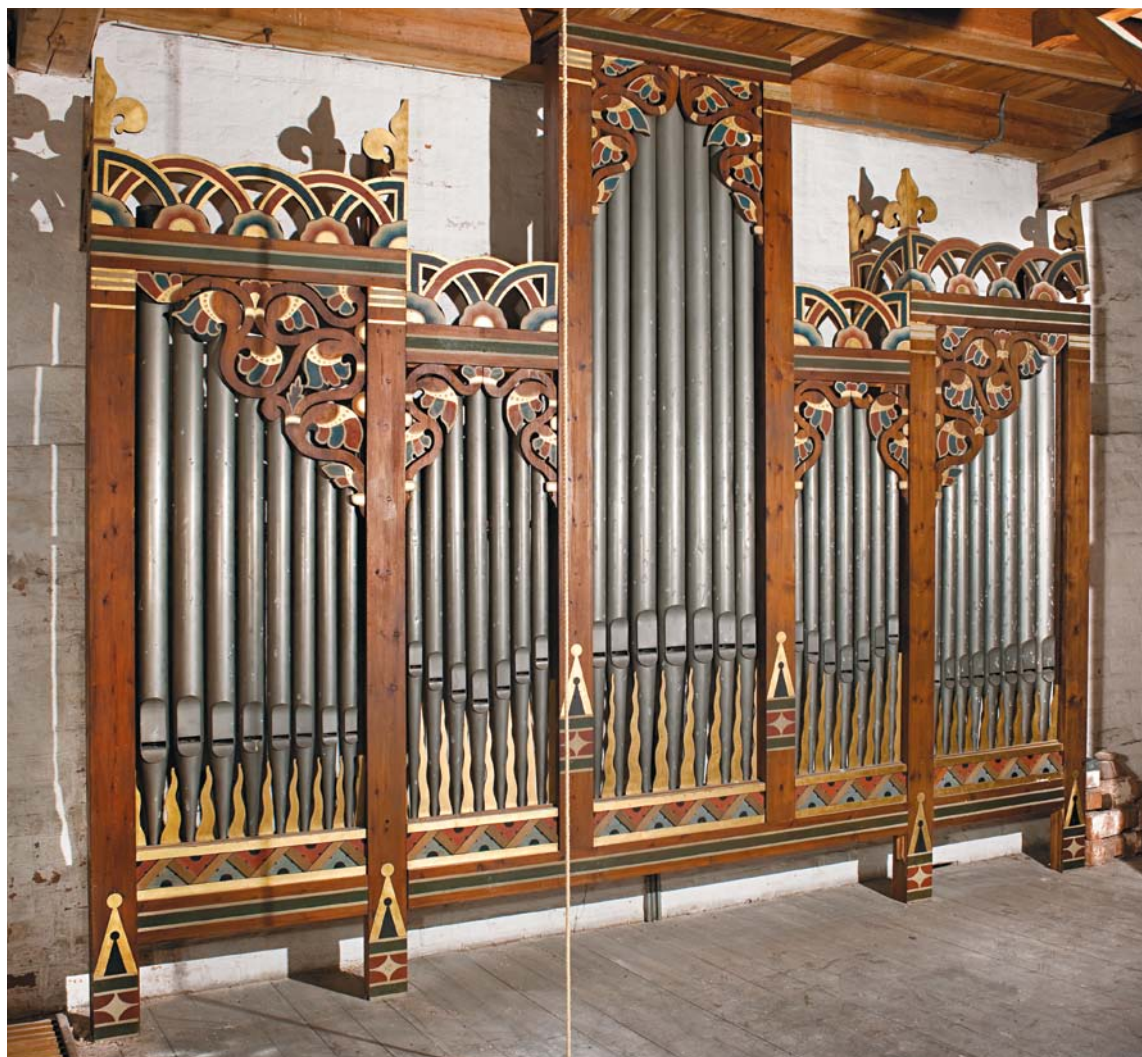
Fig. 143. (†)Orgelfacade, 1894 (s. 206). Foto Arnold Mikkelsen 2010. – (†)Organ facade, 1894.

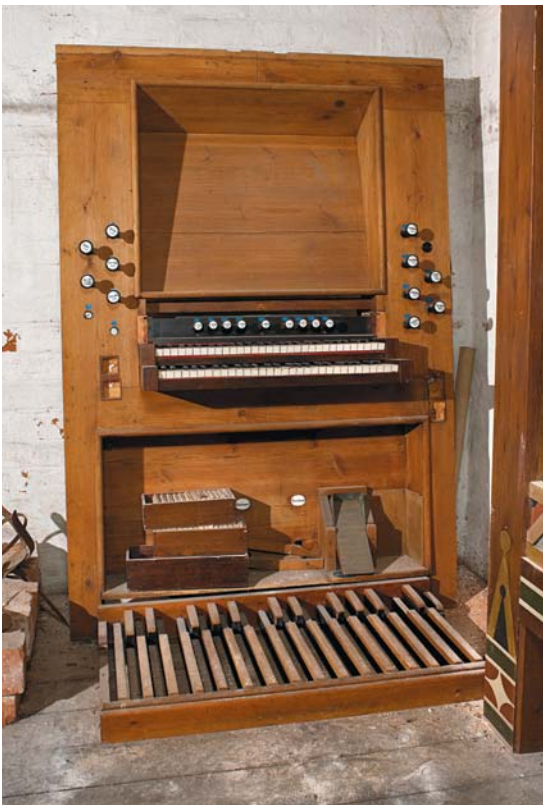
Fig. 144. Spillebord til †orgel nr. 4 (s. 206). Foto Arnold Mikkelsen 2010. – Console for †organ no. 4.

<sup>453</sup> Dispositionen gengives efter *Organist- og Kantorembederne*, 3. udg. 1927, suppleret med oplysninger fra orgelbygger Eggert Frobergs ombygningstilbud 29. juni 1933 (kopi i Den Danske Orgelregistrants arkiv). Registrernavnene er korregeret i henhold til registerskiltene i det magasinerede spillebord (fig. 144).

<sup>454</sup> Dispositionen gengives efter *Organist- og Kantorembederne*, 4. udg. 1944. Registernavnene er dog korriigeret i henhold til registerskiltene i det magasinerede spillebord (fig. 144).
