## KIRKEBY KIRKE

### SUNDS HERRED

## BYGNING

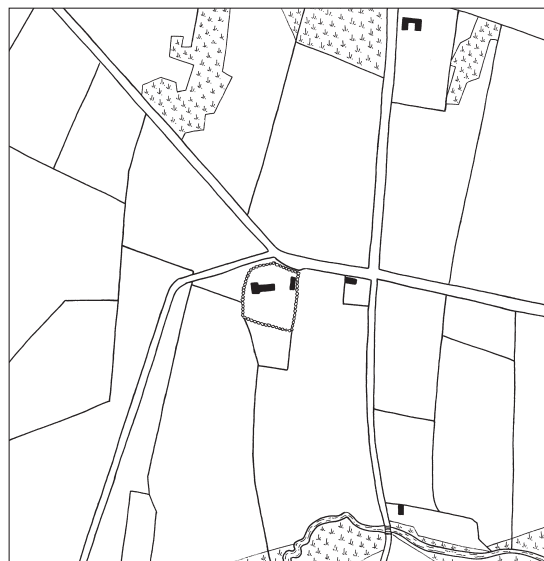
Fig. 3. Matrikelkort. 1:10.000. Målt af Mathias Nicolai Bondesen 1817. Tegnet af Freerk Oldenburger 2018. – Cadastral map.

Kirkeby ligger vestligt i sognet omgivet af det bakkede marklandskab. Indtil begyndelsen af 1900-tallet lå kirken alene (jf. fig. 3), men siden er den moderne landsby opstået omkring den (jf. ovf.).

Kirken er omgivet af en omtrent trapezformet kirkegård. Den var i begyndelsen af 1800-tallet næsten kvadratisk (jf. fig. 3), hvilket kan repræsentere den middelalderlige form. 1902 blev den udvidet ca. 20 m mod øst, da *†*kirkeladen var blevet revet ned (jf. ndf.).<sup>26</sup> 1935–36 blev den udvidet mod vest, hvorved den fik sin nuværende, uregelmæssige form.<sup>27</sup> 1973 blev der indkøbt et jordstykke syd for kirkegården til dens fremtidige udvidelse.<sup>28</sup> Udvidelsen blev aldrig realiseret, og 2008 blev der opført et menighedshus og 2016 indviet en 'udekirke' på området (jf. s. 2067–68).<sup>29</sup> 1995 blev området nord for kirkegården ved Assensvej opkøbt og forskønnet.<sup>30</sup>

†*Bygninger på og ved kirkegården*. En senmiddelalderlig †*kirkelade* lå i forbindelse med det østre dige (jf. fig. 3–4); den blev nedrevet 1897.<sup>26</sup> Den stråtede lade var bygget af kamp, og flere profilerede sokkelsten var genanvendt i murene.<sup>39</sup> 1589 var den i god stand.<sup>33</sup> 1720 var den beboet af en rytter Berntsen og hustru, som angiveligt solgte brændevin og øl fra den og i øvrigt lod deres dyr gå på kirkegården og tærskede og opbevarede deres korn i våbenhuset.<sup>18</sup> 1858 boede kirkeværgen i bygningen,<sup>40</sup> men 1896 var den ubeboet og et ‘vansyn’; den blev revet ned året efter.<sup>41</sup>

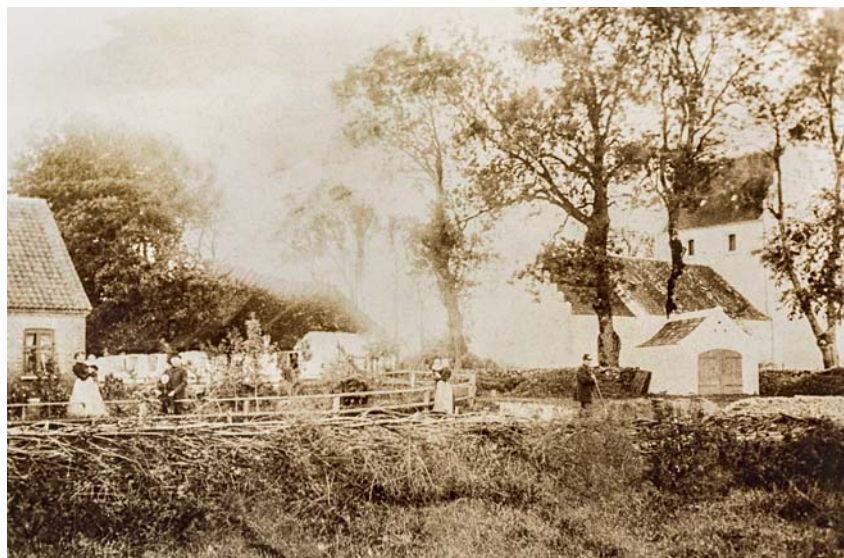
Fig. 4. Kirken set fra nordøst med stråtekt †*kirkelade* (s. 2068) og †*spøjtehus* (s. 2068). Foto før 1897. Affotografering i Egebjerg Lokalhistoriske Arkiv. – *The church seen from the north east with thatched †church barn and †engine house, before 1897.*

Flere bygninger har ligget i tilknytning til kirkegården. Et grundmuret †*kapel* på samme sted som det nuværende blev nedrevet 1964, men var velholdt i første halvdel af 1900-tallet.<sup>42</sup> Også et †*nødtørftshus* med ukendt placering omtales som velholdt. Et †*spøjtehus* (jf. fig. 2 og 4) og †*kulskur* stod o. 1940 ved det nordlige dige (jf. ovf.).<sup>26</sup> En træbygget †*materialbygning og -plads* fra begyndelsen af 1980’erne lå syd for kapellet uden for kirkegården; begge blev fjernet 2008 ved opførelsen af menighedshuset (jf. ovf.).<sup>43</sup>

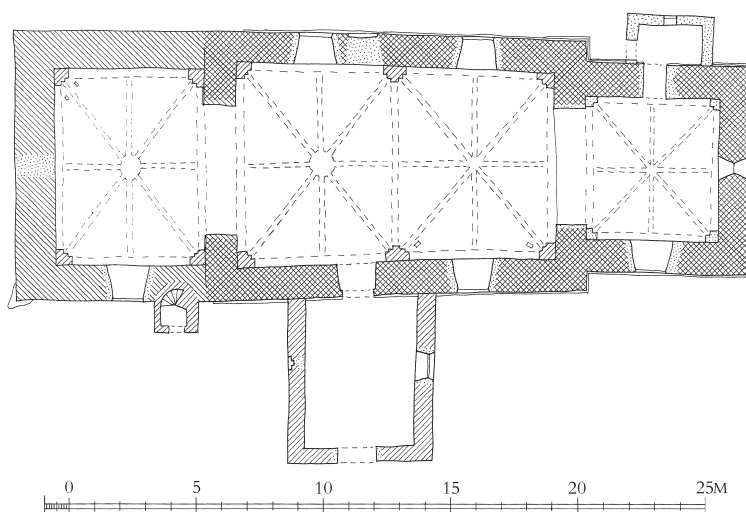
Fig. 7. Grundplan. 1:300. Efter opmåling af Lars Mindedal 1974, suppleret og tegnet af Pia K. Lindholt 2018. Signaturforklaring s. 9. – *Ground plan.* Key on p. 17.

Den romanske kirkes *grundplan* har kvadratisk kor og bredere, rektangulært skib, som er ca. 50 cm smallere i øst end i vest. Det var en lille, lav kirke, hvor korets og skibets mure kun var henholdsvis ca. 3,5 og 4 m høje, inden murene i første halvdel af 1800-tallet blev kraftigt forhøjet (s. 2079).

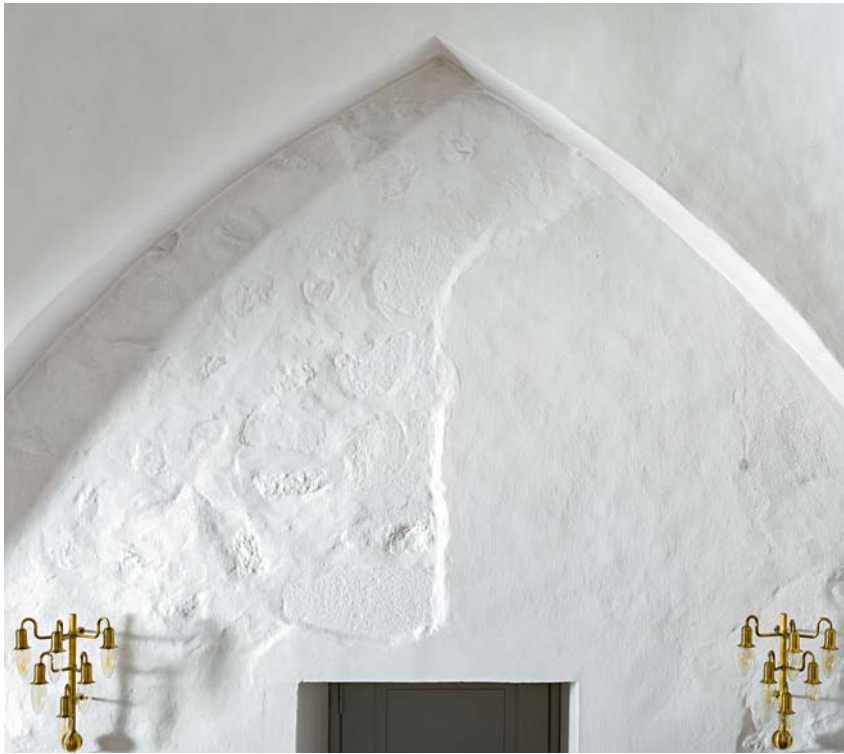
Fig. 8. Tilmuret romansk vindue i korets nordmur (s. 2069). Foto Arnold Mikkelsen 2018. – *Bricked-up Romanesque window in north wall of chancel.*

*Vinduer.* To romanske, rundbuede og dobbelt-smigede vinduer er bevaret i koret henholdsvis mod øst og mod nord; det nordre er kun synligt i bagmuren (fig. 8).<sup>51</sup> Det østre vindue, som måler ca. 133×99 cm i facaden, har vanger af mindre kvadre og kilestensstik (jf. fig. 12 og 53).<sup>52</sup>

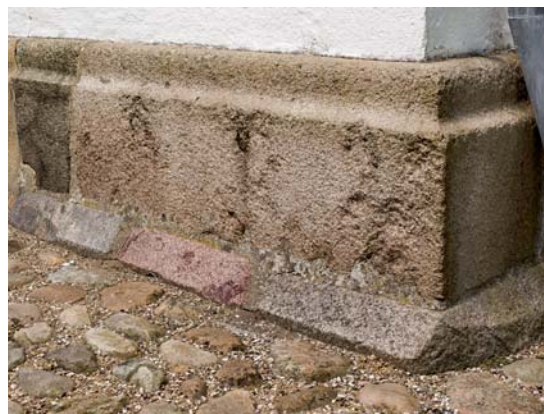
Fig. 9. Den romanske dobbeltsokkel på korets nordøsthjørne (s. 2069). Foto Arnold Mikkelsen 2018. – *The Romanesque double footing in the north east corner of the chancel.*

*Materiale og teknik.* Kirkens kasse-mure står på en profileret *dobbeltsokke* med karnis over skråkant, som omkranser hele kirken (fig. 9).<sup>47</sup> Facaderne er af kampesten og tilhugne granitkvadre; sidstnævnte er lagt nederst i murværket og i hjørne-

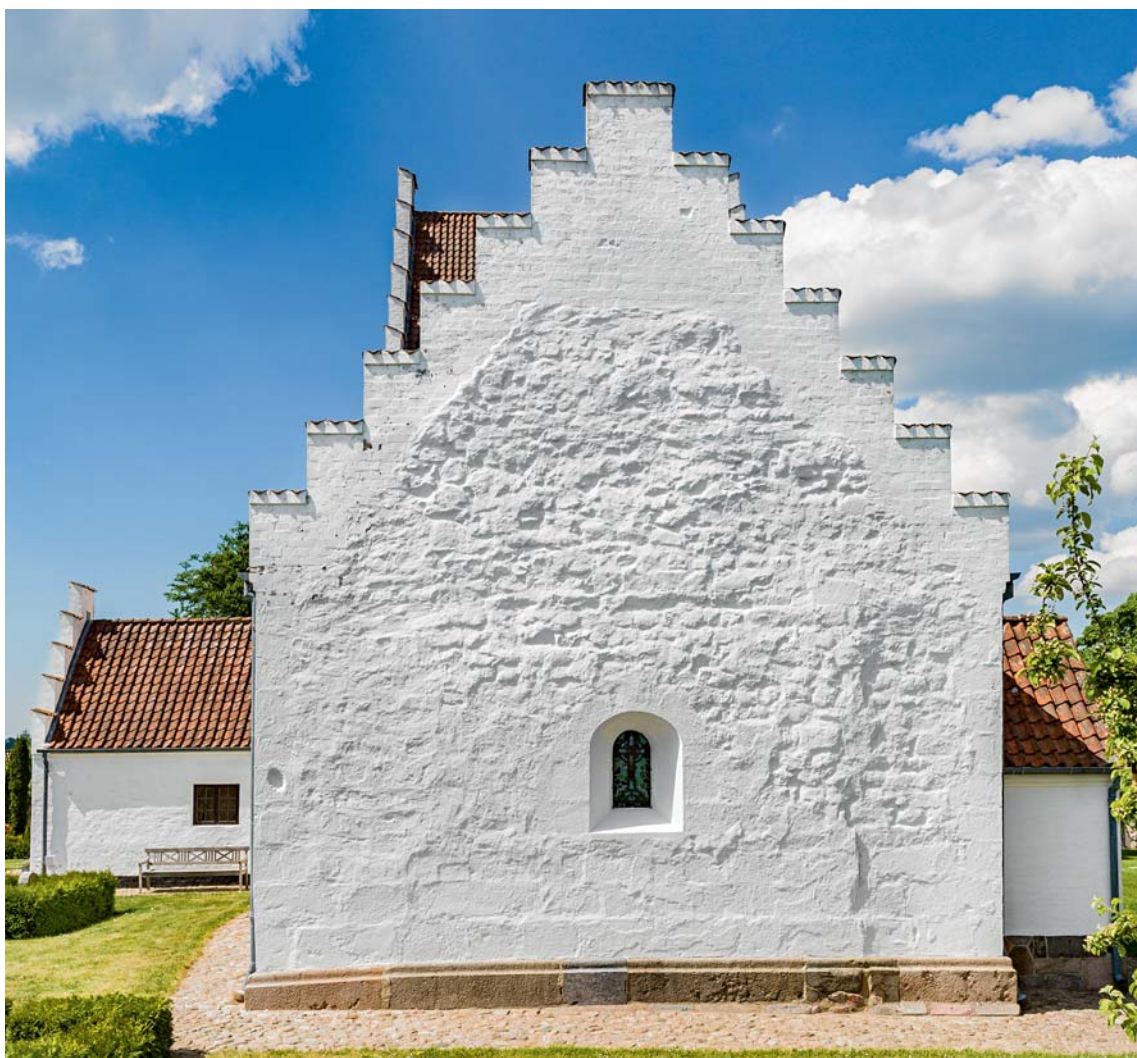
Fig. 12. Koret set fra øst (s. 2069). Foto Arnold Mikkelsen 2018. — *The chancel seen from the east.*

kæderne (jf. fig. 12). Bagmurene er i rå og kløvet kamp.

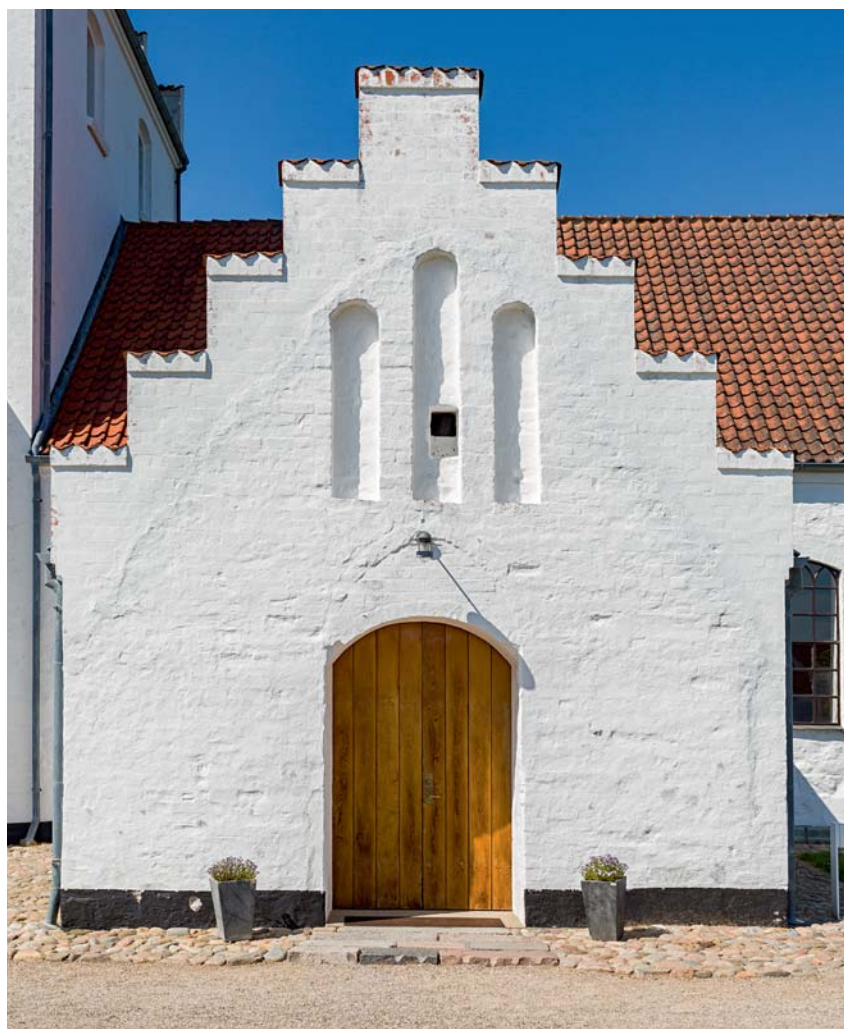
Fig. 13. Våbenhuset set fra syd (s. 2071). Foto Arnold Mikkelsen 2018. – *The porch seen from the south.*

oprindeligt falset med spidsbuet spejl (jf. fig. 13); falsene er hugget bort (jf. s. 2079), men spejlets halvstensstik er synligt over døren. Mod vest er en blændet, falset og rundbuet glug, som kun har en halvstensbred lysning (fig. 15). Et nyere vindue (s. 2079) mod øst har muligvis udslettet en tilsvarende  $\dagger$ glug. Gavltrekanten, som i første halvdel

af 1800-tallet har fået tilføjet kamtakker (s. 2079), er dekoreret med tre fladbuede højblændinger (jf. fig. 13). I den midterste blænding er en kvadratisk glug. Indtil 1803 stod en  $\dagger$ kalkbænk i våbenhuset.<sup>34</sup>

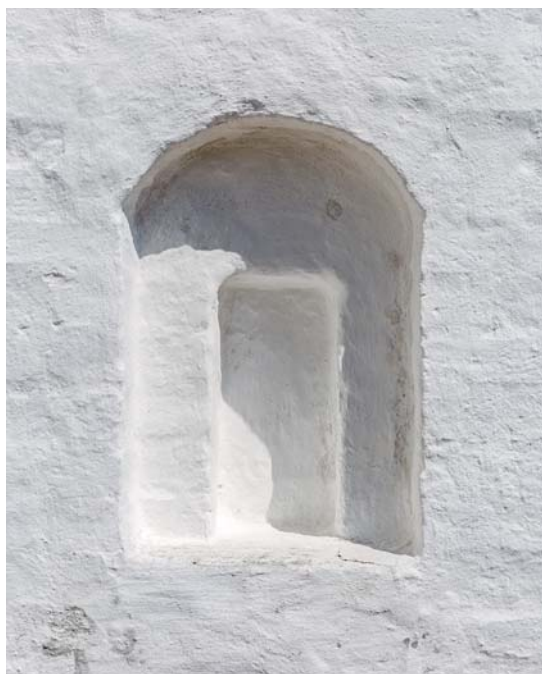
Fig. 15. Tilmuret glug i våbenhusets vestmur (s. 2071). Foto Arnold Mikkelsen 2018. – *Bricked-up peephole in west wall of porch.*

gave light to the interior (fig. 15). A more recent window to the east may have replaced another †peephole.

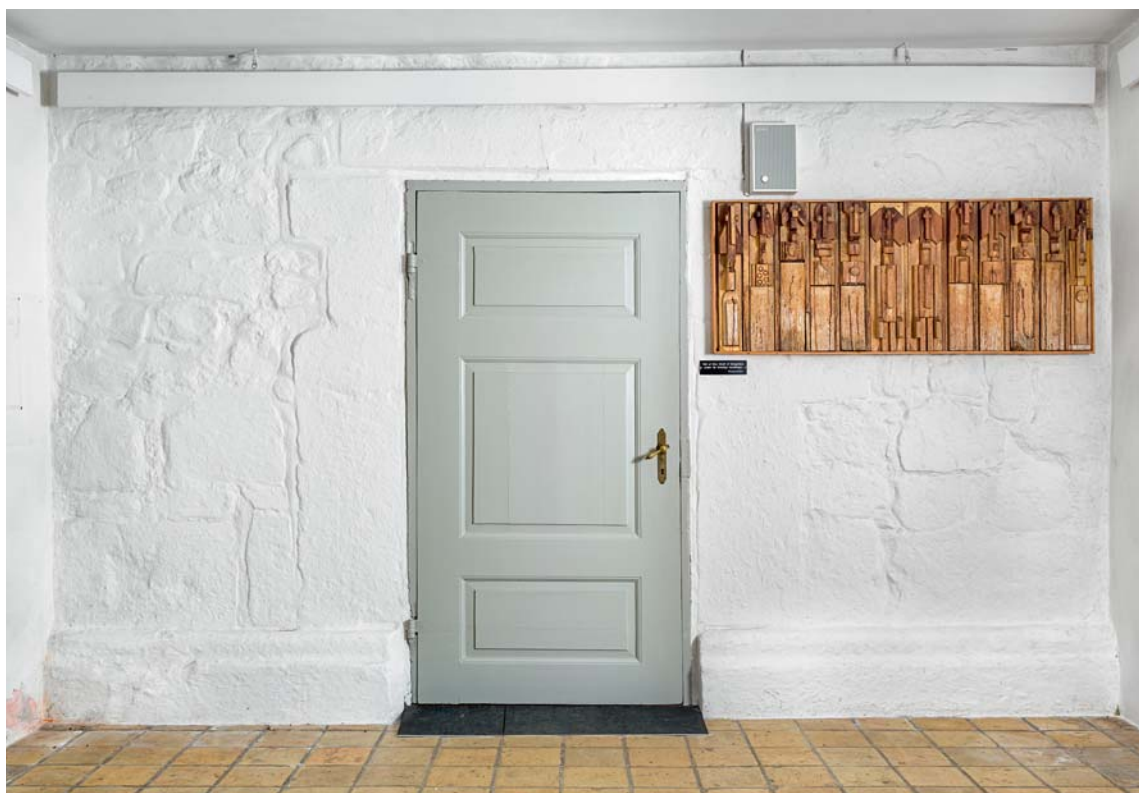
Fig. 14. Syddørens yderside (s. 2069) og våbenhuset indre set mod nord (s. 2071). Foto Arnold Mikkelsen 2018. – *Outside of the south door and inside of porch looking north.*

*Døre.* Det romanske skib har nær vestenden to døre over for hinanden. Syddøren, der stadig er i brug, måler i bredden ca. 120 cm i facaden og ca. 155 cm i bagmuren; højden er ca. 225 cm. Den er rektantet i facaden med kvaderstensvanger og monolitoverligger (fig. 14). I bagmuren har den smigede vanger og dækkes af kraftige planker.<sup>48</sup> Norddøren, der er synlig både i facaden (fig. 11) og bagmuren, er blændet, og var det allerede før 1891-92, hvor tilmuringen blev omsat i røde teglsten i munkestensformat og en genanvendt karnisprofileret sokkelsten (jf. s. 2080).<sup>49</sup> Døren har samme konstruktion og mål som syddøren.<sup>50</sup>

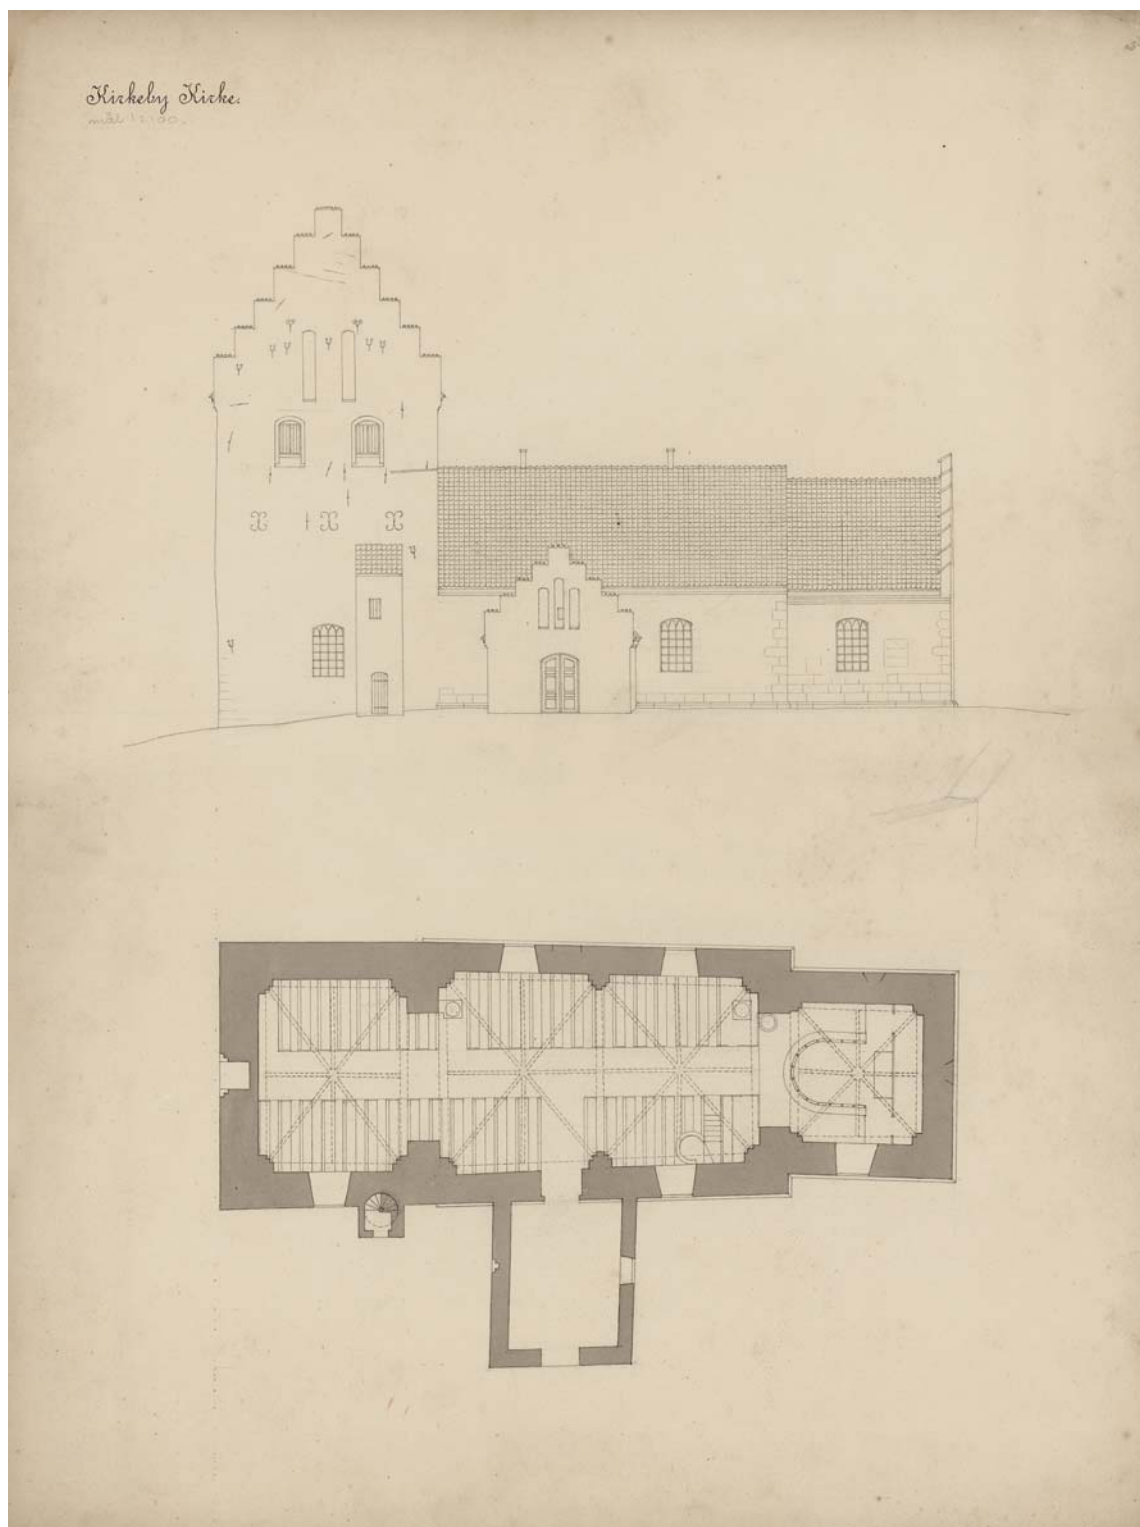
Fig. 16a-b. Opmålinger. 1:300. Målt og tegnet af J. Vilh. Petersen 1890. I NM. a. Opstalt af sydfacade. b. Grundplan.  
— a. Elevation of south facade. b. Ground plan.

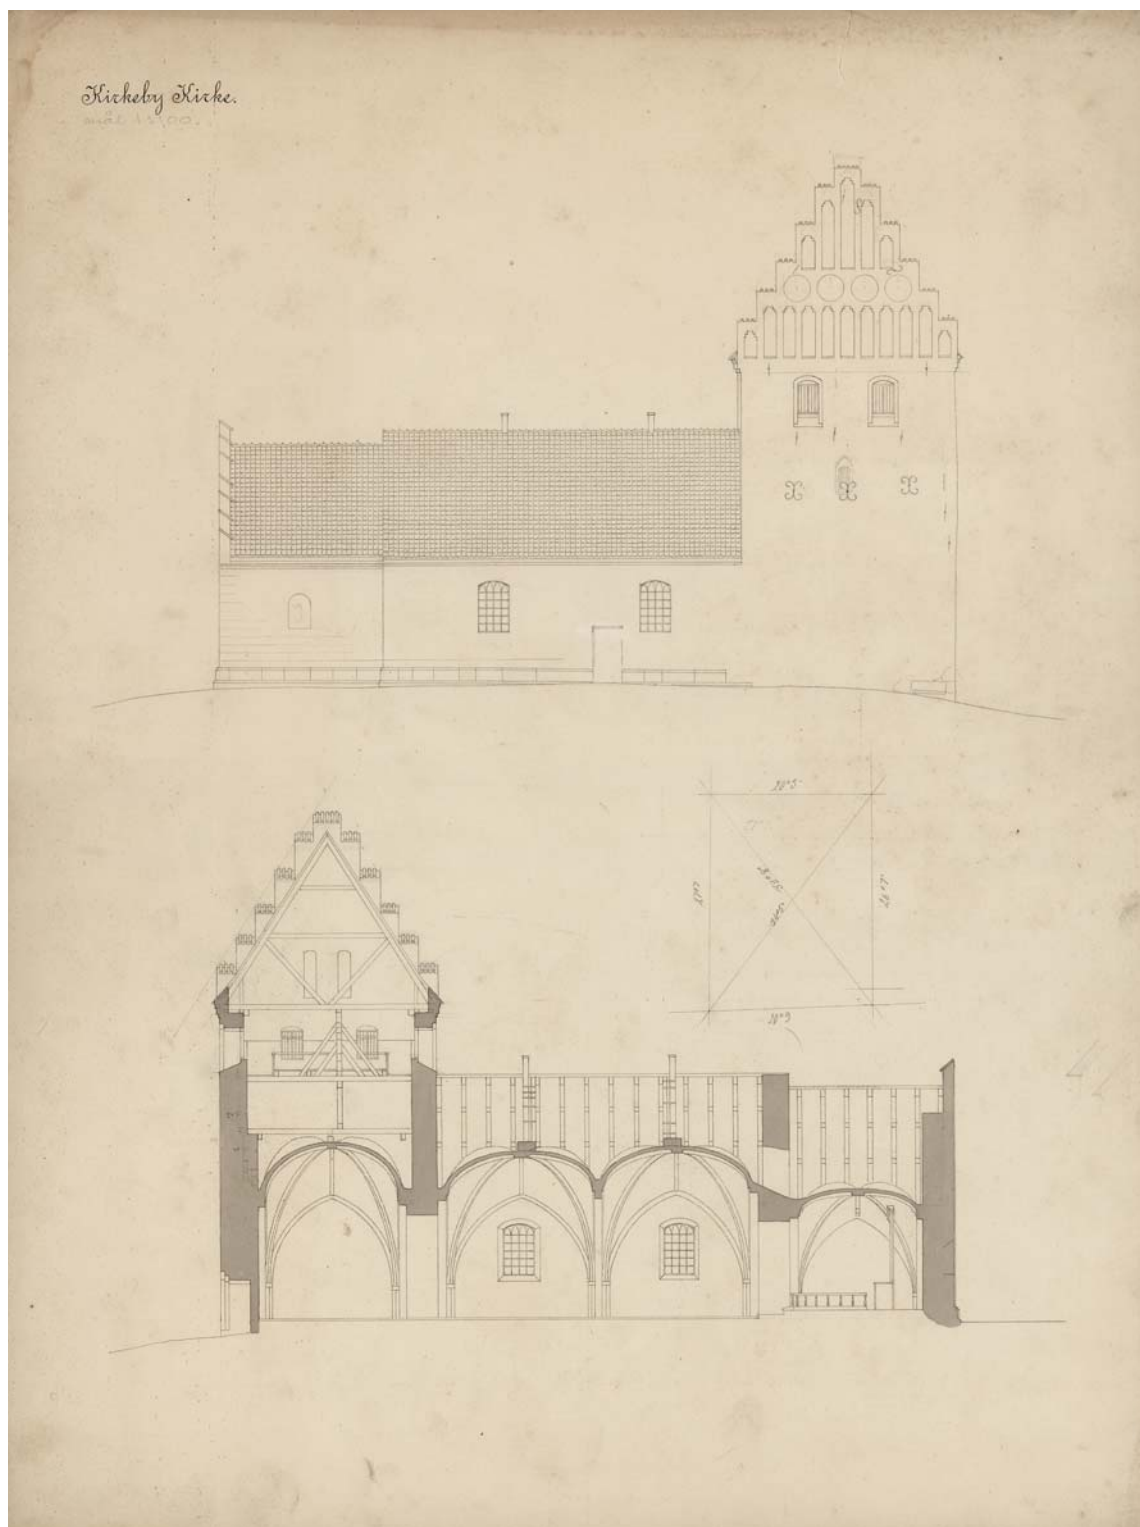
Fig. 16c-d. Opmålinger. 1:300. Målt og tegnet af J. Vilh. Petersen 1890. I NM. c. Opstalt af nordfacade. d. Længdesnit set mod nord. – c. *Elevation of north facade. d. Longitudinal section looking north.*

†*Tagværker.* Inden nedrivningen af tårnet 1891-92 havde det en formentlig oprindelig tagkonstruktion af 'spinkelt og gammelt' egetømmer.<sup>57</sup> Det bestod af et ukendt antal spærfag med bindbjælker og to hanebånd samt to korte og to lange spærstivere (jf. fig. 16d).

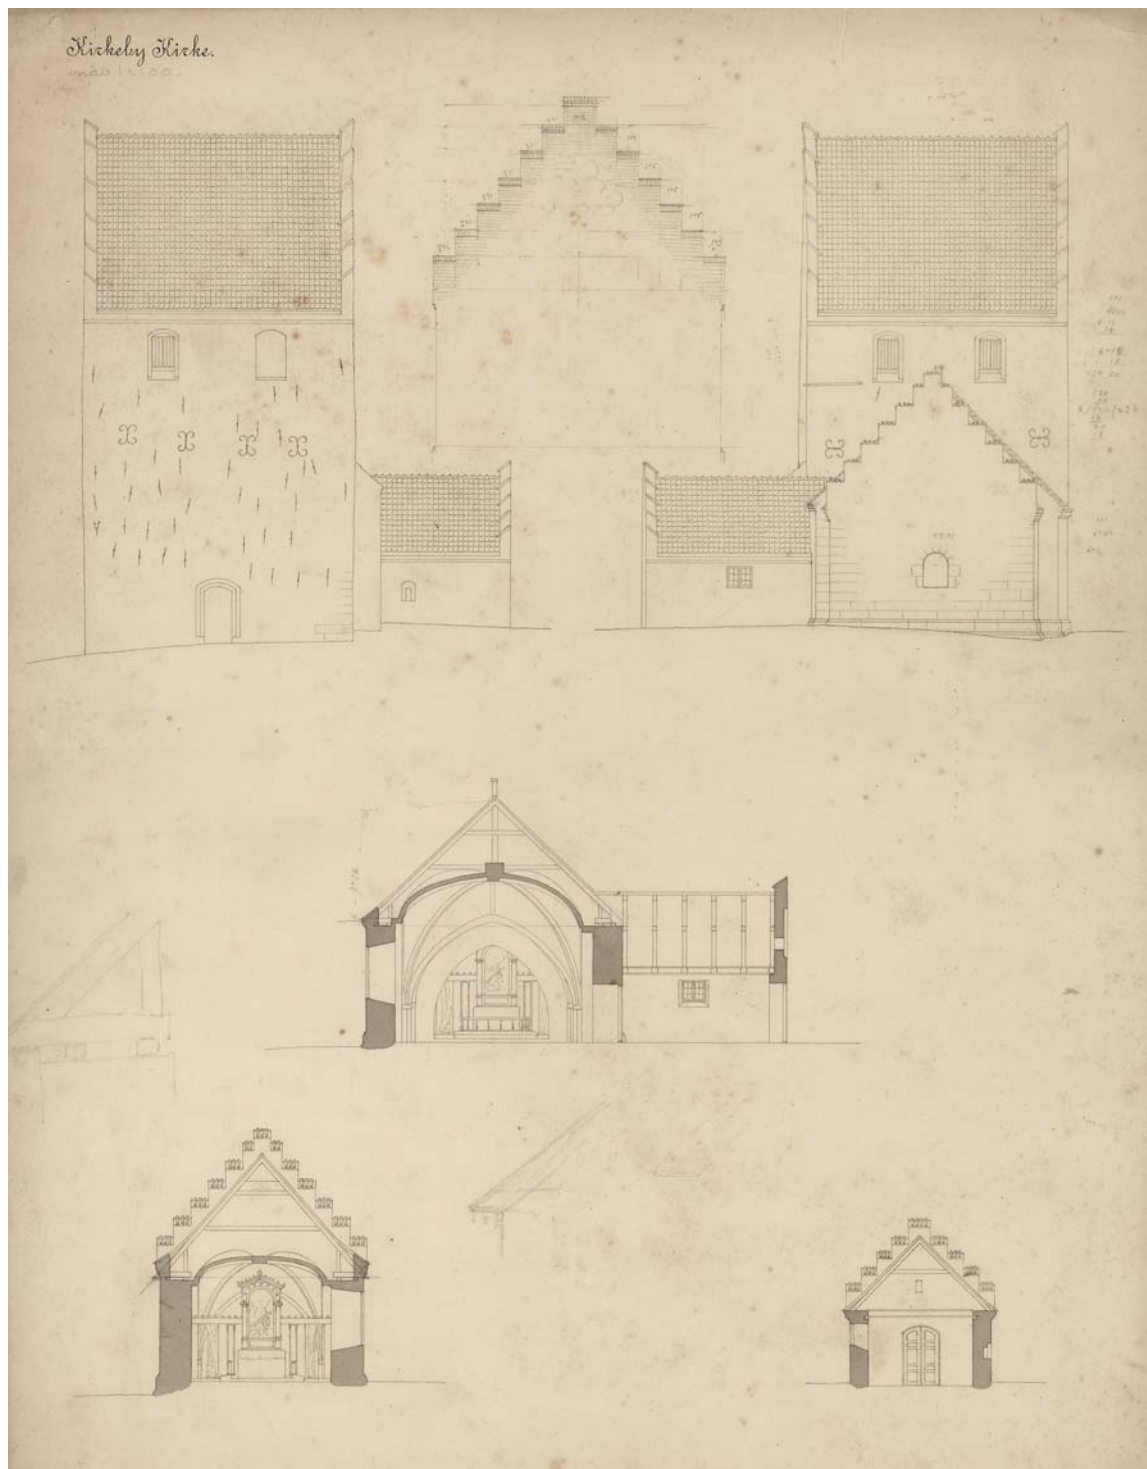
Fig. 16e-i. Opmålinger. 1:300. Målt og tegnet af J.Vilh. Petersen 1890. I NM. e. Opstalt af vestfacade. f. Opstalt af østfacade. g. Tværnsnit af skib og våbenhus set mod øst. h. Tværnsnit af kor set mod øst. i. Tværnsnit af våbenhus set mod syd. — e. Elevation of west facade. f. Elevation of east facade. g. Cross-section of nave looking east. h. Cross-section of chancel and porch looking east. i. Cross-section of porch looking south.

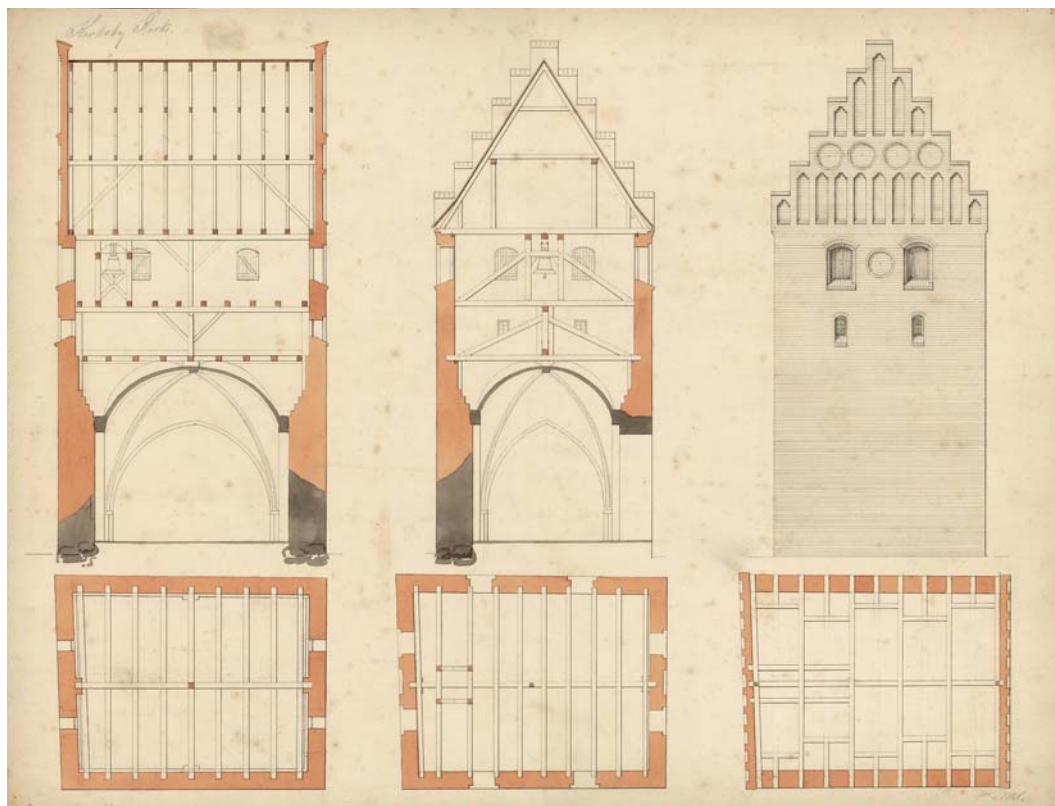
Fig. 17a-f. Ombygning af tårn (s. 2080), bevaret senmiddelalderligt murværk markeret med gråt. 1:300. Tegnet af J. Vilh. Petersen 1890. I NM. a. Snit set mod vest. b. Snit set mod nord. c. Opstalt af sydfacade. d. Plan af mellemstokværk. e. Plan af klokkestokværk. f. Plan af loftsrums. — *The reconstructed tower with marking in grey of preserved Late Medieval masonry. a. Section looking west. b. Section looking north. c. Elevation of south facade. d. Plan of intermediate floor. e. Plan of belfry floor. f. Plan of loft.*

bevaret dele af det oprindelige murværk i kamp og røde teglsten i munkestensformat lagt i munkskifte (jf. fig. 17a-b). Bagmurene var også i rå kamp med munkesten i hjørnerne.<sup>57</sup> En profileret sokkelkvader fra skibets vestgavl var formentlig genbrugt omvendt på tårnets nordvestlige hjørne (jf. fig. 16c).<sup>58</sup> Tårnet havde mod vest en fladbuget, dobbeltfalset  $\dagger$ dør (jf. fig. 16d), der forsvandt ved genopbygningen. Et nyere vindue (s. 2080) kan have fjernet et ældre  $\dagger$ vindue mod syd.<sup>59</sup>

In 1891–92 the church was repaired and most of the tower was demolished and reconstructed. The new tower is on the whole identical to the Late Medieval one; the most visible difference being that the pediments have been given the same ornamentation (figs. 17a–f).

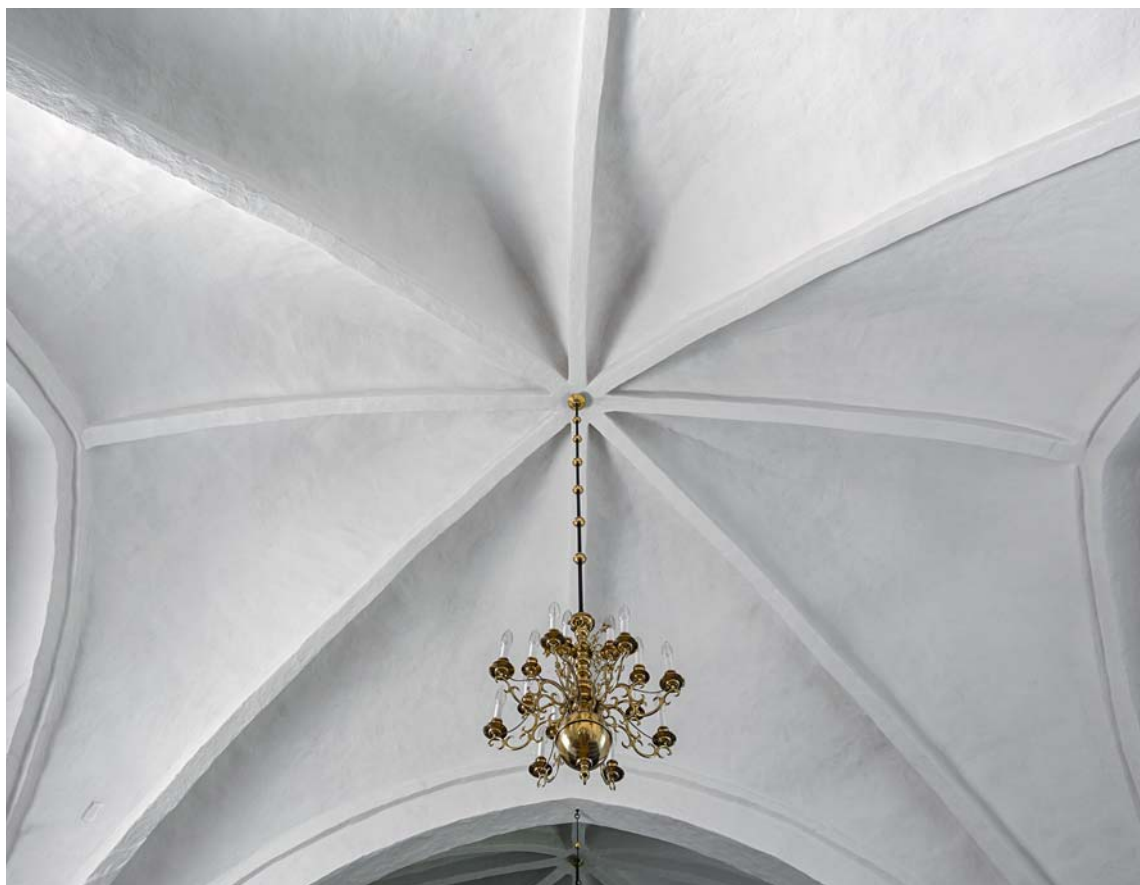
Fig. 18. Hvælv i skibets første fag (s. 2073). Foto Arnold Mikkelsen 2018. – *Vaulting in the first bay of the nave.*

Skibet fik i senmiddelalderen to fag ottedelte *ribbehvælv*. Hvælvene hviler på falsede piller med skråt forløbende, to skifter høje, retkantede kragbånd. De spidsbuede skjold- og gjordbuer er helstensbrede, mens ribberne er halvstensbrede. Ribberne i det vestlige hvælv mødes i en cirkulær topkive, mens det østlige hvælv ingen topkive har (jf. fig. 18). Kapperne, hvis nederste skifte er fremspringende, er puklede og halvsten-

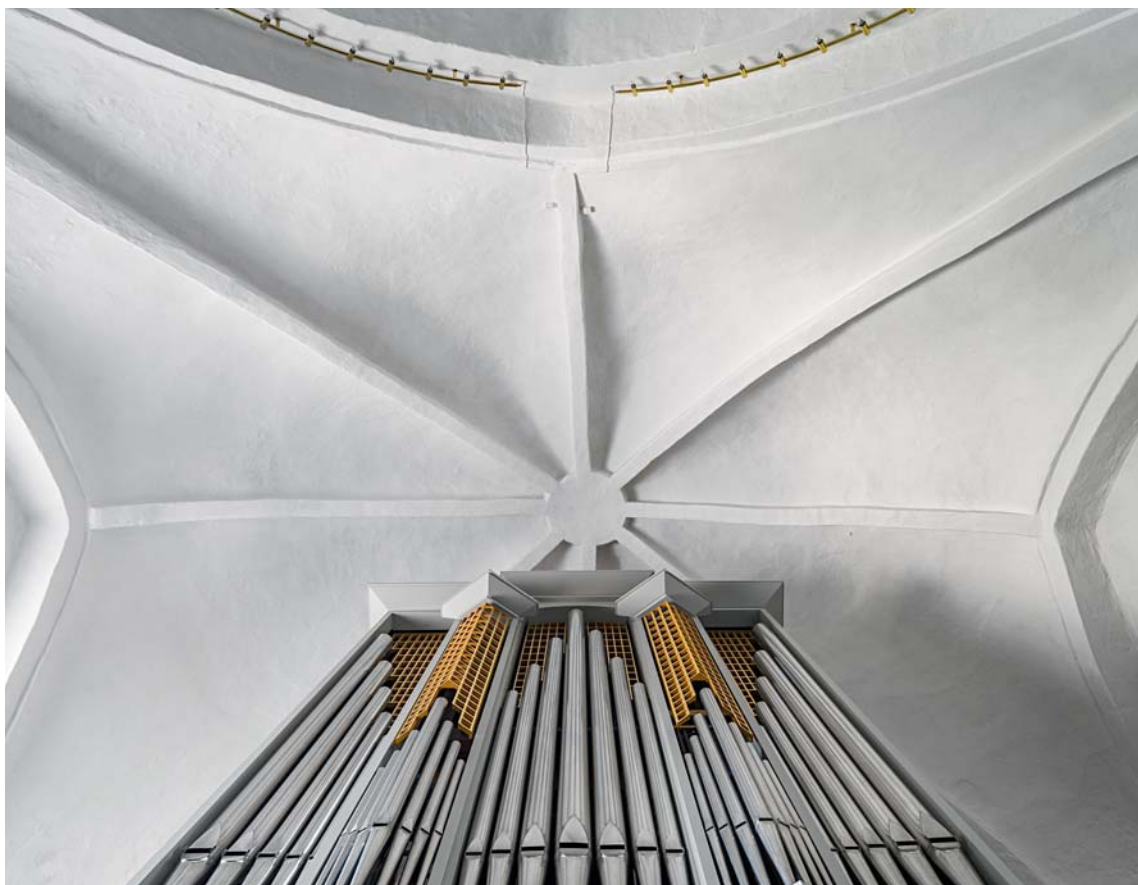
Fig. 19. Hvælv i tårnet (s. 2074). Foto Arnold Mikkelsen 2018. – *Vaulting in the tower.*

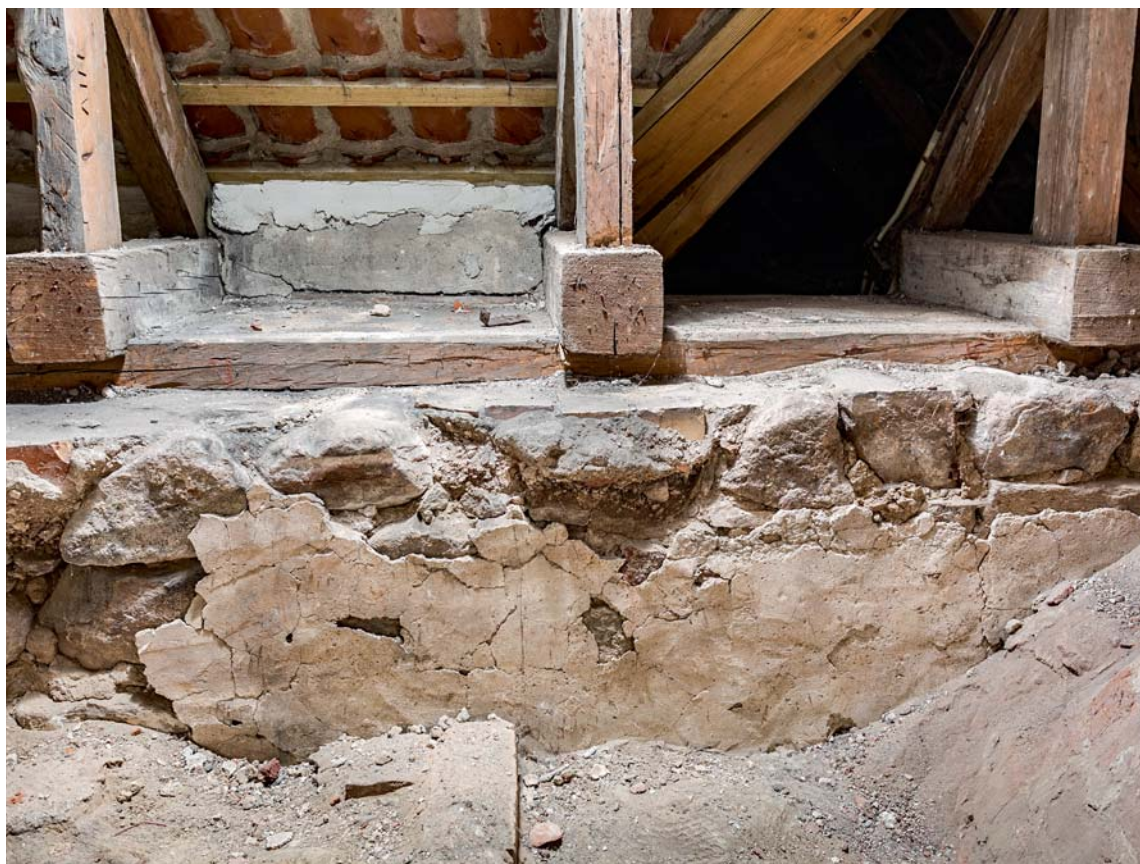
Fig. 20. Romansk kalkning indvendig på skibets murværk set fra loftet (s. 2070). Foto Arnold Mikkelsen 2018. – *Romanesque limewashing on inside of nave masonry viewed from the loft.*

Koret og skibet har haft fladt †*træloft*; korets nævnes 1589.<sup>33</sup> Fra skibets tagrum er en indvendig, hvid pudsning synlig (fig. 20). Den strækker sig helt til murkronen, hvor den fortsætter ind bag de senmiddelalderlige hvælvs skjoldbuer.<sup>54</sup>

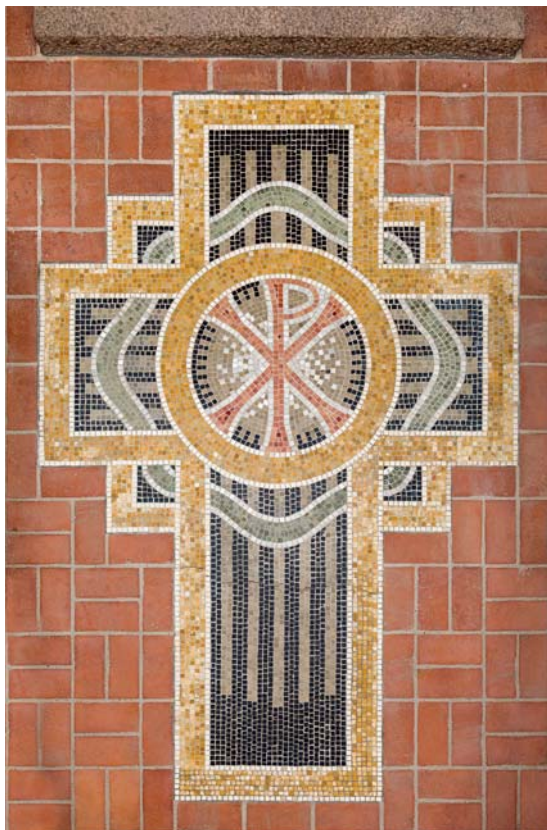
Fig. 21. Korsformet mosaik i korets gulv, 1921 (s. 2082). Foto Arnold Mikkelsen 2018. – *Cruciform mosaic in chancel floor, 1921.*

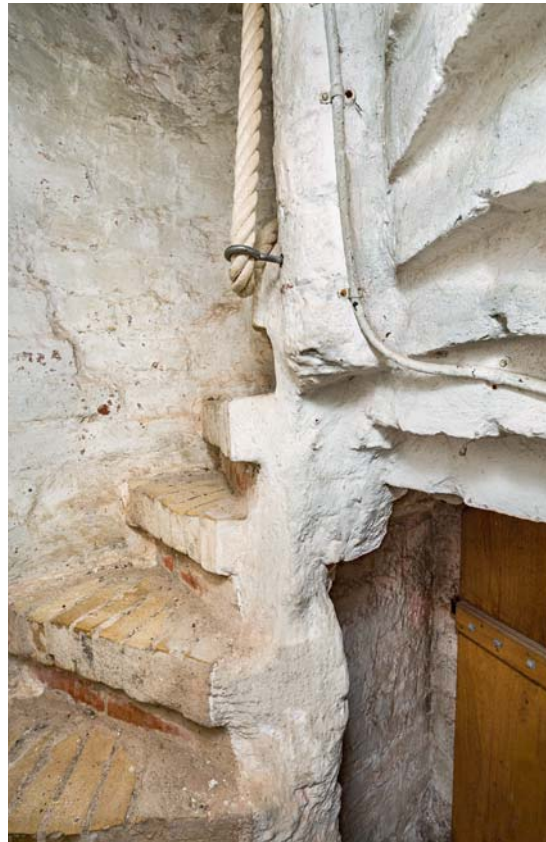
Fig. 22. Trappehusets spindeltrappe, hvor spindlen nederst er borthugget (s. 2074). Foto Arnold Mikkelsen 2018. – *Newel staircase in stairwell, with the bottom newel removed.*

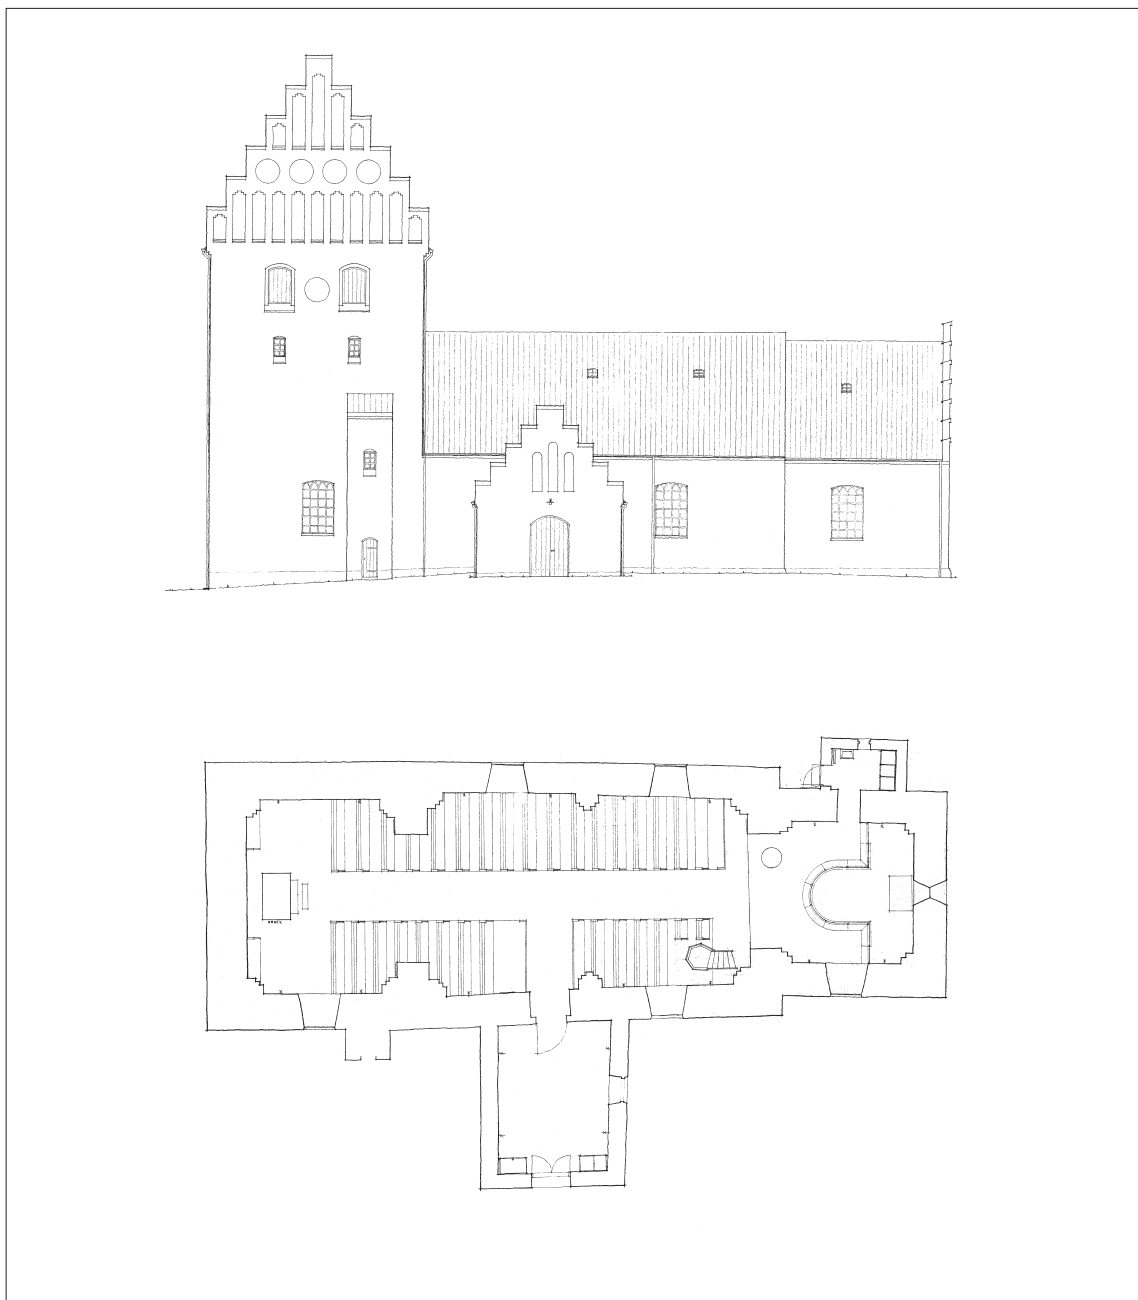
Fig. 23a-b Opstalt og plan. 1:300. Målt og tegnet af Lars Mindedal 1986 og 1974. I NM. a. Sydfacade. b. Plan. – Elevation and plan. a. South facade. b. Plan.

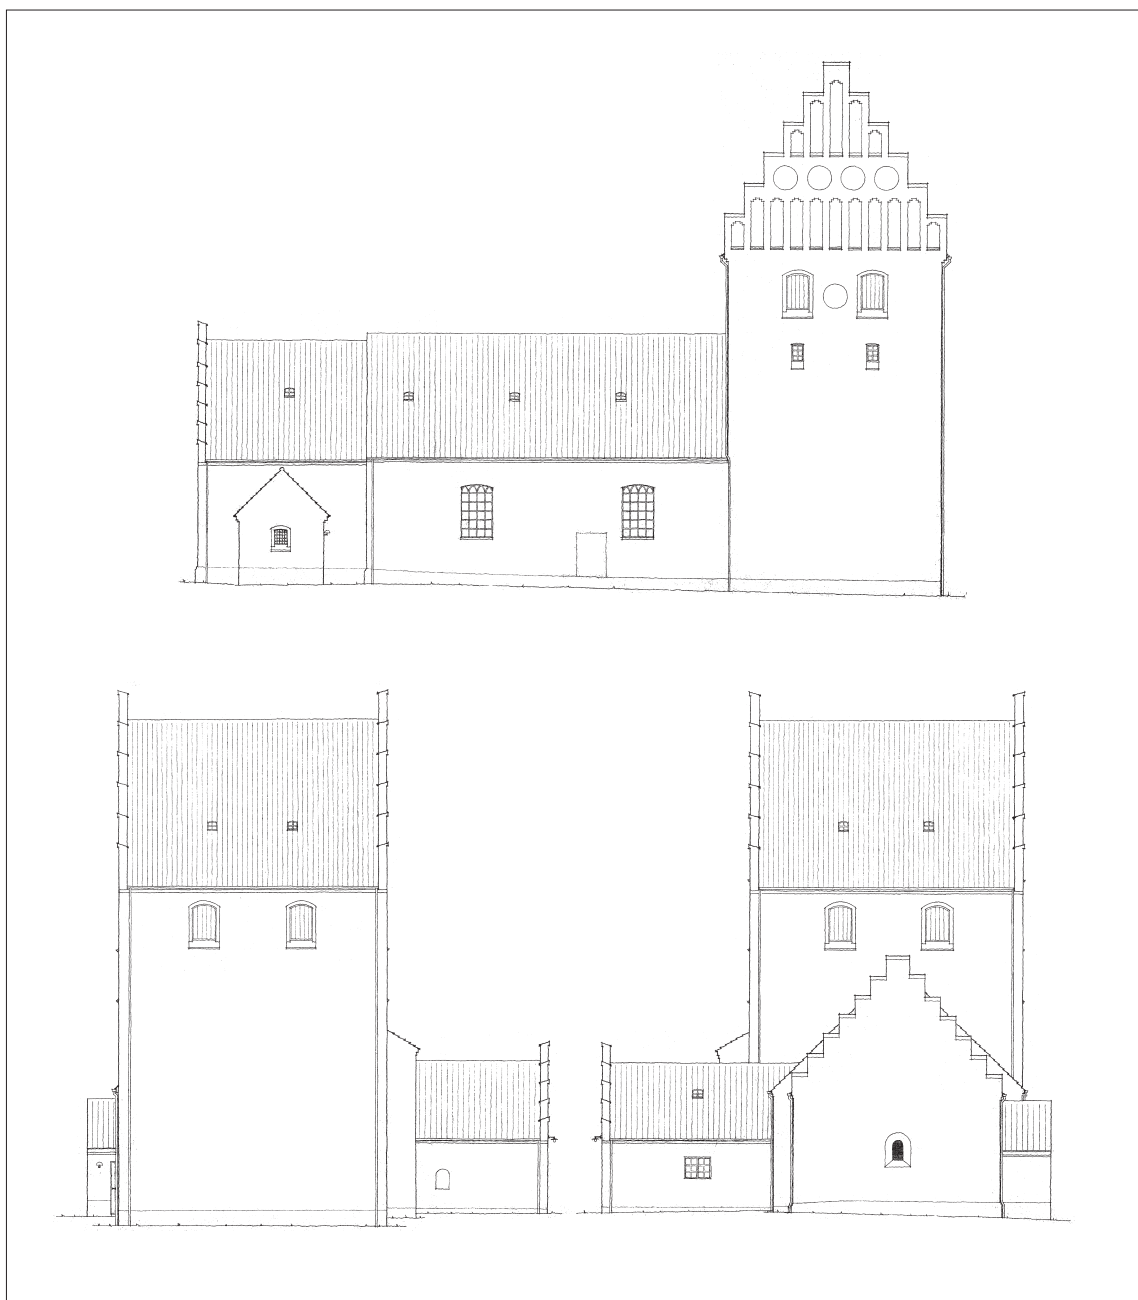
Fig. 23c-e. Opstalter. 1:300. Målt og tegnet af Lars Mindedal 1986. I NM. c. Nordfacade. d. Vestfacade. e. Østfacade. – Elevations. c. North facade. d. West facade. e. East facade.

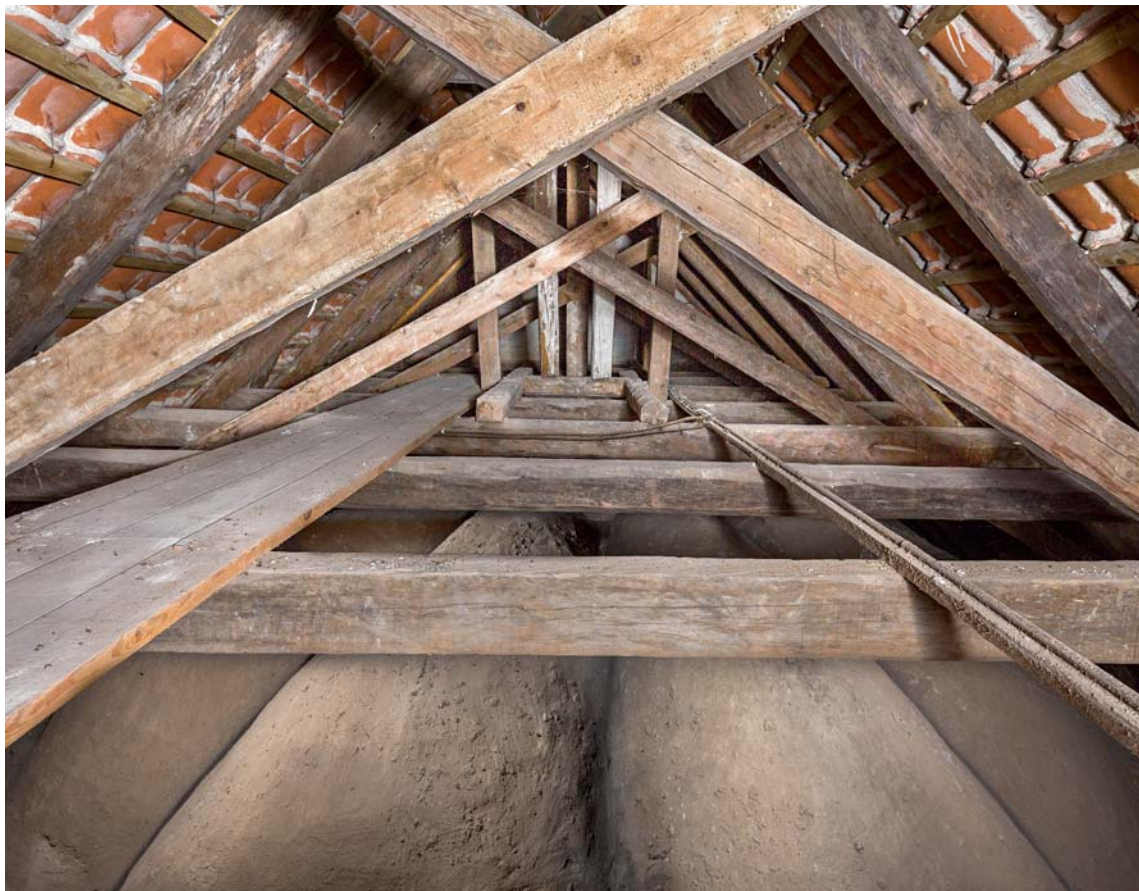
Fig. 24. Skibets tagværk og hvælv set mod vest (s. 2079). Foto Arnold Mikkelsen 2018. – *Roofing and vaulting of the nave looking west.*

*Taggavle.* Korets østre og skibets vestre taggavl er bygget af kampesten i både facade og bagmur (jf. fig. 24), og begge har senere fået tilføjet kamtakker (s. 2072), men de har oprindeligt haft lige

taglinjer. Den østre taggavls bagmur er i nyere tid blevet dækket af et tykt, hvidt pudslag (jf. fig. 24). Skibets vestre gavltrekant er kraftigt nedskåret 1891–92 og indmuret i det rekonstruerede tårns østmur (s. 2080). Samtidig blev skibets østre  $\dagger$ tag-gavl erstattet af en ny.
