## KIRKEBY KIRKE

### SUNDS HERRED

## BYGNING

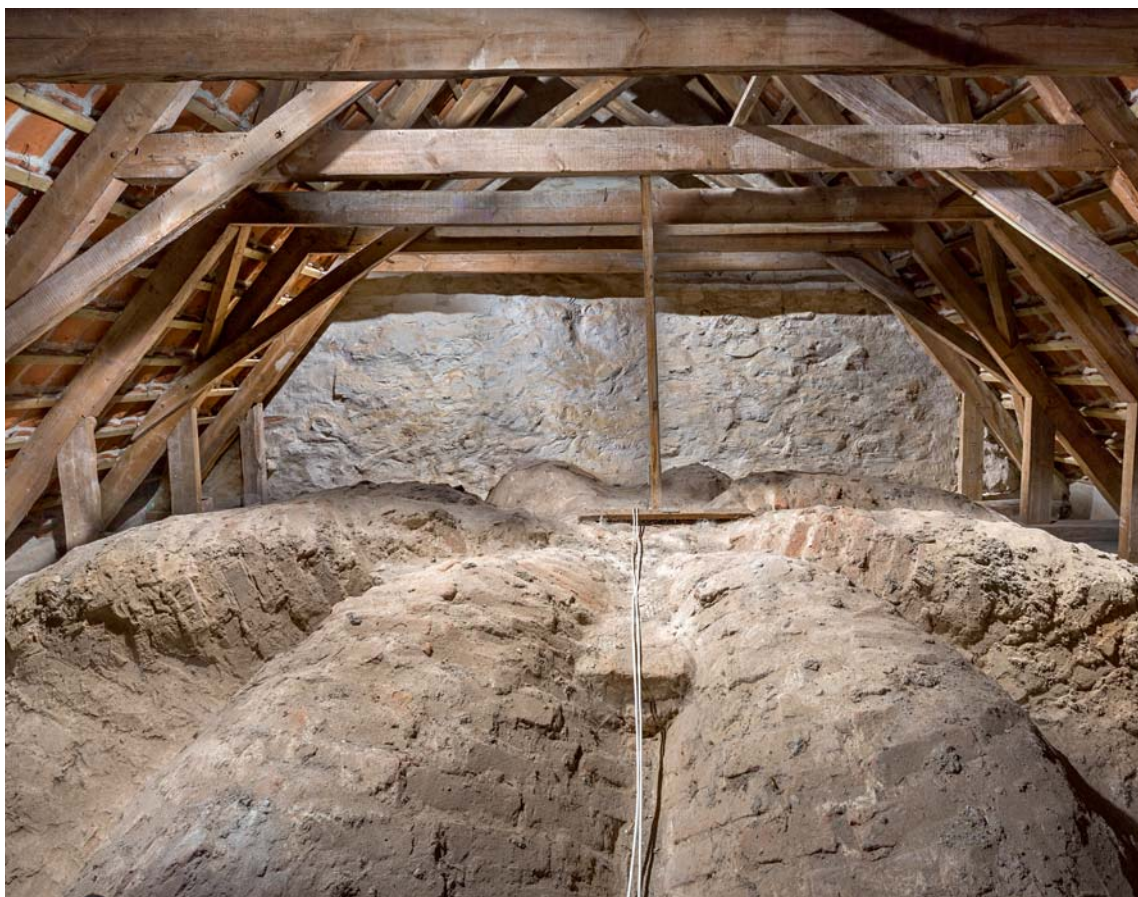
Fig. 25. Korets tagværk og hvælv set mod øst (s. 2079 og 2083). Foto Arnold Mikkelsen 2018. – *Roofing and vaulting of the chancel looking east.*

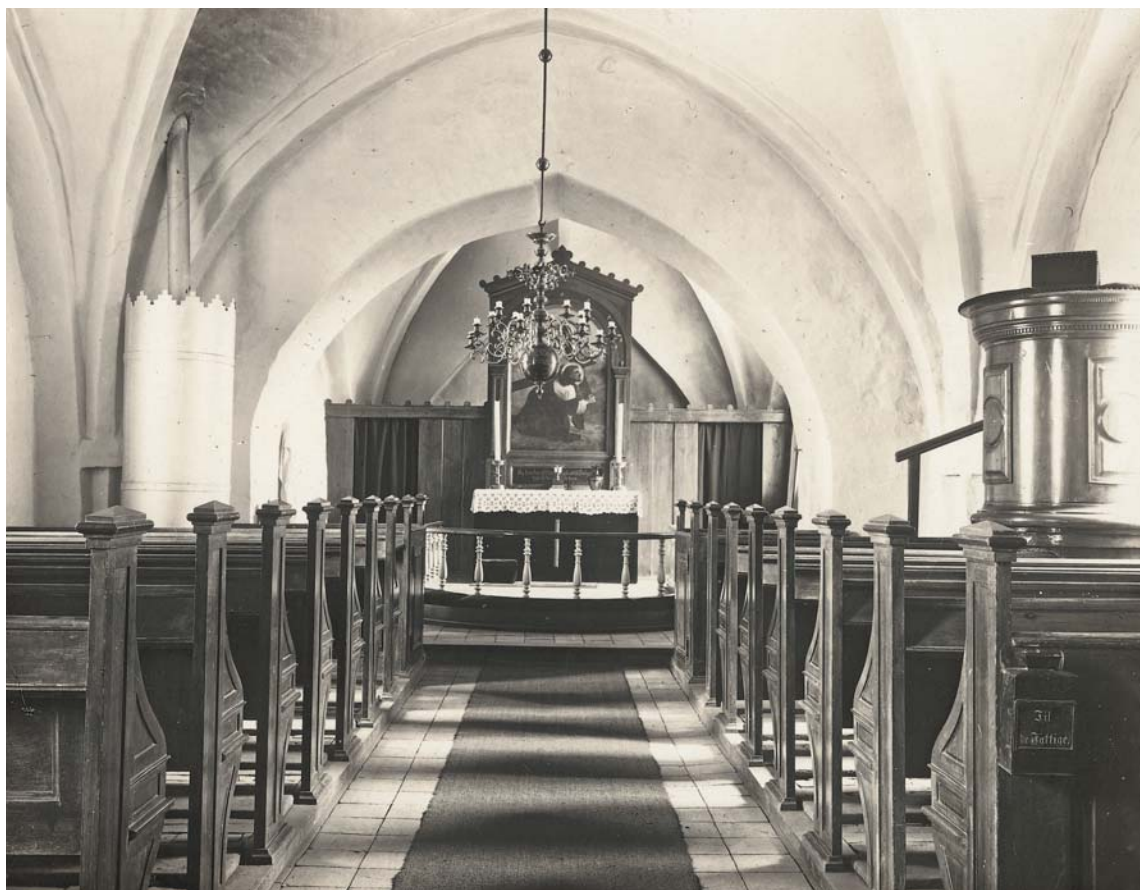
Fig. 26. Indre set mod øst, før 1920. Foto i NM. – *Interior looking east, before 1920.*

†*Opvarmning*. I slutningen af 1800-tallet havde kirken to †*jernovne* i skibet (jf. fig. 26).<sup>26</sup> †*Skorstene* blev 1881 ført op gennem hvælvkapperne og hen over hvælvene, så de stod over ribbekrydset (jf. fig. 25).<sup>78</sup> Den østre skorsten blev 1891-92 sammenbygget med den nye gavl mellem kor og skib (jf. s. 2080). 1918 blev der indkøbt en ny †*varmluftskalorifere* af støbejern. Den stod i nord-siden af skibets vestre fag, og dens skorsten var forbundet med tårnets tag (jf. fig. 2).<sup>79</sup> 1920 fik kirken indlagt *elektrisk lys*.<sup>26</sup>

†*Alterklæder*. 1) Omtalt 1576, af groft lærred.<sup>84</sup> 2) Omtalt 1862 uden nærmere beskrivelse.<sup>26</sup> 3) (Jf. fig. 26 og 51), antagelig slutningen af 1800-tallet, af fløj med kors af guldgaloner.

3) (Jf. fig. 26 og 51), 1868, en portallignende fyrretræsramme i nygotisk stil med flankerende pilastre og indre rundbue hvorover trekantgavl med krabbeblade. I storfeltet var et maleri af Korsbæringen (†altermaleri ndf.). Rammen var

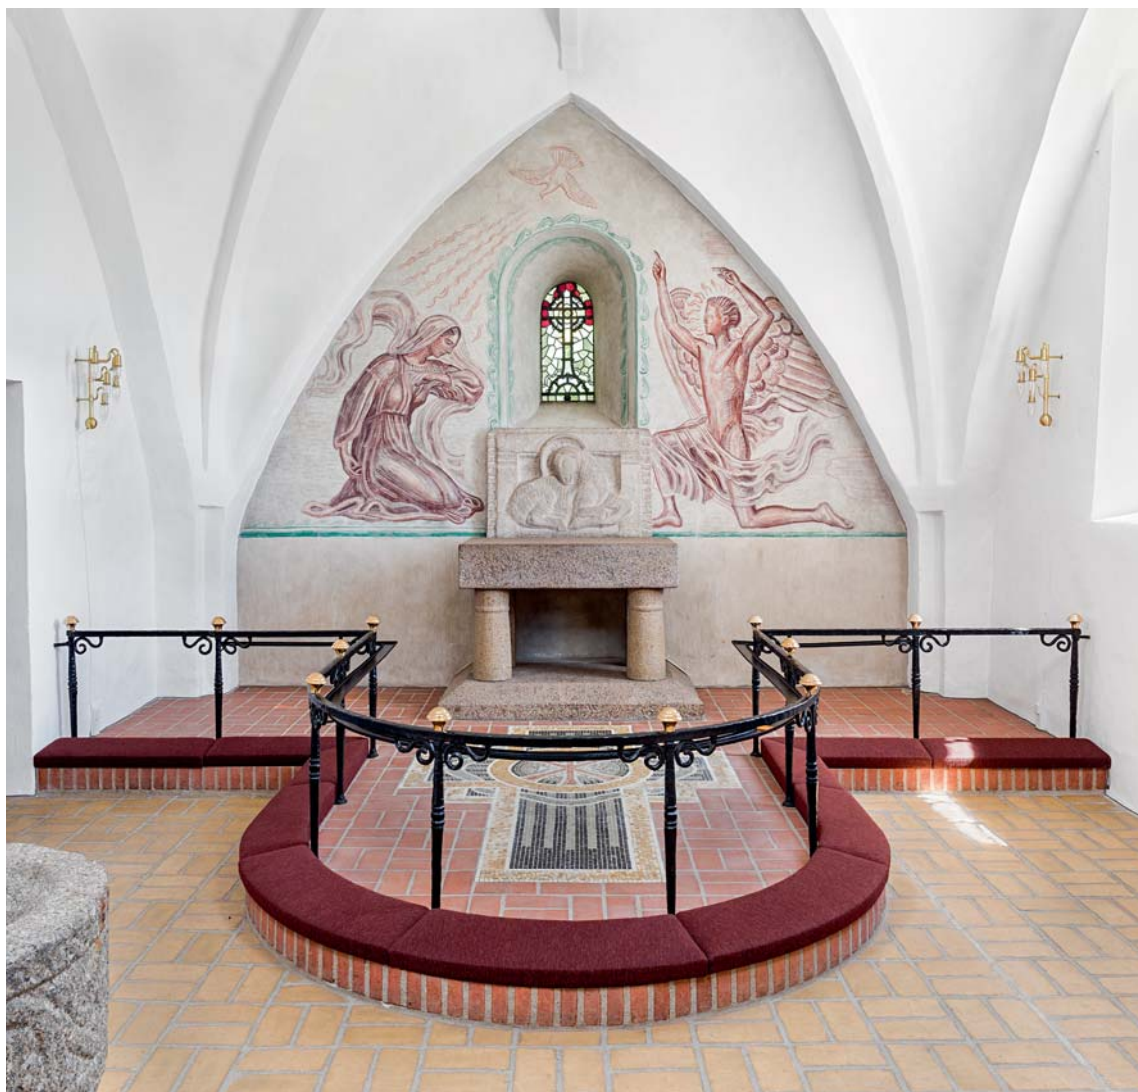
Fig. 28. Korets indre, indrettet 1921. Foto Arnold Mikkelsen 2018. – *Interior of chancel, furnished in 1921.*

*Glasmaleri* (jf. fig. 28), 1921, tegnet af maler og billedhugger Johannes Kragh, indsat i det genåbnede, romanske vindue i korets østvæg (s. 2069 og 2081).<sup>65</sup> Motivet er et kors i stråleglorie, sat på en forhøjning, dvs. Golgata. Det er udført i grønt, gult, rødt (ved hver af de tre korsender) og klart glas, indfattet i smedjern.

*Eftermiddelalderligt kalkmaleri* (jf. fig. 28), *Bebudelsen*, 1921, malet af Johannes Kragh; et freskomaleri malet direkte på en lys, grå puds, der er lagt på det gamle murværk.<sup>81</sup> Billedfeltet måler ca. 381×461 cm; det udfylder hele korets østvæg omkring vinduet og alterprydelsen og afgrænses af skjoldbuen.<sup>82</sup> Nord for vinduet ses Maria, knælende i profil med flagrende hovedlin, sænket blik og venstre arm løftet op foran brystet. Over vinduet svæver Helligåndsdue, hvorfra udgår bølgende lysstråler mod Maria. Syd for vinduet ses englen Gabriel med stråleglorie, lige-

ledes i profil, knælende på venstre ben med løftede arme, idet han med højre hånd peger mod duen, med venstre mod Maria. Figurerne er malet i brunviolet og lyse orange toner. Omkring vinduet er en grøn bladbort, der fortsætter ind i selve vinduessmigen, og billedfeltet afsluttes foruden af en grøn, vandret linje, der flugter med alterbordets overkant; under Mariafiguren er desuden en bladbort.

*Alterbord* (jf. fig. 28), 1921, tegnet af Johannes Kragh, udført af stenhugger Karl Østbjerg, Slæbæk. Bordet, af rødgrå granit, 134×78 cm, 79 cm højt, er inspireret af det romanske alterbord i Tømmerby Kirke (*DK Tisted* 172).<sup>65</sup> Pladen hviler på fire ben, de to forreste runde og let indadskrånede med en vulst foroven, de to bageste firkantede. Bordet er anbragt på et lavt podium med skråkant af tilsvarende materiale, 134×78×17 cm.

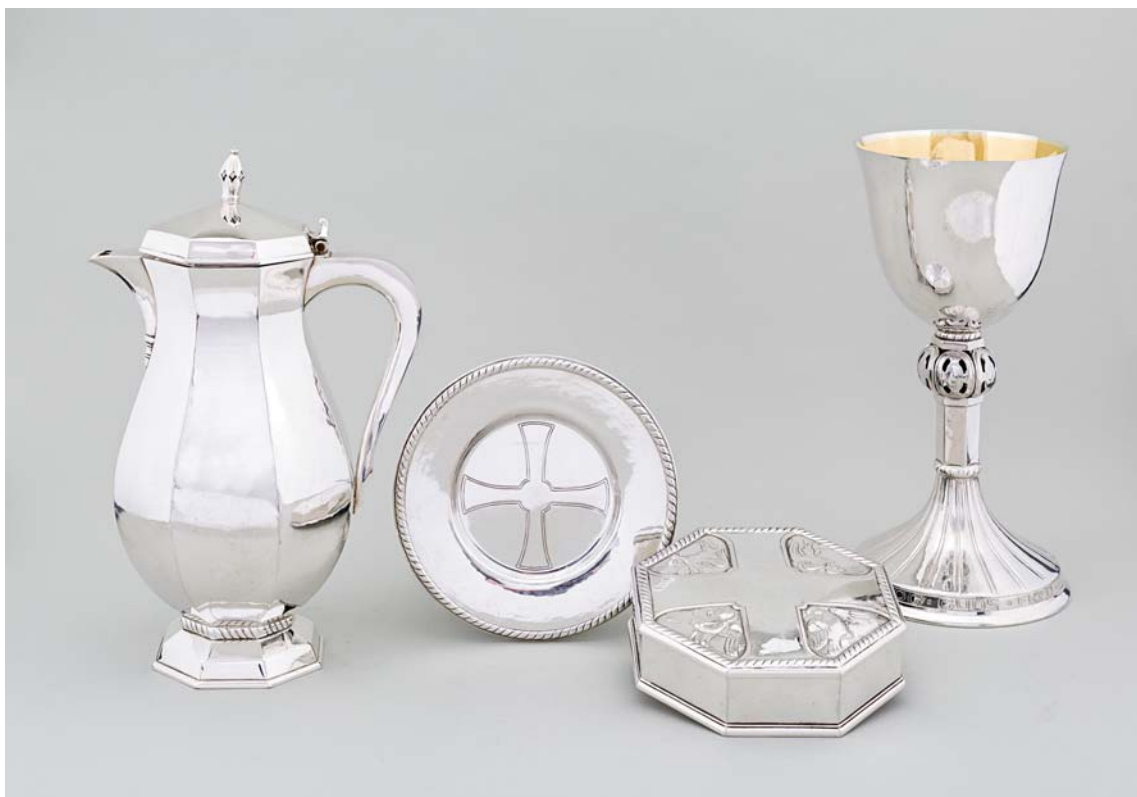
Fig. 30. Altersølv, 1925-26, tegnet af Ingeborg Clausen, udført af Just Andersen (s. 2092-94). Foto Arnold Mikkelsen 2018. – Altar plate, 1925-26, designed by Ingeborg Clausen, executed by Just Andersen.

*Altersæt* (jf. fig. 30), 1925-26, udført af Just Andersen, København, efter tegning af Ingeborg Clausen, Ollerup, og bekostet af Karen Pedersen, enke efter friskolelærer Jørgen Pedersen, Ege-

bjerg.<sup>96</sup> *Kalken*, 25 cm høj, har cirkulær fod med kannelering og indskrift med graverede versaler på den lodrette standkant: »Guds kærlighed og Guds fred i Jesus Kristus«. Skaftet er sekssidet og afsluttes foroven og forneden med en tovsnoning, knoppen er rund med ovale hjulkors i gennembrudt arbejde. Bægeret er glat. Under fodens bund er to mesterstempler for Just Andersen samt lødighedsmærke for sterlingsølv

»830 S«. *Disken*, 15 cm i tværmål, har tovsnoning om fanen og georgskors med fordybede rammelinjer i bunden. Under bunden er stempler som på kalken.

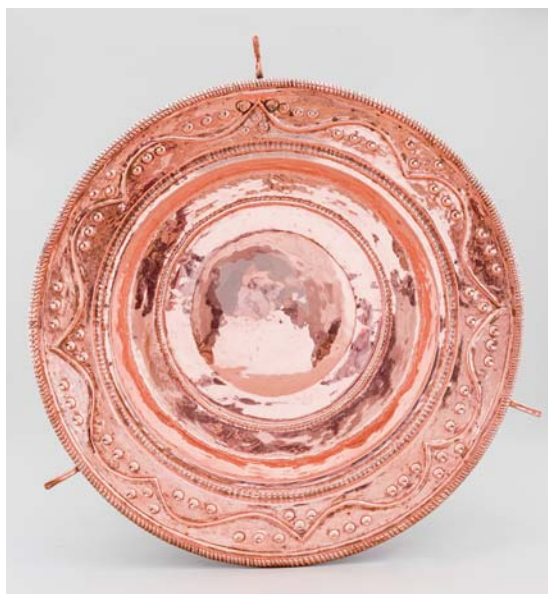
Fig. 33. Dåbsfad, formentlig 1700-tallet (s. 2095). Foto Arnold Mikkelsen 2018. – Baptismal dish, probably 1700s.

*Dåbsfad* (fig. 33), formentlig 1700-tallet, af kobber, 50 cm i tværmål. Fanen er dekoreret med en kølbuefrise og små bukler i drevet arbejde og kantes af tovsnoninger, der gentages om bunden. Et lignende fad findes i Hygum Kirke (*DK Ringkøbing* 1395).

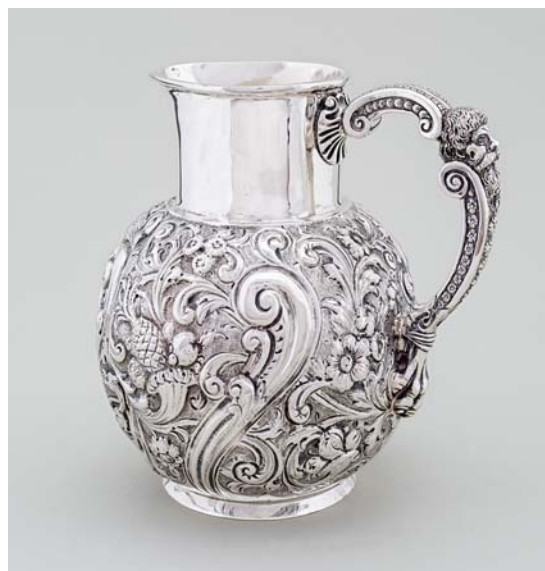
Fig. 34. Dåbskande, 1891–92, udført hos guldsmedefirmaet J. Wakely & F. C. Wheeler, London (s. 2096). Foto Arnold Mikkelsen 2018. – Baptismal jug, 1891–92, executed by the goldsmith's firm J. Wakely & F. C. Wheeler, London.

*Dåbskande* (fig. 34), 1891–92, udført hos guldsmedefirmaet J. Wakely & F. C. Wheeler, London, skænket 1989 af Inger Borch Madsen, Kirkeby. Den 17,5 cm høje kande i barokstil har cirkulær fod, kugleformet korpus med dekoration i drevet arbejde af blade, blomster, frugter m.m.; cylindrisk, glat hals. Den todelte hank er smykket med et skægget mandshoved og fæstnet til kanden ved en muslingeskal foroven og en dyrepote eller fugleklo forneden. På den ene side af halsen er fire stempler: mestermærke for J. Wakely og F. C. Wheeler, London,<sup>103</sup> en gående løve (lødighedsmærke), et leopardhoved (bymærke for London) og et »Q« (datomærke for 1891–92).<sup>104</sup>

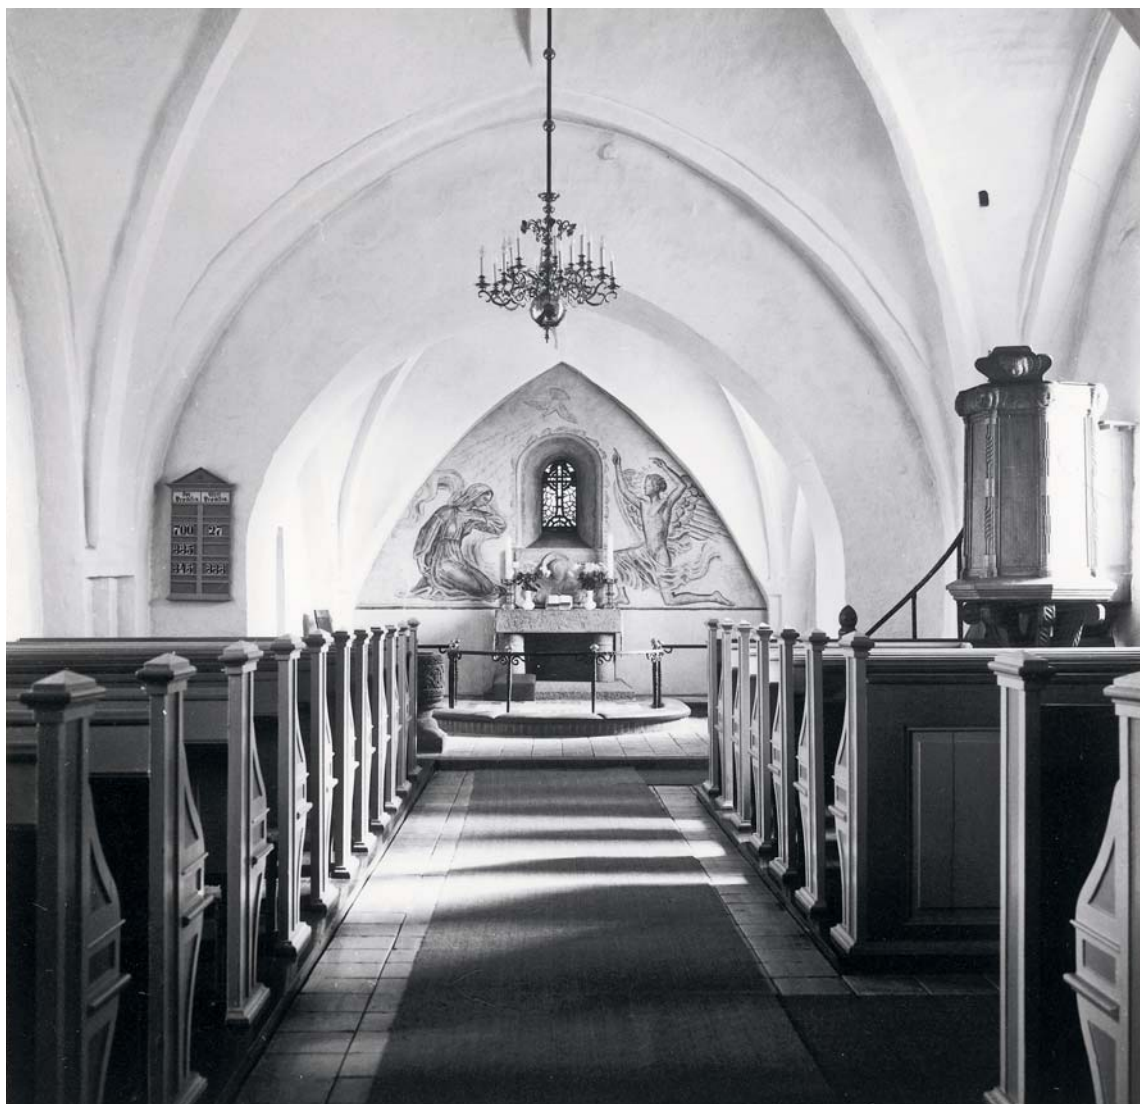
Fig. 36. Indre set mod øst med prædikestol nr. 2 fra 1920 (s. 2096). Foto Erik Skov 1973. I NM. – *Interior looking east with pulpit no. 2 from 1920.*

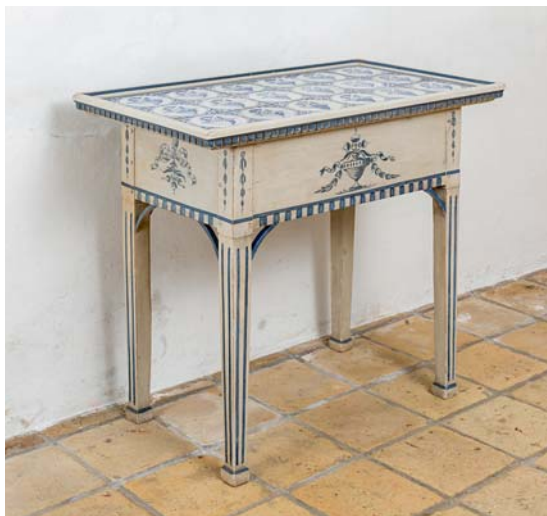
Fig. 37. Bord, o. 1775 (s. 2099). Foto Arnold Mikkelsen 2018. – *Table*, c. 1775.

*Bord* (fig. 37), o. 1775, skænket o. 1990 af Inger Borch Madsen, Kirkeby. 79 cm højt, hvidmalet med blå blomstermotiver på sargen. Bordpladen er dækket med hollandske porcelænskakler med blå blomster. Bordet står i våbenhuset; tidligere i koret.<sup>117</sup>

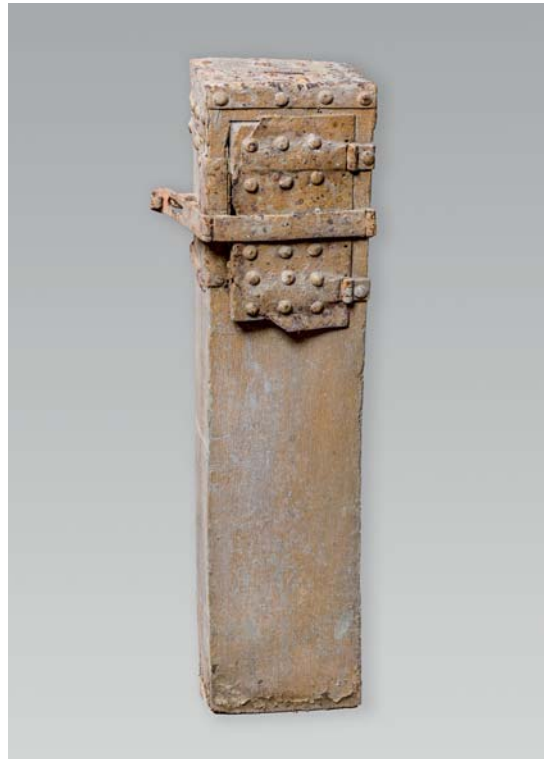
Fig. 38. Pengeblok, antagelig 1700-tallet (s. 2101). Foto Arnold Mikkelsen 2018. – *Poor box*, presumably 1700s.

*Pengeblok* (fig. 38), antagelig 1700-tallet, af træ med rester af lysegrå maling, 83 cm høj. Blokkens overside, hvori pengerrille, samt en låge i forsiden er beklædt med jern; lågen lukkes med vandrette, hængslede jernbånd. Blokken opbevares på loftet.

The altar candlesticks (fig. 31) were donated in 1581 by four named men of the parish. A rare, preserved fire vessel (fig. 42) was probably acquired in 1670/71. The bell (fig. 44) was cast in 1705 by Friderich Holtzmann in Copenhagen; the baptismal dish (fig. 33) and a poor box (fig. 38) also probably come from the 1700s. A small tiled-top table (fig. 37) can be dated to c. 1775, but was donated to the church c. 1990 by Inger Borch Madsen, Kirkeby, as was the baptismal jug (fig. 34), which was made in 1891–92 at

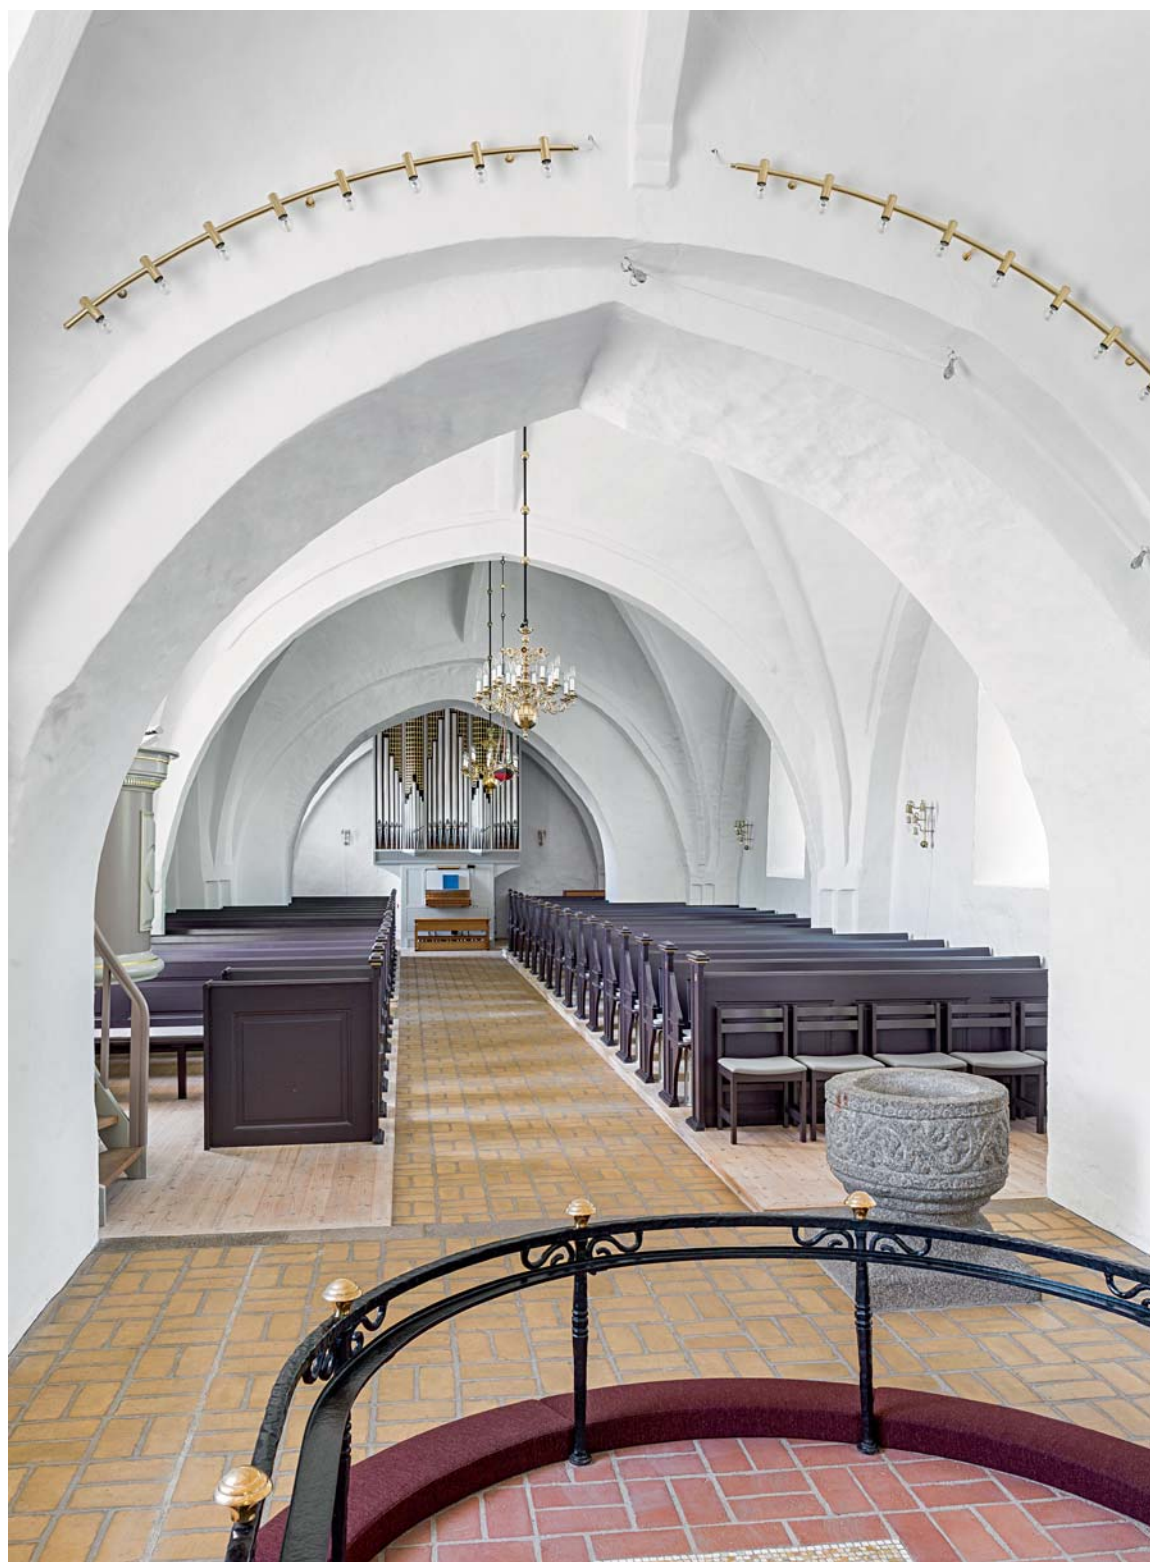
Fig. 39. Indre set mod vest. Foto Arnold Mikkelsen 2018. – Interior looking west.

Orgel (jf. fig. 39) 1998, med 15 stemmer, en transmission, to manualer og pedal. Bygget af Marcussen & Søn, Aabenraa. Disposition: Hovedværk: Principal 8', Gemshorn 8', Oktav 4', Oktav 2', Cornet 2 kor, Mixtur 3–4 kor. Svelleværk: Gedakt 8', Salicional 8', Rørfløjte 4', Waldfløjte 2', Quint 1 $\frac{1}{3}$ ', Obo 8'. Pedal: Subbas 16', Oktav 8' (trm.), Gedakt 8', Fagot 16'. Manualomfang C–g<sup>3</sup>, pedalomfang C–f<sup>1</sup>. Tremulant for SV. Koblinger: HV+SV, HV+SV16', P+HV, P+SV. Opstillet på gulvet i kirkens tårnrum med østvendt facade og spillebord. Den femfelterede facade er tegnet af arkitekt Lars Mindedal. Facaden blev 2011 gråmaleret med gyldne gitre; den oprindelige bemaling var rød og grøn. Orglet blev delvist finansieret gennem testamentariske gaver, jf. mindeplade af messing på orgelhusets sydside: »Donation fra Elna & Niels Madsen(,) Karen & Niels Nielsen har muliggjort opstillingen af dette orgel. Indviet 3. juni 1998«.

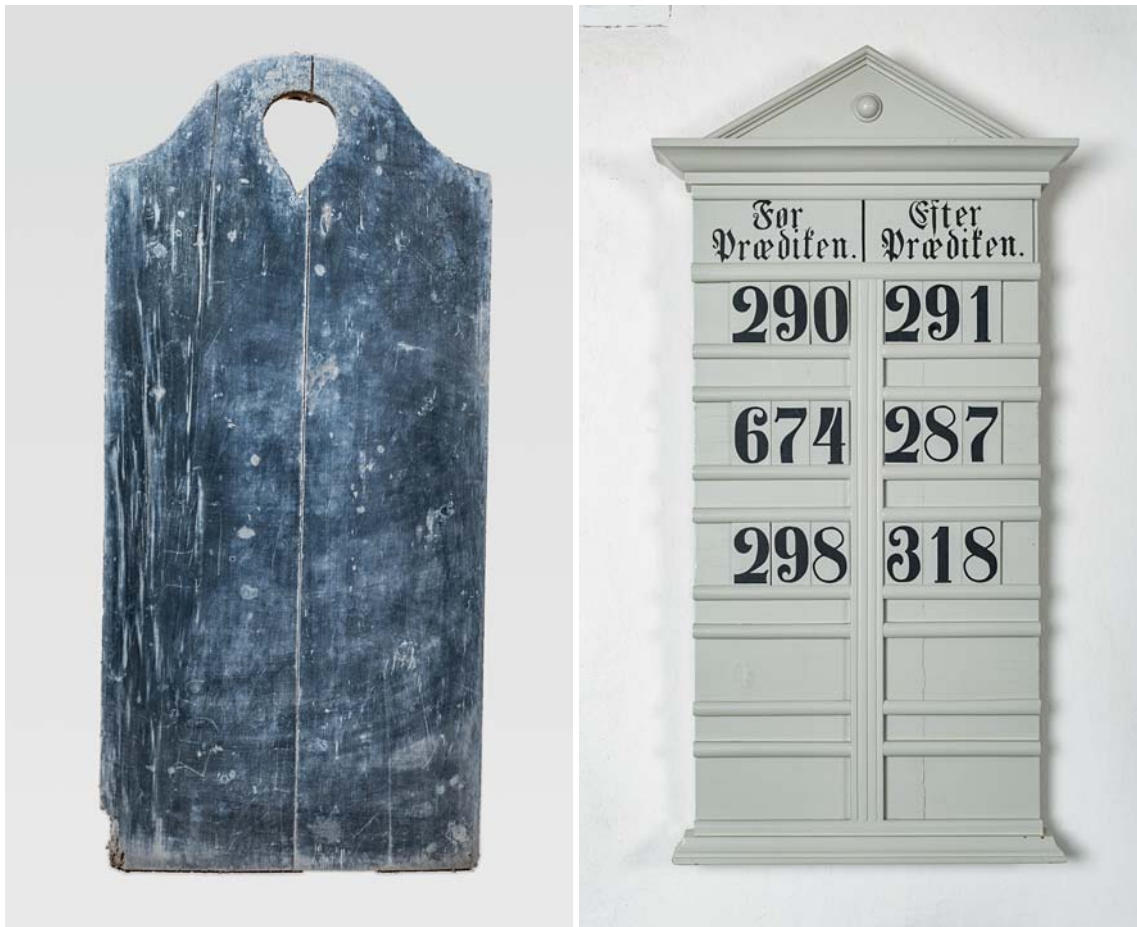
Fig. 40-41. 40. Salmenummertavle, 1800-tallets første halvdel (s. 2102). 41. Salmenummertavle, o. 1900 (s. 2102). Foto Arnold Mikkelsen 2018. – 40. Hymn board, first half of 1800s. 41. Hymn board, c. 1900.

Salmenummertavler. 1–6) (Fig. 40), 1800-tallets første halvdel, sortmalede med svejftet overkant og dråbeformet hul til ophæng. 1899 ønskedes de fornyet.<sup>26</sup> Tavlerne opbevares på loftet.

7–10) (Fig. 41), o. 1900, af træ, 100×52 cm, lodret delt med profileret fodstykke og gesims hvorover trekantgavl med knap; beregnet til skydebrikker. Lysegrå med indskrift med sort fraktur:

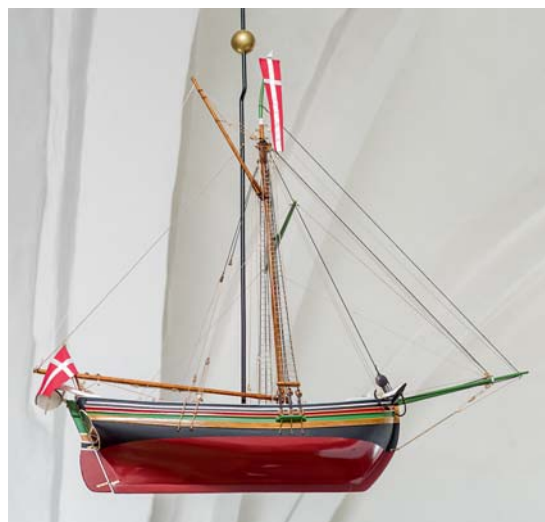
Fig. 43. Kirkeskib, 2016 (s. 2103). Foto Arnold Mikkelsen 2018. – *Church ship*, 2016.

*Kirkeskib* (fig. 43), 2016, »Ane-M(argrethe)«, bygget af Fritz Jürgensen, Thuro, skænket af Søren Klaris.<sup>122</sup> En model af en jagt fra 1794 fra Marstal. Skroget er rødt og sort med 'hvergarnsstriber' i grønt, rødt og hvidt, navnet er anført på to små plader i agterpartiet med forgyldte versaler. Skibet er ophængt i en sortmalet jernkæde med forgyldte kugler i buen mellem skibets to fag.

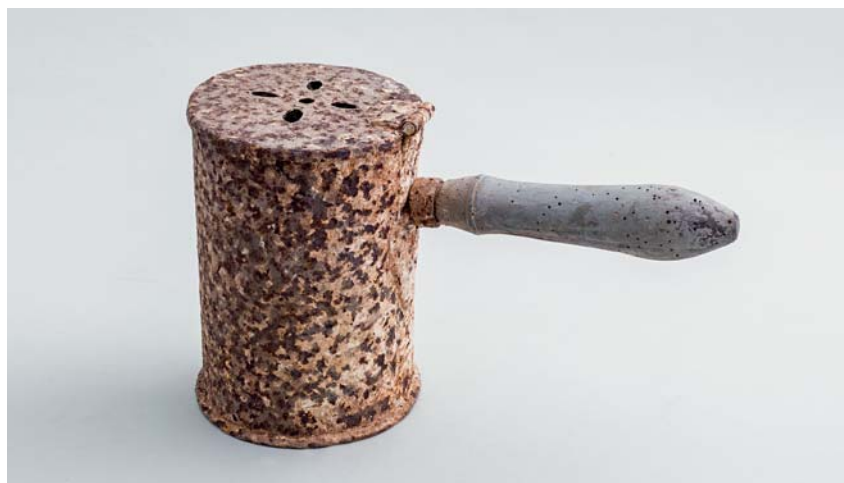
Fig. 42. Ildkar, muligvis 1670/71 (s. 2103). Foto Arnold Mikkelsen 2018. – *Fire vessel*, probably 1670/71.

*Ildkar* (fig. 42), muligvis anskaffet 1670/71, 'et nyt fyrtøj at hente ild i', dvs. til at hente trækul til tænding af alterlysene (jf. *DK Ribe* 1553 og 2022).<sup>17</sup> Cylinderformet beholder af jernblik, 16,5 cm høj, med fladt, hængslet låg med gennembrydninger og fornyet håndtag af træ.

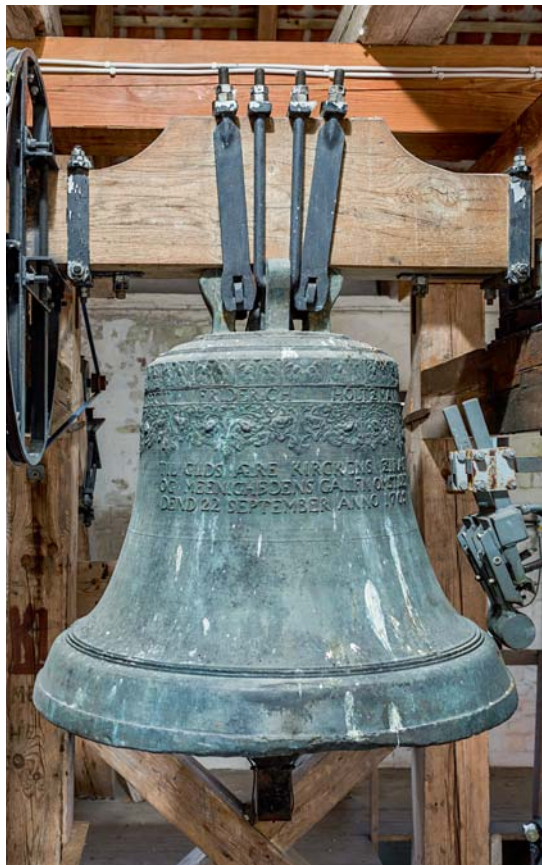
Fig. 44. Klokke, 1705, støbt af Friderich Holtzmann, København (s. 2103). Foto Arnold Mikkelsen 2018. – Bell, 1705, cast by Friderich Holtzmann, Copenhagen.

*Klokke* (fig. 44), 1705, omstøbt af Friderich Holtzmann, København. Tværmål 90 cm. Om halsen er støberindskrift med reliefversaler imellem bladborster, den øvre med palmetter, den nedre rigere udformet med slyngede grene med blomster og blade: »Me fecit Friderich Holtzmann Hafniæ« (mig gjorde Friderich Holtzmann København). Indskriften fortsættes på legemet: »til Guds ære kirckens zirat og meenighedens gaufn omstøbt dend 22 september anno 1705«. Klokken, der hang i en vuggebom fra 1940'erne, blev 1991 omhængt i slyngebom.<sup>30</sup>

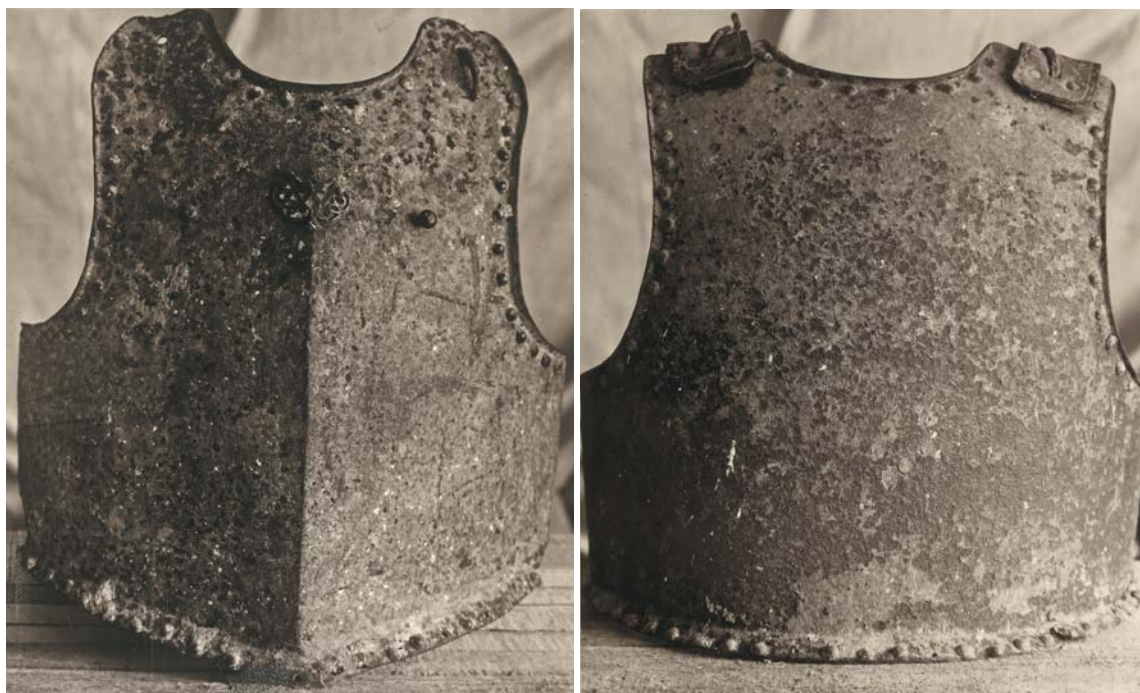
Fig. 45-46. *★Kyras*, 1700-tallets første fjerdedel, anvendt som epitafium over kaptajnløjtnant ved kavaleriet Hans Anthon Curtius (†1729) (s. 2104). 45. Forside. 46. Bagside. I Svendborg Museum. Foto o. 1921, i NM. – *★Cuirass*, first half of 1700s, used as memorial to Lieutenant Captain of Cavalry Hans Anthon Curtius (†1729). 45. Front. 46. Back.

*★Kyras* med funktion af *epitafium* (fig. 45-46), 1700-tallets første fjerdedel, over Hans Anthon Curtius, kaptajnløjtnant ved kavaleriet, *★*27. sept. 1676 i Plön i Holsten, søn af kancelli- og konsistorialråd Christian Curtius, assessor og gehejmesekretær ved den højfyrstelige slesvig-holstenske regering, og hustru Anna Catharina Soltov, g.m. Boletta Catharina Nors 6. nov. 1708, med hvem han fik to sønner, der ligesom deres mor overlevede ham, †18. aug. 1729 i Egebjerg, 52 år, 10 måneder og tre uger gammel.

Et officersfeltkyras<sup>124</sup> eller bryst- og rygpanser, bestående af to plader af jern, stærkt rustne, samlet med sekundære stropper af læder. Kyrasset måler 44×31,5-57 cm. Foroven på brystpladen er Frederik IV's spejlmonogram fæstnet (kronen dog

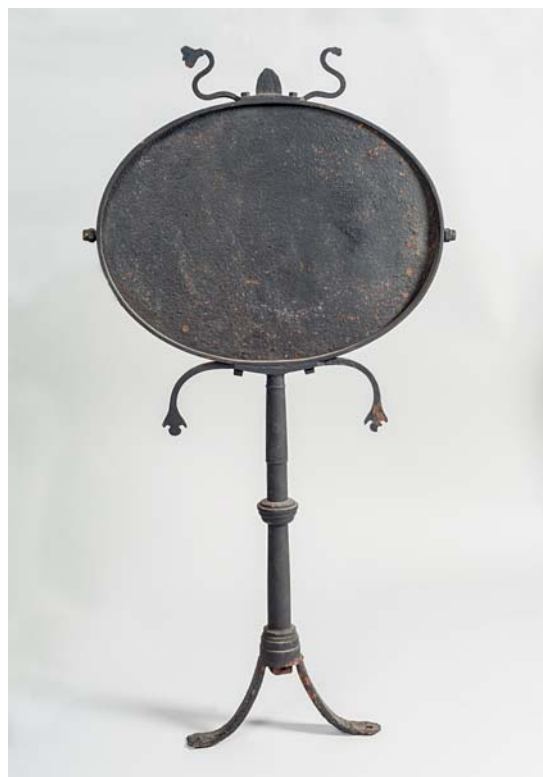
*★Kirkegårdsmonument* (fig. 47), o. 1850, over ukendt. Sortmalet støbejern, 112×57 cm. En tværoval plade er opsat på en stang med tvedelt fod. Fra pladens top udgår spinkle, snoede blomsterstilke; lignende ornamenten ses forneden. I Svendborg Museum (inv.nr. 11.706)

Fig. 47. *★Kirkegårdsmonument*, o. 1850 (s. 2105). I Svendborg Museum. Foto Arnold Mikkelsen 2017. – *Churchyard monument*, c. 1850.

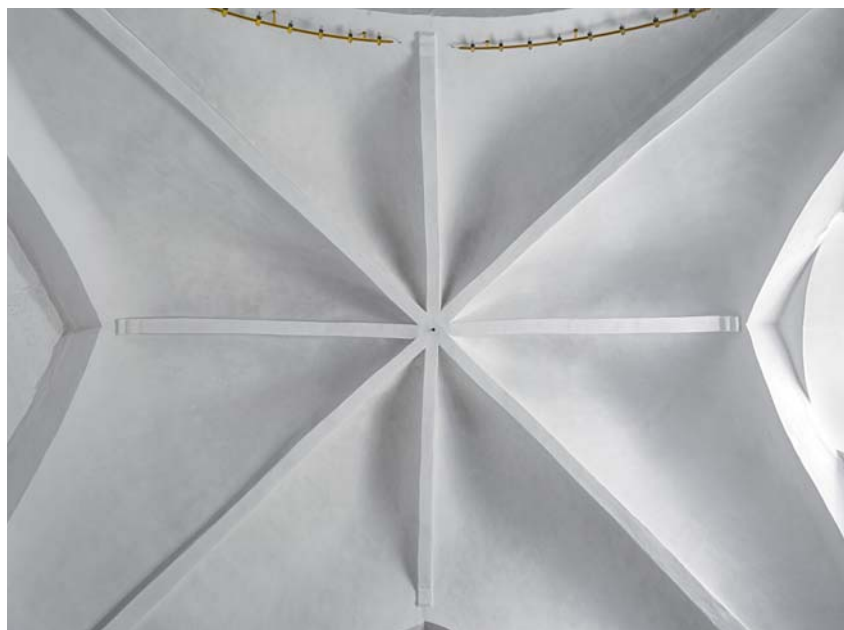
Fig. 52. Hvælv i koret (s. 2079). Foto Arnold Mikkelsen 2018. – *Vaulting in the chancel.*

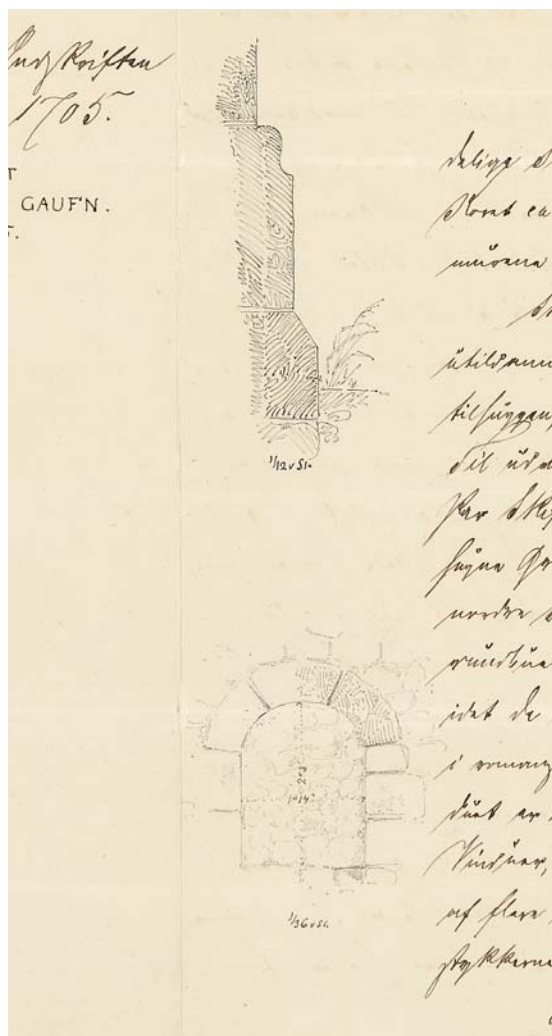
Fig. 53. Den romanske dobbeltsoinkel (s. 2069) og korets romanske østvindue (s. 2069). Tegninger ved J. Vilh. Petersen 1890. I NM. – *Romanesque double footing and Romanesque east window of choir.*

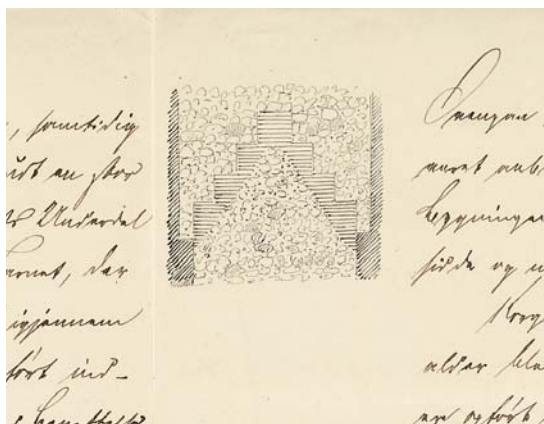
Fig. 54. Kamtakker på skibets vestre taggavl indmuret i det senmiddelalderlige tårn (s. 2072). Tegning ved J. Vilh. Petersen 1890. I NM. – *Crenellation on the western roof gable embedded in the Late Medieval tower.*

Skibets vestre gavltrekant fik inden bygningen af det senmiddelalderlige tårn (jf. ndf.) påmuret mindst ni  $\dagger$ kamtakker af teglsten i munkestensformat (fig. 54).<sup>55</sup> Det er muligt, at også koret og skibets østre gavltrekant fik kamtakker, som blev henholdsvis erstattet og fjernet i første halvdel af 1800-tallet.<sup>56</sup>

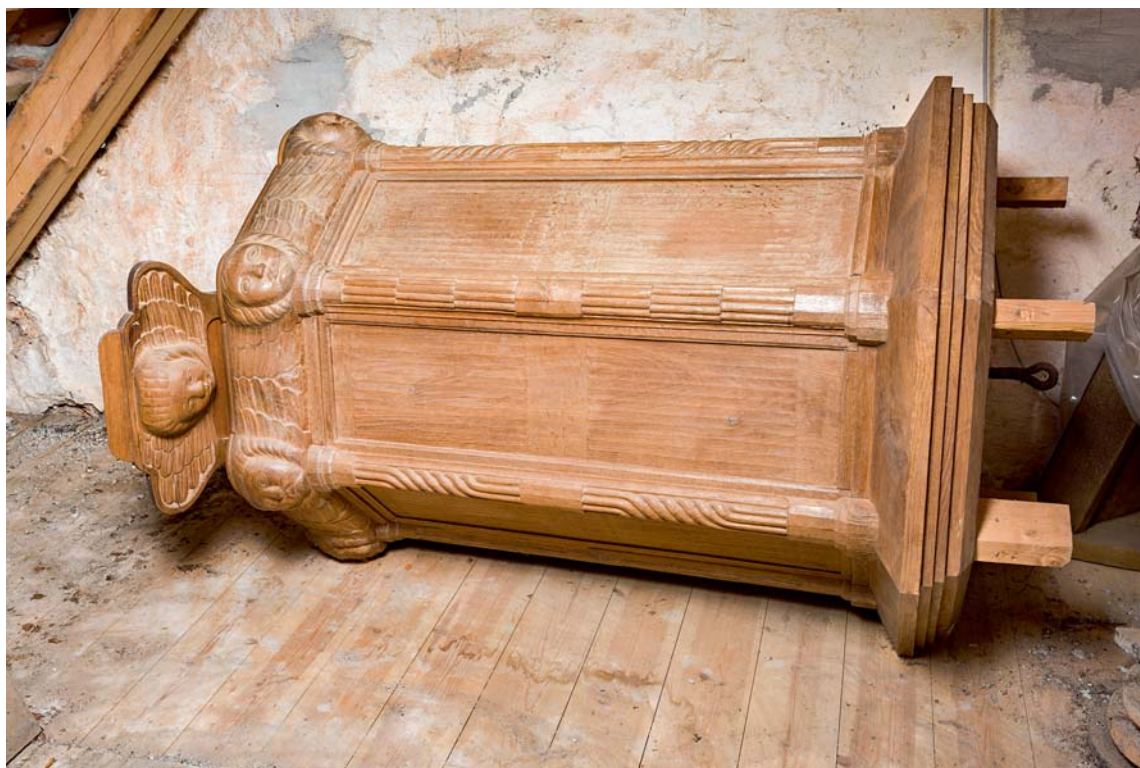
2) (Fig. 55, jf. også fig. 36), 1920, tegnet af Johannes Kragh,<sup>65</sup> skænket af gårdejer Jens Knudsen og hustru Mine, f. Sundsgaard, Egebjerg, til minde om deres afdøde søn Peter Valdemar Knudsen.<sup>107</sup> Af egetræ. Kurven, der er udformet i ungrenæssancestil,<sup>108</sup> har fem højrektangulære fyldingsfag, adskilt af halvsøjler med kannelurer, profileret fodstykke og krongesims med englehoveder på hjørnerne. Storfelterne har svagt fordybet rifling, afbrudt af et glat bånd hen over midten. En svejftet bogstol, fastgjort til overkanten, har på oversiden en udskåret solsikke, på undersiden et englehoved.<sup>109</sup> Indvendig i kurven under bogstolen er med reliefversaler anført årstallet: »1920«. Håndlisten er polstret med lysebrunt skind.

Fig. 55. Prædikestol nr. 2, 1920, udført af Johannes Kragh (s. 2096). Foto Arnold Mikkelsen 2018. – *Pulpit no. 2, 1920, executed by Johannes Kragh.*
