## VESTER SKERNINGE KIRKE

### SALLINGE HERRED

## BYGNING

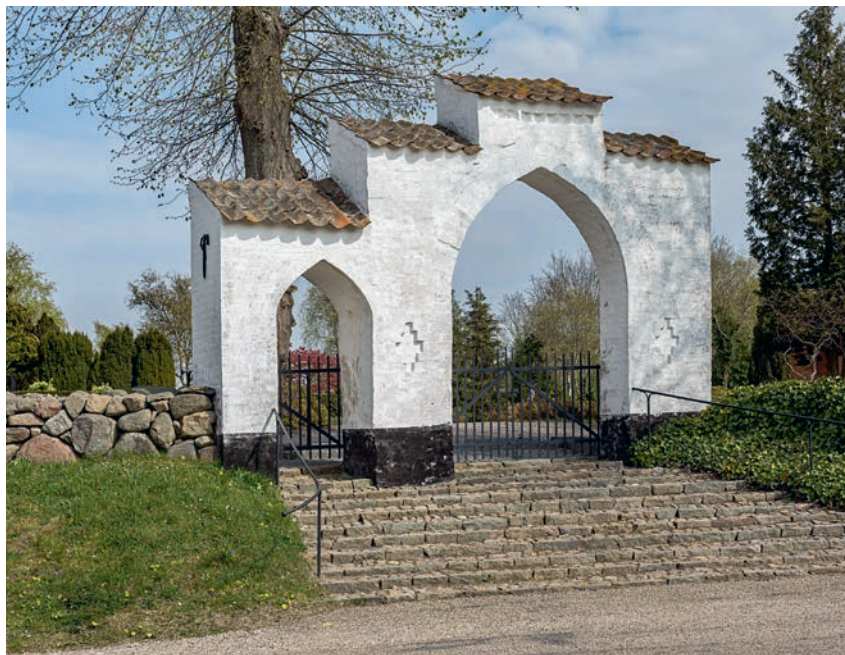
Fig. 5. Kirkegårdsportal (s. 3148). Foto Arnold Mikkelsen 2019. – *Churchyard gate*.

Hovedadgangen er fra vest ad en mod syd forskudt, muret portal af munkesten; indgangen omfatter en spidsbuet køreport, hvortil der mod nord knytter sig en senere, dog før 1863 tilføjet gangport af små teglsten, udformet som en formindsket kopi af køreporten (fig. 5). Sidstnævnte, der bærer kendeligt, senmiddelalderligt præg, er falset mod kirkegården og afdækkes af en aftrappet kam med udad hældende vingetegl; åbningen, hvis helstensstik på ydersiden ledsages af et prydskefte af løbere, flankeres af aftrappede rudefriser og kronen på midterste kam af et savskifte. På den østvendte side, hvor prydskeftet er fraværende, beriges hver af de brynde kamme af savskifter.

Åbningerne lukkes nu af sortmalede smedjærns låger, men højtstående stabler og huller til stængebomme vidner om, at adgangsforholdene i tidens løb er ændret (jf. ndf.).

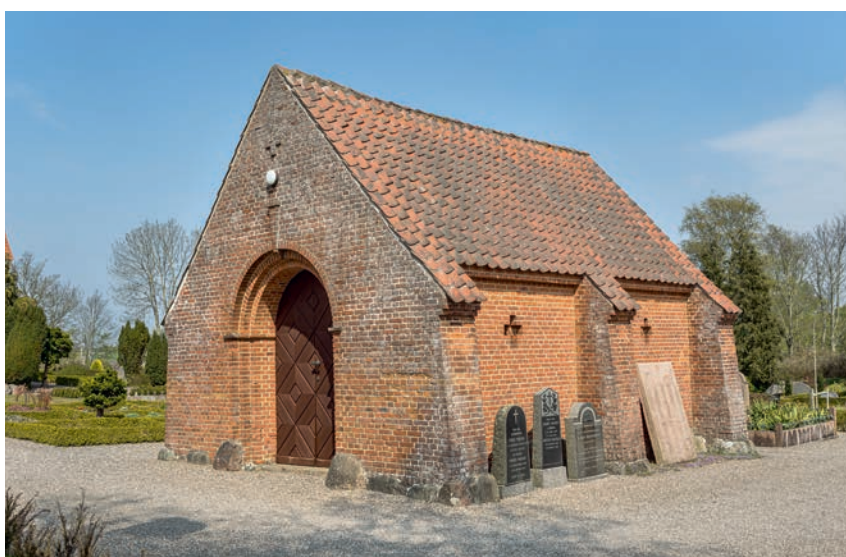
Fig. 6. Tidligere ligkapel, opført 1922 (s. 3149). Foto Arnold Mikkelsen 2019. – *Former mortuary chapel, built in 1922.*

*Bygninger på (og ved) kirkegården*. På den søndre del af kirkegården er 1922 opført et *ligkapel*, skænket af byens farverige apoteker og bogsamler Albert E. Sibbern og tegnet af den fremtrædende *Bedre Byggeskik*-arkitekt Harald Nielsen (fig. 6 og 25).<sup>35</sup> Bygningen, der nu anvendes til andre formål, er af røde normalsten med tegltag og opført over en rejst kampestenssyld med gavle i øst og vest. Flankemurene, der afsluttes af falsgesims, har hver tre støttepiller, de yderste i forlængelse af gavlene, hvorimellem murene har små, korsformede åbninger; gavlene prydes øverst af et korsrelief. Indgangen i vest er udformet som en falset rundbueportal med kragbånd og en ti skifter høj 'slutsten', der i mindre størrelse er gentaget som opdelende element på østgavlens cirkulære vindue. Kapellets indre overdækkes af et pudset tøndehvælv af træ, hvis vederlag har form som en tre skifter høj, profileret udkragning, mens gulvet er belagt med klinker. På den murede katafalk var indsat et »Glas med indlagte Billeder af samtidige Mænd og Kvinder i Sognet.«<sup>36</sup> Bygningens svage

fundering, særligt ved det nordøstre hjørne, har resulteret i flere sætningsskader og nødvendiggjort gentagne reparationer, senest 2002.<sup>30</sup>

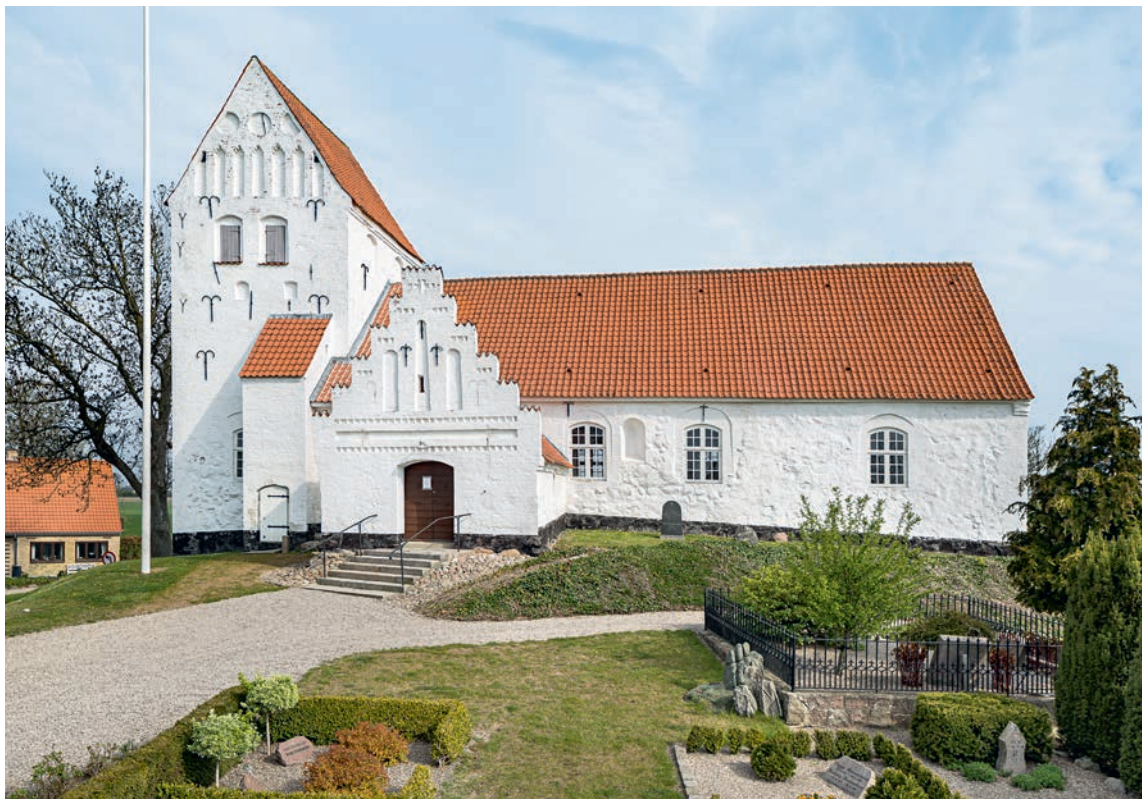
Fig. 9. Ydre set fra syd. Foto Arnold Mikkelsen 2019. – *Exterior seen from the south.*

Af kirkens oprindelige vinduer er kun et enkelt i skibets sydside synligt, genfundet og fritlagt 1989 (fig. 9, 12 og 14). Vinduet, der blev overflødiggjort med hvælvets opførelse, fremstår nu som en udvendig, ca. 75 cm bred og 150 cm høj niche med rundbuet stik af munkesten. Den vestre karm og stikket er formentlig ombyggede ved senere lejligheder, måske allerede i senromansk

*Våbenhuset* ud for skibets syddør er sandsynligvis fra tiden o. 1500 og formentlig kirkens yngste tilbygning (jf. fig. 9).

*Udvendige dørfloje.* 1) (Jf. fig. 9), 1869,<sup>30</sup> en fladbuet enkeltfløj af lodrette brædder med to tværhængsler. Hvidmalet. I tårnets sydside.

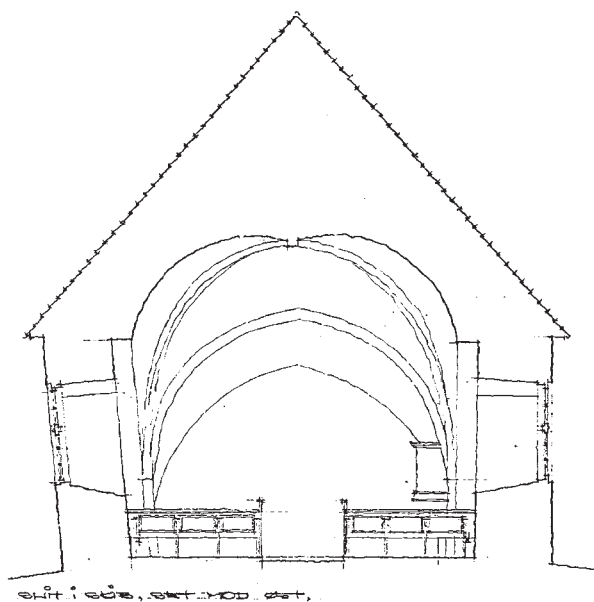
Fig. 10. Tværnsnit gennem skibet set mod øst. 1:150. Målt og tegnet af Lehn Petersens Tegnestue 1995. – Cross section through nave looking east.

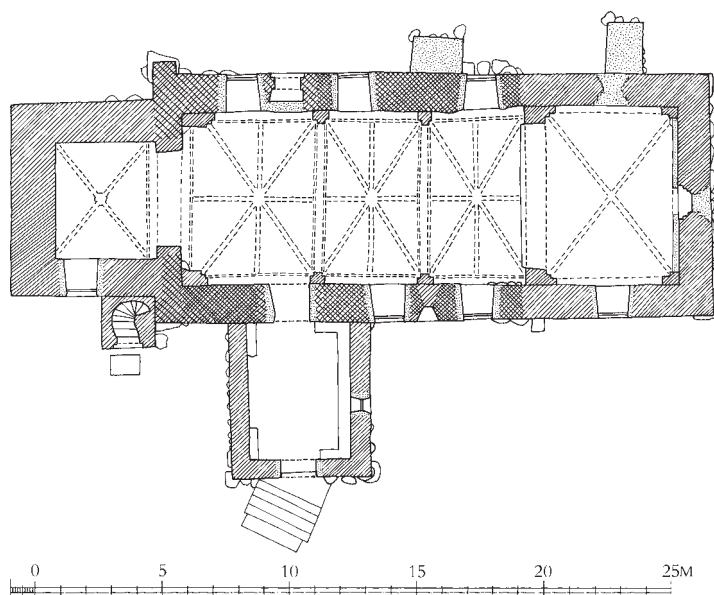
Fig. 11. Plan. 1:300. Målt af Niels Turin og Ejnar Mindedal Rasmussen 1919, suppleret og tegnet af Anders C. Christensen 2020. Signaturforklaring s. 9. – Plan. Key on p. 17.

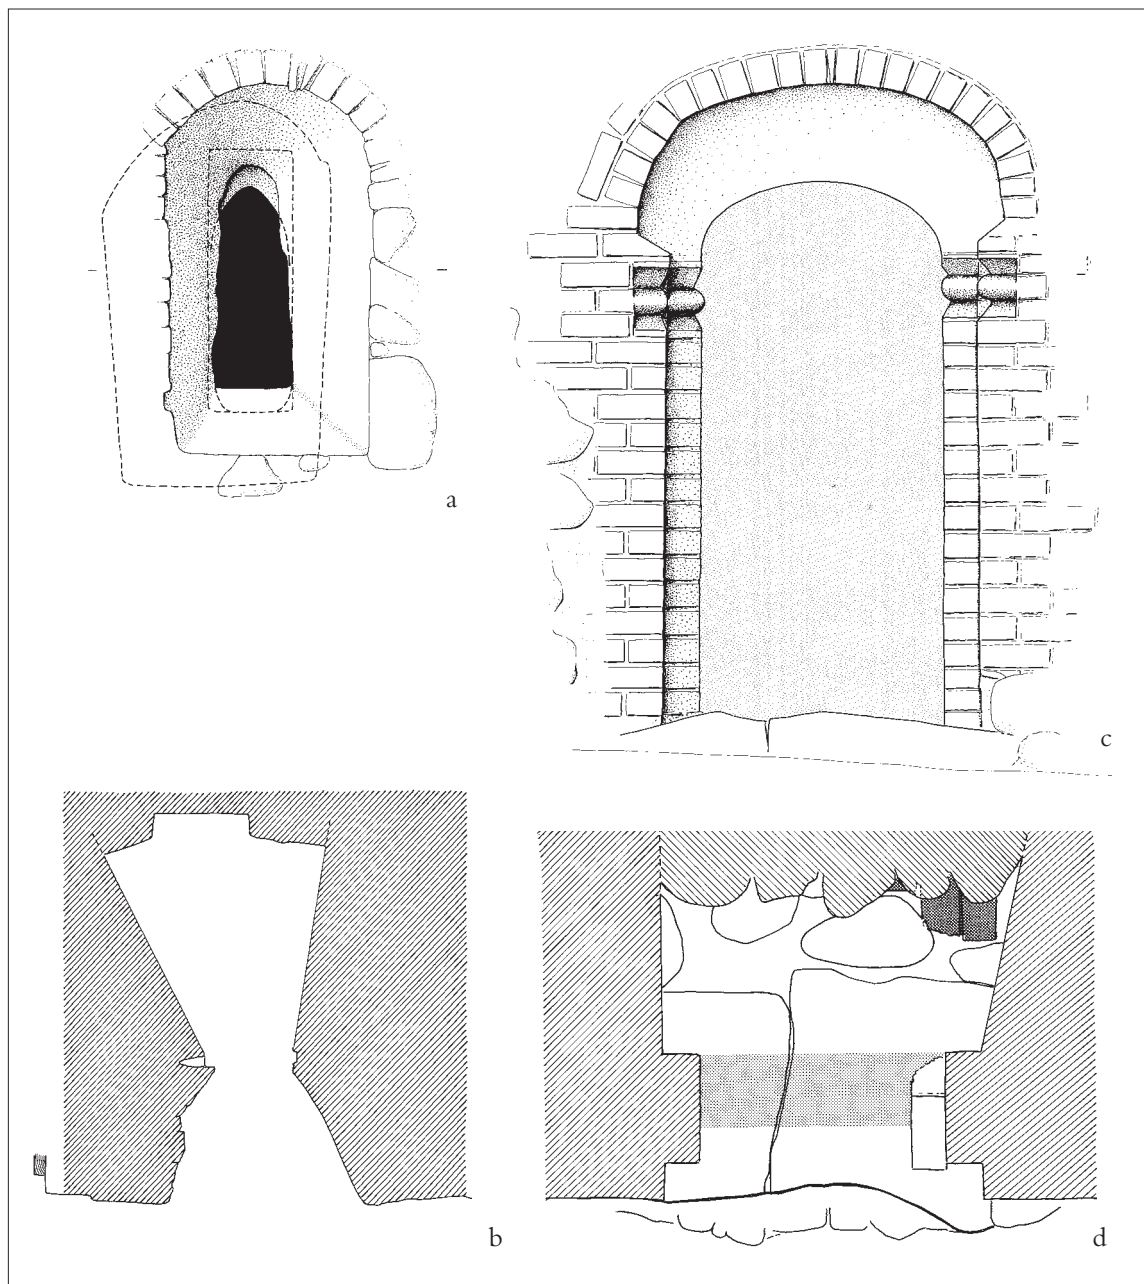
Fig. 12-13. 12. Opstalt (a) og plan (b) af romansk vindue i skibets sydside (s. 3151). 1:30. 13. Opstalt (c) og plan (d) af senromansk norddør (s. 3158). 1:30. Målt og tegnet af Odense Bys Museer 1989. – 12. *Elevation (a) and plan (b) of Romanesque window in south side of nave.* 13. *Elevation (c) and plan (d) of Late Romanesque north door.*

ningen usædvanlig munkestensportal (fig. 13, 16–17). Åbningen, hvis lysningsbredde er 95–97 cm, har falsede karme hvilende på to kløvede kampesten, mens de tre skifter høje kragbånd, der omfatter karme, fals og facade, udgøres af en vulst mellem affasede led. Af det oprindelige, ydre og rundbuede halvstensstik, der er trukket en halv sten tilbage fra karmen, på et mod åbningen affaset skifte, er nu kun de fire nederste skifter bevaret i øst, tre i vest; tilsvarende er kun to sten af prydskitets krumme løbere intakte. Resten af buen

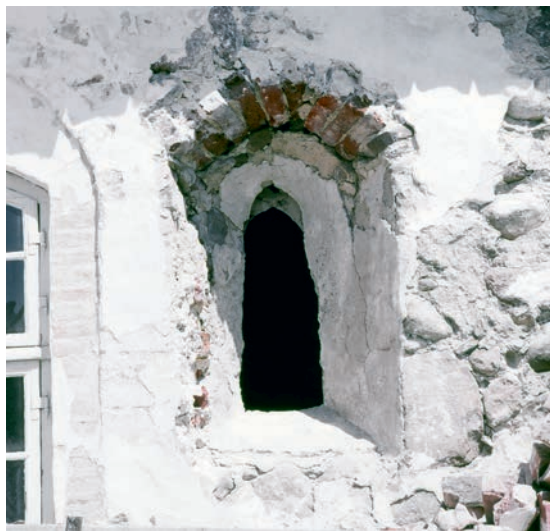
Fig. 14. Romansk vindue i skibets sydside (s. 3151). Foto Odense Bys Museer 1989. – *Romanesque window in south side of nave.*

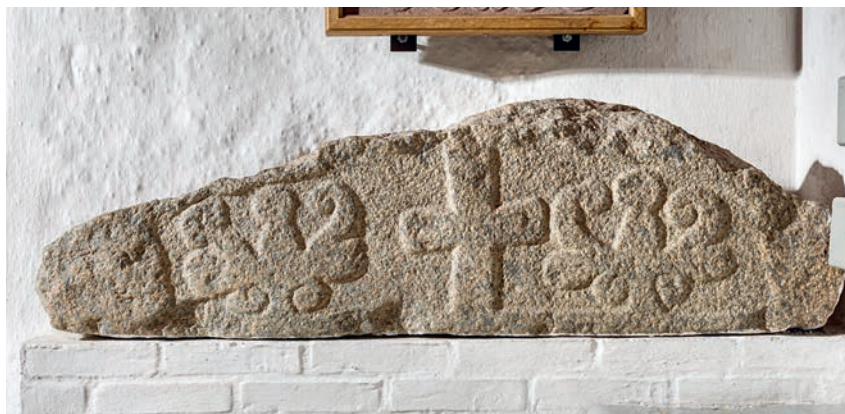
Fig. 15. Romansk dørøverligger (s. 3151). Foto Arnold Mikkelsen 2019. – *Romanesque door lintel.*

*†Døre og vinduer.* Kirkens oprindelige døre ændredes med ombygningen i senromansk tid (jf. ndf.), og af dørene er derfor kun en mulig overleveret bevaret i form af en reliefsmykket granitsten (142×32 cm), der nu er placeret i våbenhuset (fig. 15 og 70). Den forvitrede udsmykning, et centreret kors flankeret af palmetter, er groft udført på stenens glatte kløvflade, hvorimod kanter, ender og bagside beskriver blokkens naturlige krumning.

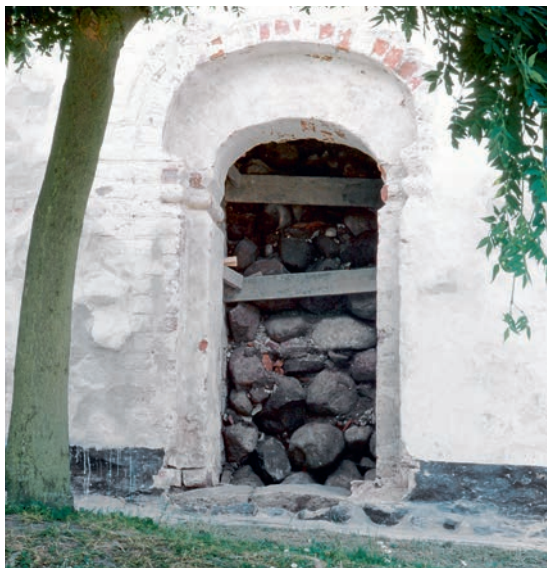
Fig. 16. Senromansk norddør under afdækning (s. 3153). Foto Odense Bys Museer 1989. – *Late Romanesque north door being uncovered.*

Den i flugt med bagvæggen blændede *norddør*, der efter tilmuring blev genfundet og fremdraget 1989,<sup>41</sup> er en forholdsvis velbevaret og i udform-

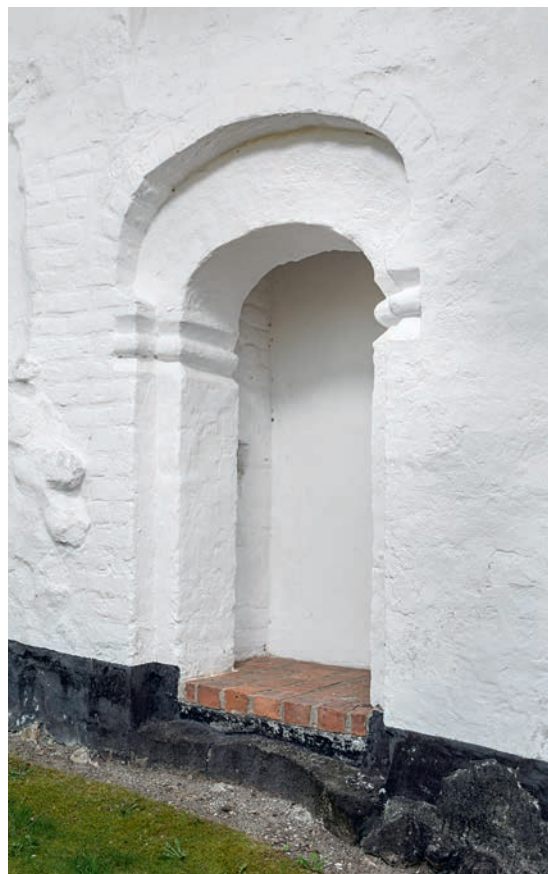
Fig. 17. Senromansk norddør (s. 3153). Foto Arnold Mikkelsen 2019. – *Late Romanesque north door.*

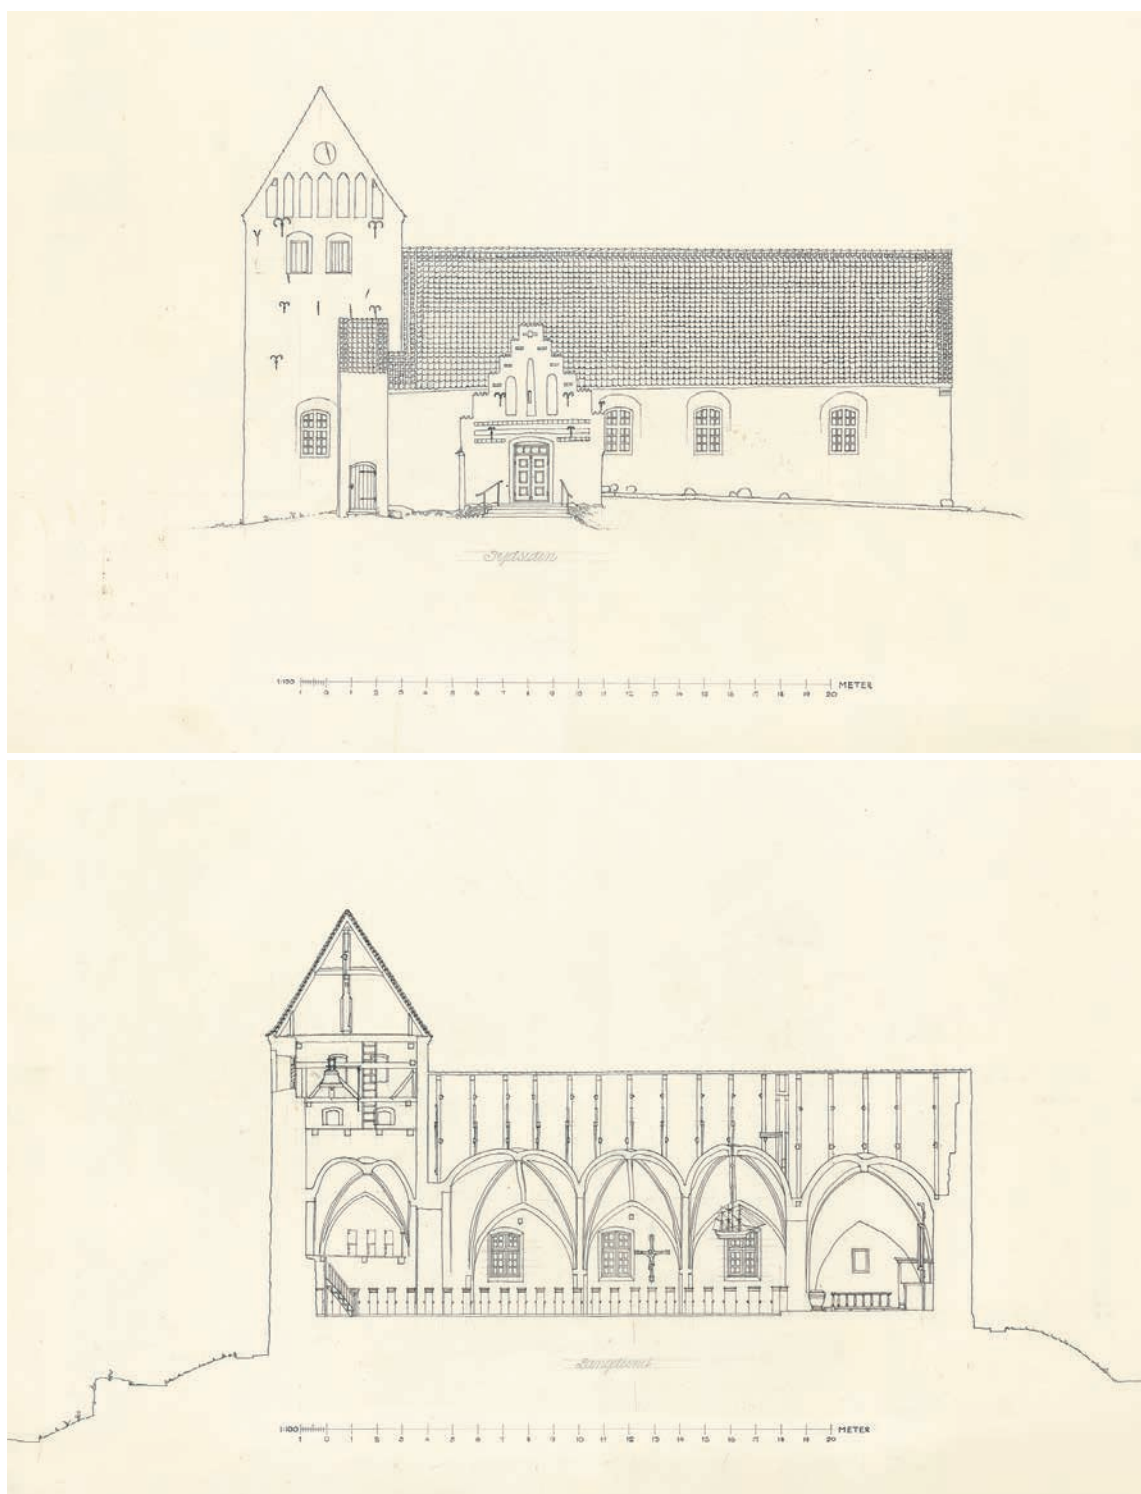
Fig. 18a-b. Opmålinger (jf. fig. 72). 1:300. a. Opstalt af sydfacaden. b. Længdesnit set mod nord. Målt og tegnet af Niels Turin og Ejnar Mindedal Rasmussen 1919. I NM. – Scale drawings. a. Elevation of the south facade. b. Longitudinal section looking north.

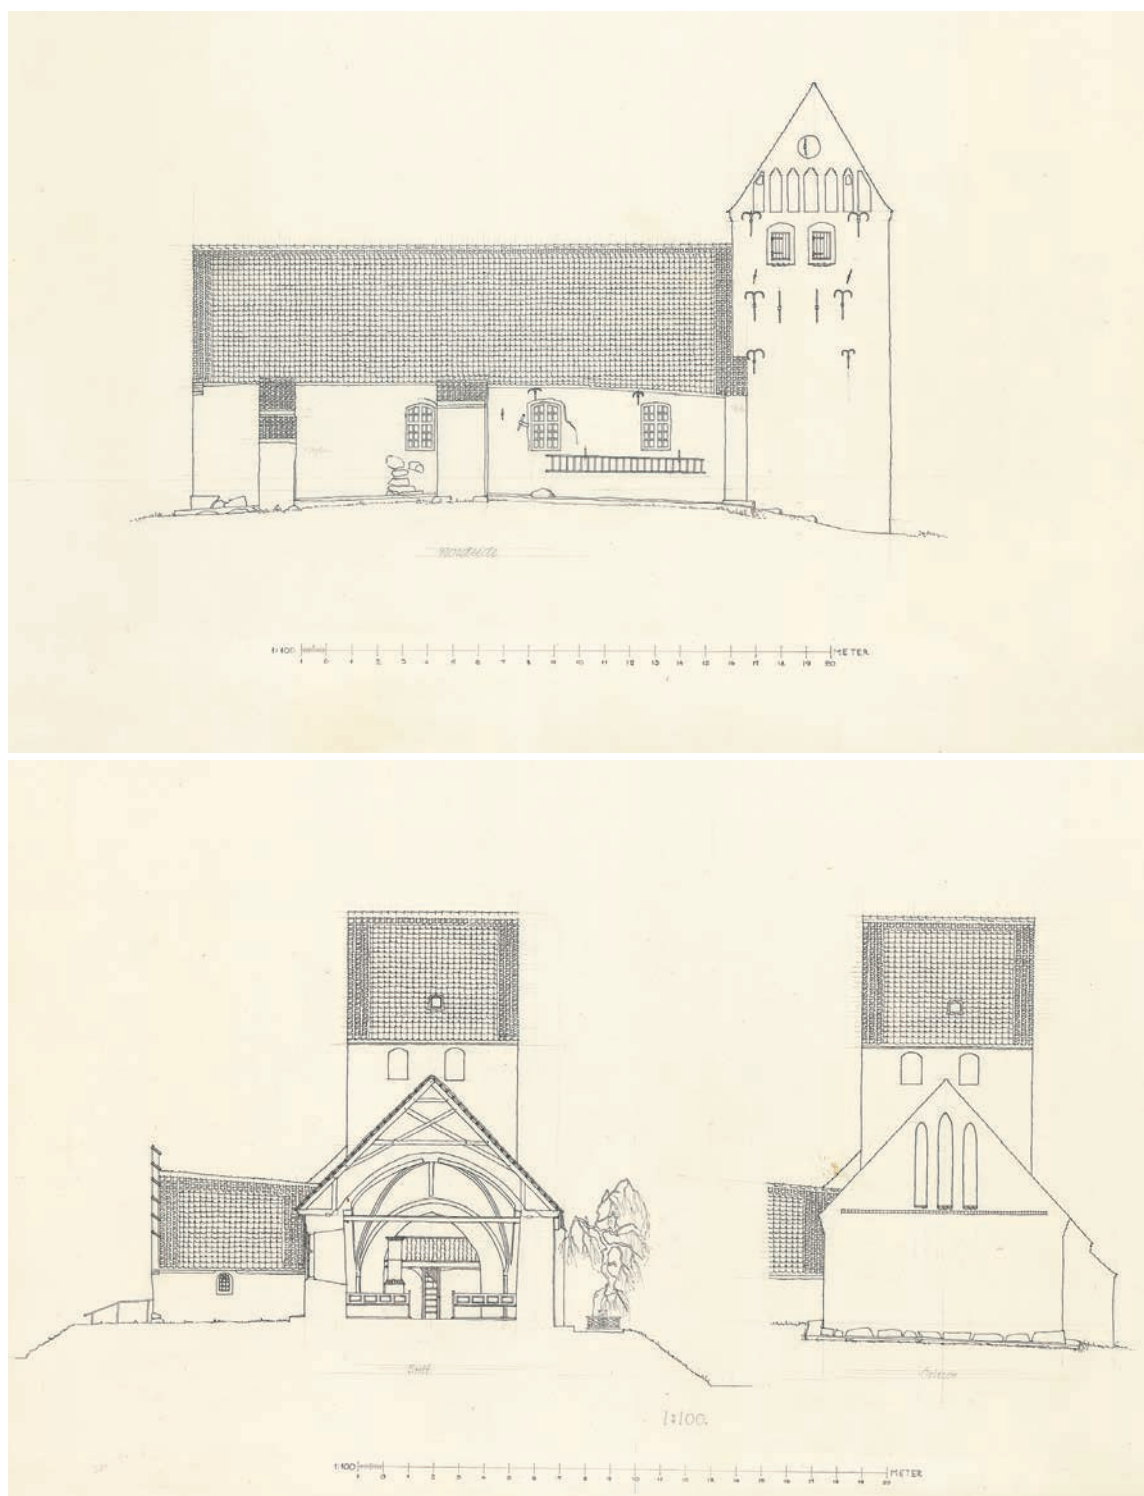
Fig. 18c-e. Opmålinger (jf. fig. 72. 1:300. c. Opstalt af nordfacade. d. tværsnit set mod vest. e. Opstalt af østfacade. Målt og tegnet af Niels Turin og Ejnar Mindedal Rasmussen 1919. I NM. — Scale drawings. c. Elevation of the north facade. d. Cross section looking west. e. Elevation of the east facade.

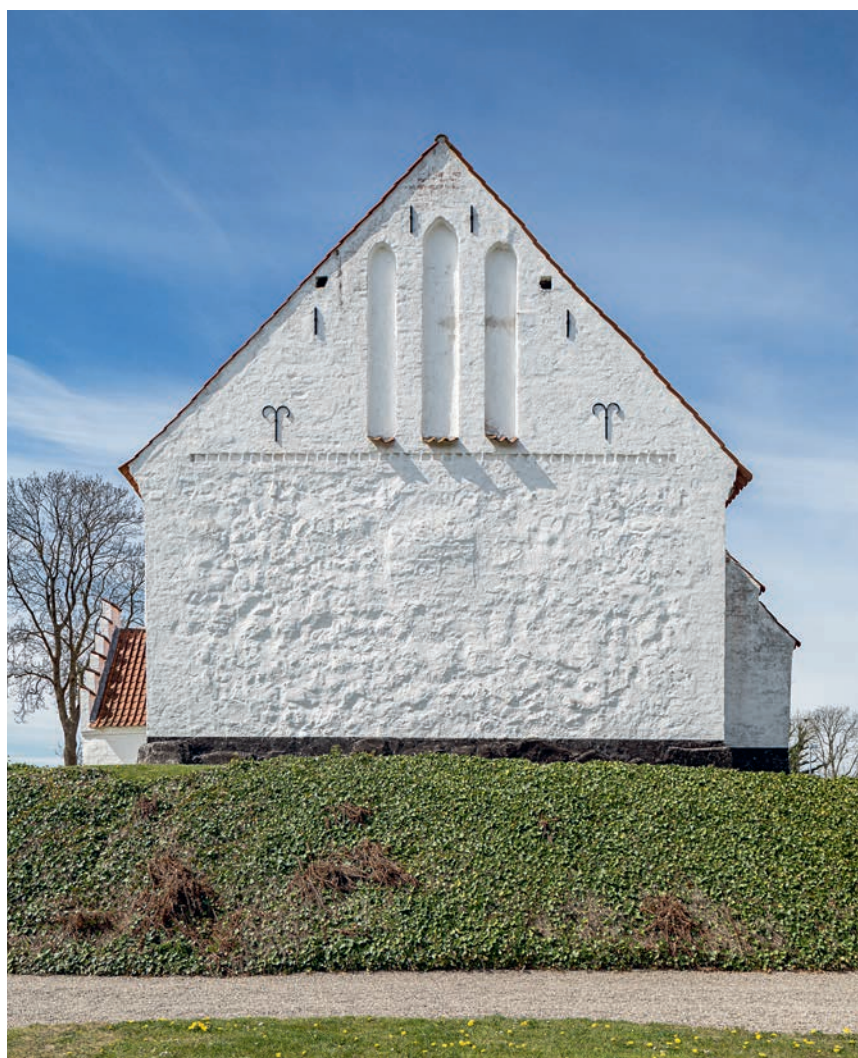
Fig. 19. Korets østgavl (s. 3154). Foto Arnold Mikkelsen 2019. – *East gable of chancel.*

derimod er bindig med facaden. Gavlfoden er markeret ved et savskifte, hvorover trekantgavlen af munkesten prydes af tre spidsbuede højblændinger, den midterste højest, idet blændingernes sål er afdækket med senere oplagte vingetegle (fig. 19). Mod loftet er taggavlens nedre del af rå kamp i en løst opmuret teknik med mindre, håndstore sten indstukket i mørtelen, mens murværket over hanebåndsniveau er af røde munkesten i munkeskifte (fig. 27). Gavlen har formentlig været kronet af  $\dagger$ kamtakker, hvoraf der kun er bevaret et afsæt i form af en gesims af én stens længde bestående af fem over hinanden let udkragende munkesten østligst på flankemurene.

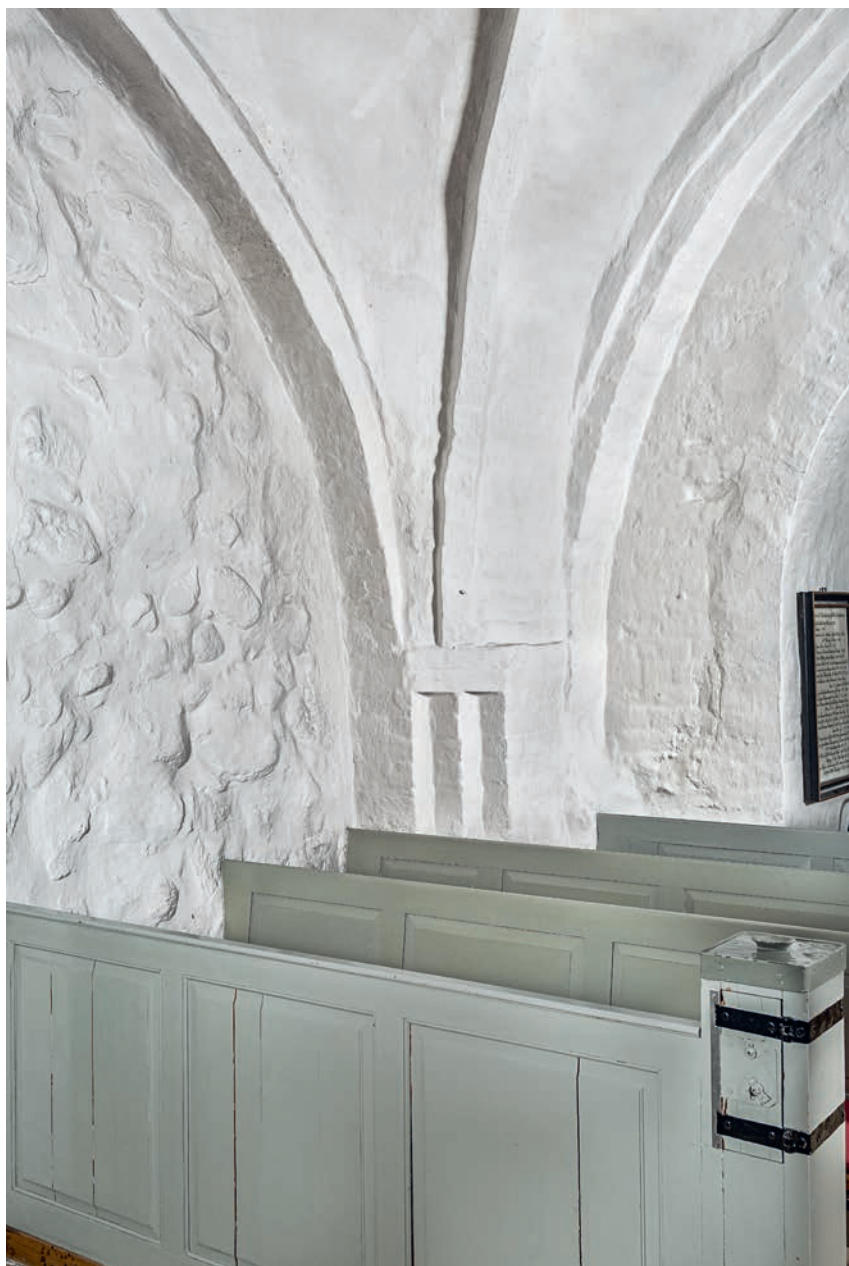
Fig. 20. Hvælpille i langhusets sydvesthjørne (s. 3158). Foto Arnold Mikkelsen 2019.  
– *Vault pier in southwestern corner of nave.*

*Skibets hvælv.* Skibets tre ottedelte hvælv er opført på et tidspunkt efter korets og triumfmurens rejsning, dvs. efter o. 1445 (jf. ovf.). Alle hvælvene har spidse helstensskjold- og gjordbuer hvilende på dobbeltfalsede piller i vestenden, mens pillerne øst herfor er enkeltfalsede (jf. fig. 33). I østenden er ribber og buer muret på forlæg i triumfmuren. Den langstrakte form på vestendens dobbeltfalsede piller skyldes, at pillerne er muret op til og hen over en rest af kirkens oprindelige vestmur af rå kamp (jf. ovf. og fig. 20). Ribberne er af gængs halvstensbredde med vederlag i form af et på pillen diagonalt stillet løberskifte. Fælles

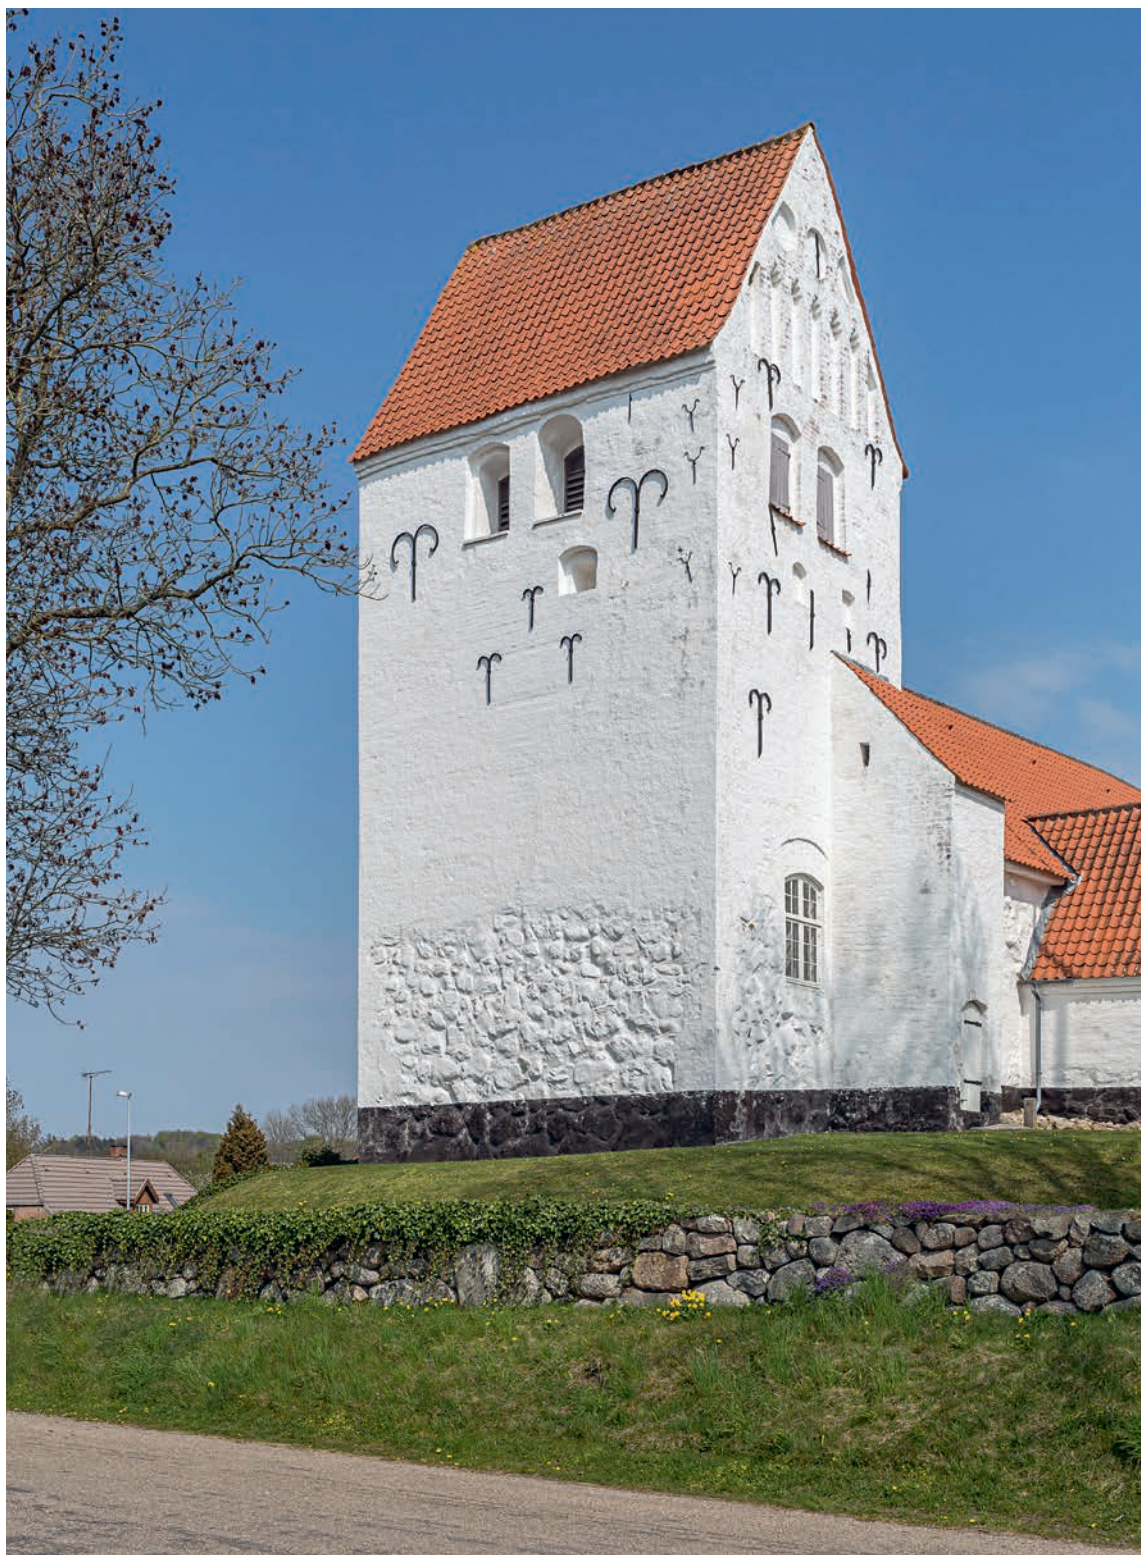
Fig. 21. Tårnet set fra sydvest (s. 3158). Foto Arnold Mikkelsen 2019. – *Tower seen from the south west.*

*Tårnet*, fra sengotisk tid, synes opført i to tempi, hvoraf den 1. fase omfatter det nedre kampestenssatte stokværk. Dette er tydeligt adskilt fra den øvre af tegl byggede del i det indre ved en markant helstenstilbagetrækning af murværket, hvorpå de senere skjoldbuer hviler (jf. ndf.). Tilbygningen har omtrent kvadratisk grundplan og er opført på en stærkt mod vest hældende grund

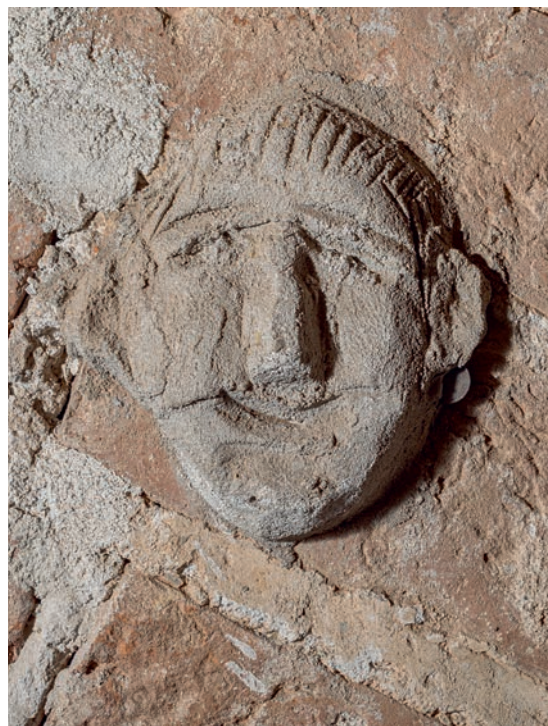
Fig. 26. Mørtelrelief o. 1973 (s. 3165, jf. fig. 28). Foto Arnold Mikkelsen 2019. – *Mortar relief c. 1973* (jf. fig. 28).

Ved et mindre vedligeholdelsesarbejde efter 1973 blev der på oversiden af skibets østhvælv afsat et *mørtelrelief* i form af et ansigt (fig. 26). Denne håndværksmæssige signaturtradition er almindelig kendt på Fyn, hvor der findes adskillige eksempler fra nyere tid (jf. f.eks. Ollerup Kirke s. 2017 med henvisninger). På nærværende relief

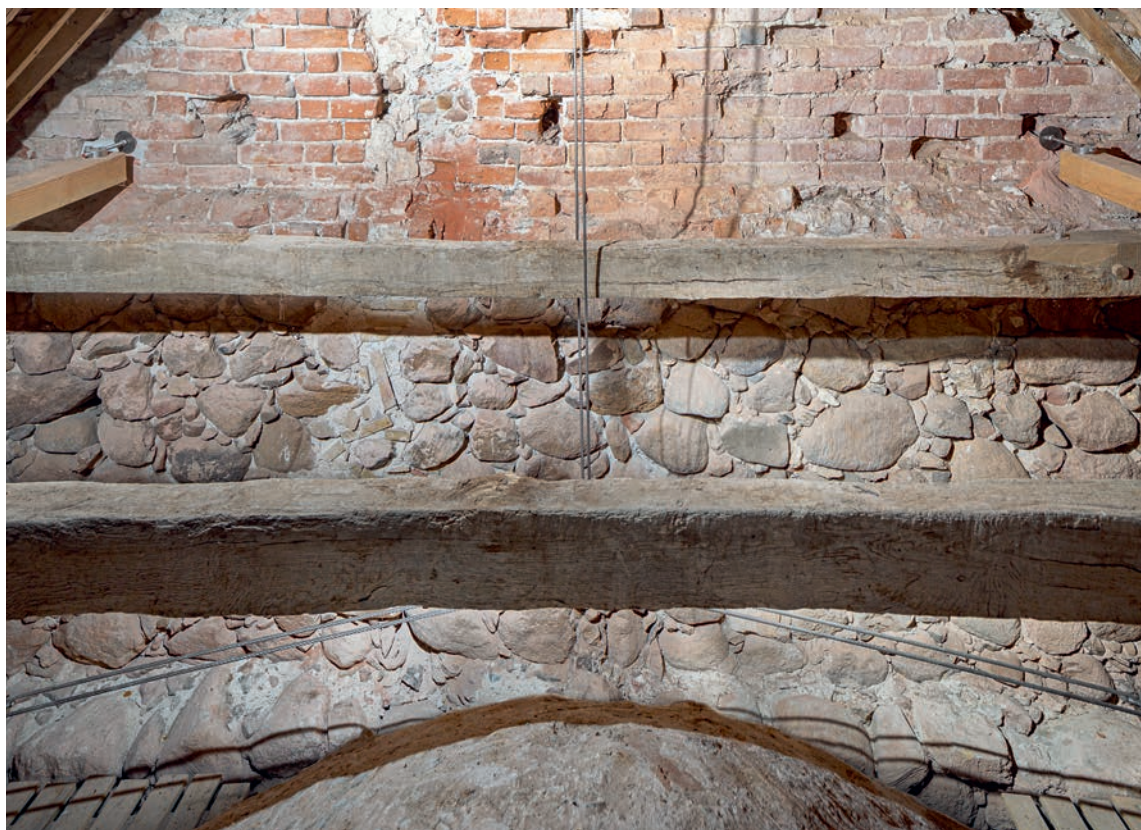
Fig. 27. Udsnit af langhusets østre gavltrekant (s. 3154). Foto Arnold Mikkelsen 2019. – *Detail of eastern pediment of nave.*

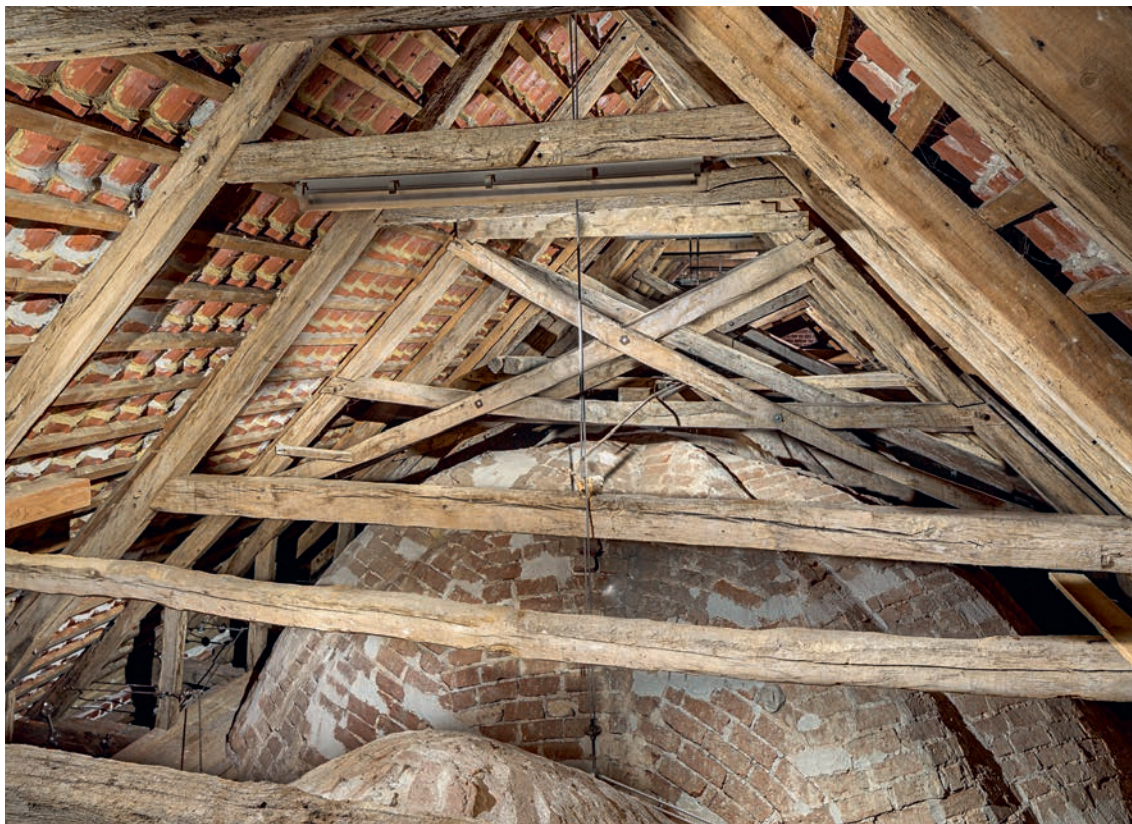
Fig. 28. Korets og skibets tagværk set fra nordøst (s. 3167). Foto Arnold Mikkelsen 2019. – *Roofing of chancel and nave seen from the north east.*

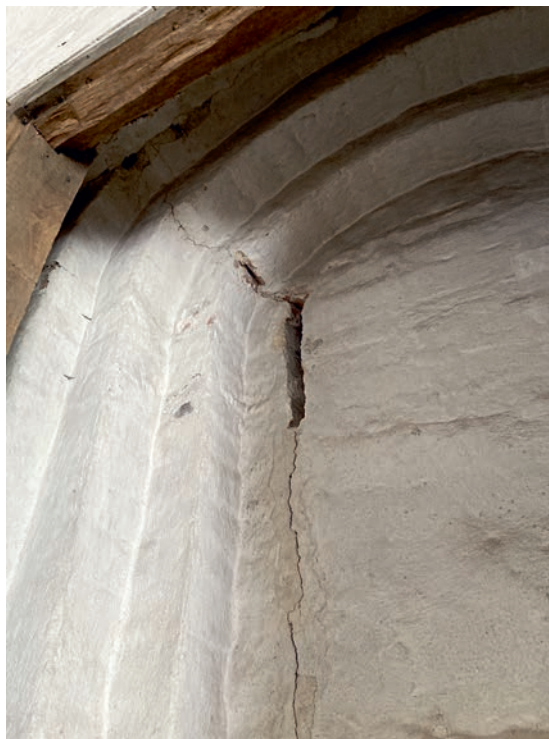
Fig. 29. Detalje af korets østvindue (s. 3155) under restaureringen 2019-20. Foto Anders C. Christensen 2019. – *Detail of east window of chancel during restoration 2019-20.*

Koret har fra starten haft i hvert fald to fladbuede vinduer, i øst og syd, mens konturerne af en vestkarm på et muligt  $\dagger$ nordvindue anes på facaden vest for støttestykket. Bedst bevaret er det blændede østvindue, hvis indre, tredobbelte fals er synlig bag en senere opført halvstenstyk skalmur af ukendt alder ved korets østvæg (fig. 29). Det søndre vinduesstik er – som ved kirkens

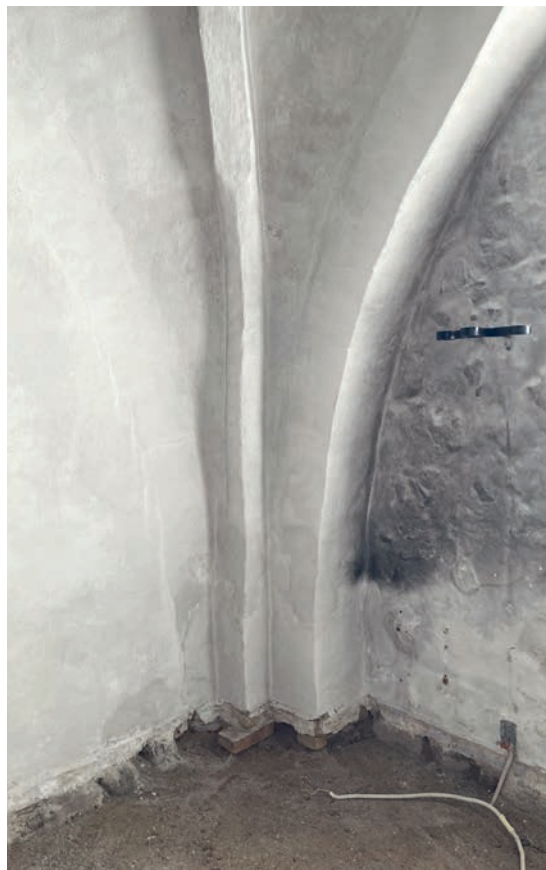
Fig. 30. Detalje af korets sydøstre hvælpille (s.3155) under restaureringen 2019-20. Foto Anders C. Christensen 2019. – *Detail of southeastern vault pier of chancel during restoration 2019-20.*

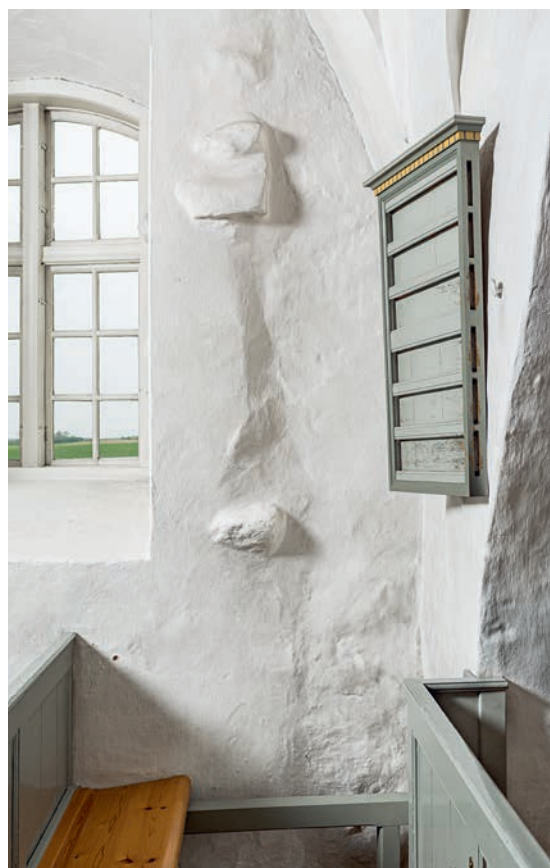
Fig. 31. Rest af romansk †triumfмур i langhusets nordvæg (s. 3151). Foto Arnold Mikkelsen 2019. – *Remains of Romanesque †chancel arch wall in north wall of nave.*

er nu kun bevaret mod øst, hvor de i den søndre mur omtrent ud for korbuen anes under hvidtekalken. Af den oprindelige *†triumfmur* er rester af ‘fortandinger’ synlige i bagvæggene (fig. 31).

I korets indre blev forbindelsen til skibet skabt ved den ovf. nævnte nedbrydning af den romanske  $\dagger$ triumfmur, af hvilken der endnu eksisterer rester i skibets nord- og sydvæg (fig. 31). I stedet rejstes umiddelbart øst herfor en spidsbuet og tre sten dyb *korbu*, der på østsiden suppleres af dobbeltfalsede og meget lave piller til understøtning af ribberne i korets *krydshælv*; enkeltfalsede piller ses i østhjørnerne, mens hælvekapperne hviler på helstensbrede og spidsbuede gjordbuer, der som korbuen har helstensstik. Ribberne er i det nedre afrundede med skarp ryg, i det øvre rektantede (fig. 30). Det forhold, at skjoldbuerne i øst og syd delvist dækker for vinduerne, tyder på, at hælvet's opførelse er påbegyndt efter kormurens færdiggørelse.

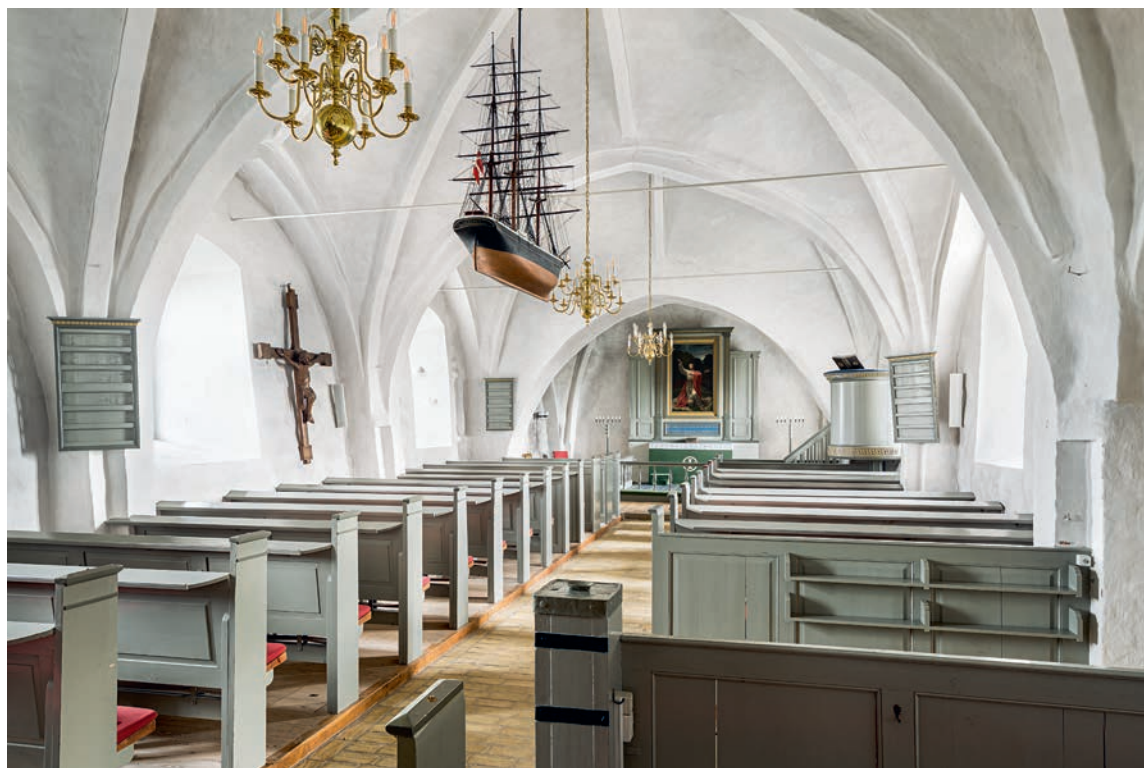
Fig. 33. Indre set mod øst. Foto Arnold Mikkelsen 2020. – *Interior looking east.*

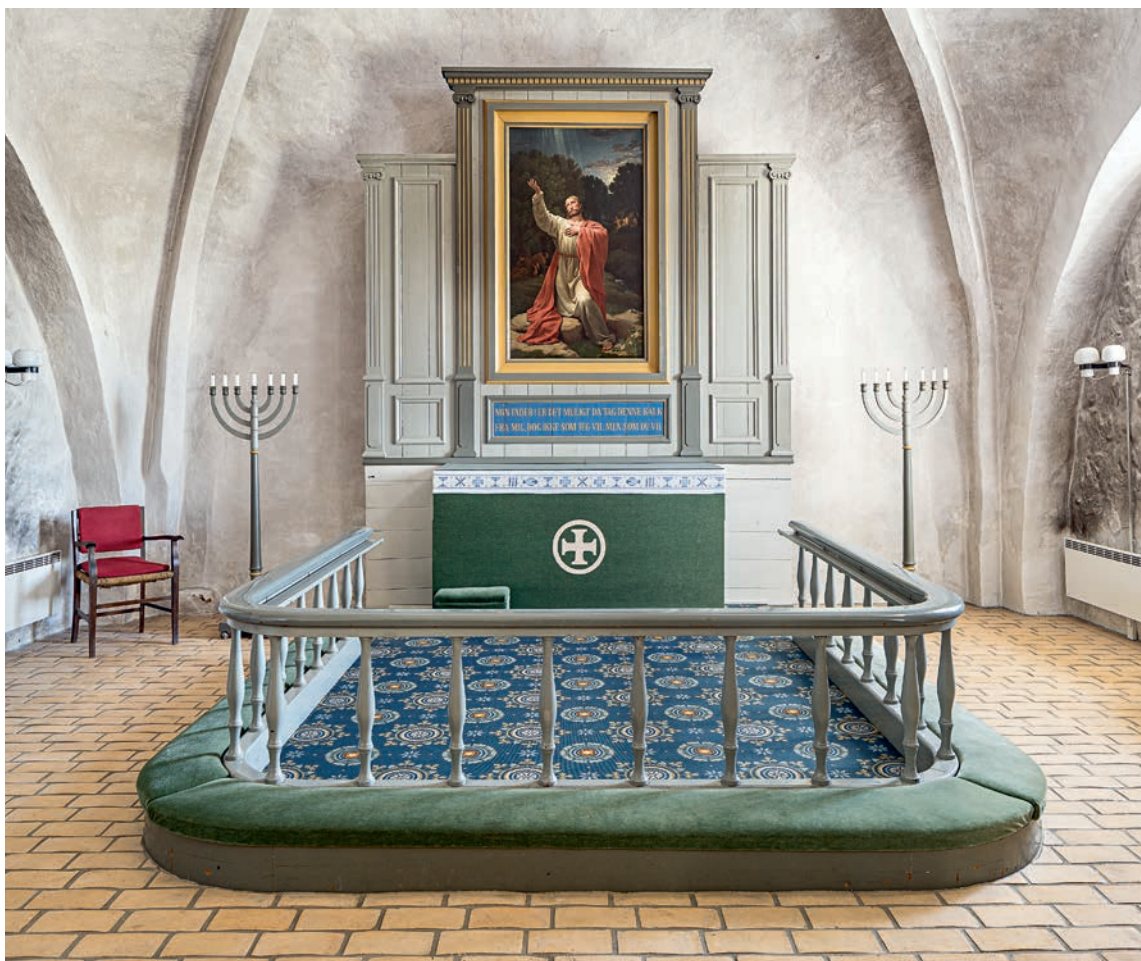
Fig. 34. Altertavle, 1820-45 (s. 3172). Foto Arnold Mikkelsen 2020. – *Altarpiece, 1820-45.*

*Alterbord* (jf. fig. 34), 1820-45, tidligst omtalt 1845.<sup>62</sup> En kasse af træ, 187,5×62 cm, 98 cm høj, dækket af et fastmonteret *alterklæde* af mørkegrønt fløjls med hvidt cirkelkors på fronten.

*Altartavle* (fig. 34), 1820-45 (jf. tilblivelse ndf.), af træ, 271×309 cm, med maleri af C. W. Eckersberg.

Den tredelte tavle er opbygget af lodretgående brædder. Storfeltet, 271×179 cm, er flankeret af kannelerede pilastre med jonisk kapitæl og afsluttes foroven af en profileret gesims med tandsnit. Under maleriet er et skriftfelt i profileret ramme. Sidefelterne, 212×65 cm, har profilerede fyldinger og ved yderkanten en pilaster, svarende til

storstykkets. Tavlen hviler på en konsol af tværgående brædder. På bagsiden er opsat hylder til opbevaring.

*Altertæppe* (jf. fig. 34), rimeligvis 1963,<sup>84</sup> et korsstingbroderi med rosetter i hvidt, grønt, rødt, orange og lyseblåt på blå bund. Tæppet svarer til et altertæppe fra 1975-76 i Stige Filialkirke (DK Odense 5161), udført i senantik mosaikudsmykning med Galla Placidias mausolæum i Ravenna som forlæg.

*Altersranken* (jf. fig. 34), rimeligvis 1896,<sup>85</sup> af træ, er rektangulær med balusterrækværk. *Knæfaldet*, vistnok fra 1817-20 (jf. †altersranke ndf.), er af træ og betrukket med grønt fløjl ligesom knæleskammel og alterbord. 1863 var knæfaldet

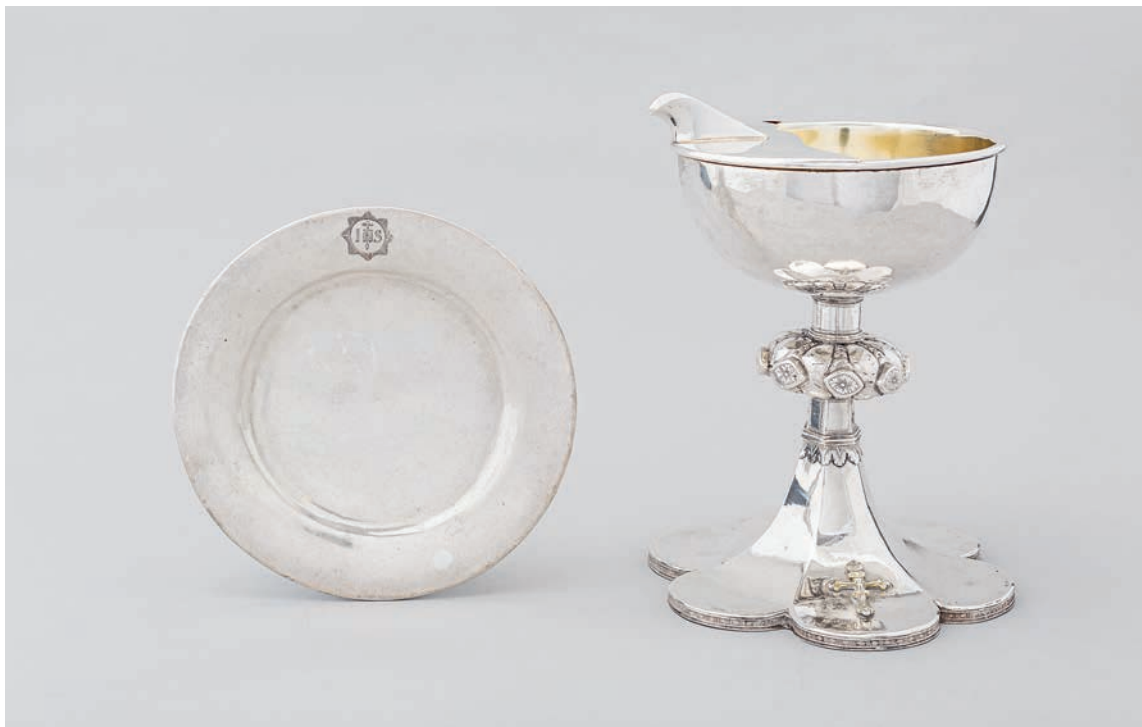
Fig. 37. Altersæt bestående af kalk, 1645, skænket af sognepræst Gregers Knudsen Krag, og disk, o. 1868, udført af Niels Christopher Clausen (s. 3175). Foto Arnold Mikkelsen 2020. – *Communion set consisting of chalice, 1645, donated by the parson Gregers Knudsen Krag, and paten, c. 1868, made by Niels Christopher Clausen.*

*Alterkalk* (jf. fig. 37), 1645, skænket af sognepræst Gregers Knudsen Krag, formentlig sammen med en  $\dagger$ disk (ndf.). Den 18 cm høje kalk, tværmål 13,5 cm, har sekstunget fod på standkant med rudebort; på en af tungerne er et krucifiks fastgjort. Det nederste skaffled er seksidet med profilringe og bladbort. På den let fladtrykte knop er spidsovale bosser med graverede blomster, og derimellem er graverede ranker. Det øverste skaffled er cylinderformet og bægeret glat med nyere indsats. Under foden er graveret giverindskrift med versaler: »W:Skiernig/ Gregorivs/ Canvti/ Cragivs/ 1645«. På modstående side er nyere indskrift indridset: »L. Chruchow/ 1750«, for sognepræst Laurits Jørgensen Cruckow (jf. også indskrift nr. 4 på oblatæske ndf.).

*Disk*, (jf. fig. 37), o. 1868,<sup>78</sup> udført af Niels Christopher Clausen, Odense; tværmål 16,5 cm. På fanen er graveret Jesumonogram i strålekrans. Under bunden er mestermærke for Niels Christopher Clausen og bymærke for Odense (en lilje).<sup>79</sup>
