## VESTER SKERNINGE KIRKE

### SALLINGE HERRED

## BYGNING

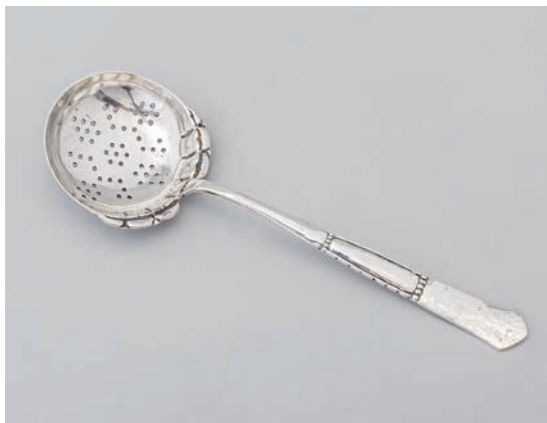
Fig. 40. Vinskummeske, begyndelsen af 1900-tallet (s. 3177). Foto Arnold Mikkelsen 2020. – *Wine skimmer, beginning of 1900s.*

*Vinskummeske* (fig. 40), begyndelsen af 1900-tallet, 15,5 cm lang, med skaft med kuglestav og gennembrudt blad, til dels kantet med tunger. På skaftets bagside er lodighedsstempler for sølvplet (to tårne og et P).

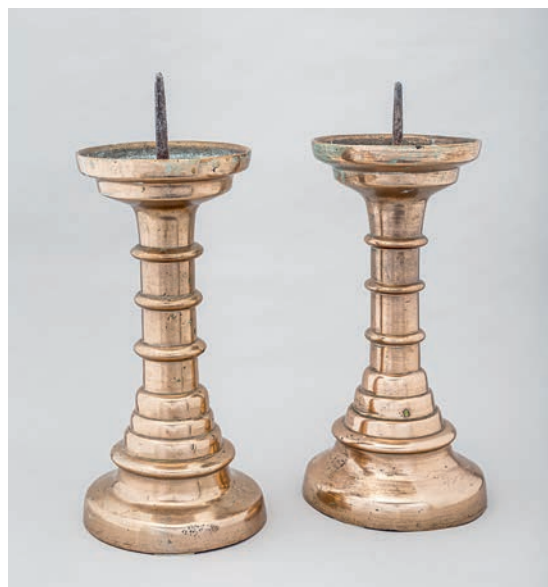
Fig. 41. Alterstager, o. 1550 (s. 3177). Foto Arnold Mikkelsen 2020. – *Altar candlesticks, c. 1550.*

*Alterstager* (fig. 41), o. 1550, tidligst omtalt 1662 som 'to lystestager'.<sup>32</sup> Af messing, 35,5 cm høje. Stagerne, i sengotisk stil, har cirkulær fod, som rundes op i flere afsæt til cylinderskaft med tre skiveled og bred lyseskål med attisk profil. 1863 var 'hvidmalede blikstativer til olielamper' monteret på de to stager.<sup>30</sup>

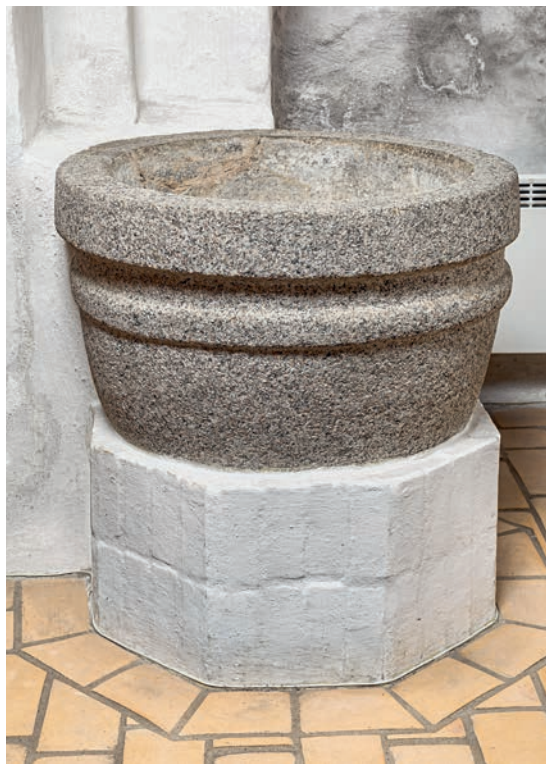
Fig. 43. Døbefont, romansk, med nyere muret fod (s. 3178). Foto Arnold Mikkelsen 2020. – Font, Romanesque, with more recent masonry base.

*Døbefont* (fig. 43), romansk, af grå granit, 71 cm høj; en nærmest æggeformet, glat kumme, 41,5 cm høj, tværmål 72 cm, med kraftig attisk mundingsprofil. Fonten står på en nyere, muret og hvidkalket fod (29,5 cm høj); den romanske fod, antagelig stubformet, var glat (fig. 45).<sup>87</sup>

Ved Jacob Madsens visitats 1589 stod fonten i tårnrummet.<sup>5</sup> Endnu 1856 havde den sin oprindelige fod,<sup>87</sup> og det er uvist, hvornår den murede konstruktion blev udført. 1988 blev kummen tømt for cement, mørtel og mursten, der var anbragt i den for at holde dåbsfadet.<sup>88</sup> Fonten hviler

på en muret plint ved korets nordvestlige hvælpille.

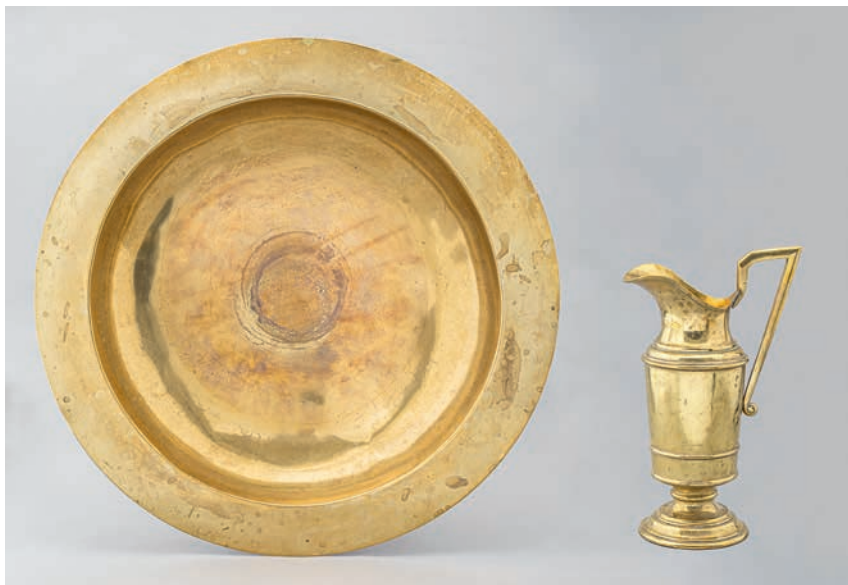
Fig. 44. Dåbsfad, 1903, og dåbskande, 1896, skænket af to døtre af sognepræst Jørgen Høgh Leunbach (s. 3178). Foto Arnold Mikkelsen 2020. – Baptismal dish, 1903, and baptismal jug, 1896, donated by two daughters of the parson Jørgen Høgh Leunbach.

*Dåbsfad* (fig. 44), skænket 1903 af to døtre af sognepræst Jørgen Høegh Leunbach.<sup>36</sup> Af messing, 51 cm i tværmål, glat. Placeres på et jernstativ i døbefonten.

*Dåbskande* (fig. 44), 1896, skænket af sognepræst Jørgen Høegh Leunbachs to døtre.<sup>53</sup> Af messing, 30 cm høj, med cirkulær, profileret fod og cylinderformet, glat korpus med markant hældetud og kantet hank.

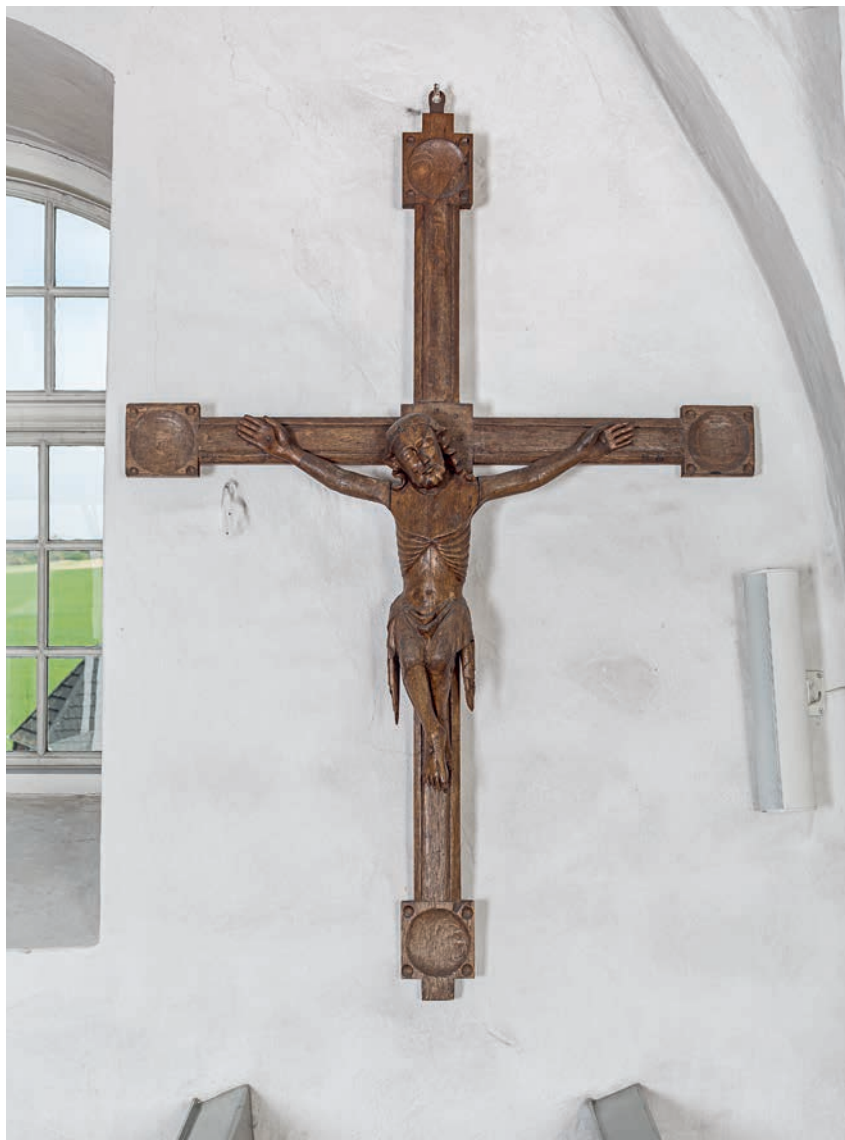
Fig. 46. Korbuekrucifiks, o. 1350. Tidligere i Ulbølle Kirke; ophængt 1919 i Vester Skerninge (s. 3179). Foto Arnold Mikkelsen 2020. – *Chancel arch crucifix, c. 1350. Earlier in Ulbølle Church; hung up in 1919 in Vester Skerninge.*

*Korbuekrucifiks* (fig. 46), o. 1350, rimeligvis op-hængt i kirken 1919 (jf. ndf.). Kristusfiguren, 90×80 cm, hænger i næsten strakte arme med udstrakte hænder. Hovedet hælder lidt mod højre med ansigtet orienteret lige frem; øjne og mund er lukkede. Håret falder i skarpe lokker bag ørerne, skægget er kort og buklet. Under det flade bryst er tydeligt markerede ribben. Benene er optrukne med stærkt bøjede knæ, næsten som i siddende position, og de store fødder er krydslagte, højre over venstre. Det knælange lændeklæde har store nedhængende snipper i hver side. Ifølge Mogens Larsen har figuren åben rygudhulning,<sup>65</sup> muligvis oprindeligt beregnet som gemme til relikvier. Korstræet, 200×144 cm, formentlig samtidigt, men med fornyede dele,<sup>90</sup> har i korsenderne kvadratiske felter med skålforsækning; i korsskæringen er kvadratisk glorieskive. Krucifikset fremstår i mørk egeådring med lakering.

I 1900-tallets første halvdel, rimeligvis i forbindelse med ophængning i kirken 1919, er der sket fornyelse af højre hånd, af fire fingre på venstre hånd samt af håndfladens yderste dele. På samme tid er korstræet stabiliseret med en bagplade med tykkelse på 2,5 cm, følgende korsets

form, og også størstedelen af den øvre korsende er fornyet.<sup>65</sup>

*Datering.* Krucifiksets højgotiske datering hviler på et stilistisk grundlag. De markante skæringer, heriblandt særligt de markerede ribben, hovedets orientering, de strakte hænder og det

lange lændeklæde samt korstræets udformning peger i denne retning. Lignende krucifiksfigurer, særligt i henseende til positur og lændeklæde, kan bl.a. findes i Sønderjylland i Randerup og Nørre-Løgum Kirker (begge fra første fjerdedel af 1300-tallet, *DK Sjyll*, 1466 og 1535). Vester Skerninge-krucifikset er tidligere blevet sammenlignet med et krucifiks i Roerslev Kirke (Vends Hrd.), dog med bemærkninger om mar-

kant skarpere udskæring, særligt af folderne, på Vester Skerninge-krucifikset.<sup>91</sup> Ud fra et stilistisk grundlag og sammenligning med lignende værker må krucifikset dateres til o. 1350.

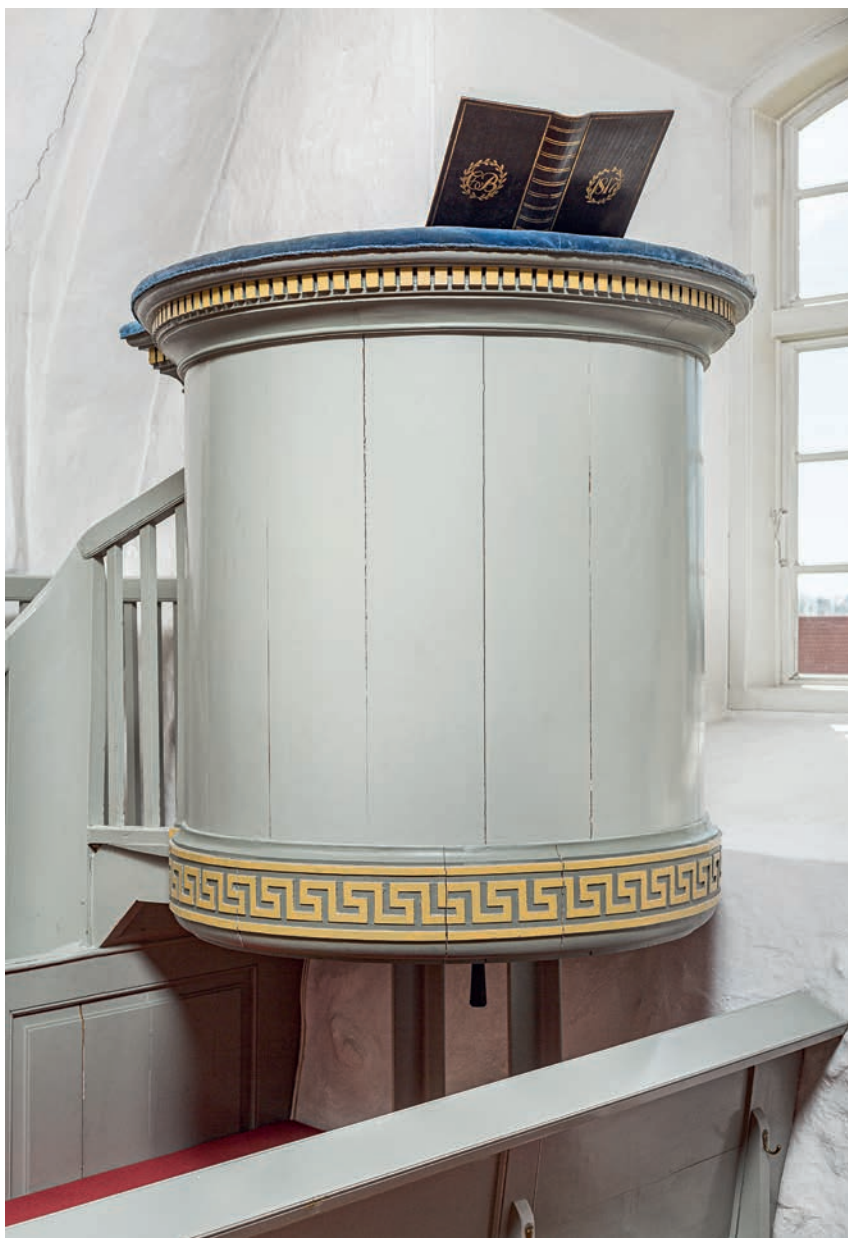
Fig. 47. Prædikestol, 1817, skænket af Christian Frederik Berg (s. 3181). Foto Arnold Mikkelsen 2020. – *Pulpit, 1817, donated by Christian Frederik Berg.*

*Prædikestol* (fig. 47), 1817, skænket af Christian Frederik Berg (jf. indskrift på læsepult ndf.) ligesom altermaleriet (s. 3173).

Den cylinderformede kurv<sup>93</sup> er glat med mænderbort på fodlisten og profileret gesims med tandsnit under håndlisten. Læsepulten (fig. 48) er udformet som en opslået bog.

Kurven hviler på to kantede metalpillér. *Opgangen* er ad en smal trappe med tremmegelænder fra syd gennem det forreste stolestade.

Prædikestolens *staffering* omfatter siden 1968/69 gråblå nuancer og forgyldte detaljer. Læsepulten er på ydersiden malet mørkebrun med forgyldte laurbærkranse med initialer og årstal: »CB«

*Prædikestolsbeklædning.* Håndfangslisten er beklædt med blå velour (jf. fig. 47).

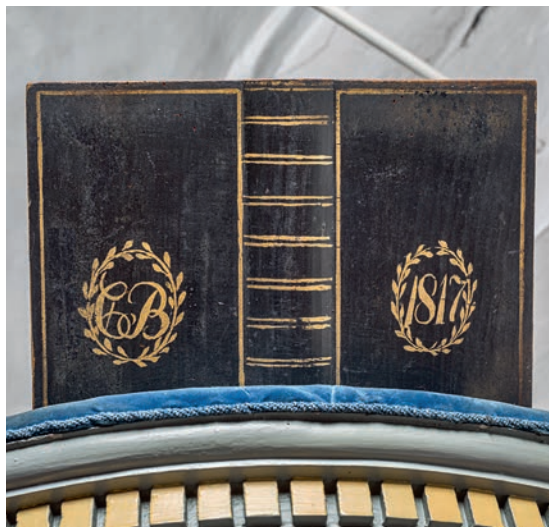
Fig. 48. Læsepult, 1817, med initialer og årstal. Detalje af prædikestol (s. 3181). Foto Arnold Mikkelsen 2020. – *Lectern, 1817, with initials and date. Detail of pulpit.*

(rimeligvis Christian [Frederik] Berg) og »1817«; pultens inderside er lysegrå som resten af stolen. Af det oprindelige farvelag er konstateret rester af grønbrune og gule farver samt hvidt.<sup>65</sup> 1863 var stolen perlegrå og læsepulten sortmalet.<sup>30</sup> For 1968/69 var stolen malet i en mørk egetræsfarve med forgyldte detaljer.

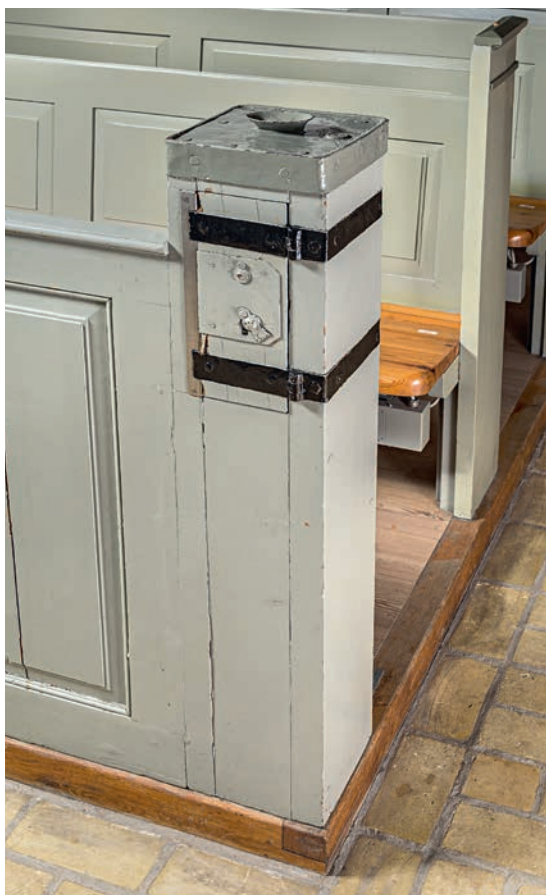
Fig. 49. Pengeblok, formentlig 1700-tallet (s. 3183). Foto Arnold Mikkelsen 2020. – Money box, presumably 1700s.

Pengeblok (fig. 49), formentlig 1700-tallet, tidligst omtalt 1862.<sup>103</sup> Blokken er af træ med topdække og tværbånd af metal, 110,5 cm høj. Blokhuset er malet i lys gråblå som kirkens stoleværk; topdækket er malet i mørkere blågrå og metalbåndene er sortmalede. Opsat i forbindelse med det første stolestade vest for indgangen i skibets sydside.

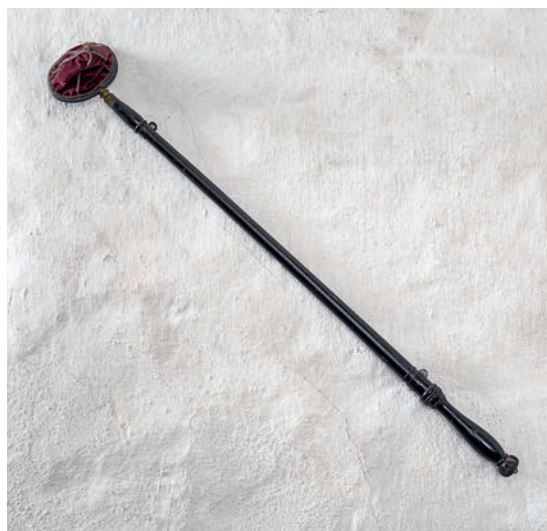
Fig. 50. Klingpung, formentlig 1750–1800 (s. 3183). Foto Arnold Mikkelsen 2020. – Collection purse, presumably 1750–1800.

Klingpung (fig. 50), formentlig 1750–1800,<sup>104</sup> 96 cm lang, med drejet, sortmalet skaft, dølle af

messaging og pose af rødt fløj med guldgalonier. Endnu i brug 1893, da det ved syn bemærkedes, at den skulle forsynes med nyt rødt fløj; på samme tid fik den guldkvast og guldtresse.<sup>105</sup> I dag ophængt på skibets sydvæg, øst for indgangen.

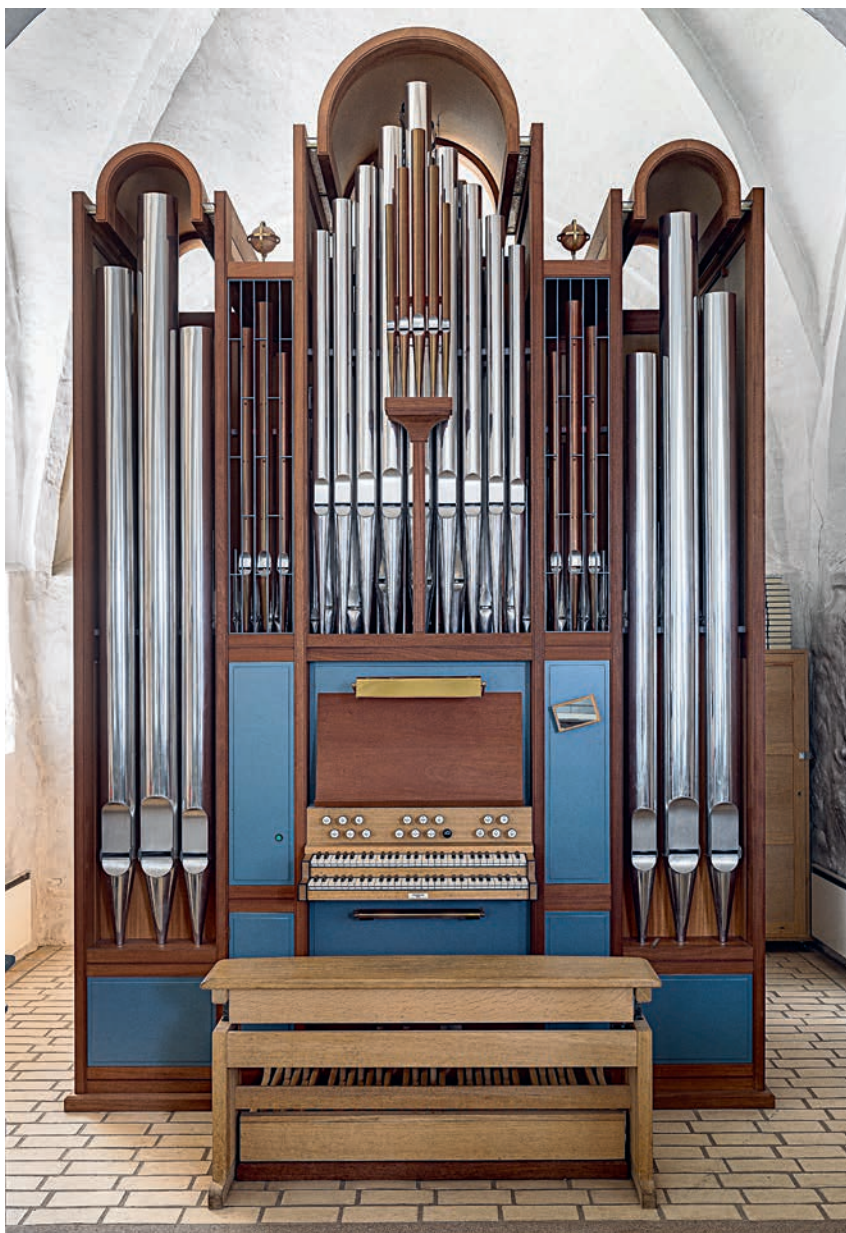
Fig. 52. Orgel, 2002, bygget af Th. Frobenius & Sønner (s. 3185). Foto Arnold Mikkelson 2020. – *Organ, 2002, built by Th. Frobenius & Sønner.*

*Orgel* (fig. 52), 2002, med 14 stemmer og tre transmissioner, to manualer og pedal. Bygget af Th. Frobenius & Sønner, Kgs. Lyngby og Horsens. Disposition: Hovedværk: Principal 8', Rørfløjte 8', Oktav 4', Gedaktfløjte 4', Oktav 2', Mixtur III. Svelleværk: Gedakt 8', Quintatön 8', Blokfløjte 4', Gemshorn 2', Sesquialtera II, Obo 8'. Pedal:

Subbas 16', Principal 8' (trm.), Rørføjte 8' (trm.), Oktav 4' (trm.), Fagot 16'. Tremulant for SV. Manualomfang C–g<sup>3</sup>, pedalomfang C–f<sup>1</sup>. Koblinger: I+II, I+II 16', P+I, P+II. Facadens staffering

omfatter egetræsfarve og mørkeblå fyldingsfelter. Orglet er opstillet på gulvet i tårnrummet.

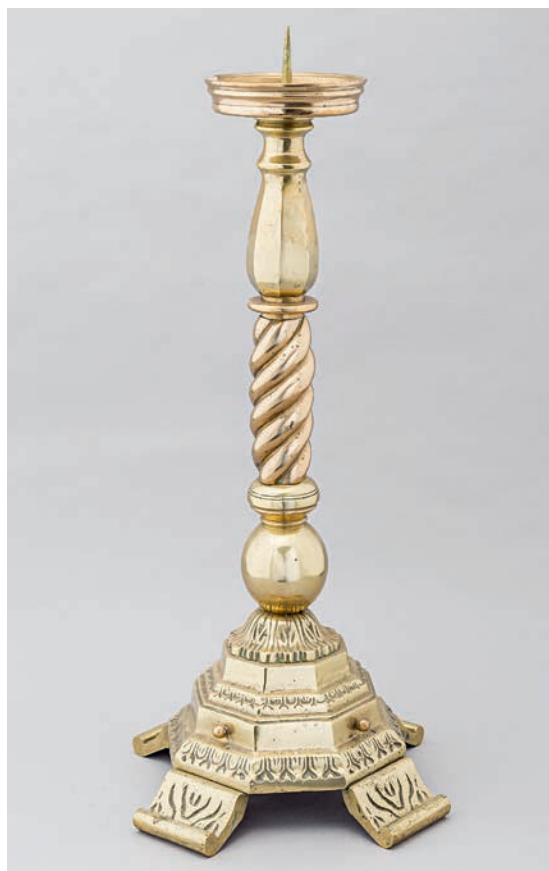
Fig. 57. Kandelaber nr. 2, dåbsstige, 1981, udført og skænket af Christian Madsen (s. 3188). Foto Arnold Mikkelsen 2020. – Candelabrum no. 2, baptism candelabrum, 1981, made and donated by Christian Madsen.

2) (Fig. 57), 1981, udført og skænket af tidligere sognerådsformand Christian Madsen.<sup>30</sup> Dåbsstage af messing, 52,5 cm høj, med ottekantet, aftrapet fod, hvilende på fire ben. Skaffet har snoet

midterstykke mellem kugle- og vaseled, og den flade lyseskål er profileret. Placeres ved dåb på en konsol, 1991, udført af Hundstrup Møbelfabrik,<sup>30</sup> af egetræ, 80 cm høj, med jernbeslag og -håndtag. Står i korets nordside ved forreste stolestade.

Kandelabrens anvendelse som dåbslysestage sker i lighed med nyere praksis, se bl.a. Vor Frelsers Kirke i Horsens (DK Århus 5557).

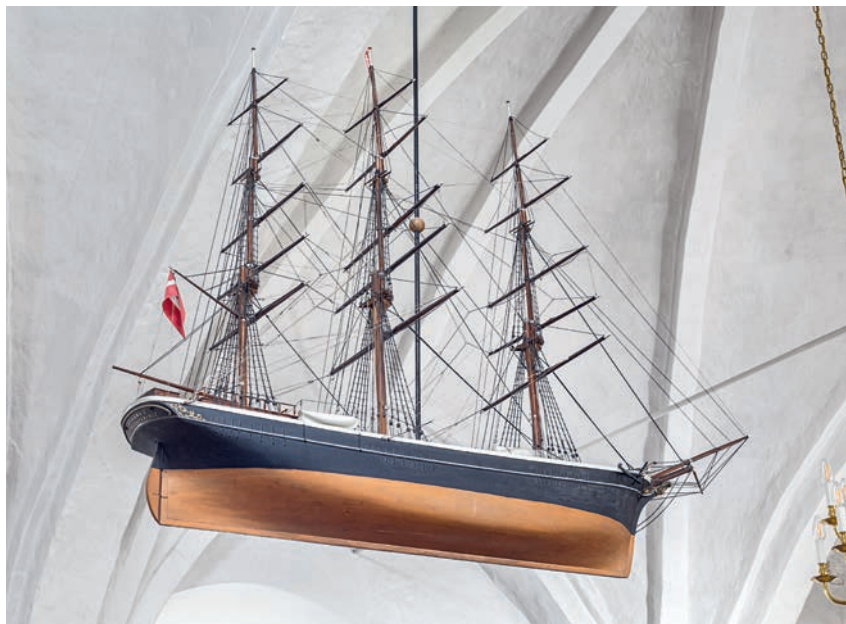
Fig. 58. »Johanne«. Kirkeskib, 1895-98, ophængt 1920 (s. 3189). Foto Arnold Mikkelsen 2020. – *“Johanne”. Church ship, 1895-98, hung up in 1920.*

*Kirkeskib* (fig. 58), »Johanne«, 1895-98, bygget af skibstømrer Simon Jensen Kirkegaard, København, og skænket af samme 1920.<sup>112</sup> Skibet er en tremastet fuldrigger med bronzemalet bund og sortmalet skrog med hvide detaljer. Navnet og kirkens navn står agter med hvide versaler. Ophængt i en metalstiver i buen mellem andet og tredje fag fra øst.

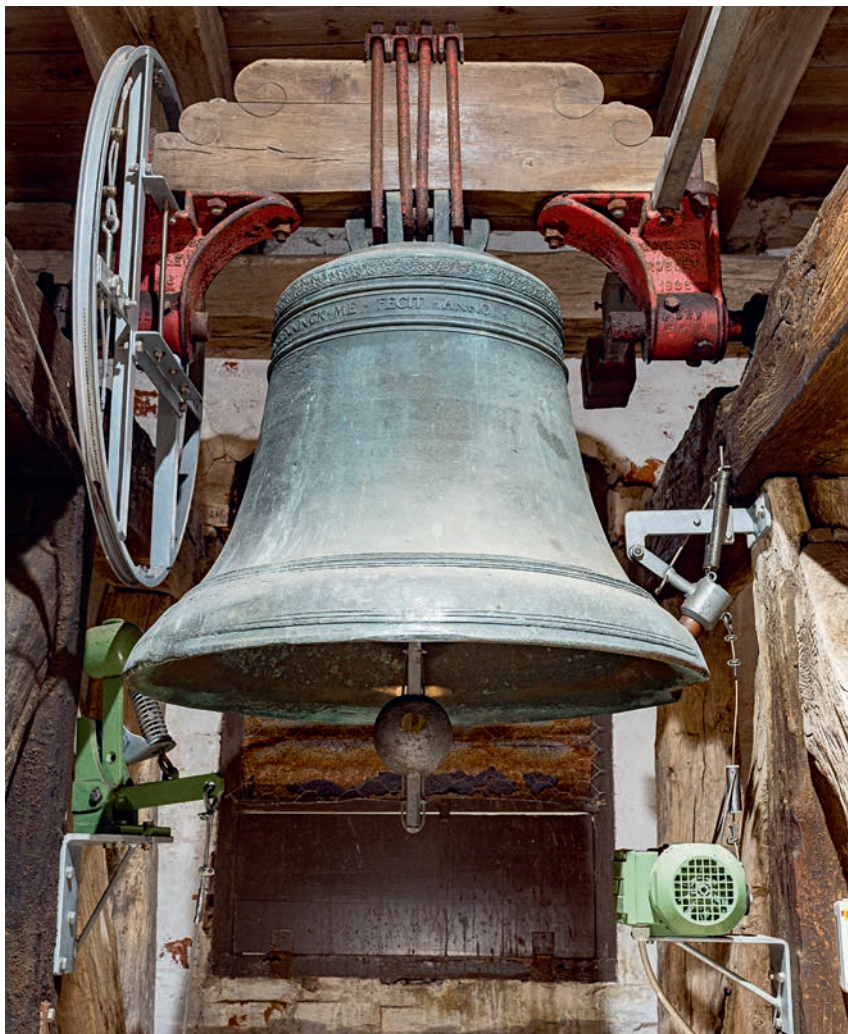
Fig. 60. Klokke, 1594, støbt af Matthias Benninck, Lübeck (s. 3189). Foto Arnold Mikkelsen 2020. – *Bell, 1594, cast by Matthias Benninck, Lübeck.*

1935 undergik klokken en større istandsættelse med svejsning af en revne og en ny knebel.<sup>30</sup>

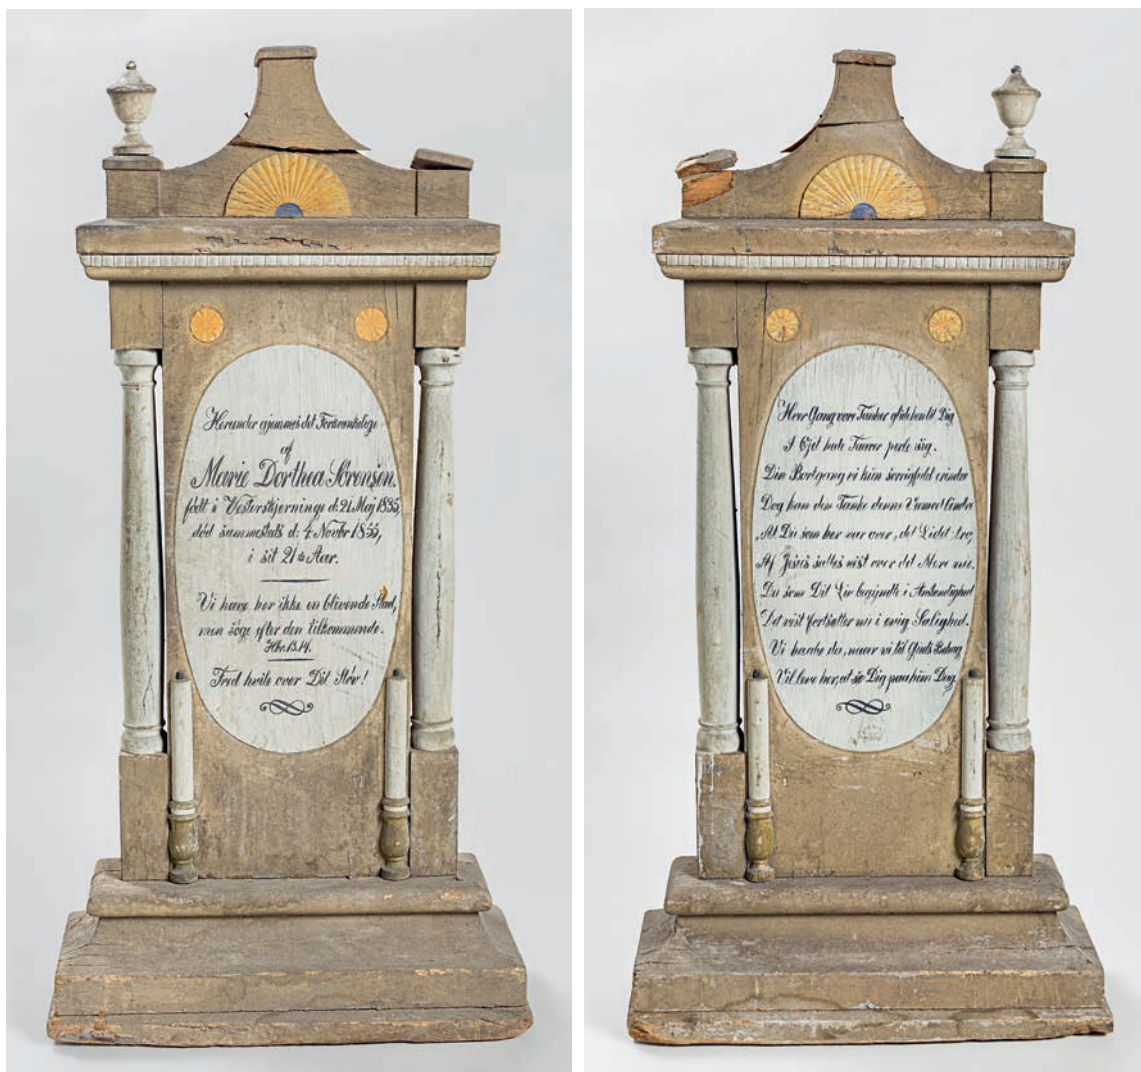
Fig. 65-66. Kirkegårdsmonument nr. 2\*, o. 1855, over Maria Dorthea Sørensen (†1855) (s. 3191). 65. Forside. 66. Bagside. Foto Arnold Mikkelsen 2020. – Churchyard monument no. 2\*, c. 1855, Maria Dorthea Sørensen (†1855). 65. Front. 66. Back.

\*2) (Fig. 65-66), o. 1855, over Maria Dorthea Sørensen, \*21. maj 1835 i Vester Skerninge, 4. nov. †1855 sammesteds i sit 21. år. Efter persona-lia et skriftsted (Hebr. 13,14).

Stele af træ, 117×58 cm, ens udsmykket på for- og bagside og med indskrift med skriveskrift på begge sider. Skaftet hviler på et karnisprofileret postament og flankeres af drejede søjler; skrift-felterne er ovale, og over dem er to indfældede rosetter. Foran felterne står to stager med sluk-kede lys, skåret i højt relief. Den fremspringende gesims har tandsnit, og det trekantede topstykke med indadbuede sider og indfældet, halvcirku-lært stråleornament bærer små drejede lågkruk-ker, hvoraf kun en af de oprindeligt tre krukker

er bevaret. Stelen er lysebrun med hvide, forgyldte og blå detaljer; indskrifterne er sorte på hvid bund. På den ene side står personalia, på den anden et mindevers. I Odense Bys museer (inv.nr. KMO/1944/22).<sup>116</sup>

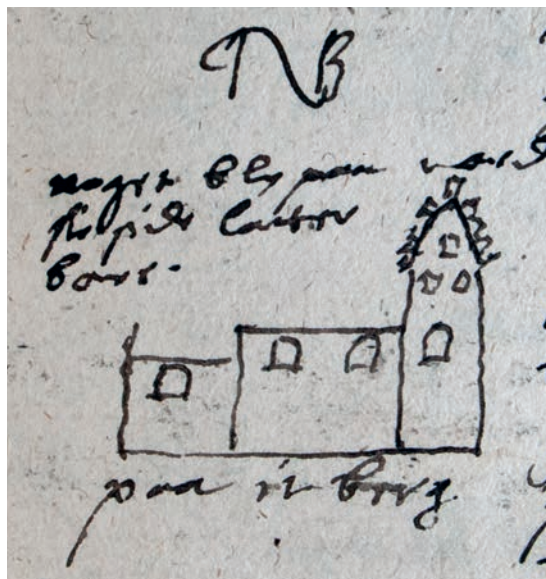
Fig. 69. Skitse af kirken i biskop Jacob Madsens visitatsbog. I RAO. – Sketch of the church in Bishop Jacob Madsen's Book of Visitations.

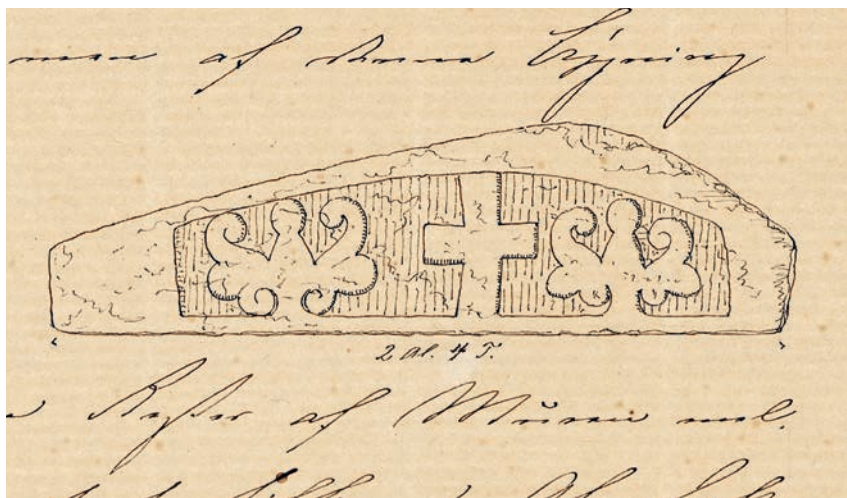
Fig. 70. Romanske dørøverligger (s. 3151). Tegning ved J. B. Löffler 1886. – *Romanesque door lintel.*

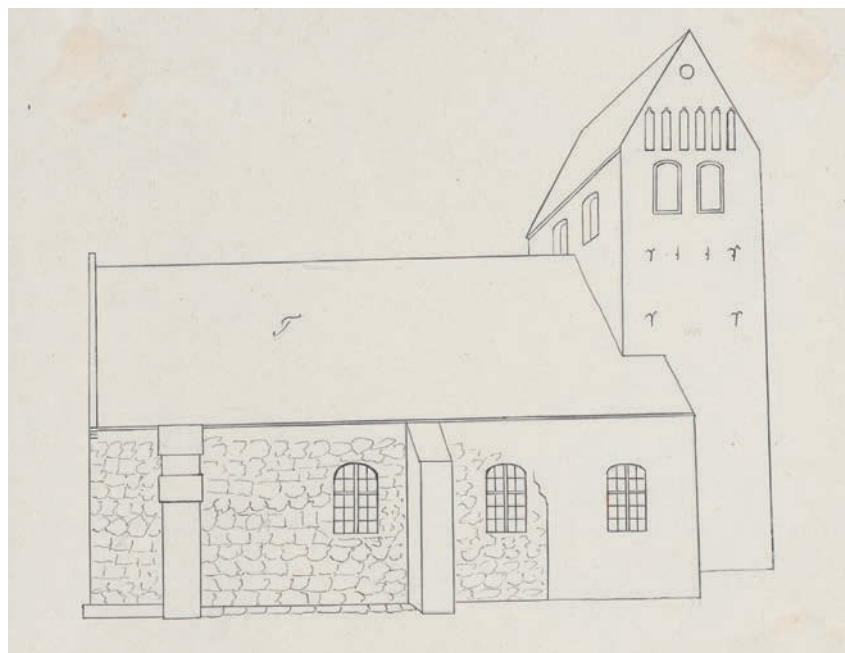
Fig. 71. Kirken set fra nord. Tegning af Burman Becker 1856. I KB. – *The church seen from the north.*

foranstaltninger i form af to støttestøtter opførtes før 1856 (jf. fig. 71). Materialet er for begge pillers vedkommende små teglsten, mens afdækningen består af vingetegl, den østre pille i to afsæt.<sup>47</sup> Til yderligere stabilisering af murene er der gennem skibets tre fag opsat tværgående ankre i form af rundjern, der i deres tidligste form er nævnt 1863, hvor der var tale om bjælker (jf. fig. 18).<sup>30</sup>

<sup>42</sup> Støttepillen er dog ikke gengivet af Burman Becker 1856 (fig. 71).
