(†)KAPEL PÅ FJÆLLEBRO

SALLINGE HERRED

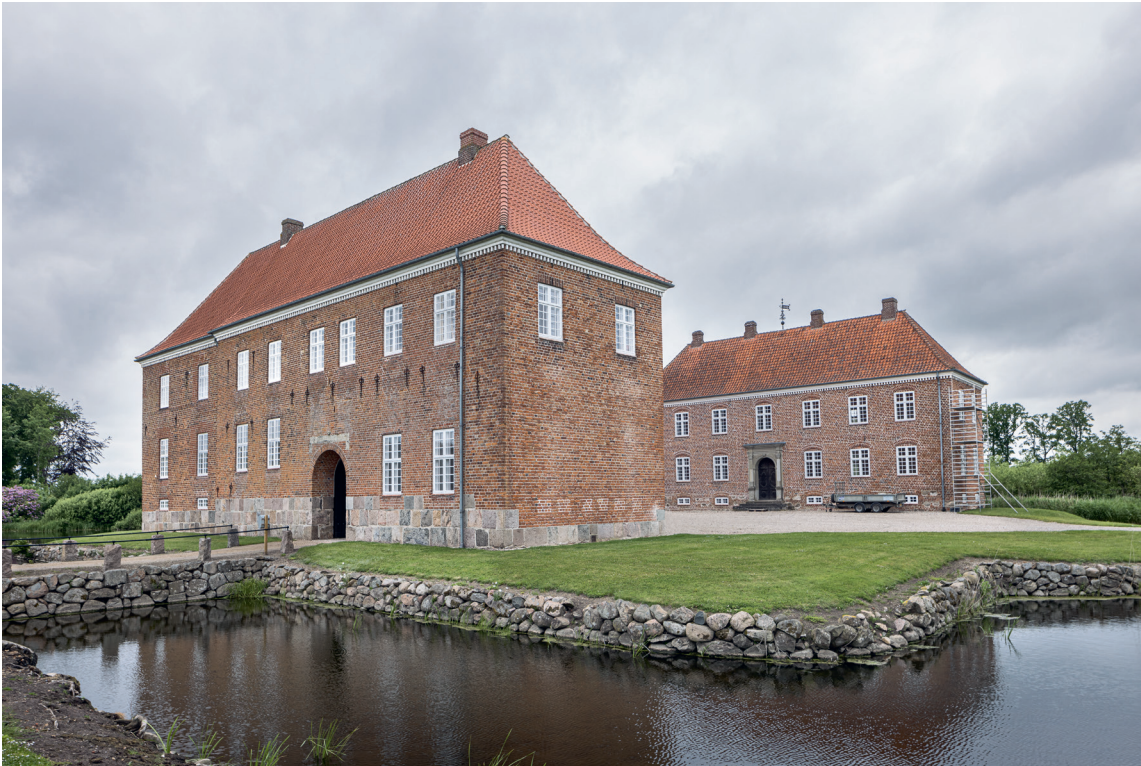
Fig. 1. Herregården set fra sydøst. Foto Arnold Mikkelsen 2022. – *The manor house seen from the south east.*

voldgrav på alle sider (fig. 1). Mod øst findes en park, og mod sydvest ligger ladegården.

Fjællebro Manor House is located in the middle of Herringe Parish on a castle mound surrounded by a moat (fig. 1). The main manor house consists of three wings, of which the northern is the oldest-built, by Ebbe Munk at the beginning of the 1600s, while the south wing was completed in 1622, probably by his widow, Sidsel Høg. She also had the west wing and an †east wing built; the last of these was demolished at the end of the 1700s. The three standing wings are in two floors and built in red renaissance brick laid in cross bond on a footing of split fieldstone and granite

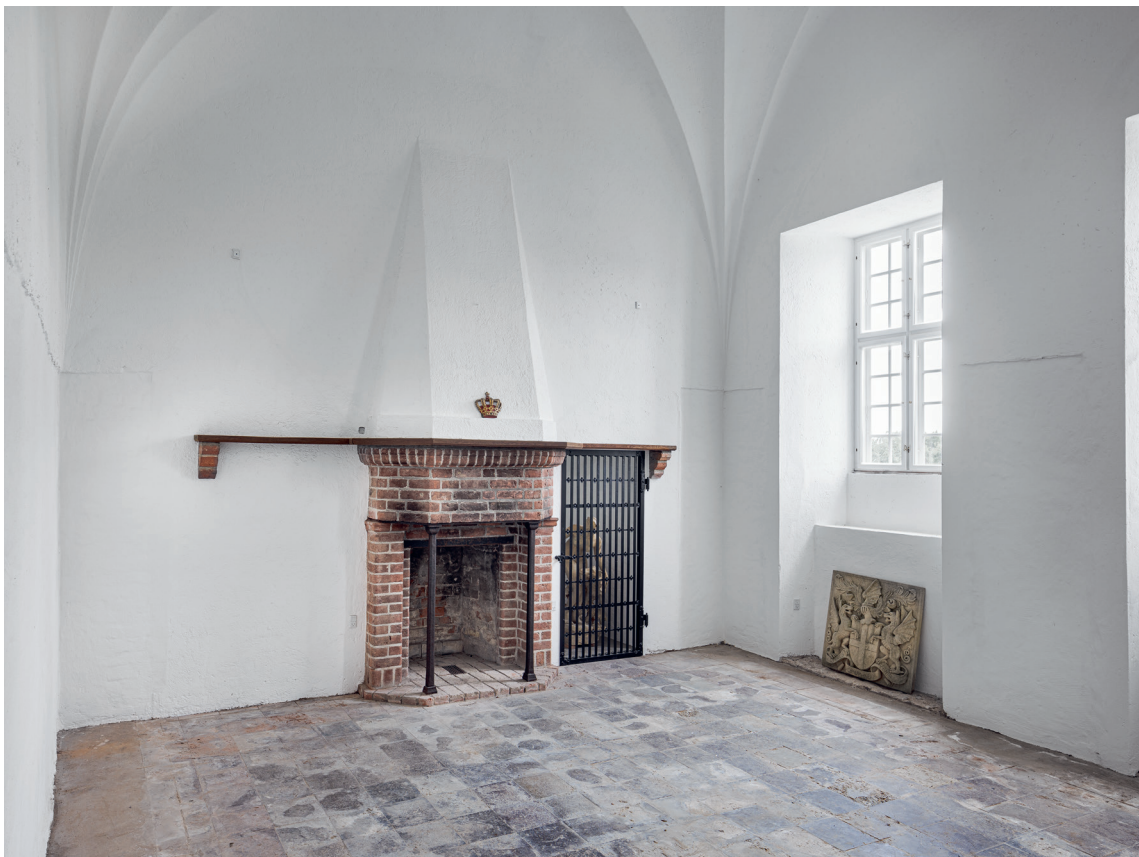
Fig. 2. Indre set mod sydøst. Foto Arnold Mikkelsen 2022. – Interior looking south east.

Efter kapellets nedlæggelse 1800 (jf. ovf.) har rummet fungeret som bryggers eller køkken, omtalt o. 1830.⁹ 1923 var det billardstue,¹⁰ og det står i dag tomt.

Building. The chapel is at the eastern end of the south wing east of the gate to the complex (figs. 2-3). It is quadratic and built with the same materials and technique as the rest of the wing (cf. above). Access to the chapel is through a more recent, rectangular door in the west from the gate. Towards the south the interior has two straight-edged windows presumably from rebuildings in the 1700s. These may have replaced original †windows. The floor is covered with limestone slabs and the walls are plastered with cement and whitewashed. In the east wall there is a probably original masonry hearth. An original star vault covers the interior (fig. 4).

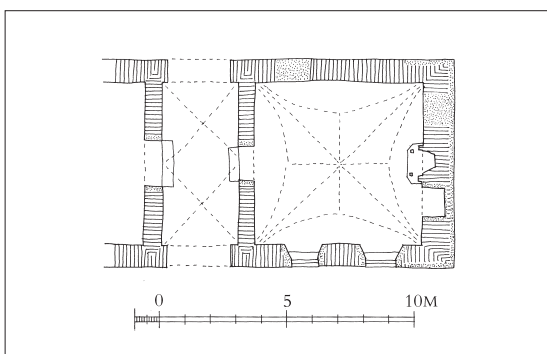
Fig. 3. Grundplan. 1:300. Målt og tegnet af Pia K. Lindholt 2022. Signaturforklaring s. 9. – Ground plan. Key on p. 17.

Kapellet findes i sydføjens østlige ende øst for anlæggets port (fig. 3). Det er kvadratisk og opført i samme materialer og teknik som resten af fløjen (jf. ovf.). Adgangen til kapellet er ved en rektangulær dør i vest fra porten; åbningen er ombygget i nyere tid. Frem til 1912–13 var der en \dagger dør i østmuren nord for kaminen (jf. ndf.) til rummene i sydføjens nu nedrevne østende. Mod syd har rummet to store, rektantede vinduer formentlig fra ombygningerne i 1700-tallet, og de er placeret i udhuggede, smigede vinduesnicher (fig. 2). De har sandsynligvis erstattet ældre, muligvis oprindelige \dagger vinduer. I nordfacaden findes et omtrent rektangulært ommuret parti, som formentlig var endnu et \dagger vindue. Gulvet er dækket af røde, grå og blå kvadratiske kalkstensfliser, og væggene er pudset med cement og hvidkalkede. Murbehandlingen

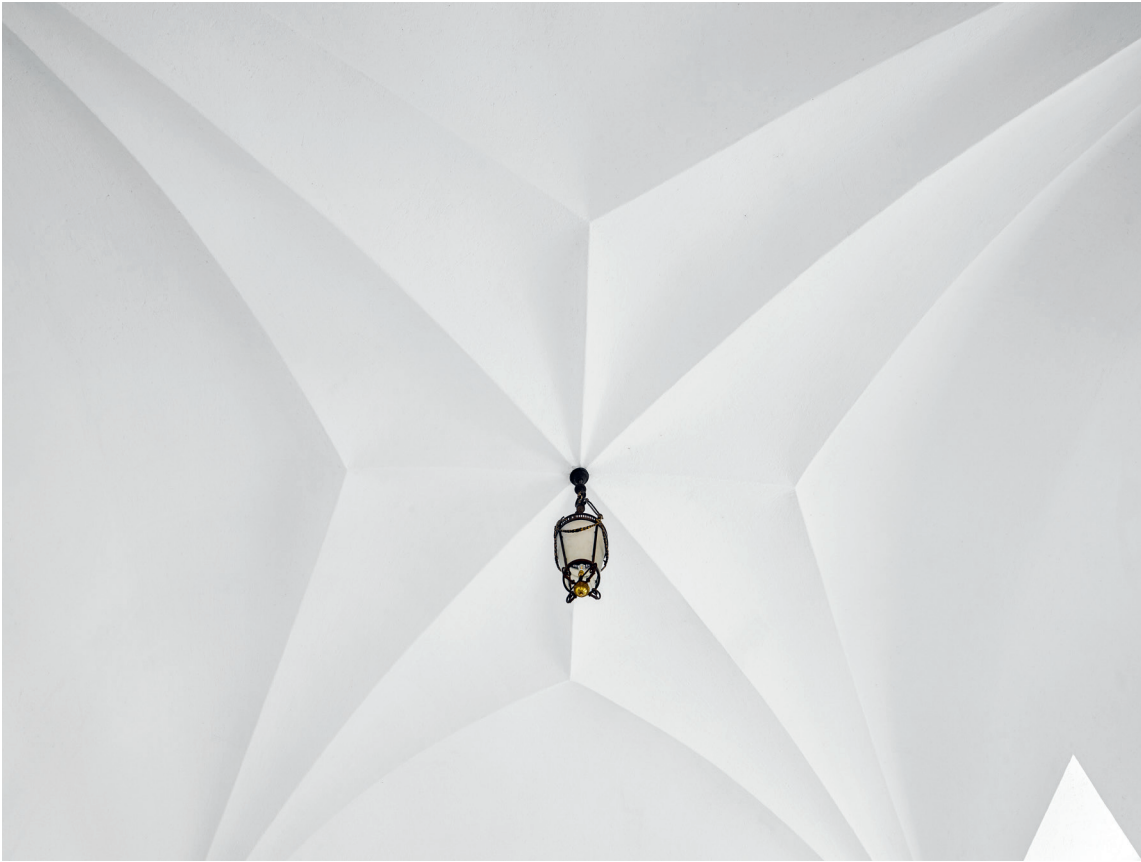
Fig. 4. Stjernehvælv set mod øst (s. 3613). Foto Arnold Mikkelsen 2022. – *Star vault looking east.*

er formentlig sket 1912–13. I østvæggen er der en nok oprindelig, muret *kamin*, hvorved der er en formentlig nyere *niche* med luge til skorstenen. Et oprindeligt *stjernehvælv*, som hviler på vederlag i murene, dækker rummet (fig. 4).
