## ÅRBY KIRKE

ARS HERRED

## BYGNING

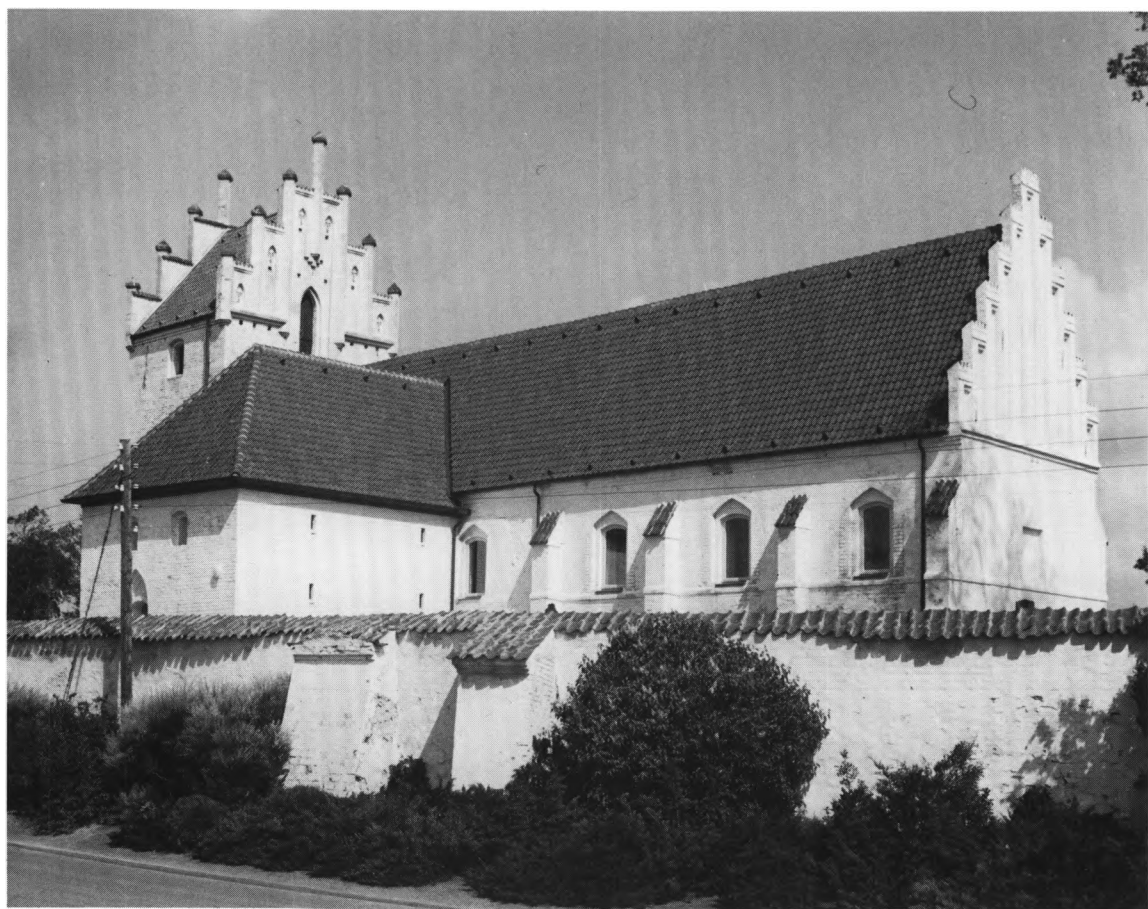
Fig. 1. Ydre, set fra sydøst. EM fot. 1968. - Exterior seen from the south-east.

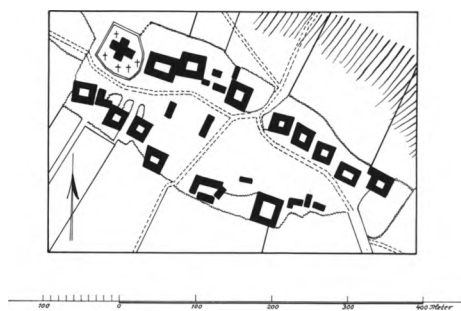
Fig. 2. Landsbyplan 1783. - Village map.

Kirkegårdens gamle del (jfr. fig. 2) grænser i øst op til præstegården, sydmuren følger landsbygaden og nordskellet er bevaret som indre adskillelse mellem den gamle og yngste del af kirkegården. Allerede 1833 blev arealet udvidet mod vest,<sup>11</sup> og 1856 tillagdes et lignende stykke i samme retning;<sup>12</sup> i begge tilfælde ved inddragelse af præstegårdens jord. 1884 afstod embedet et stort grundstykke nord for de to hidtige vestudvidelser, og senest 1947-48 er kirkegården forøget med et areal i nordøst uden for den ældste del.<sup>13</sup>

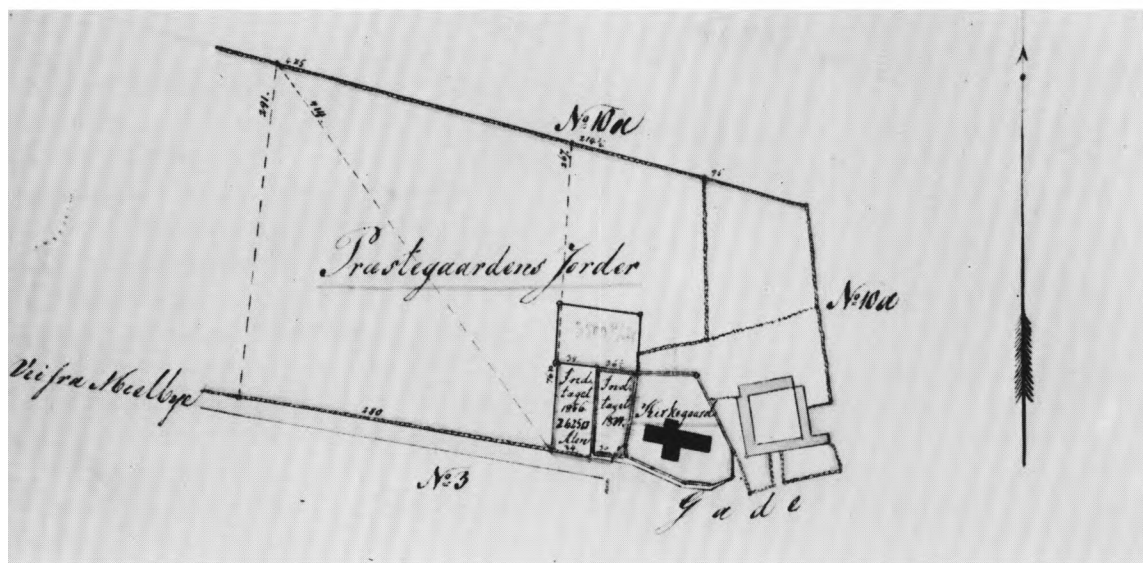
Fig. 3. Situationskort 1856 ved landinspektør Rørbye med angivelse af de 1834 og 1856 til kirkegård indtagne arealer af præstegårdens jorder. Sekundært er tilføjet en indlæmmelse fra 1884 (s. 1444). Landsarkivet. - Site plan 1856 showing churchyard enlarged 1834 and 1856 by land from the vicarage. Secondary addition from 1884.

Hovedindgangen, som tidligere muligvis var i vest, er senest 1833 (jfr. fig. 3) forlagt til syd og fremtræder nu som en køreport, lidt vest for skellet mellem den gamle kirkegård og udvidelserne. Den lukkes af fornyede jerntremmefløje, ophængt i murede piller, som afdækkes af små saddeltage med munke og nonner. Pillerne er ommuret 1964 i forbindelse med en fornyelse af de tilgrænsende murstykker.<sup>16</sup> I sin oprindelige skikkelse må portpillerne antages at være jævngamle med murene omkring de to ældste vestudvidelser.

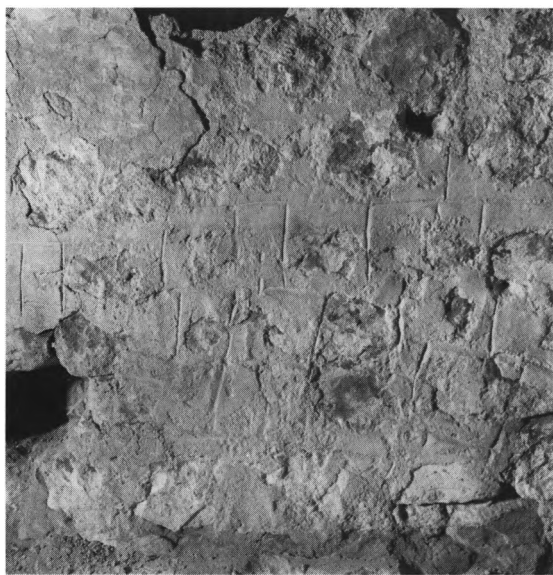
Fig. 4. Kvaderridsning i skibets oprindelige murværk (s. 1445). Tredje fag i langhusets nordside under  $\ddot{t}$ herskabspulpitur. KdeFL fot. 1965. - *Original walling of the nave showing mortar scratches as ashlar courses. Third bay on north side.*

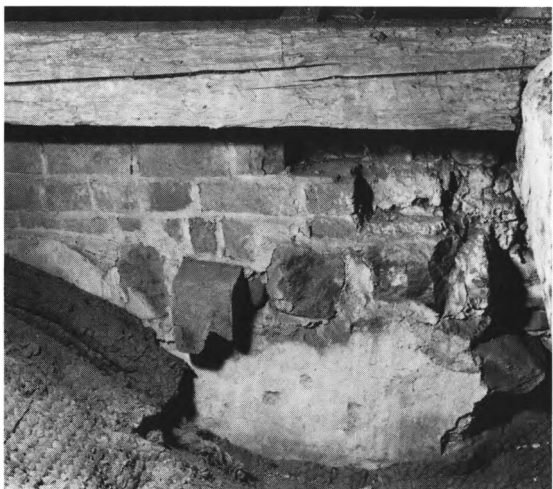
Fig. 5. Det romanske skibs murkrone i nord med ende af oprindelig loftsbjælke, som afhuggedes med økse ved hvælvslagningen (s. 1446). HJ fot. 1985. - *Crown of the north wall of the Romanesque nave, revealing end of original beam, cut off with axe when the vaults were put up.*

Skibets  $\ddot{t}$ bræddeloft har antagelig hvilet på oversiden af loftsbjælkerne, som var indbygget i murkronen og ved hvælvslagningen blev afhugget med økse. I nordmurens krone (jfr. fig. 5) sidder flere af bjælkestumperne således endnu på plads i en indbyrdes afstand af ca. 100 cm og fremviser et tværsnit på ca. 22 X 17-19 cm; i de tilfælde, hvor bjælkerne er taget ud, ses, at de har strakt sig ca. 50 cm ind i murlivet.

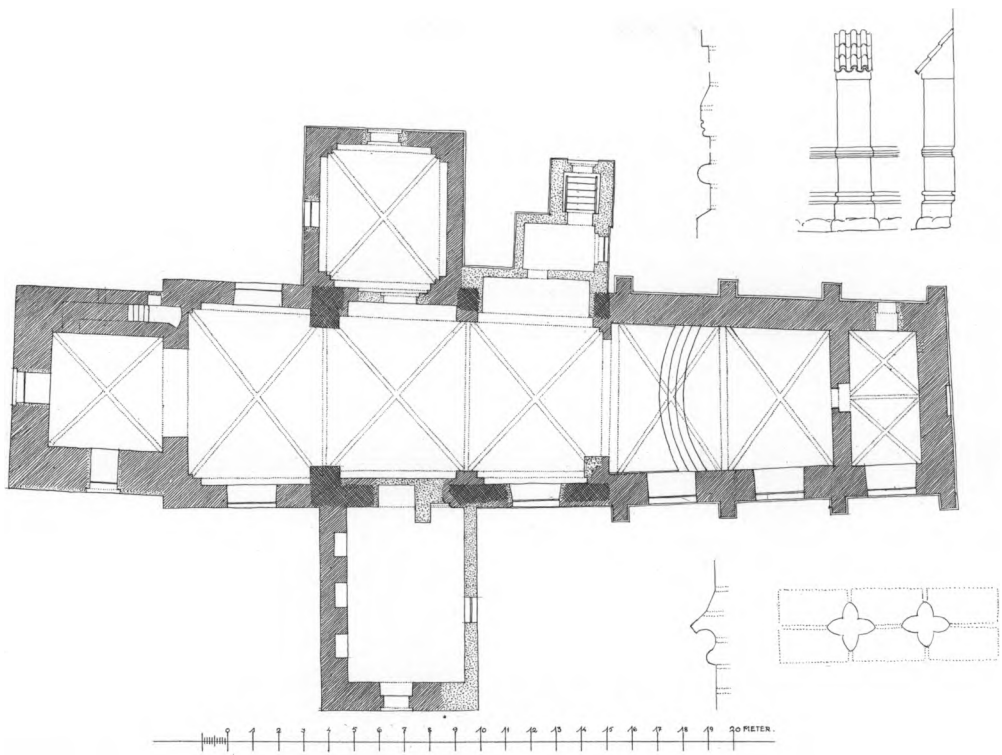
Fig. 6. Plan 1:300 med følgende detaljer fra koret: støttepille (1:150), profil af sokkel og bæltegesims, profil af gavlens gesims samt fordybninger herunder (1:30). Målt og tegnet af Charles Christensen 1921. Signaturforklaring s. 9. - Ground-plan with architectural details of the chancel: pier, mouldings of base, string-course and cornice of gable with recesses below it. Key on p. 9.

*Langhuskoret*, som ifølge sin blændingsgavl må henføres til 1500'ernes første årtier, adskiller sig fra hovedparten af det samtidige byggeri ved landsbykirkerne gennem sin mere kultiverede behandling af detaljerne (jfr. fig. 6). Materialet er munkesten i munkeskifte, suppleret med genanvendte kampesten fra det nedrevne kor. Over syldstenene er der en sokkel, hvis afsluttende profil er sammensat af vulst over skråkant, adskilt af glat skifte. Seks skifter over soklen er der trukket en to skifter høj bæltege-sims med to små rundstave under vandnæse.

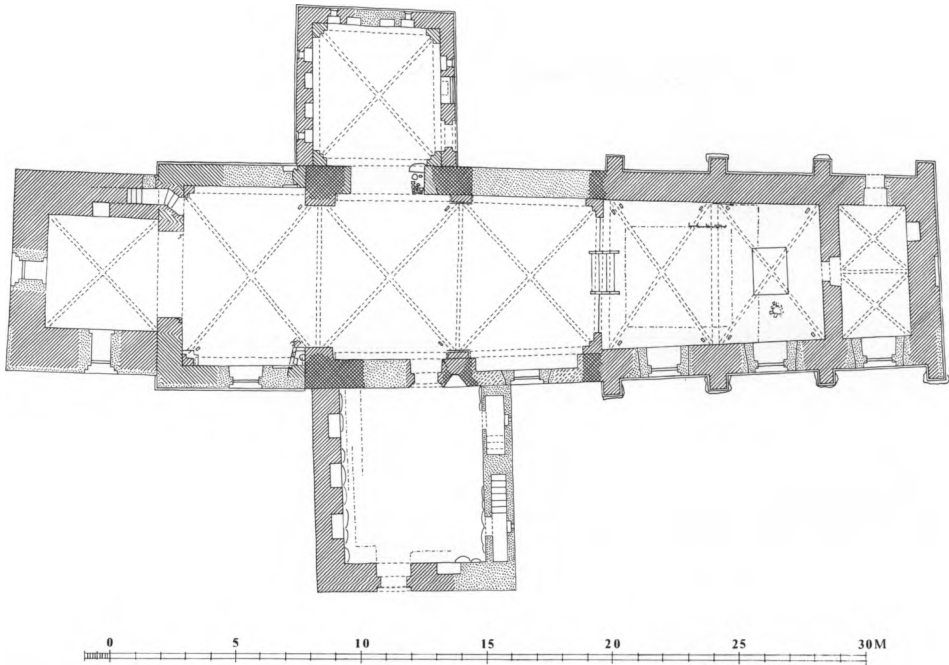
Fig. 7. Plan. 1:300. Målt af Marinus Andersen 1964-66, suppleret ved KdeFL 1965 og tegnet af Marianne Nielsen 1986. Signaturforklaring s. 9. - Ground-plan. Key on p. 9.

Ved restaureringsarbejderne 1963-67 påvistes fundamentrester af den ældste stenkirkens *†*kor (jfr. fig. 7), som tilsyneladende har haft flad altervæg. De bevarede langmure til det hermed forbundne skib er bygget af *rå* og *kløvet marksten*, suppleret med *tegl* og lagt i nogenlunde regelmæssige skifter mellem kvadersatte hjørner. Den afbrudte vestgavl viser, at murene er opbygget som kasse-mure, i hvis kerne indgår bl.a. teglblokker. Den udglattede fugemørtel har været *kvaderridset* (jfr. fig. 4), og fra nordre tilbygnings loft ses, at der ydermere har været påført et regelmæssigt lag grovkornet puds. Mod kirkerummet har pudsen stået hvidt.

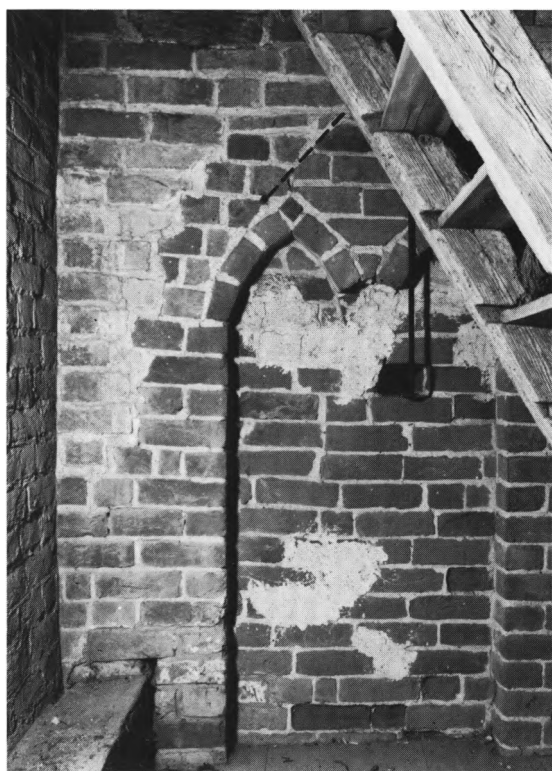
Fig. 9. Detalje af vestforlængelsens gavl, set fra tårnets øvre mellemstokværk, sml. fig. 10 (s. 1448). Bemærk levn af sekundær kam over den oprindelige skrå taglinje, angivet med stiplede linje (s. 1450). HJ fot. 1985. - Detail of the west extension's gable, seen from the upper middle storey of the tower, cf. fig. 10. Notice remains of secondary crest above the original side of the sloping roof, indicated by dotted line.

*Ændringer og tilføjelser.* O. 1300-50 har skibet faet en *vestforlængelse*, hvis blændingsprydede gavl er bevaret og delvis synlig fra tårnets øvre stokværk (fig. 9, 10). Udvidelsen har skråkant-sokkel og er opført af munkesten (27 x 12,5-13 x 8-8,5 cm) i munkeskifte, som indtil oprindelig loftshøjde står med omhyggelig udglattede, nedadtil skråtskårne fuger (jfr. fig. 8).

værket ændret, og flankemurene samt gavlene forhøjet en lille smule. Over de gamle kampestensmure står forhøjelsen udvendig som et blankt rulskefte, mens vestforlængelsens krone er hævet med to- tre løberskifter (jfr. fig. 8). En stump af vestgavlens forhøjelse er bevaret for nordre halvdels vedkommende (jfr. fig. 9).

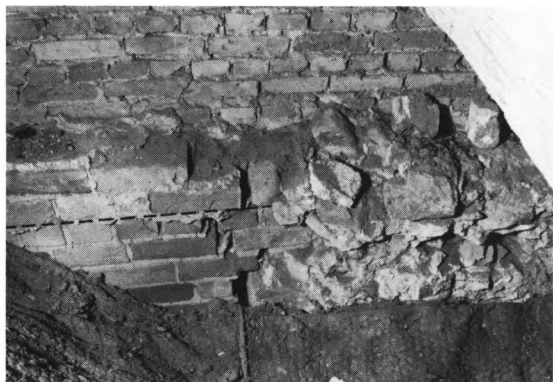
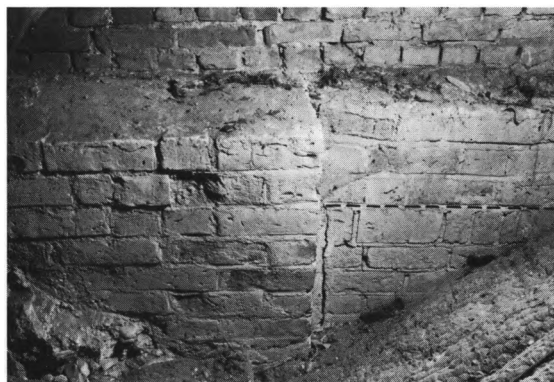
Fig. 8a-b. Sammenbygningen af skibets og vestforlængelsens mure, set fra loftsrummet (s. 1448). - Over den oprindelige murkronen (angivet med stiplede linjer) ses yngre forhøjelser (s. 1450). a. Nordmuren. b. Sydturen. HJ fot. 1985. - The junction between the walls of the nave and the west extension, seen from the loft. Above the original crown of wall (indicated by dotted lines) are the later heightened parts. a. North wall. b. South wall.

binderskifte (jfr. fig. 8), - en forskel, der kan opfattes som yderligere indicium for en tidsforskel mellem de to sider af udvidelsen. Bjælkerne har siddet i samme højde som i det gamle skib, men øjensynlig har man opretholdt en form for skel mellem de to afsnit, hvis vægge heller ikke flugtede, i og med at vestforlængelsens flankemure i kraft af teglmaterialet er knap så svære.<sup>25</sup>

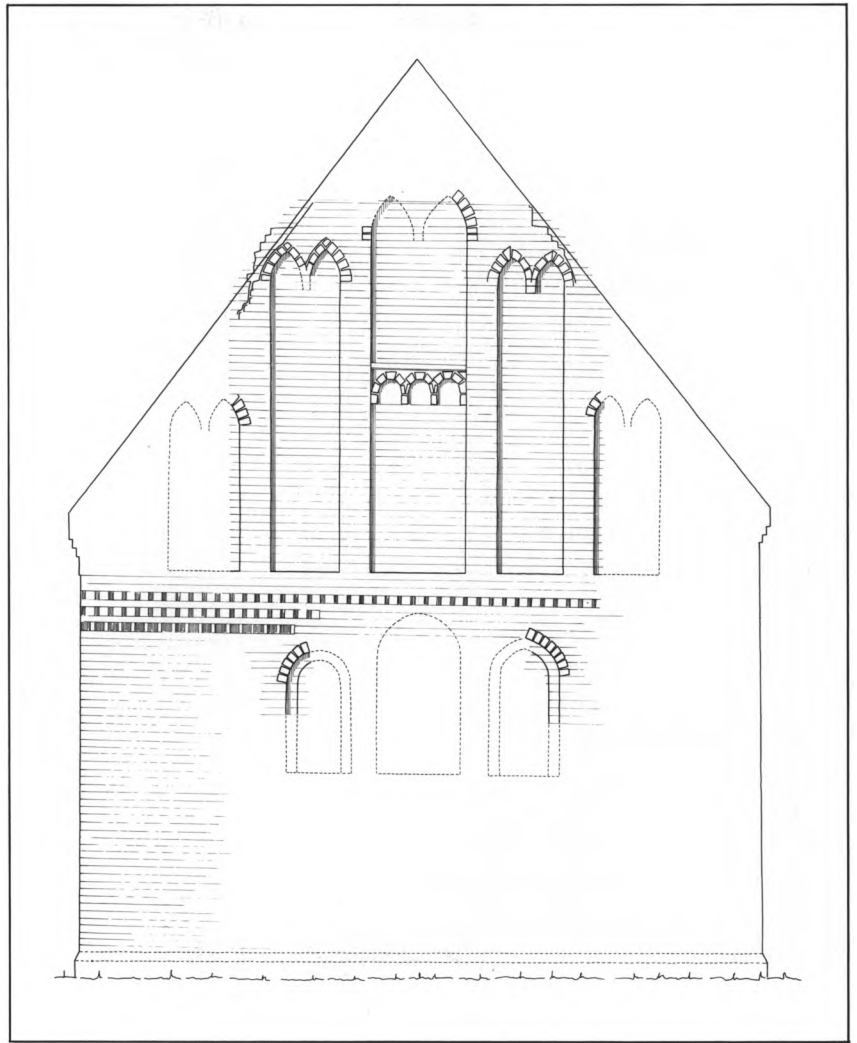
Fig. 10. Vestforlængelsens gavl med levn af blændingsdekoration, set fra de to mellemstokværk. Angivet er tillige levn af vinduer, som er synlige på gavlens inderside (s. 1448). 1:100. Målt ved HeJ 1985 og tegnet af Marianne Nielsen 1986. - *Gable of the west extension with remains of recesses, seen from the two middle storeys of the tower. Traces of windows are visible on the inner face of the gable.*

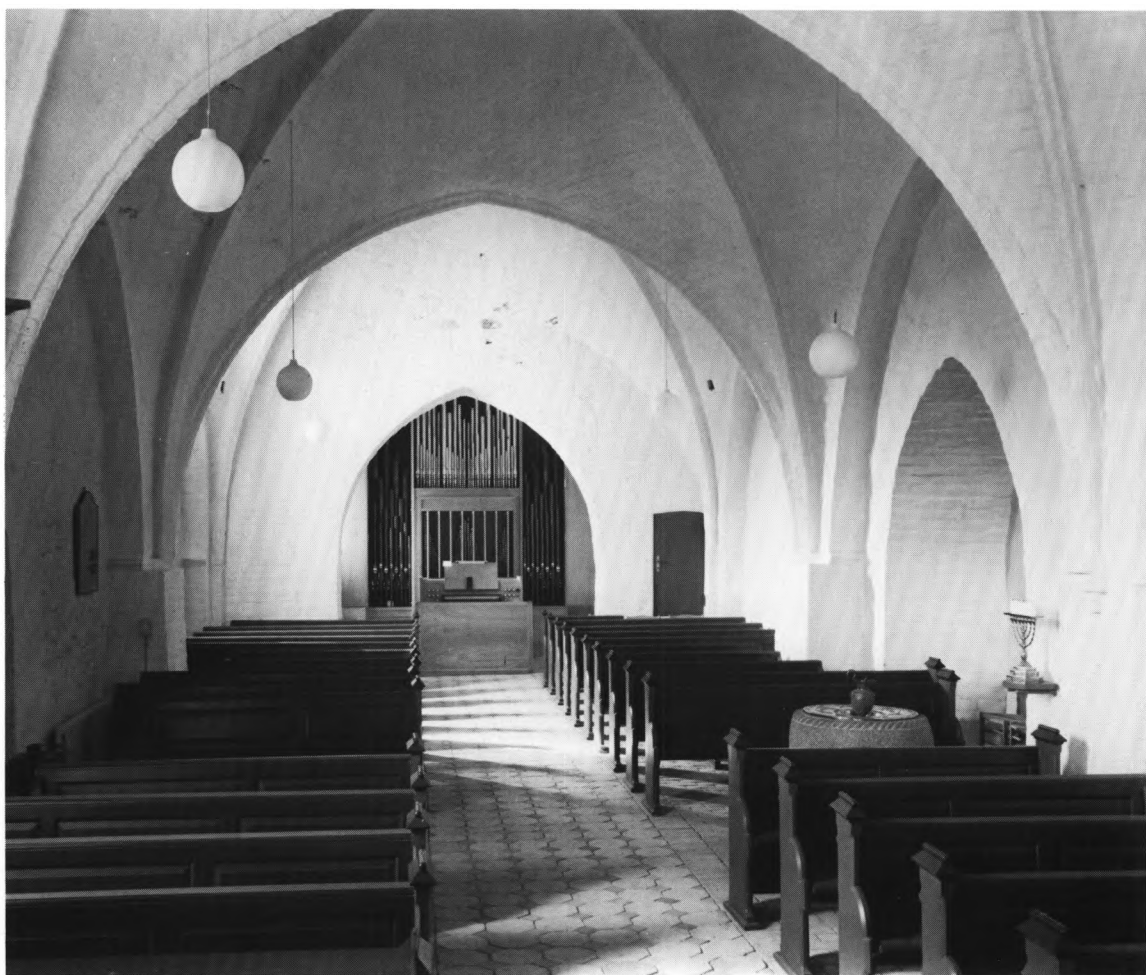
Fig. 11. Indre, set mod vest. NE fot. 1981. - *Interior to the west.*

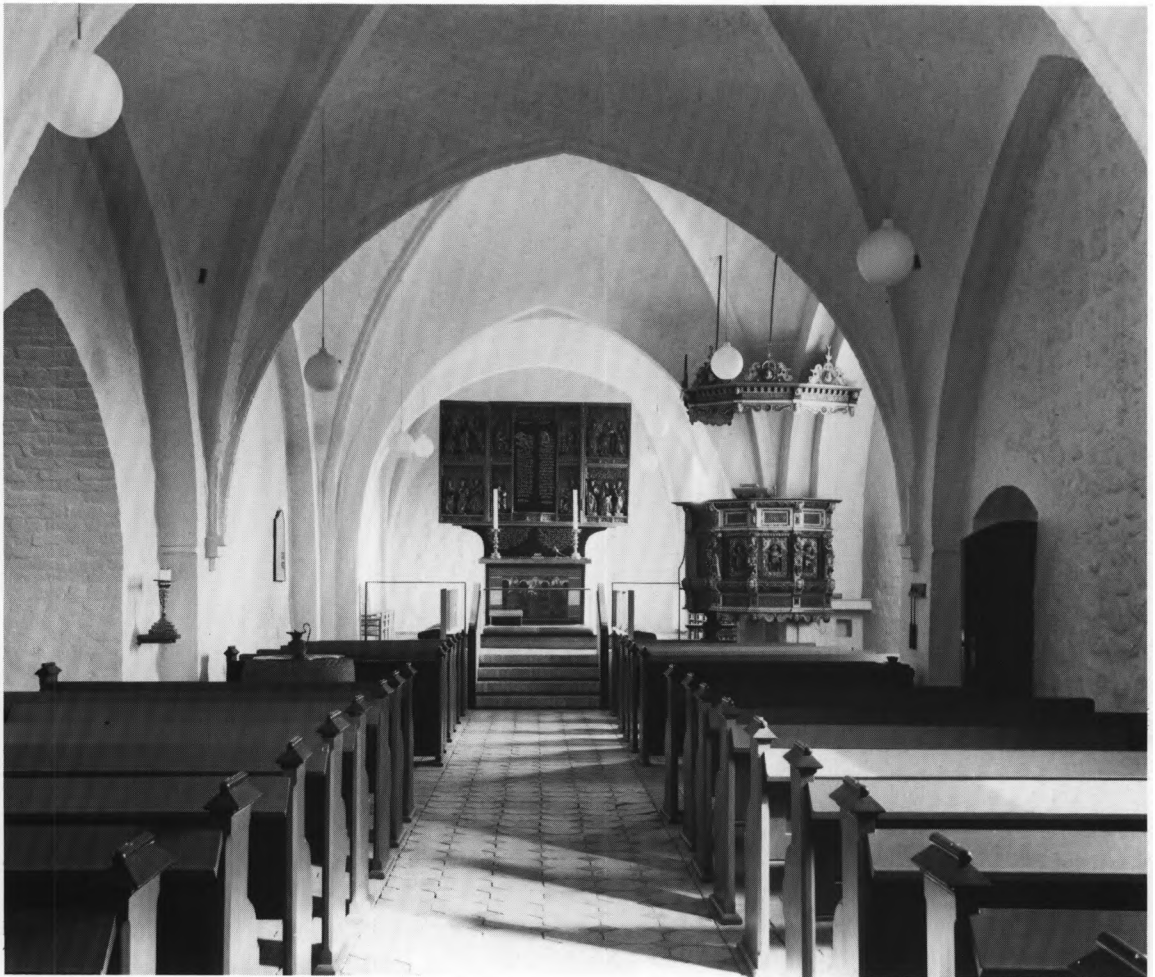
Fig. 12. Indre, set mod øst. NE fot. 1981. - Interior to the east.

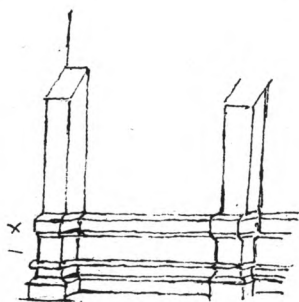
Fig. 16. Oprindelig vinduesniche i underetagen af nordre tilbygning, jfr. fig. 18a (s. 1453). KdeFL fot. 1965. - Original window recess in the lower storey of the north chapel, cf. fig. 18a.

markstenssyld, som videreføres i en høj, muret sokkel. Ved restaureringen fremdroges og genetableredes de oprindelige vinduer til stueetagen, som er små rektangulære glugger - to i hver side undtagen mod øst, hvor der på grund af døren kun er ét. Mod rummet åbner de sig i fladbuet niche med aftrappet sål (fig. 16). Døren, som af hensyn til rummets særlige funktion er anbragt sydligst i østmuren tæt ved kirkens forsvundne  $\uparrow$ norddør, er rundbuet med spidsbuet ydre spejl og fladbuet niche mod det indre. I gavlen påvistes en fladbuet blænding, som er den tilmurede glug til det oprindelige øvre stokværk. Taggavlen har nu glatte kamme, men kan oprindeligt have stået med kamtakker eller snarere pinakler.<sup>29</sup> Murfladen brydes af tre højblændinger, der hæver sig over et savskifte. De flankerende blændinger er spids-

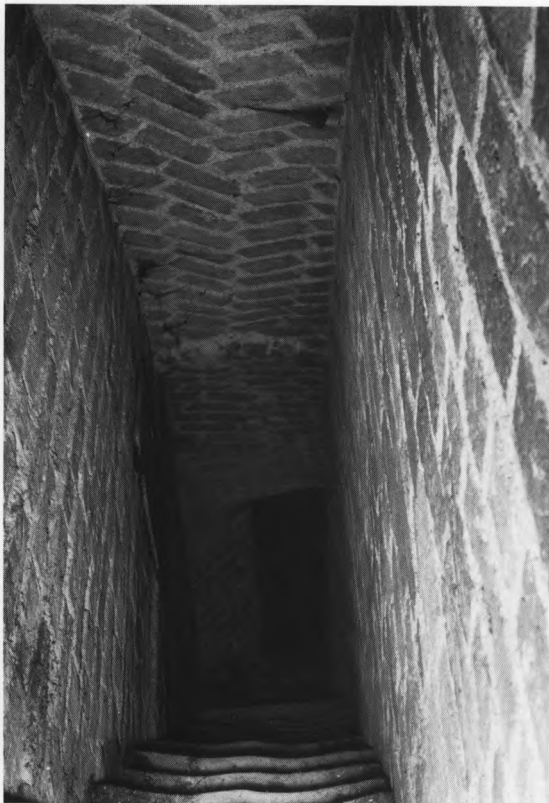
Fig. 15. Nordsidens kapel, jfr. fig. 22 (s. 1452). HS fot. 1985. - *Chapel to the north, cf. fig. 22.*

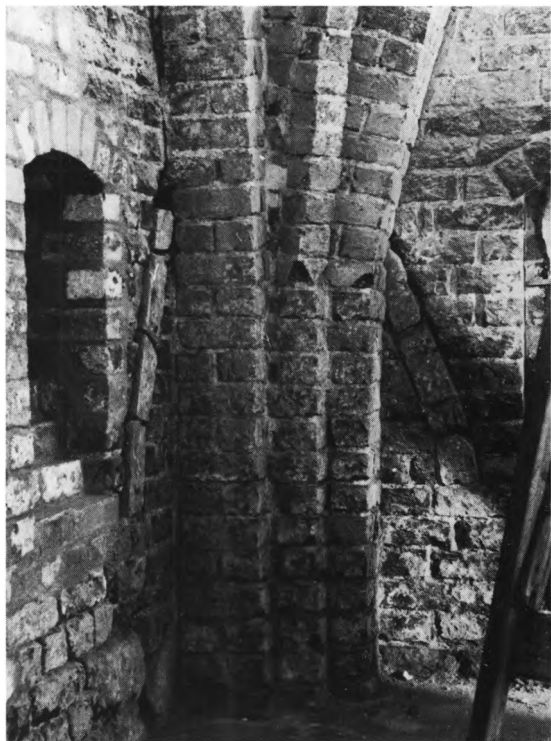
Fig. 17. Nordøstre hjørne af nordre tilbygnings stueetage med levn af oprindelig kamin bag sekundære hvælpiller, sml. fig. 18a (s. 1453). Marinus Andersen fot. 1965. - North-east corner of the lower storey of the north chapel showing remains of fireplace behind the secondary pillars of the vault, cf. fig. 18a.

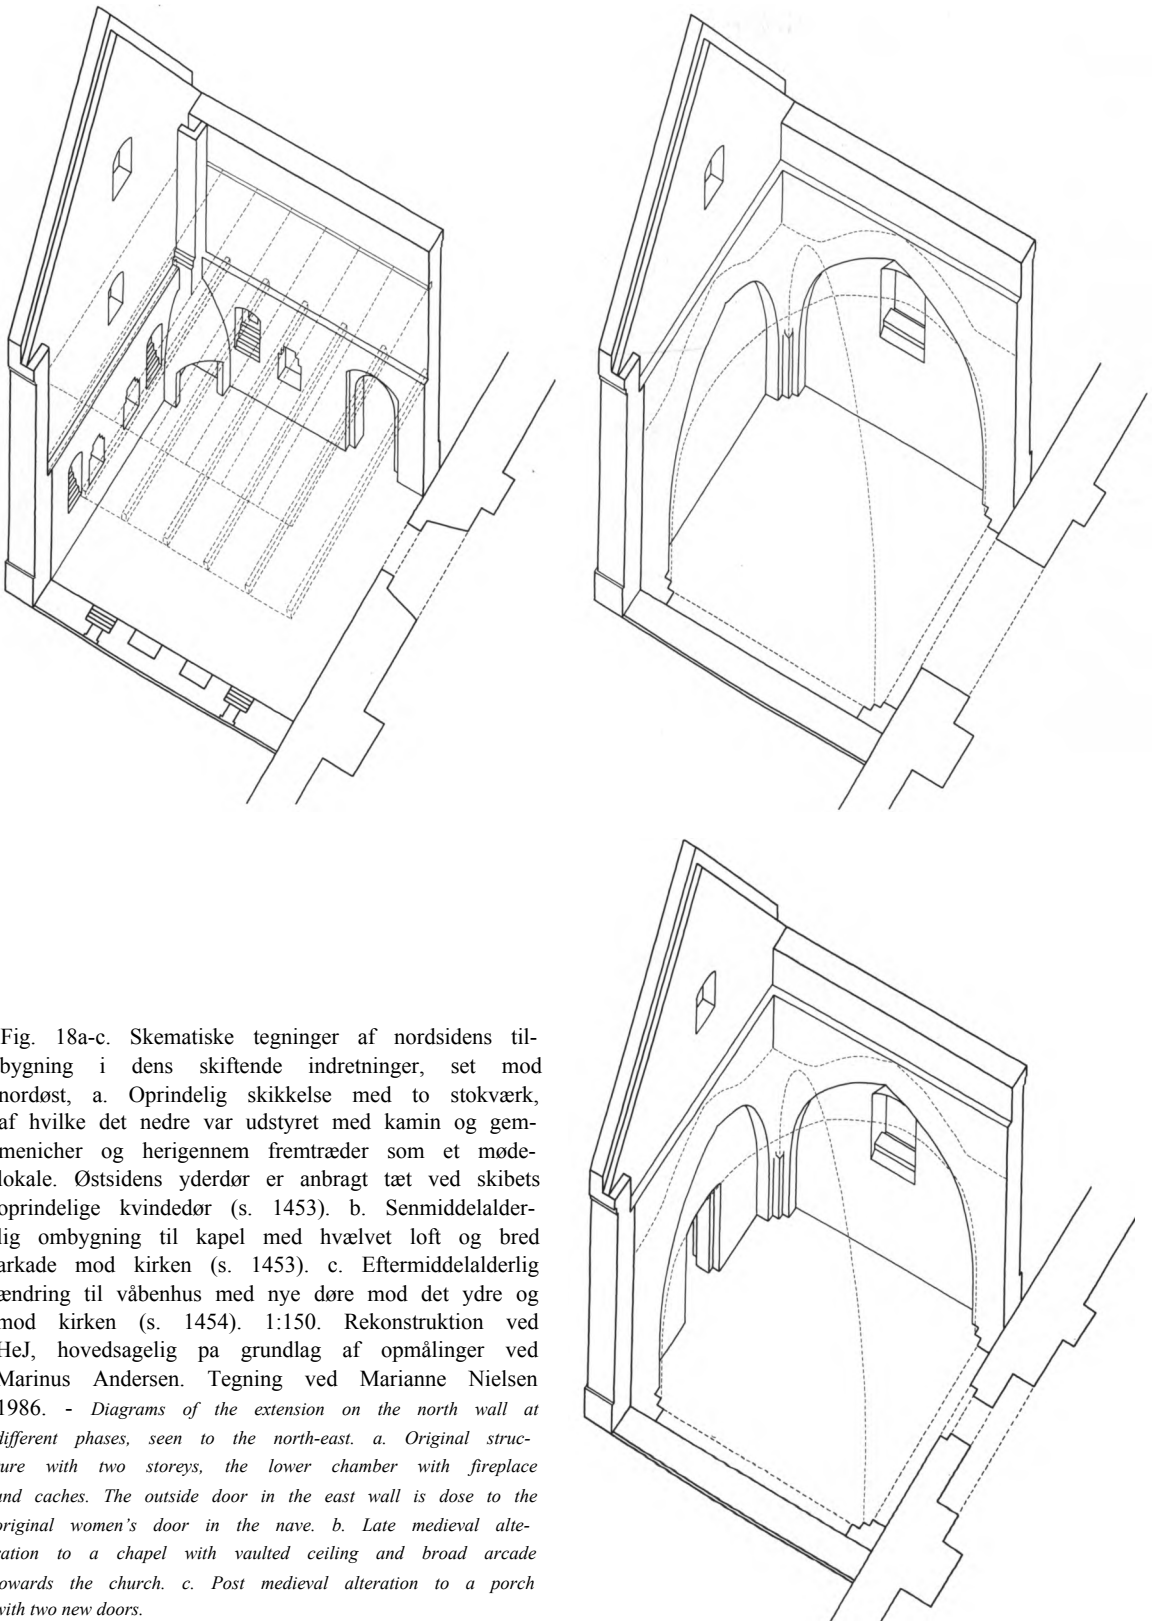
Fig. 18a-c. Skematiske tegninger af nordsidens tilbygning i dens skiftende indretninger, set mod nordøst, a. Oprindelig skikkelse med to stokværk, af hvilke det nedre var udstyret med kamin og gemmenicher og herigennem fremtræder som et mødelokale. Østsidens yderdør er anbragt tæt ved skibets oprindelige kvindedør (s. 1453). b. Senmiddelalderlig ombygning til kapel med hvælvet loft og bred arkade mod kirken (s. 1453). c. Eftermiddelalderlig ændring til våbenhus med nye døre mod det ydre og mod kirken (s. 1454). 1:150. Rekonstruktion ved HeJ, hovedsagelig på grundlag af opmålinger ved Marinus Andersen. Tegning ved Marianne Nielsen 1986. - *Diagrams of the extension on the north wall at different phases, seen to the north-east. a. Original structure with two storeys, the lower chamber with fireplace and caches. The outside door in the east wall is close to the original women's door in the nave. b. Late medieval alteration to a chapel with vaulted ceiling and broad arcade towards the church. c. Post medieval alteration to a porch with two new doors.*

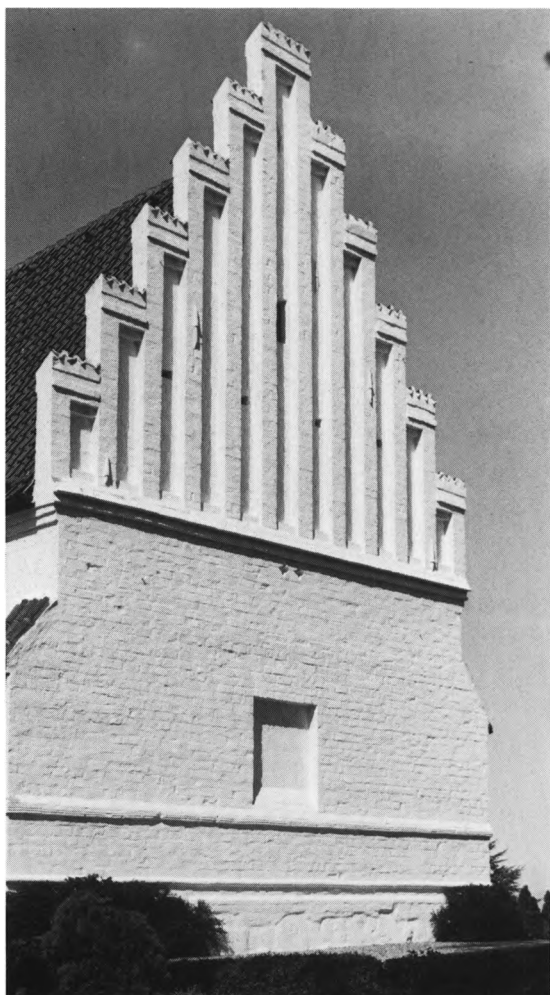
Fig. 19. Korets gavl (s. 1456). HJ fot. 1985. - *Chancel gable*.

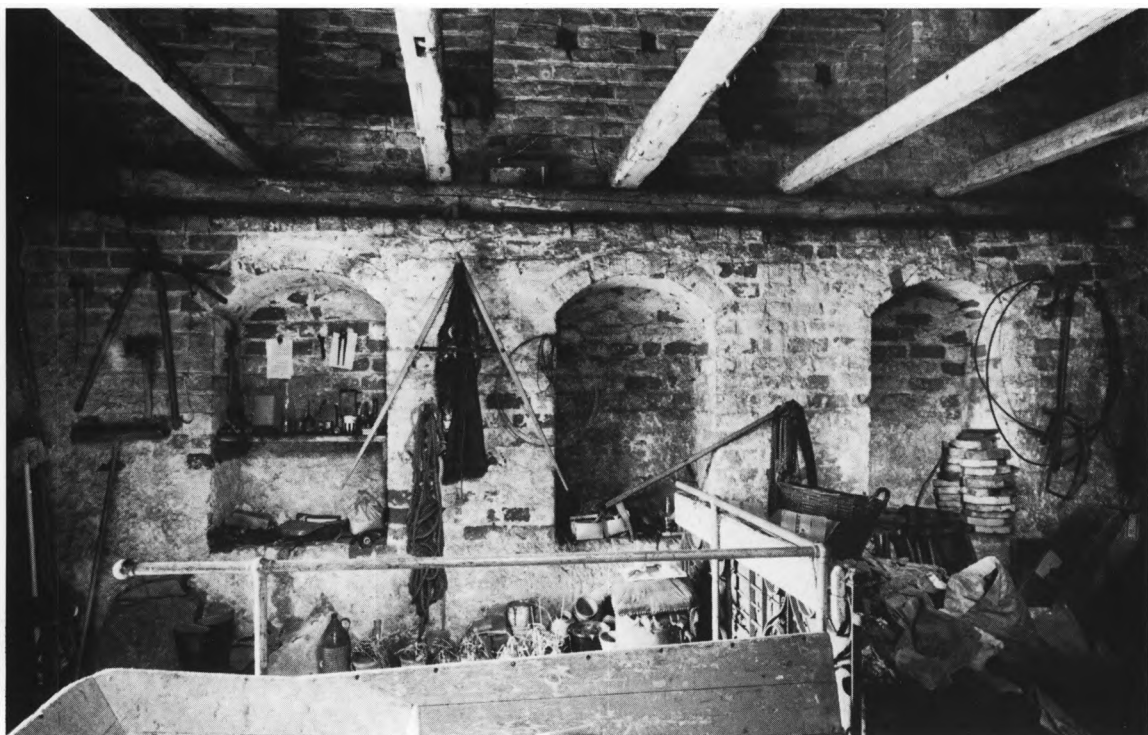
Fig. 20. Sydsidens våbenhus, mens det benyttedes som material- og fyrrum. Indre, set mod vestvæggen med bjælker mellem de to stokværk (s. 1457). Marinus Andersen fot. o. 1963. - *The south porch when used as toolshed and boiler room. Interior to the west showing the beams between the two storeys.*

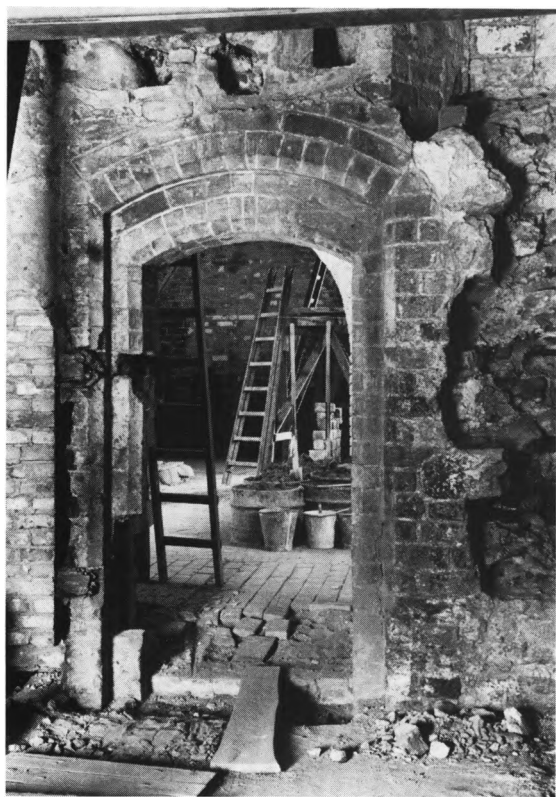
Fig. 21. Den senmiddelalderlige syddør, set fra våbenhuset under restaureringen (s. 1458). Marinus Andersen fot. 1965. - Late medieval south door, seen from the porch during restoration.

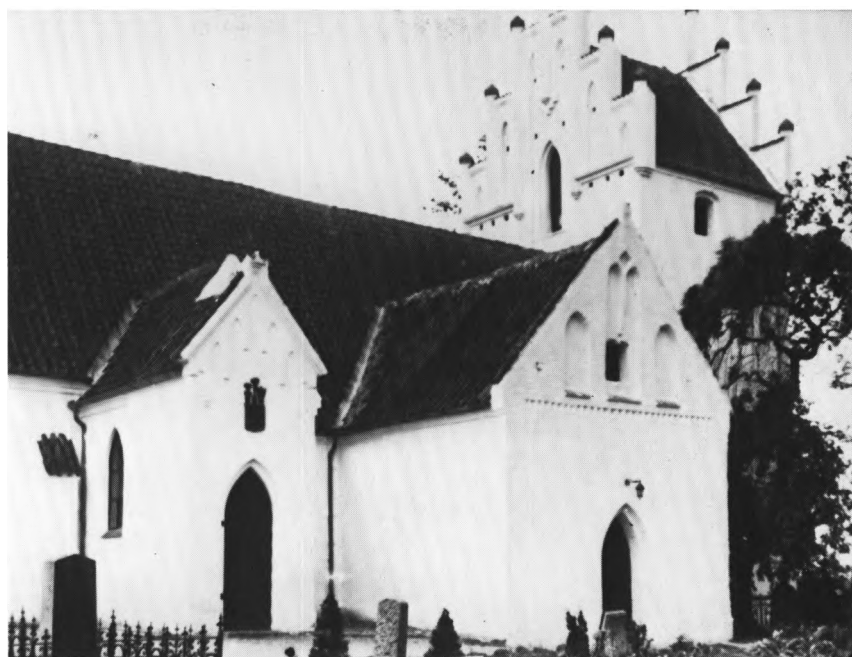
Fig. 22. Tilbygninger ved langhusets nordside: Nedrevet  $\uparrow$ vindfang til herskabspulpitur fra 1857 (s. 1458) samt midaldlerligt våbenhus, jfr. fig. 15 (s. 1452). Ældre fot. ved embedet. - *Additions along the north wall of the church: ten-trance to manorial pew erected 1857 and medieval porch; cf. fig. 15.*

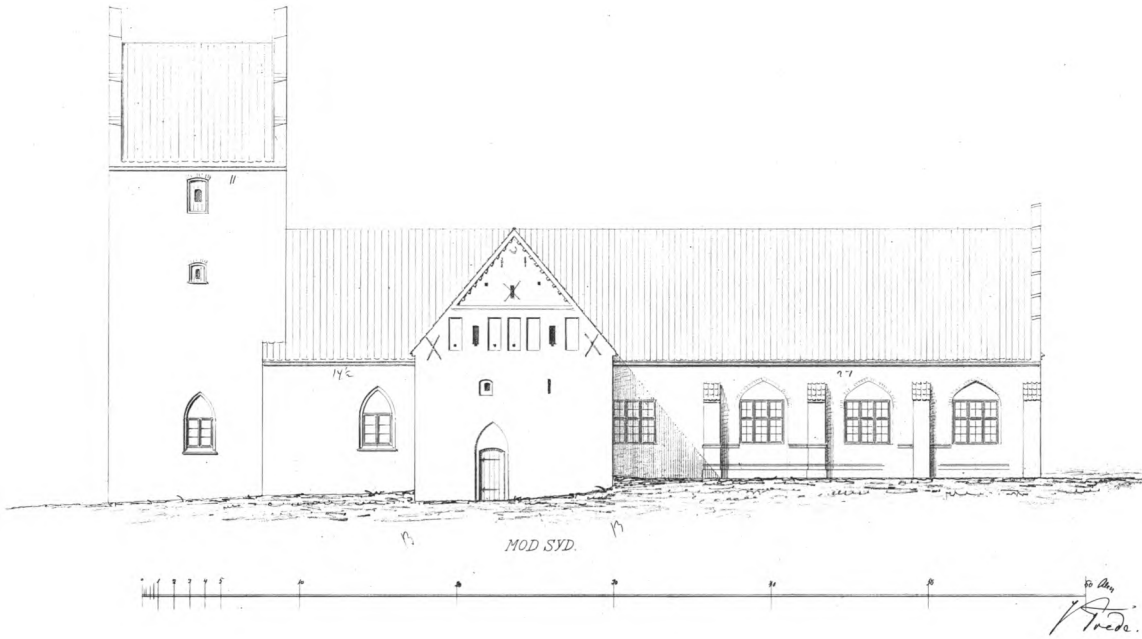
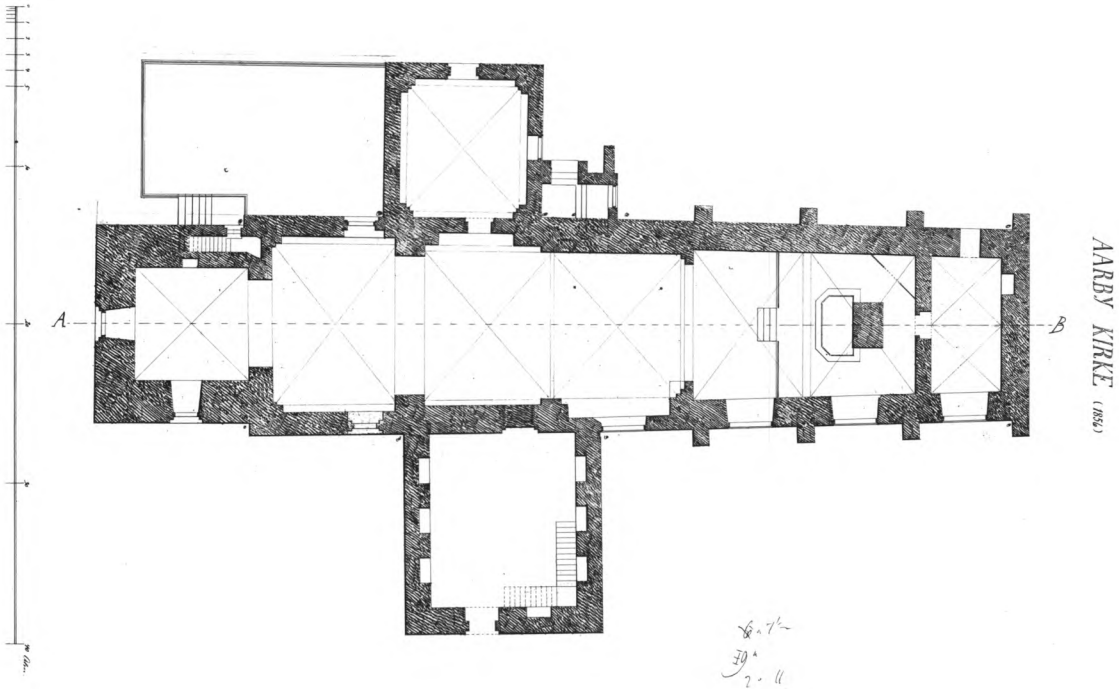
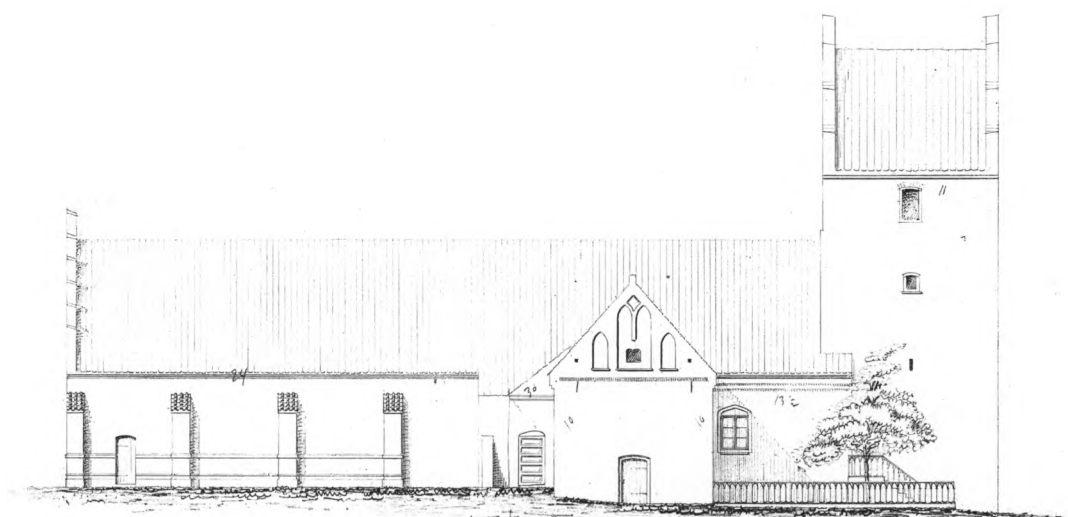
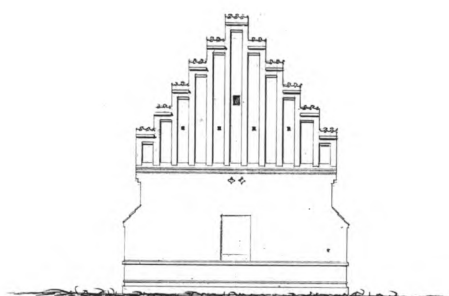
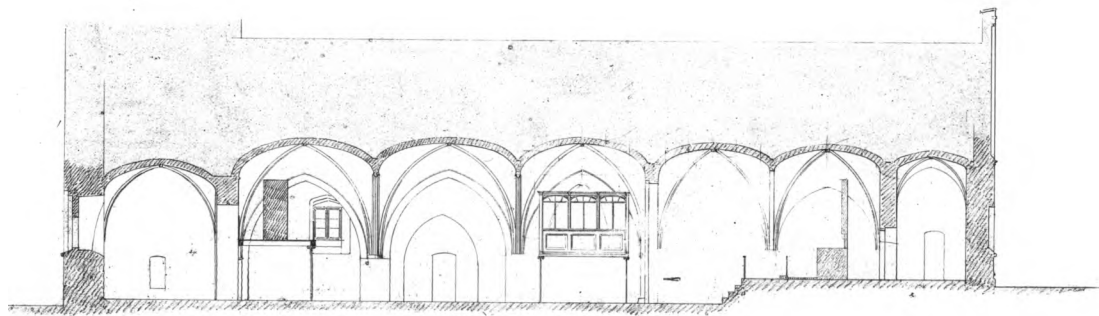
Fig. 23-26. Plan, facader og snit. 1:300. Tegnet af Vilhelm Tvede 1856 inden kirkens restaurering året efter. Kunstakademiets bibliotek. - Ground-plan, facades and sections. Measurements by Vilhelm Tvede 1856 prior to the restoration in the following year.

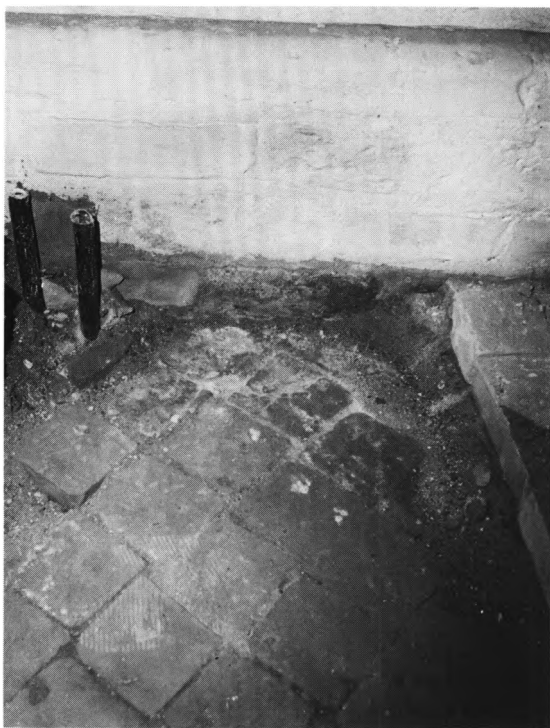
Fig. 27. Middelalderligt gulv af teglfliser i skibet (s. 1462). EIM fot. 1965. - *Medieval tiled floor in the nave.*

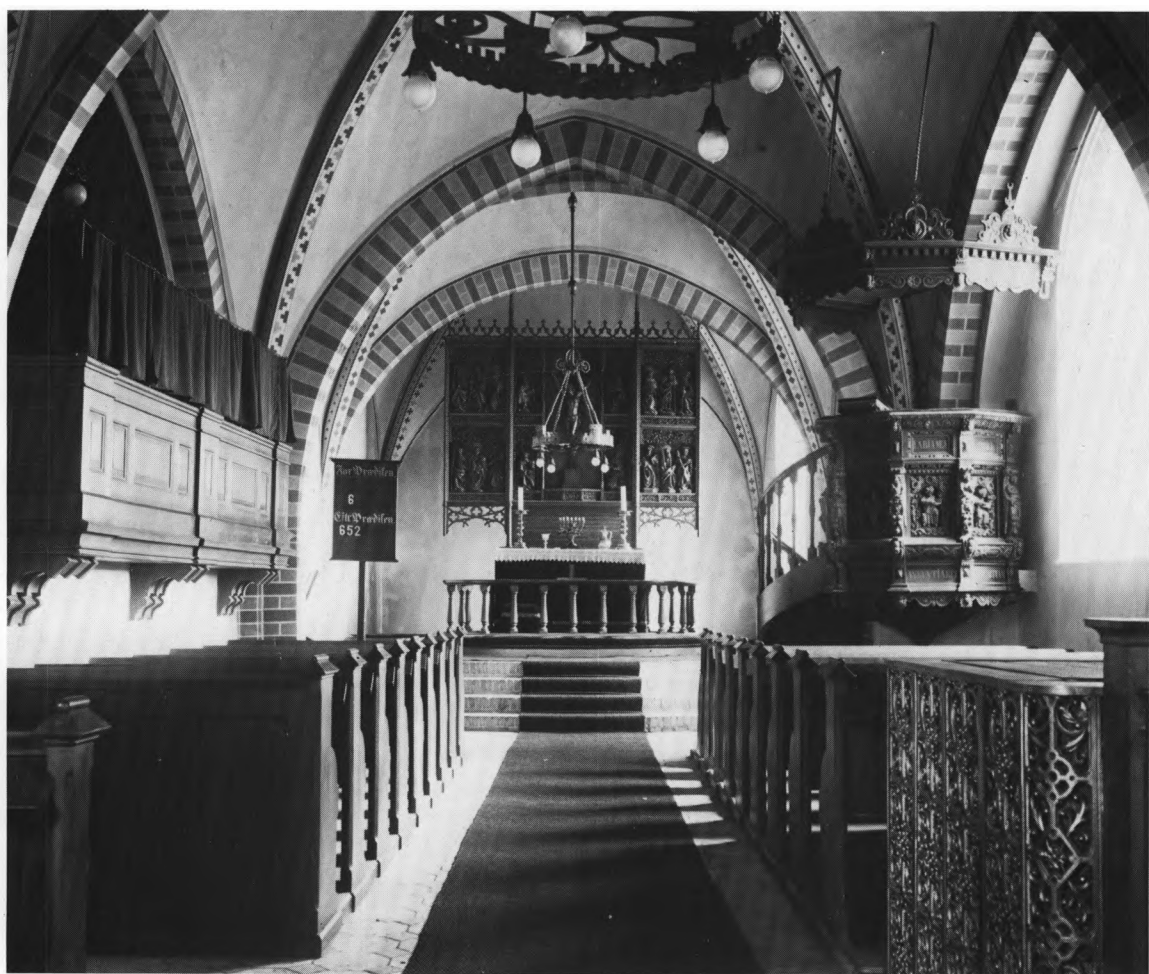
Fig. 28. Indre, set mod øst inden restaureringen 1963-67. Ældre postkort i NM2. - *Interior to the east prior to the restoration 1963-67.*

Vilhelm Tvedes restaurering kendes et udateret forslag (fig. 29) til en udsmykning af langhusets hvælv og vægge med middelalderlig ornamenterik, holdt i røde, grå, grønne og gule farver. Det er uvist, hvorvidt dette har dannet forlæg for den summarisk beskrevne udsmykning. 3) 1880 var kirken under »monumental udsmykning«. <sup>41</sup> Hermed sigtes til den nygotiske dekoration af hvælvbuerne, som stod bevaret indtil seneste restaurering (jfr. fig. 28).

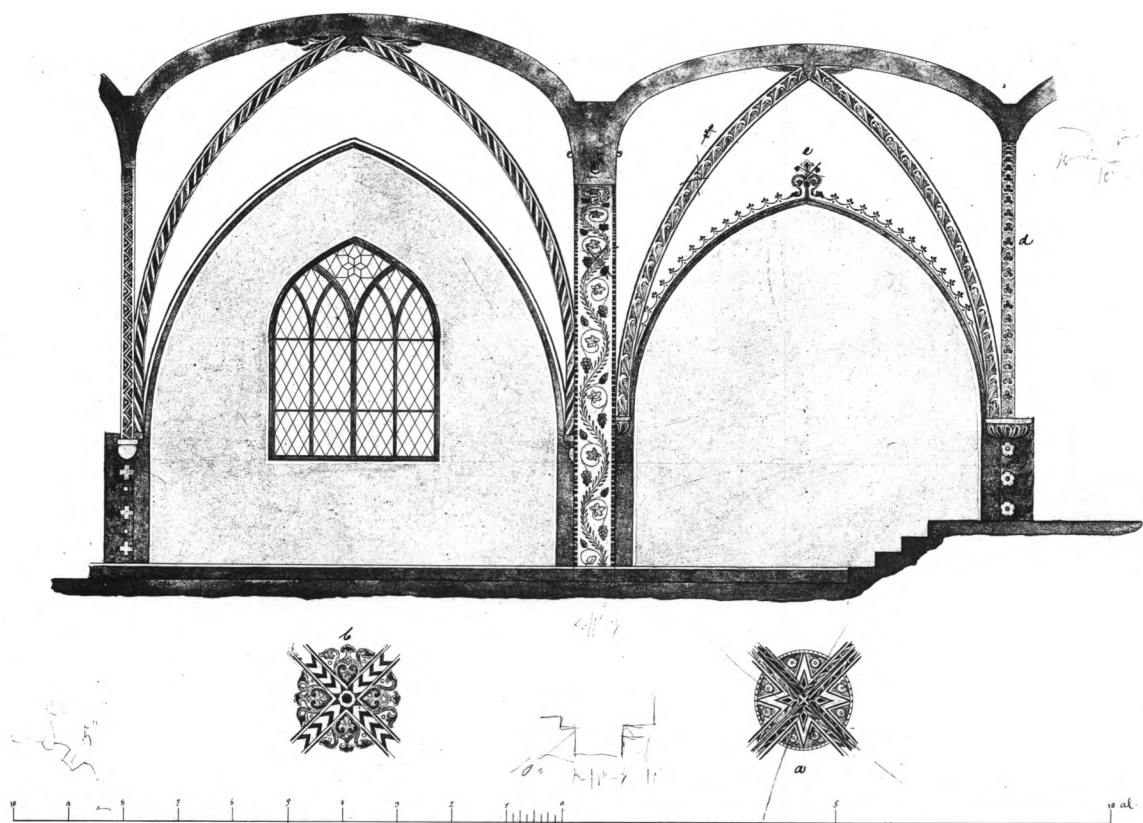
Fig. 29. Forslag til malet udsmykning af kirkens hvælv (s. 1465). Farvelagt tegning uden signatur og datering; men formentlig ved Vilhelm Tvede 1856-57. Kunstakademiets bibliotek. - *Proposal for painted decoration of the vaults of the church. Unsigned and undated colour drawing, presumably by Vilhelm Tvede 1856-57.*

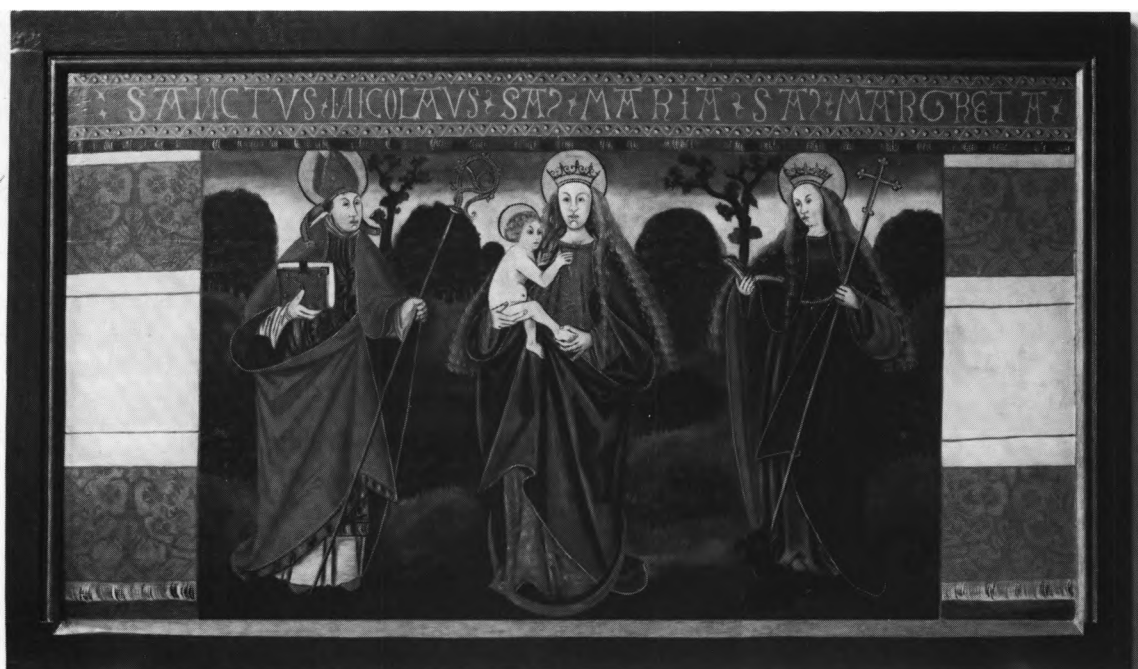
Fig. 30. Alterbordspanel fra 1500'nes første fjerdedel med malet fremstilling af S. Nikolaj, Maria og S. Margrete. På den anden side stofmønster, jfr. fig. 31 (s. 1465). Fotograferet før restaureringen 1965. N.J. Termansen fot. 1966. - Panel of altar frontal from the first quarter of the 1500s, with painting of St. Nicholas, the Virgin Mary, and St. Margaret. On the other side is a textile pattern, cf. fig. 31.

*Alterbordspanel* (fig. 30-31), fra 1500'ernes første fjerdedel, med malet fremstilling på begge sider og tidligere †*paneler* med malerier på kortsiderne. Det bevarede panel måler 98 x 165 cm, og består af tre vandrette planker i en 8-9 cm bred ramme med hulkel og rundstav inderst, foruden dog skråfas. Bagsiden har skråfas på alle fire sider. Den oprindelige staffing ligger på kridtgrund. Brede borter til siderne og en smallere foroven indrammer billedet af Maria med barnet flankeret af Nikolaus og

Margrethe. De tre hellige personer er fremstillet i et landskab med træer i baggrunden og således, at figurerne så at sige står på rammen forneden, mens glorieerne bag deres hoveder når den øverste bort, hvorpå deres navne er malet med versaler: »Sanctvs Nicolavs, sa(ncta) Maria, sa(ncta) Margreta«. Nikolaus fremstilles som biskop med mitra på hovedet og bispestav i venstre hånd, i højre holder han en bog. Maria, med krone og stående på måneseglen, bærer det lidt tykmavede barn på højre arm, mens Margrethe, fremstillet som kronet jomfru, holder opslået bog i højre hånd og i den venstre korsstav, som hun stikker gennem gabet på den drage, hun træder under fode.
