## ÅRBY KIRKE

ARS HERRED

## BYGNING

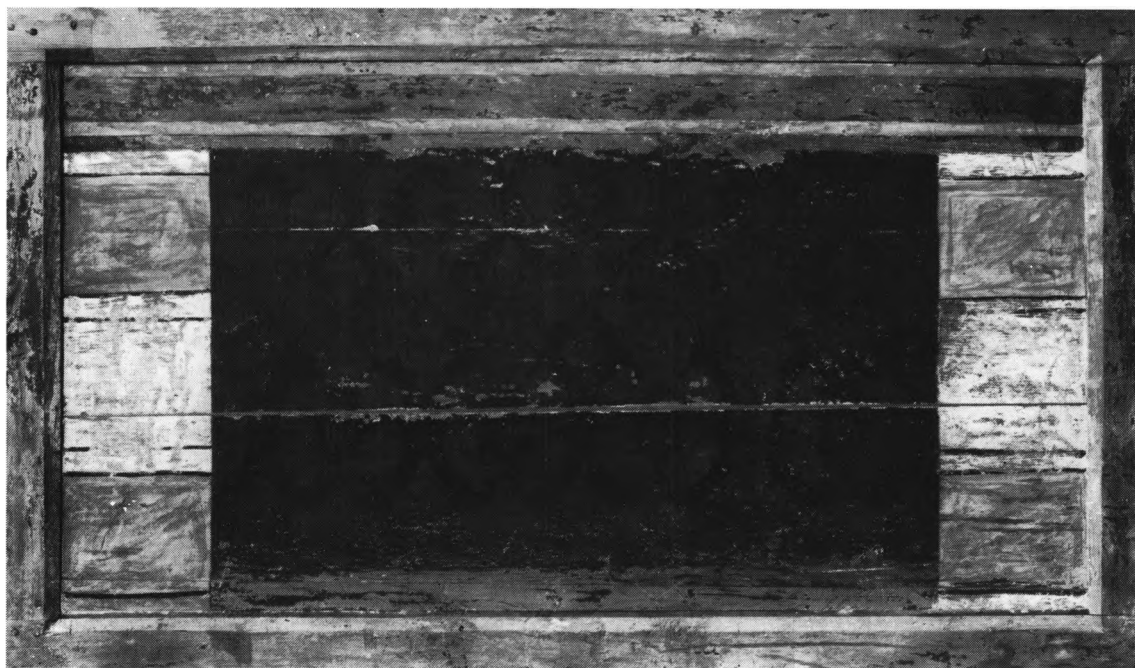
Fig. 31. Alterbordspanel fra 1500'nes første fjerdedel med malet stofmønster. På den anden side tre helgenbiller, sml. fig. 30 (s. 1467). N. J. Termansen fot. 1966. - Panel of altar frontal from the first quarter of the 1500s with painted textile pattern. On the other side the Virgin and two saints, cf. fig. 30.

*Alterbordspanel* (fig. 30-31), fra 1500'ernes første fjerdedel, med malet fremstilling på begge sider og tidligere †*paneler* med malerier på kortsiderne. Det bevarede panel måler 98 x 165 cm, og består af tre vandrette planker i en 8-9 cm bred ramme med hulkel og rundstav inderst, foruden dog skråfas. Bagsiden har skråfas på alle fire sider. Den oprindelige staffing ligger på kridtgrund. Brede borter til siderne og en smallere foroven indrammer billedet af Maria med barnet flankeret af Nikolaus og

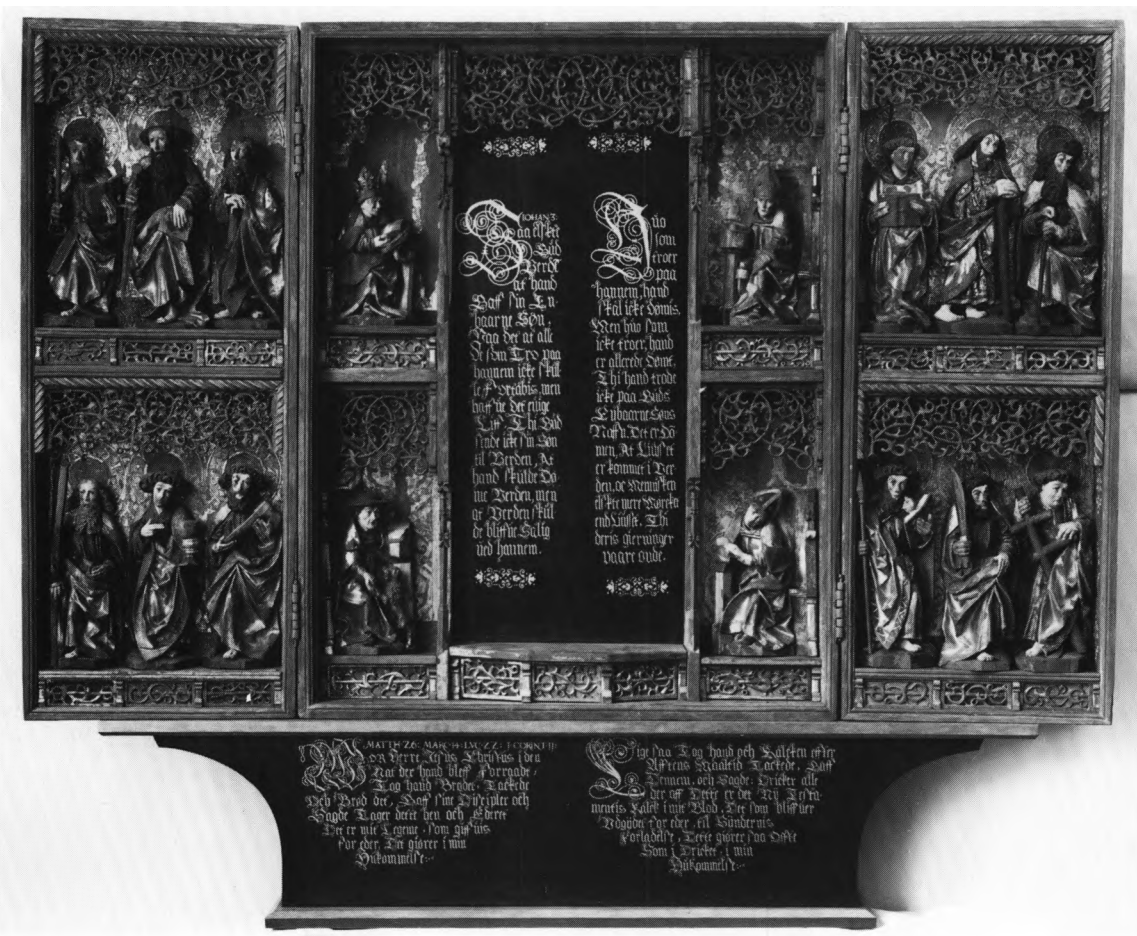
Fig. 32. Altartavle fra o. 1500-25. I midtskabet yngre malede bibelcitater, som har flankeret  $\dagger$ krucifiks; til siderne sidder de fire kirkefædre: Gregor og Hieronymus til venstre (mod nord), Augustin og Ambrosius til højre (mod syd). Fløjskabene rummer afbildninger af de 12 apostle (s. 1467). LL fot. 1967. - Altar-piece c. 1500-25. In the centre compartment, painted biblical texts of later date, once flanking  $\dagger$ crucifix. At each side are seated the four Fathers of the Church: Gregory and Jerome (left, north), Augustine and Ambrose (right, south). The side compartments display representations of the twelve apostles.

*Altartavle* (fig. 32), fra 1500'ernes første fjerdedel. Den oprindelige fremstilling i den sengotiske tavles hovedfelt er gået tabt, i stedet udfylder malet skriftsprog fra o. 1600 pladsen omkring et *†*krucifiks; bevaret er dog fire kirkefædre i sidefelterne. De bevægelige skabsfløje rummer seks apostelfigurer hver; af ydersidens malerier er der nu kun ganske få rester tilbage. Tavlen hviler på en 61 cm høj predella, hvis endepartier rekonstrueredes ved istandsættelsen 1964-67. Et lille stykke af en af de afsavede ender opbevares i Nationalmuseet (inv. nr. D 64/1967).<sup>46</sup>

Midtskabet måler 208 X 165 cm og er 23,5 cm dybt, mens fløj skabenes dybde blot andrager 12 cm. Imellem det tredelte midtskabs hoved- og sidefelter er der fritskårne fialer foran de vægge, som adskiller rummene. Det midterste er nu tomt, men i sidefelterne ses de fire store kirkefædre, alle siddende ved en pult på bæk, hvis høje ryglæn afsluttes med fialespir.<sup>47</sup> Mod nord foroven er Gregor fremstillet som pave med tiara og nedenunder Hieronymus med bredskygget kardinalhat, begge skægløse; med sin fremstrakte højre hånd støtter Hieronymus en lille løve, der på hundemåner springer op ad ham (fig. 34). I sydsiden sidder de to biser Augustin og Ambrosius, skægløse og med mitra på hovedet; Ambrosius holder hænderne foldet i bøn over bogen på læsepulten, og hovedet er drejet på en akavet måde, antagelig for at udtrykke bedestillingen.

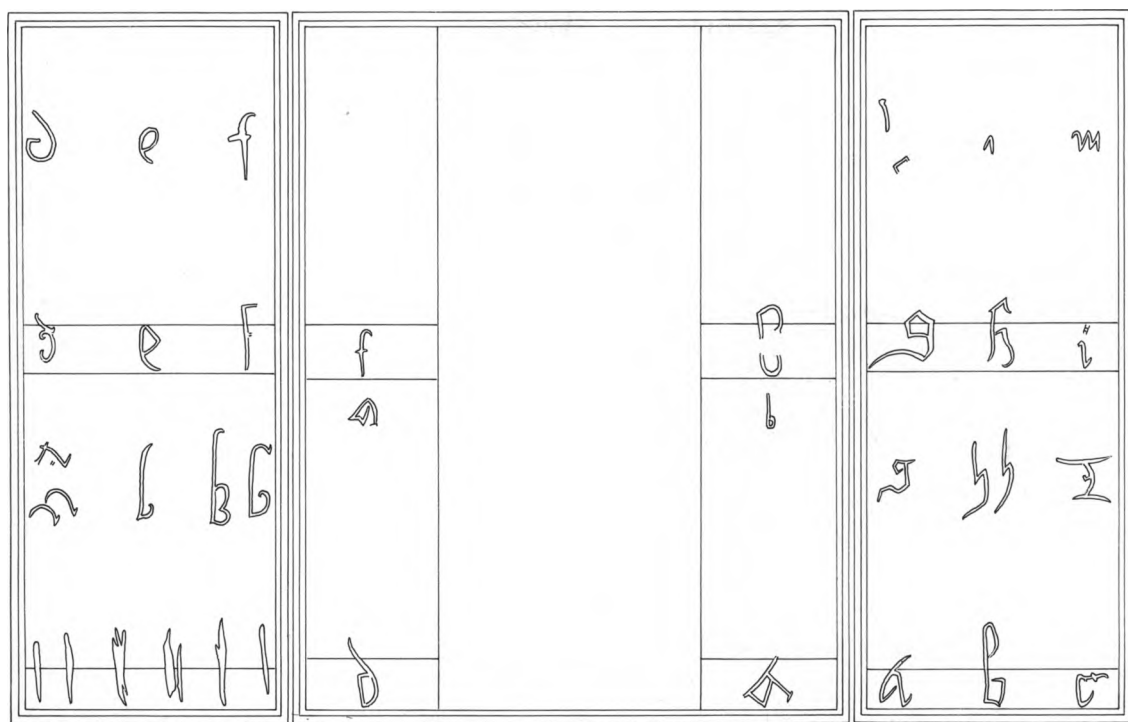
Fig. 33. Altartavlens malede bogstavnumre bag apostelfigurene og fodskamlerne under dem. Det fremgår, at der kun i nordsidens øverste felt er overensstemmelse mellem apostlene og den skammel de nu er opstillet på (s. 1471). Tegnet af Marianne Nielsen 1986 efter kalke ved N.J. Termansen. — *Painted initial-numbering behind the figures of the apostles on the altar-piece, and the pedestals beneath them. Only in the top row of the north side do the apostles and their pedestals now correspond with each other.*

(fig. 36). Desuden er der bag seks apostle fundet malede numre eller navne. Tilsvarende er på bagsiden af alle apostelfigurene med caput mortuum malet bogstavnumre, på nogle af dem endda to steder. Yderligere findes en nummerering på smalfelternes inderside og på bagsiden af midtskabets to gamle baldakiner (fig. 33). Mange af numrene står dog så svagt, at tydingen er overordentlig vanskelig. I nordfløjens øvre felt synes der at være overensstemmelse mellem apostle og fodskamler, men baggrundsnummereringen er afvigende. I det hele taget forekommer nummereringen at være noget forvirret, selv de steder, hvor misforståelser ikke skulle opstå på grund af bevaringstilstanden.

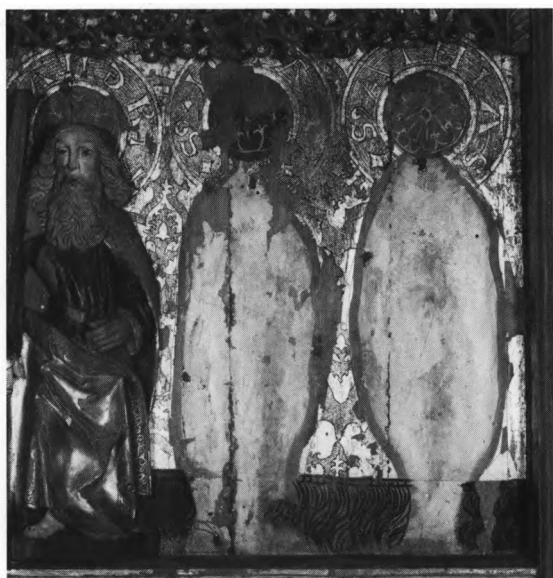
Fig. 35-36. 35. Detalje af nordre sideskab, hvor to apostelfigurer er fjernet. Deres omrids er skåret ved en streg i kridtgrunden indkredset af en malet okker-gul (s. 1469). 36. Prøve på trambulering bag apostelfigur, sml. fig. 34 og 35 (s. 1471). N. J. Termansen fot. 1965. - 35. Detail of the northern side compartment where two figures are removed. Their silhouettes have been cut in the background and outlined by a painted yellow ochre. 36. Example of pattern behind the apostle-figure.

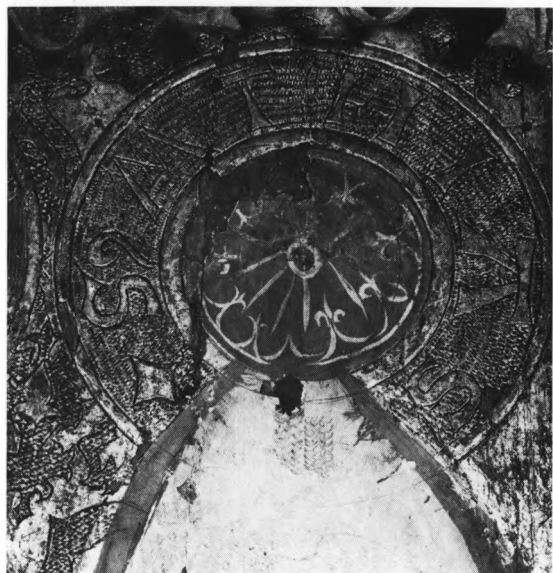
Fig. 34. Altertavlens nordre fløjskab, sml. fig. 32. Til venstre foroven: Peter, Paulus og Jakob den yngre, fornedet: Andreas, Johannes og Mattias. Til højre to kirkefædre, Gregor foroven og Hieronymus fornedet (s. 1467f.). Hude fot. 1905. — Side compartment of the altar-piece, cf. fig. 32. Left, above: Peter, Paul and James the Lesser, below: Andrew, John and Matthias. Right: Two Fathers of the Church.

attributter, men desuden er navnene indridset i glorieerne bagved, jfr. nedenfor. Begyndende foroven i nord er det Peter med nøgle og åben bog, Paulus med sværd og lukket bog samt Jakob den Yngre, som har støttet hænderne på valkestok eller fakbue; nedenunder står Andreas med højre arm om korset (venstre hånd er fornyet), dernæst Johannes, som peger med højre på kalken, han holder i venstre hånd, og til sidst Mattias med økse. — Tilsvarende ses i sydfløjen Mattæus, skæglos, holdende åben bog ind mod brystet; i glorien læses »Judas«

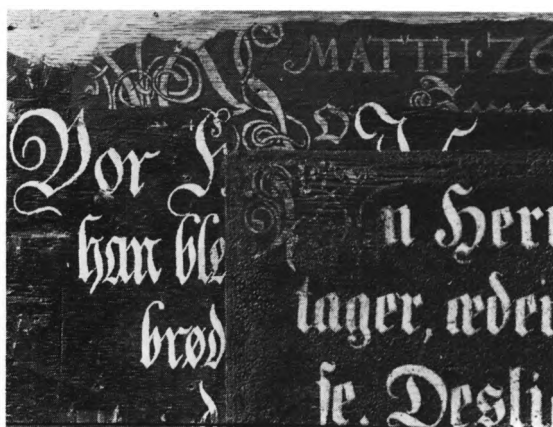
Fig. 37. Detalje af altertavlens predella under restaurering, sml. fig. 32. Man ser tre forskellige opmalinger af indskriften (s. 1472). N.J. Termansen fot. 1965. - Detail of the predella during restoration, cf. fig. 32. The three different repaintings of the inscription are shown.

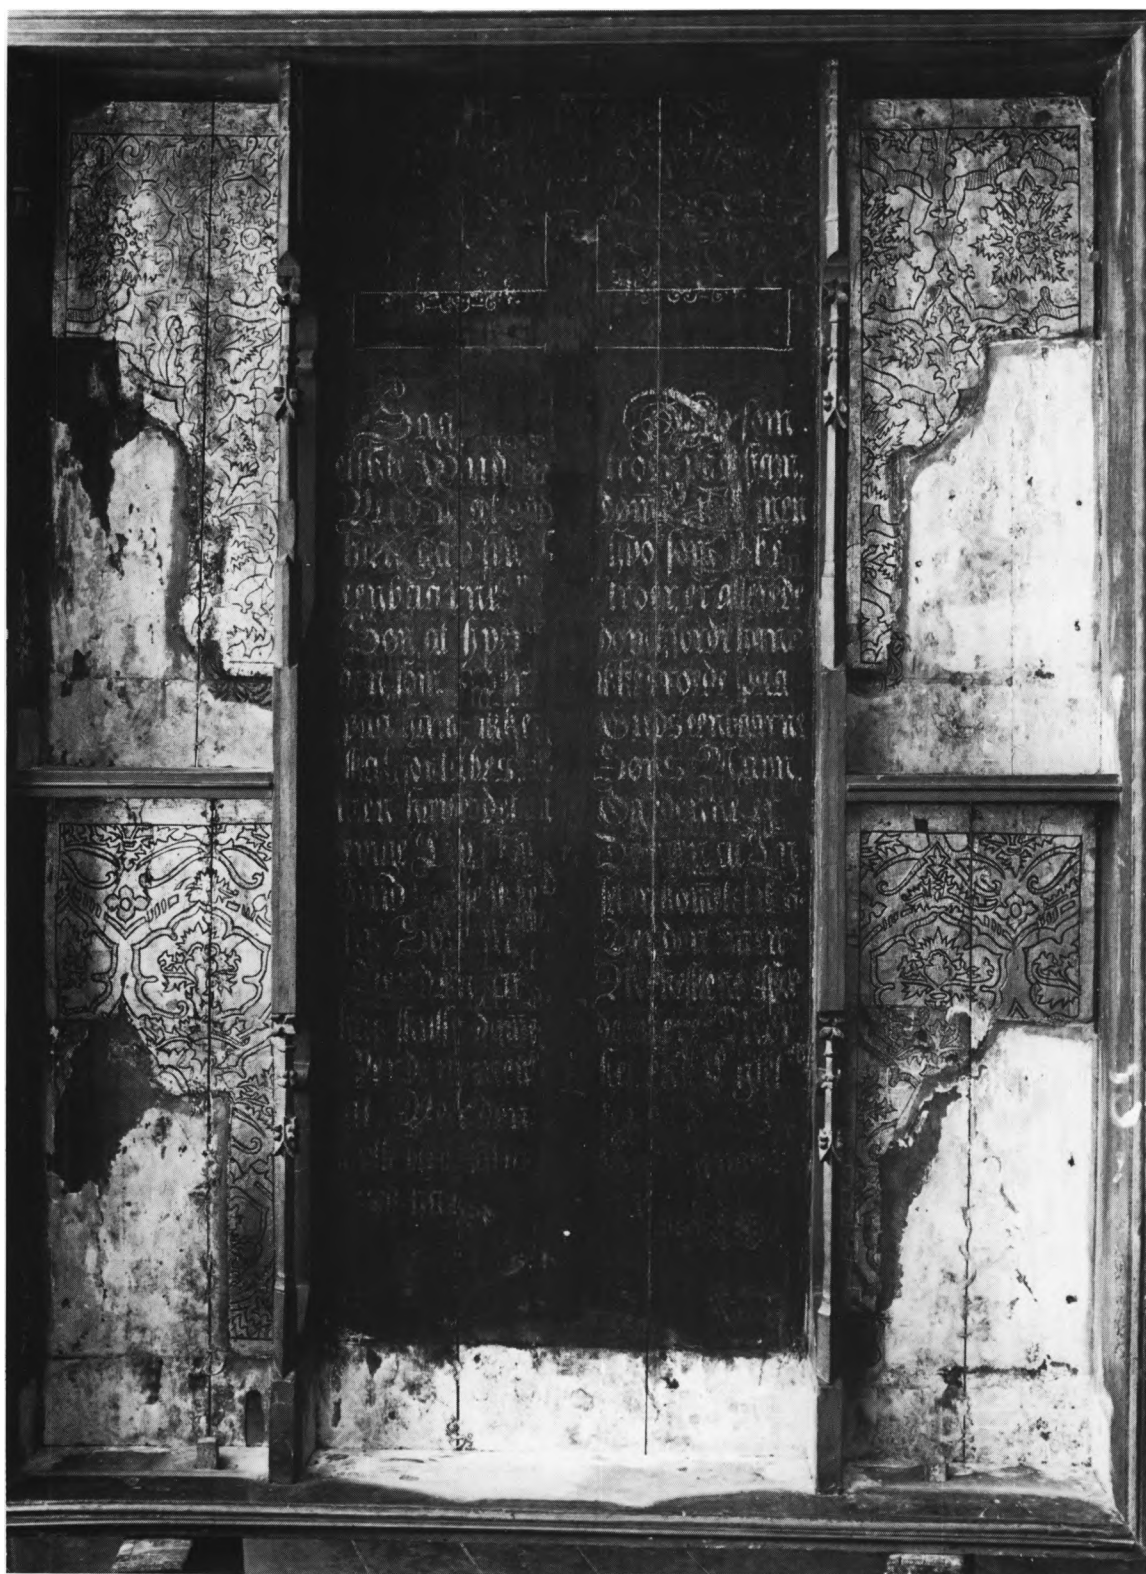
Fig. 38. Altertavlens midtskab fotograferet under restaureringen 1964-67. Sidefelternes fodskamler og baldakiner er fjernet, såvel som figurerne, der forestiller de fire kirkefædre. Baggrunden bag disse fremtræder med yngste bemaling, antagelig påført 1857 (s. 1474). I midtfeltet er denne overmaling fjernet, og en bemaling med skriftsteder, antagelig fra 1600'ernes slutning, fremdraget (s. 1472). N.J. Termansen fot. 1965. - Central compartment of the altarpiece photographed during the restoration 1964-67. Pedestals and canopies in the side compartments have been removed, as well as the representations of the four Fathers of the Church. The background displays the most recent paintwork, presumably from 1857. In the central compartment the repainting has been removed to show painted biblical texts, probably from the close of the 1600s.

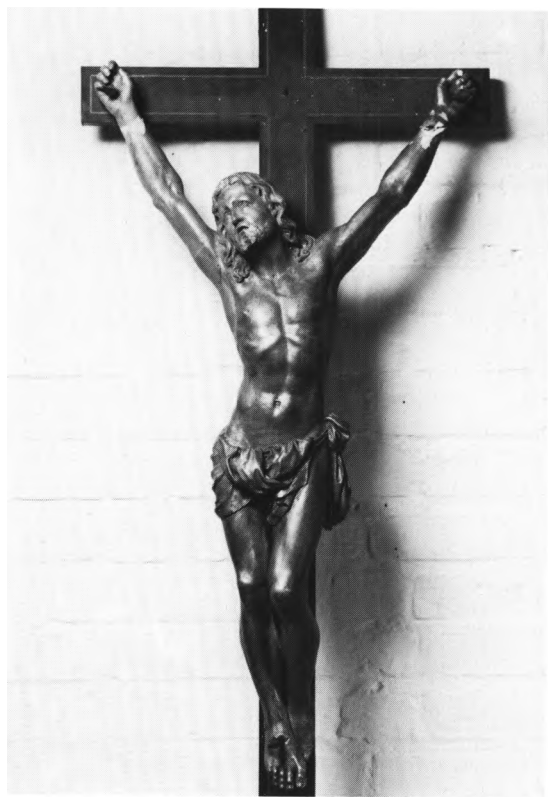
Fig. 39. Krucifiks skænket 1857 af billedhuggeren J. A. Jerichau. Tidligere i altertavlens midtfelt (s. 1474). NE fot. 1985. - *Crucifix donated in 1857 by the sculptor, J. A. Jerichau. Formerly in the central panel of the altar-piece.*

*Alterkrucifiks* (fig. 39), skænket 1857 af billedhuggeren J. A. Jerichau,<sup>53</sup> der 1853 havde udført et mindre krucifiks, hvoraf adskillige galvanoplastiske kopier brugtes i kirkerne, bl.a. i de af Universitetet ejede, f.eks. Sæby (s. 914). Figuren er af gips, 115 cm høj, forgyldt. Siden sidste restaurering henlagt på loftet over søndre våbenhus. Krucifikset hvilede på et 26 cm højt fodstykke af fyr, som, da det fjernedes fra altret, bragtes til Nationalmuseet (inv. nr. D382/1964). Brunmalet, på forsiden med grønt felt hvori guldbronzeret Jesumonogram.

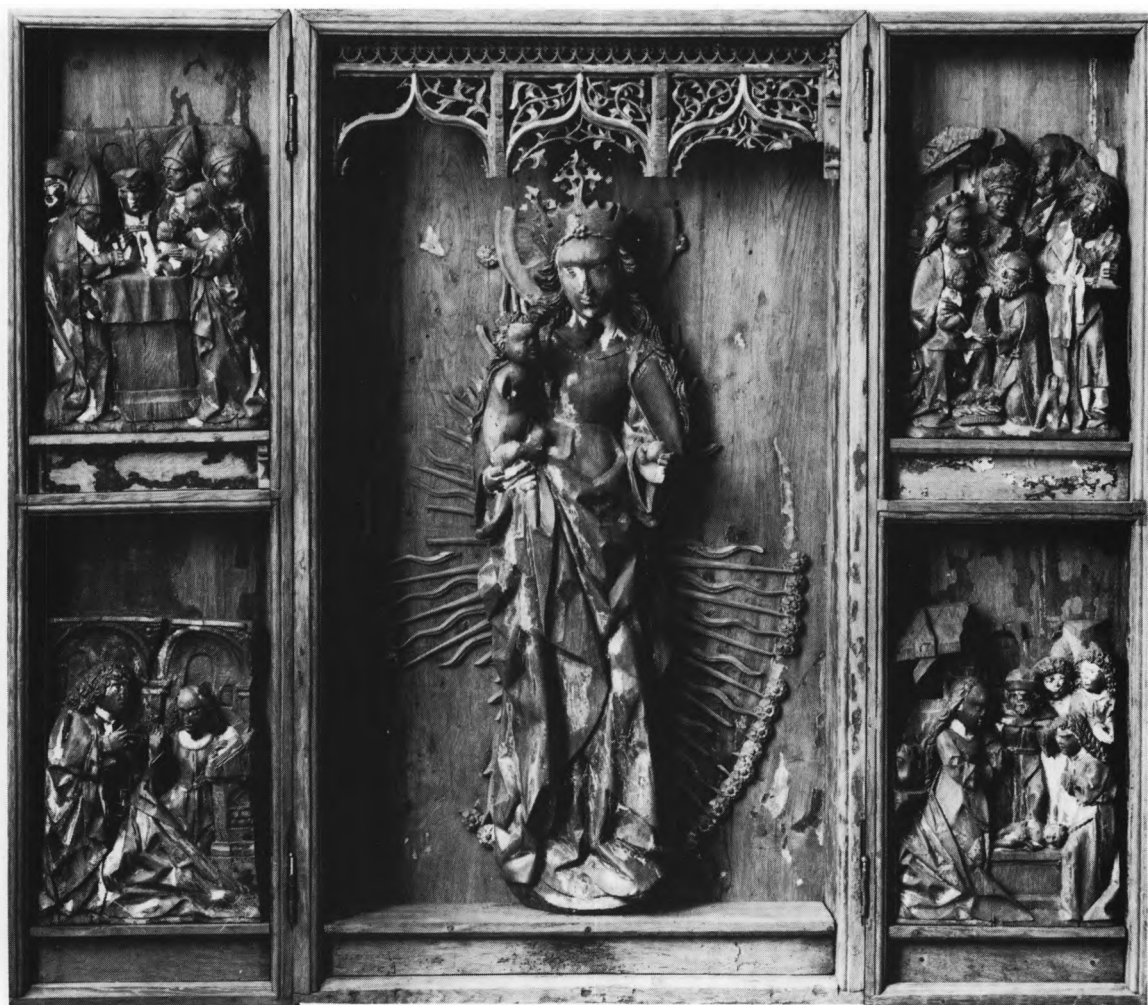
Fig. 40. Sidealtertavle fra o. 1500. I midtskabet Maria med barnet, i fløjene scener af hendes liv (s. 1474). LL fot. 1968. - Altar-piece from a side altar, c. 1500. In the central panel the Virgin and Child, in the side panels scenes of her life.

*Sidealtertavle* (fig. 40), fra o. 1500. Den sen-gotiske tavle med to bevægelige fløje rummer i midtskabet en fremstilling af Maria stående på måneseglen og med Jesusbarnet på armen. I sideskabene ses fire scener af Marias liv. Ingen malerier på fløjenes ydersider er bevaret.

Tavlen er 165 cm høj, midtskabet 96,5 cm bredt og 23 cm dybt, mens sideskabenes bredde andrager 48,5 cm, dybden 13,5. Karmene, hvis sider er forsynet med borehuller, har rundstav på tre sider og skråfas forneden. De glatte smalfelter er delvis fornyede.<sup>54</sup> Baldakin findes nu kun i midtskabet, hvor der foroven ses tre kølbuer, den ene beskadiget, med gennembrudt rankeværk og fialespir i siderne; mod sædvane er der inde i skabet over en vandret liste anbragt en korsblomstfrise.

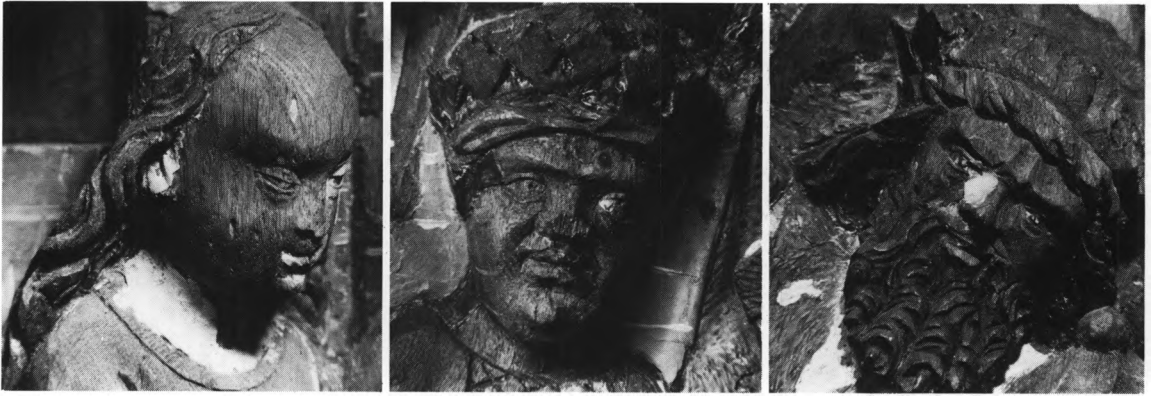
Fig. 41a-c. Detaljer af sidealtertavle (sml. fig. 40). a. Maria i søndre fløjskabs tilbedelsesscene. b-c. Tilbedende konger i samme fløjskabs øvre felt (s. 1476). LL fot. 1968. - Detail of altar-piece from side altar. a. Mary in the south panel, cf. fig. 40. b-c. Two Magi in the upper relief of the same panel.

af figurenes detaljer er formet i kridtgrunden, f.eks. neglene. Sine steder forekommer øjnene at have næsten orientalsk karakter (fig. 41a).

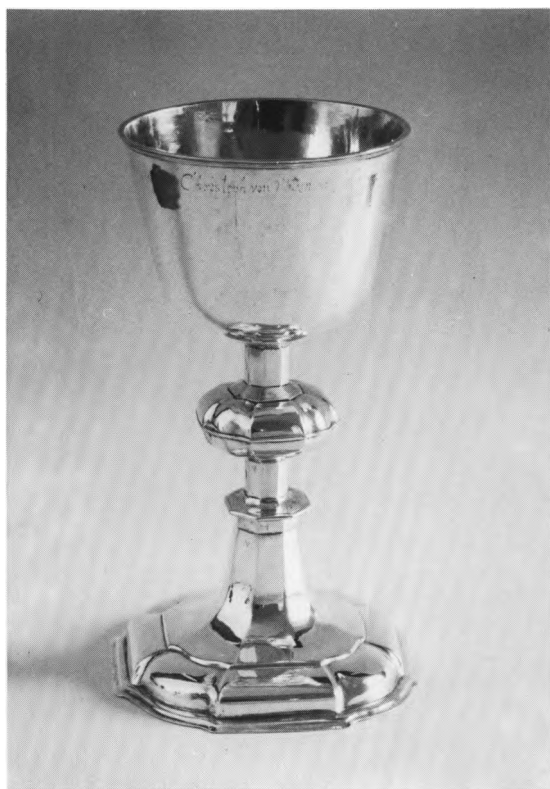
Fig. 42-43. 42. Alterkalk skænket 1725 af Christopher Watkinson, udført af Nicolaus Fuchs, København. Nøje svarende til kalken i Røsnæs (s. 1476). 43. Sygekalk fra 1700'ernes tredje fjerdedel (s. 1477). NE fot. 1981. - 42. Chalice donated in 1725 by the patron of the church, Christopher Watkinson. Made by Nicolaus Fuchs, Copenhagen; it closely resembles the Røsnæs chalice. 43. Chalice for sick-visiting from the third quarter of the 1700s.

*Altersølv.* Kalk og disk, fra 1725. *Kalken* (fig. 42) er 22 cm høj og identisk med den i Røsnæs, udført af samme mester og med enslydende indskrift, bortset fra kirkenavnet. Også *disken* 15,6 cm i tv. svarer til den i Røsnæs og har under bunden fire stempler (fig. 63) som kalkens.

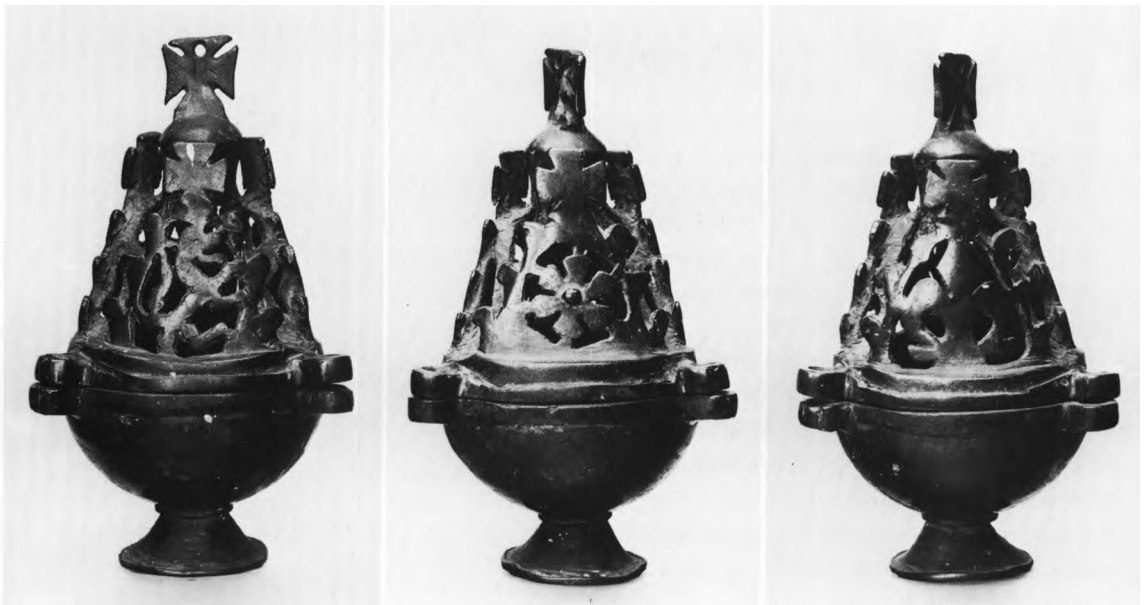
Fig. 46. Røgelsekar fra 1300'ernes første fjerdedel. I det gennembrudte låg ses løve stående på bagbenene, blomst og fransk lilje (s. 1479). Fot. i NM2. - Censer from the first quarter of the 1300s. With lion rampant shown in the openwork cover, together with flower and fleur-de-lis.

\**Røgelsekar* (fig. 46), fra 1300'ernes første halvdel,<sup>60</sup> 20 cm højt, hvilende på cirkulær, let konisk fod. Den glatte, halvkugleformede underdel er lukket, låget derimod gennembrudt; det er udformet med tre gavle hvori løve stående på bagbenene, blomst og fransk lilje. Gavlene kronet af fladt, græsk kors. Et tilsvarende med hul til en kæde i øvre korsarm er anbragt på en

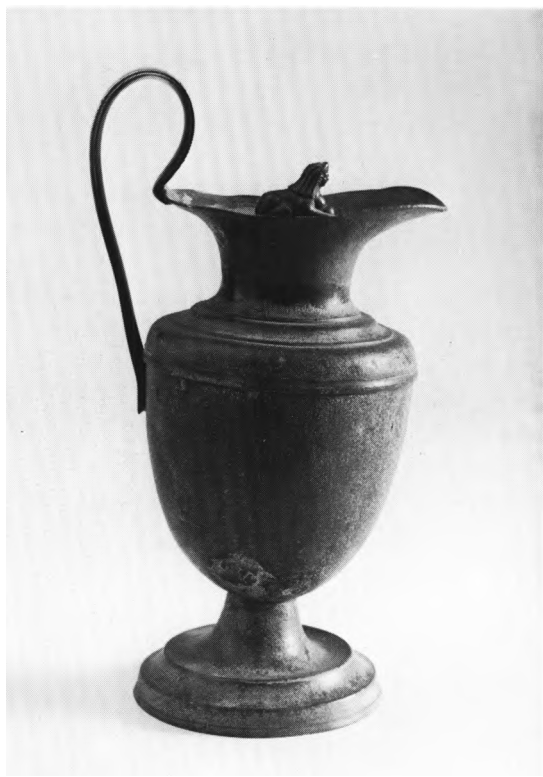
Fig. 47. Dåbskande af dn fra o. 1850 (s. 1480). NE fot. 1981. - *Baptismal ewer of pewter c. 1850.*

*Dåbskande* (fig. 47), fra o. 1850, af tin, 34,5 cm høj, svarende til \*alterkande. Bortset fra den lidt højere, slanke form er den eneste forskel, at lågets roset her erstattes af sfinx.

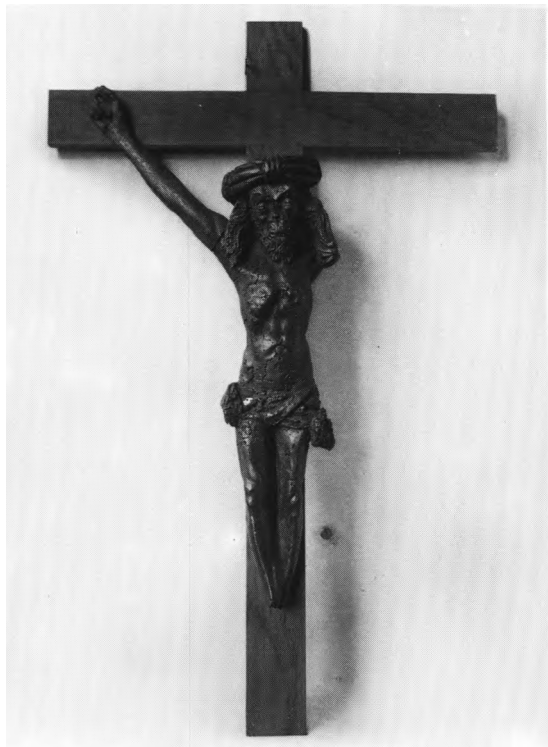
Fig. 48. †Krucifiks fra o. 1450-1500 (s. 1481). Poul Nørlund fot. 1927. - *†Crucifix c. 1450-1500.*

†*Krucifiks* (fig. 48), fra o. 1450-1500, 44 cm højt uden fødderne, som manglede allerede 1908; det samme gjaldt venstre arm, ligesom også næsen var slået af. Nyere korstræ. Figuren hang i skråt strakte arme med krumme fingre. Det forholdsvis store hoved bar tilsvarende stor, turbanagtig tornekrone. Det kraftige hår faldt ned foran skuldrene flankerende krøllet, midtdelt hageskæg; indsnit markerede over- og kinds-skæg. Øjnene synes at have været halvt lukkede. Næseryggen og øjenomgivelserne fremtrådte skarptskårne. Den smalle krop havde knudrede ribben, vunde i højre side og markeret navle, om hofterne et smalt lændeklæde med snipper i begge sider, tilsyneladende afbrudt allerede 1908. Benene var strakte med tydeligt angivne knæskaller; højre fod ser ud til at have ligget øverst. Figuren var bronzeret oven på kridtgrund.

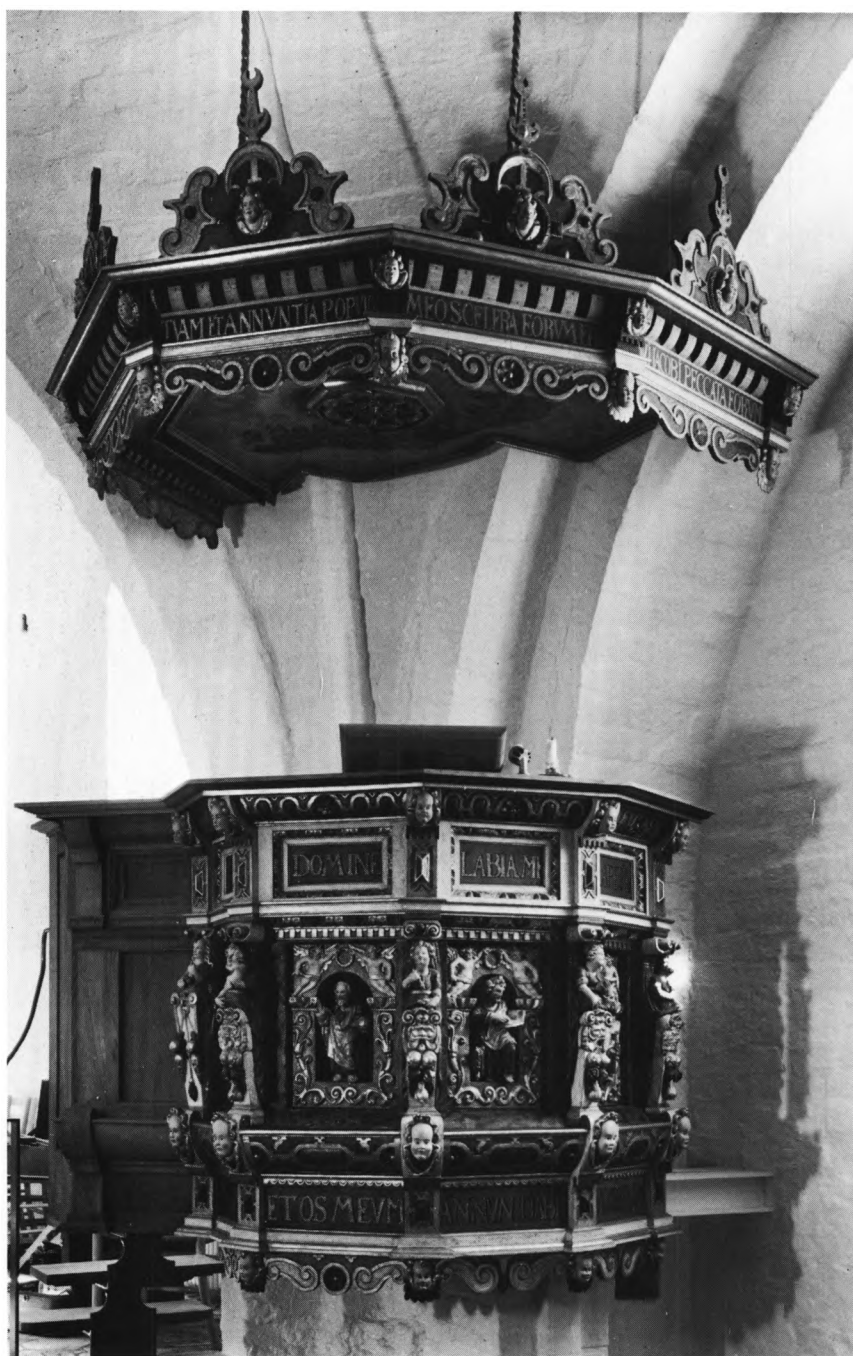
Fig. 51. Prædikestol med malet årstal 1634 i postamentet (s. 1481). NE fot. 1981. - *Pulpit with painted date 1634.*

*Prædikestol* (fig. 51), med malet årstal (16)34 og samtidig himmel. Opgang fra 1964-67, da en oprindelig underbaldakin fjernedes.

Kurven har fire gamle fag, der ved sidste restaurering suppleredes med det manglende femte. Mellem postamentet og storfelterne er indskudt en kvartstav, som er glat på den vandrette overside og har kassetteværk på undersiden. Den brydes på hjørnerne af knægte med englehoved over postamentets svage frem-spring hvorpå beslagværk omkring bosse; herunder er anbragt englehoved og imellem disse

Storfelterne rummer nicher indrammet af omløbende bånd, det nærmest opgangen med kassetteværk, de øvrige med grene og bladværk skåret i højt »hvælvet« relief, alle med »joniske« kapitæler under bueslaget. Første felt har rosetter i sviklerne, de andre englebørn holdende bladkrans på slutstenens plads. I nicherne står Frelseren og tre af evangelisterne. Regnet fra opgangen er det: Mattæus med opslået

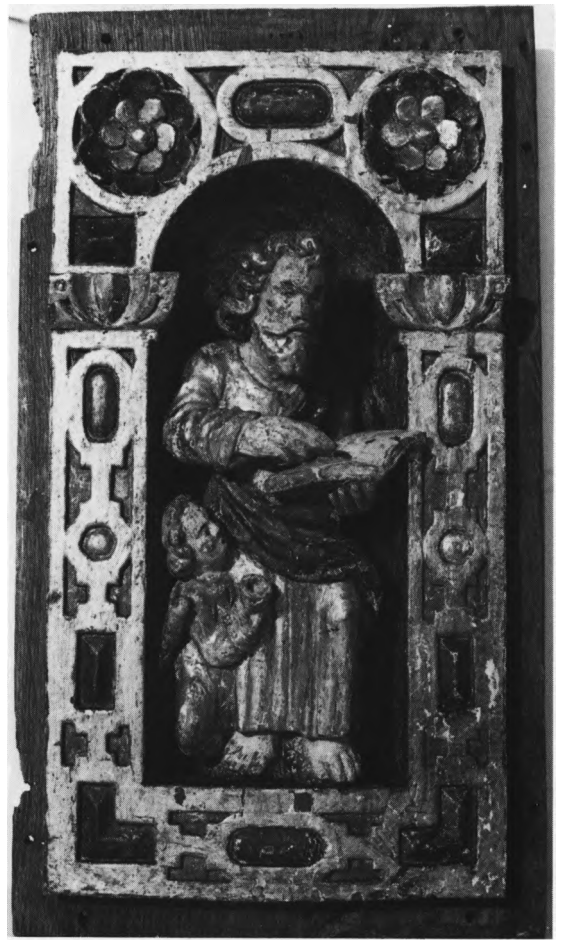
Fig. 52. Prædikestolsfelt med evangelisten Mattæus, fotograferet under restaurering, sml. fig. 51 (s. 1482). EM fot. 1967. - Panel af the pulpit with St. Matthew, photographed during the restoration, cf. fig. 51.

bog i venstre hånd; ved hans højre side ses englen, der holder blækhus (fig. 52), dernæst Frelseren med højre hånd løftet velsigende og verdenskuglen i venstre; han efterfølges af Markus, som ved højre side har en lille løve, der kigger frem og op på ham. Nærmest væggen

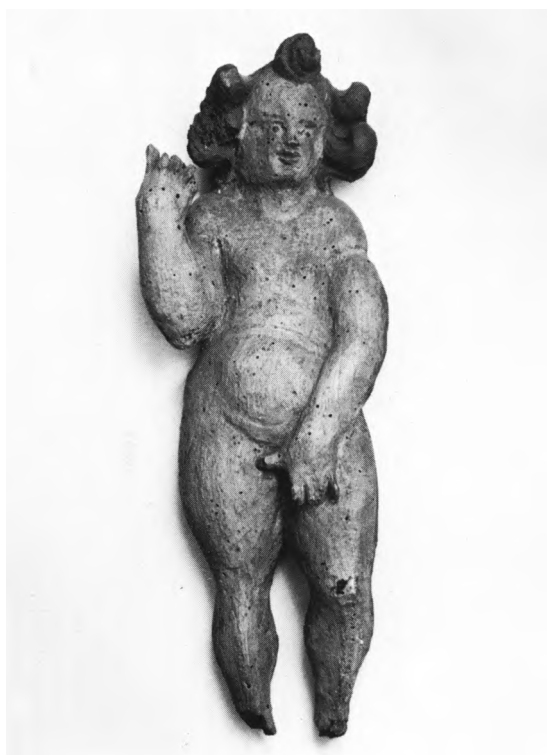
Fig. 53. \*Figur forestillende Eva, muligvis fra prædikestolen, nu i Kalundborg Museum (s. 1484). Ulla Haastrup fot. 1968. - \*Figure representing Eve, possibly from the pulpit. Now in Kalundborg Museum.

den muligvis har haft en parallel i Årby. Det drejer sig om en Evafigur, der i Rørby står i nichen nærmest opgangen; en tilsvarende \*figur (fig. 53), blev før 1908 skænket til museet i Kalundborg uden at dens proveniens er nøjagtig oplyst, men dog med sandsynlighed kan henføres til Kalundborgegnen (mus. nr. 41). Figuren er 32 cm høj og står med et æble i den løftede højre hånd, symboliserende Syndefaldet, med venstre dækker hun sin skam. Figuren synes skåret efter stik af Barthel Beham (1502-40) eller broderen, Hans Sebald (1500-50). Evas placering i et af kurvens felter er ikke almindelig, og det er tvivlsomt, om den er oprindelig. Den mulighed foreligger, at der har været en tilsvarende Adam, således som på det stik, hvorefter figuren er skåret. Hverken i Årby eller i Rørby er en Adam-figur dog fundet omtalt.

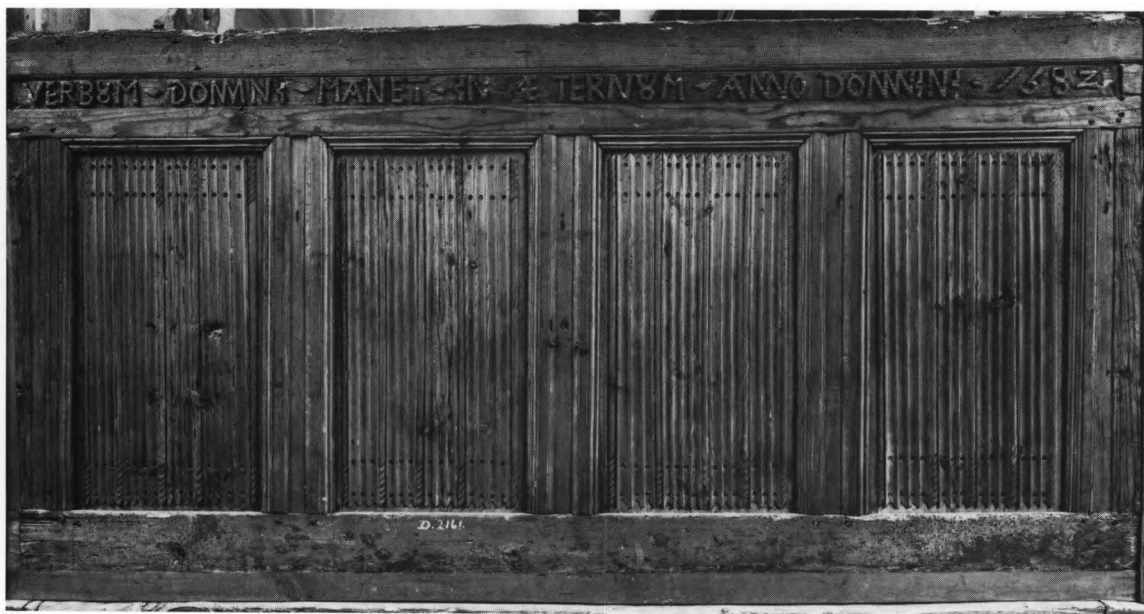
Fig. 54. \*Panel med reliefskåret årstal 1582 (s. 1485). I NM2. NE fot. 1985. - \*Panel with the date 1582 carved in relief.

\*Panel (fig. 54), med reliefskåret årstal 1582, af fyr, 96 X 204 cm. Det har fire fyldinger med foldeværk, hvis udformning svarer til et forsvundet panels i Sæby, der ifølge reliefskåret indskrift var udført 1590 af Harmen snedker (jfr. s. 926, fig. 40). I Svinninge ses på alterbordets sydside også en tilsvarende udsmykning (s. 717, fig. 7). Frisen har reliefskåret versalindskrift, hvis bogstavtyper adskiller sig fra Sæby-panelets; den lyder: »Verbum domini manet in aeternum anno domini 1582«. Panelet står afrenset; det blev fundet på skolens loft og skænkedes 1885 til Nationalmuseet (inv. nr. D2162).

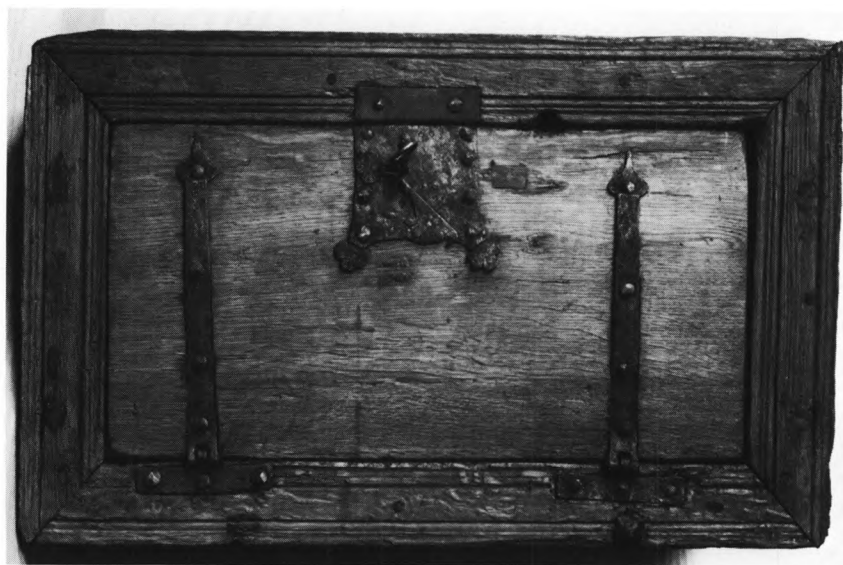
Fig. 55. Sengotisk vægskab fotograferet under restaurering. Nu i sakristiets østvæg (s. 1486). Ingegerd Marxen fot. 1967. - *Late Gothic wall cupboard photographed during the restoration. Now on the east wall of the sacristy.*

*Vægskab* (fig. 55), sengotisk, jævndrende med bygningen, 49,5 X 79,5 cm og 47 cm dybt. Skabet er udført af øksetilhuggede egeplanker sammenføjede med trædyvler. En profileret ramme omfatter den glatte låge hvorpå to gangjern og oprindelig *lås* med nyere låseblik; ved det ene hængsel en rest af jernbånd. Skabet brugtes 1686 til opbevaring af kirkens bøger (jfr. s. 1478).<sup>34</sup> 1968 restaureredes det og forsynedes med ny nøgle, hvorefter det blev genindsat i nichen i sakristiets østvæg.

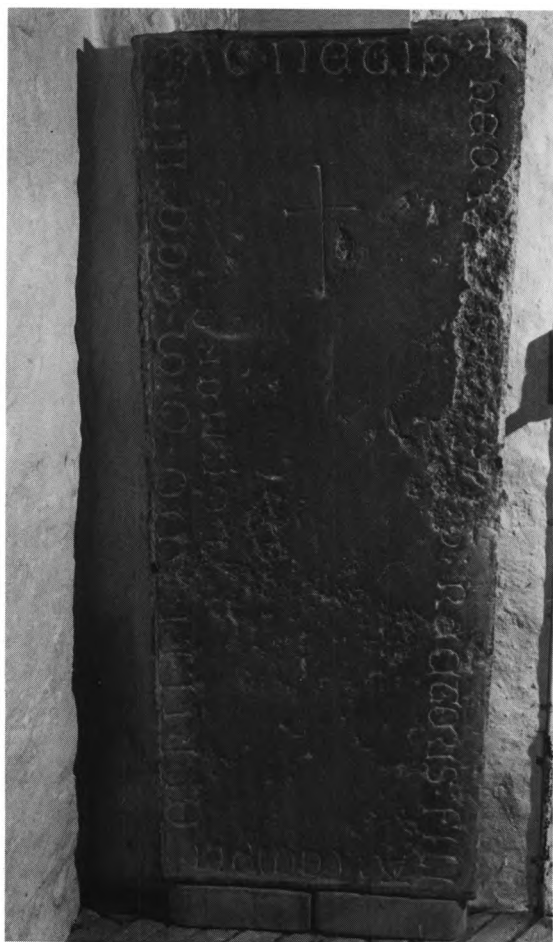
Fig. 56. Gravsten nr. 1 fra o. 1304 over præsten Eskils to døtre (s. 1488). NE fot. 1981. - *Tombstone no. 1 from c. 1304 to the two daughters of the priest Eskil.*

*Gravsten.* 1) (Fig. 56), o. 1304, over sognepræsten Eskils to døtre, ... og Gunnur (eller Gunvor).<sup>73</sup> »Hec ... rectoris filia templi Eskilli a(n)no d(omini) MCCCIII o(biit) Agnetis <[e]t Gunore>. (Denne ... datter af Eskil, kirkenes præst, døde i det Herrens år 1304 på S. Agnes dag (21. jan.) <og Gunore>«.<sup>74</sup> Lysgrå kalksten, 156 x 70-60 cm, omløbende randskrift med fordybede majuskler; øverst på stenens midtflade et lille fordybet kors.<sup>75</sup>

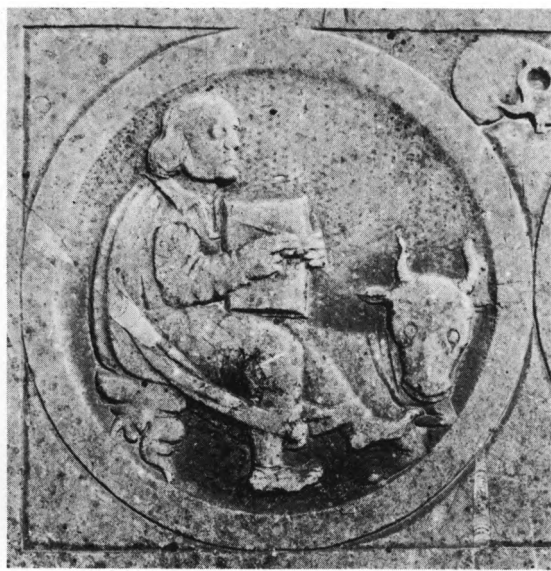
Fig. 57. Gravsten nr. 2 fra 1600'ernes midte. Detalje visende evangelisten Lukas i stenens nederste, venstre hjørne (s. 1488). EM fot. 1968. - *Tombstone no. 2 c. 1650. Detail showing St. Luke in the bottom left corner of the stone.*

Rødlig kalksten med ortoceratitter, 195 X 132 cm. Af den oprindelige indskrift, med versaler, er kun bevaret enkelte ord og bogstaver i et glat felt på stenens næstnederste fjerdedel; den sekundære indskrift - i bredovalt felt herover - er med fordybet kursiv. Øverst og nederst på stenen tre cirkelmedaljoner; foroven flankerer evangelisterne Mattæus (til venstre) og Johannes - siddende med bog og attributter — Kristus med Sejrsfanen. Forneden Lukas (fig. 57) til venstre og Markus, omkring en medaljon, der nu indeholder det sekundære gravvers med samme skrifttype som gravskriften foroven. I sviklerne mellem de nederste medaljoner ses reliefhugget kranium (til venstre) og timeglas.

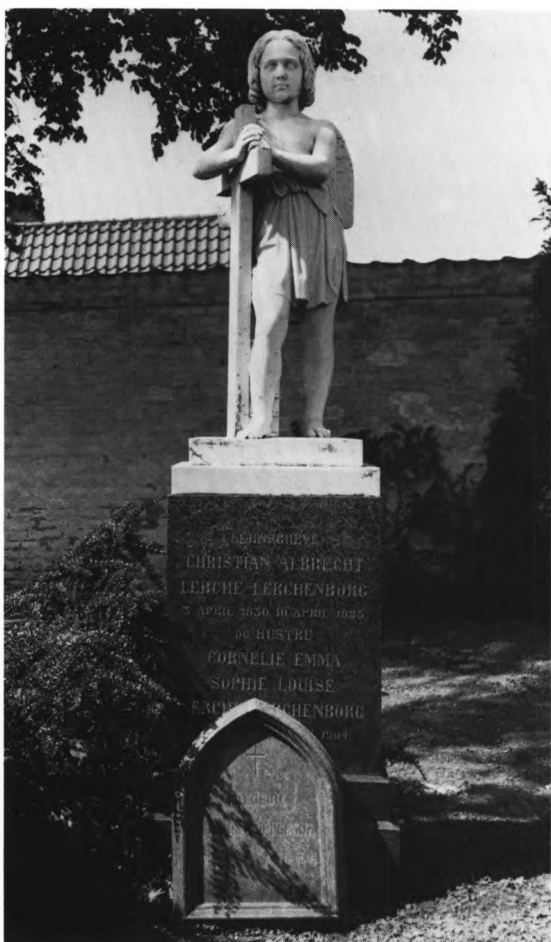
Fig. 58. Kirkegårdsmonument over Christian Albrecht Lerche Lerchenborg, †1885, og hustru Cornelia Emma Sophie Louise Lerche Lerchenborg, †1904 (s. 1489). Ulla Haastrup fot. 1968. - *Churchyard monument to Christian Albrecht Lerche Lerchenborg, †1885, and his wife, Cornelia Emma Sophie Lerche Lerchenborg, †1904.*

over en ca. 120 cm høj kopi af J. A. Jerichaus »Troens Engel«,<sup>83</sup> udført i hvid marmor.

2) (Jfr. fig. 58), o. 1887, over Frederik Ferdinand Lerche, \*16. juni 1876, †8. juli 1887. Grå, poleret granittavle med fordybede versaler i spidsbueformet, profileret ramme 55 X 41 cm.

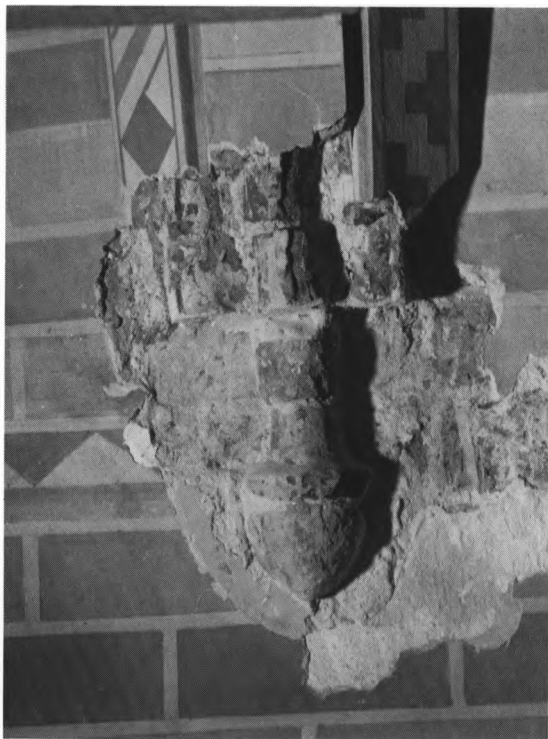
Fig. 59. Rester af fæjordbuekonsol på nordsidens vægpille mellem tredje og fjerde fag i langhuset (s. 1449). KdeFL fot. 1965. - *Remains of fconsole for transverse rib on the north pillar between the third and fourth bays of the nave.*

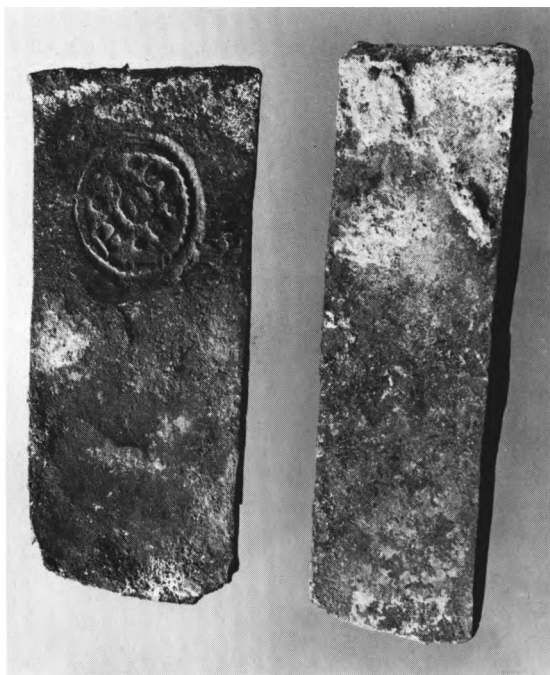
Fig. 60. \*Jernkiler - den ene med smedens stempel - benyttet til opspænding af hvælvribber (s. 1458). I NM2. - *\*Iron wedges - one with the blacksmith's mark - used for tightening the span of the ribs of the vaults.*

(inv. nr. DI-2/1965). Den ene måler ca. 15 X 6 cm og bærer på siden et cirkulært stempel med reliefversalerne HS (Henrik/Hans smed?) omkring en cirkel, hvorigennem en pil, alt indrammet af tovsnoet ring.

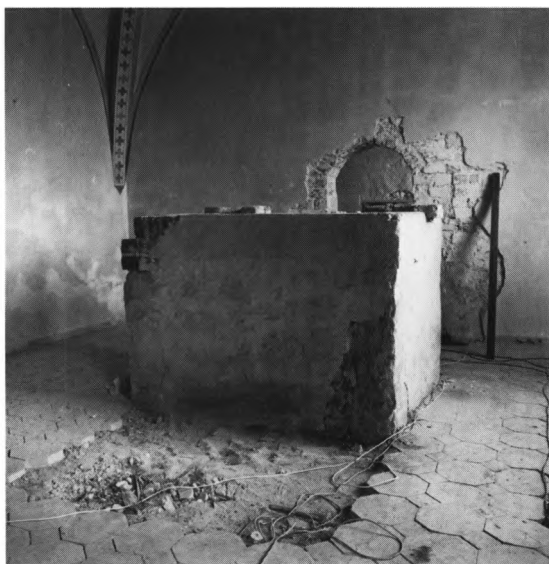
Fig. 61. Senmiddelalderligt alterbord, foruden af kampesten, foroven af mursten. Fotograferet under restaureringen 1964-67 (s. 1465). KdeFL fot. 1965. - *Late medieval altar with base of boulders and bricks above.*

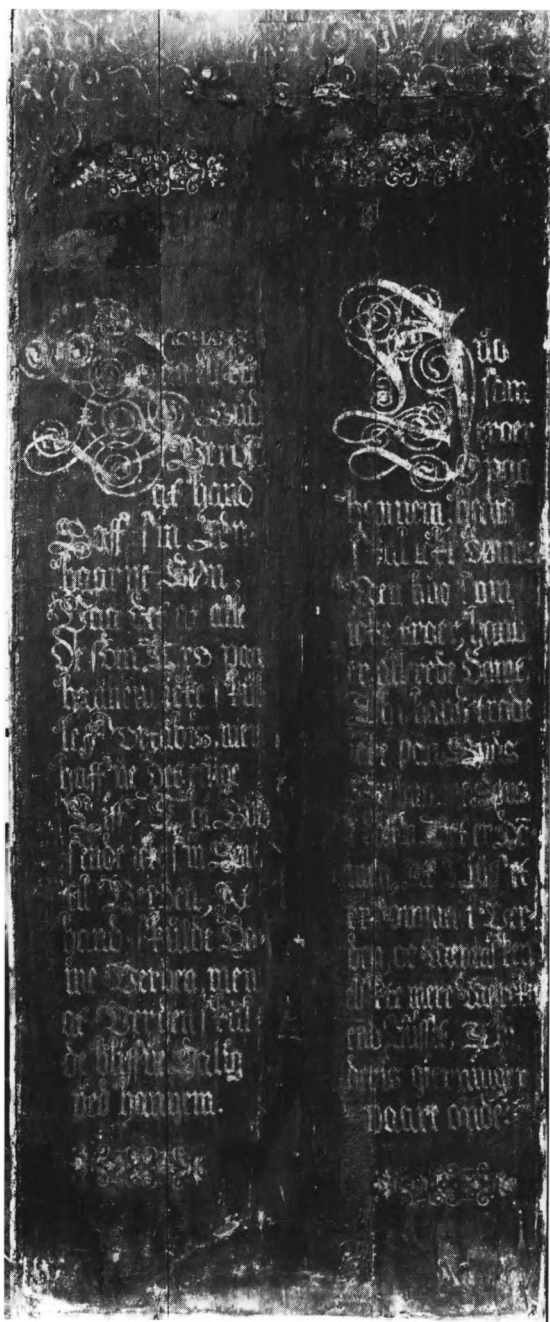
Fig. 62. Midtfeltet i altertavlens midtskab fotografet under restaureringen 1964-67 (sml. fig. 32). Indskriften fra 1600'ernes slutning er fjernet (sml. fig. 38) og en ældre fra o. 1600 fremdraget. Foroven og forneden malede ornamentter (s. 1472). N.J. Termansen fot. 1965. - Central compartment of the altarpiece photographed during the restoration 1964-67. The painting from the end of the 1600.s has been removed and an earlier one from c. 1600 revealed.

ca. 45 cm fra overkant. Lige under skriftstederne er malet forgyldte ornamenter og tilsvarende foroven, hvor de dog først begynder ca. 13 cm over indskriften, dvs. nogenlunde svarende til afstanden mellem de to spalter (fig. 62). Den herved afsatte plads passer til et krucifiks eller korstræ, hvis tidligere tilstedeværelse bekræftedes, da man ved restaureringen fandt en fin indridsning svarende til et korstræ (fig. 38). Ved korsets fod sås antydning af en buelinje, ved hvis kant fandtes rester af grønt, repræsenterende Golgathahøjen. I overensstemmelse hermed er præsteindberetningen fra 1759, som oplyser: »Øverst på altret står Frelserens krucifiks. På den ene side: Så elskte Gud Verden ..., på den anden: Hvo som tror på hannem ... Nedenunder [i predellaen] står indstiftelsens ord i to columnis«.<sup>43</sup> - Øverst i skabet afdækkedes en ornamentik indeholdende palmemotiver i rødlig, gullig og hvidlig farve, tilsyneladende en efterligning af gitrene foroven i de andre felter. Predellaens indskrift er, som præsten beskrev det, malet i to spalter svarende til hovedskabets; den citerer Mat. 26, Mark. 14, Luk. 22 og 1. Kor. 11. Over den fremdragne staffing lå en yngre, antagelig senbarok med tilsvarende tekst, dog uden bibelhenvisninger.

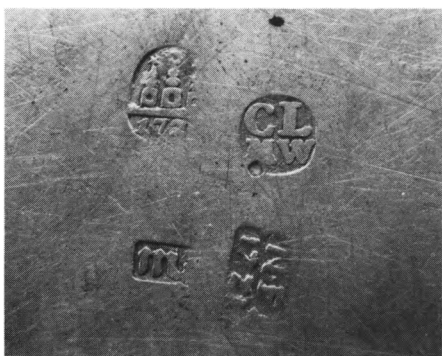
Fig. 63. Stempler under alterdisken: mestermærke for Nicolaus Fuchs 1721, Københavnsmærke 1722, gardeinmærke for Conrad Ludolf og månedsmærke skorpionen (s. 1477). NE fot. 1981. - *Marks on the underside of the paten: maker's mark signifying Nicolaus Fuchs 1721, Copenhagen mark 1722, assay mark of Conrad Ludolf, and sign of the month: Scorpio.*
